**COMANDO DA AERONÁUTICA**  
**CENTRO DE INVESTIGAÇÃO E PREVENÇÃO DE**  
**ACIDENTES AERONÁUTICOS**

**RELATÓRIO FINAL**  
**A-572/CENIPA/2016**

| <b>AERONAVE:</b> | <b>PT-SDB</b> |
| <b>MODELO:</b> | <b>EMB-110P1</b> |

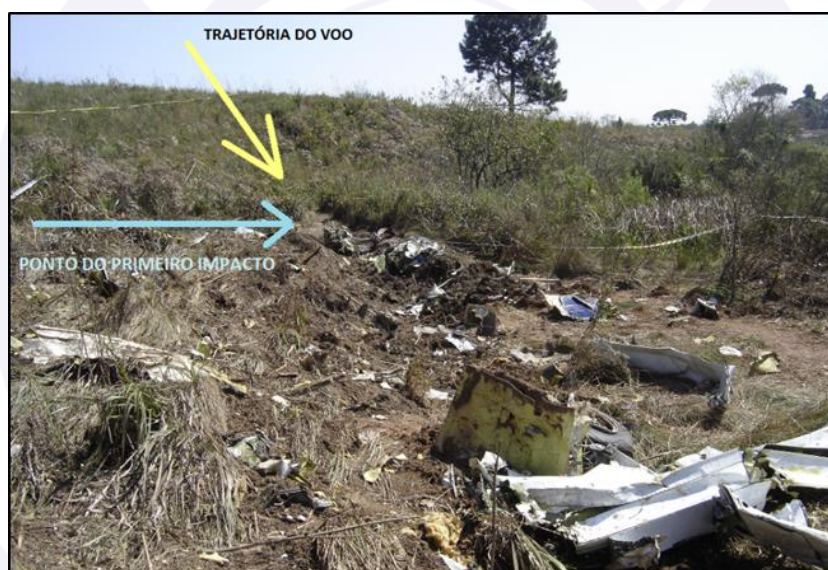
Figura 1 - Distribuição dos destroços do PT-SDB.

O primeiro impacto se deu com a ponta da asa direita da aeronave em atitude picada. Devido à forte colisão contra o terreno, ambos os motores ficaram soterrados e a aeronave ficou completamente destruída.

Os destroços da aeronave ficaram espalhados num alinhamento de aproximadamente 100 metros. (Figura 1).

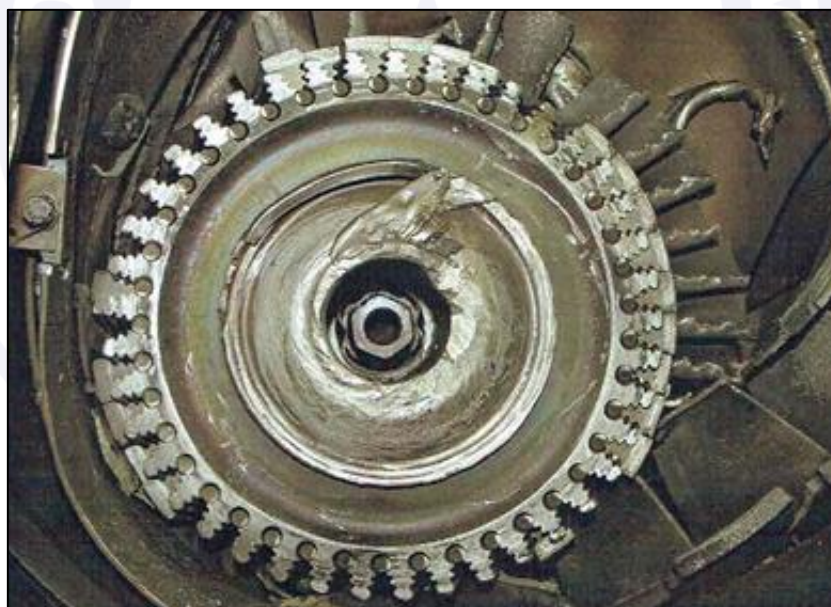
Figura 2 - Vista da turbina de potência do motor, onde se nota que algumas palhetas se romperam na raiz, indicando rotação elevado no momento do impacto.

Danos característicos dessa condição, como marcas de roçamento, foram observados analisando-se o conjunto rotativo, principalmente compressores e turbinas de ambos os motores.

Outro indício observado em ambos os motores foi o rompimento do eixo de saída do segundo estágio de redução junto ao flange de acoplamento para a hélice. Este

rompimento indicava que os motores estavam com o torque elevado, o que só seria obtido por intermédio de um funcionamento normal de ambos.

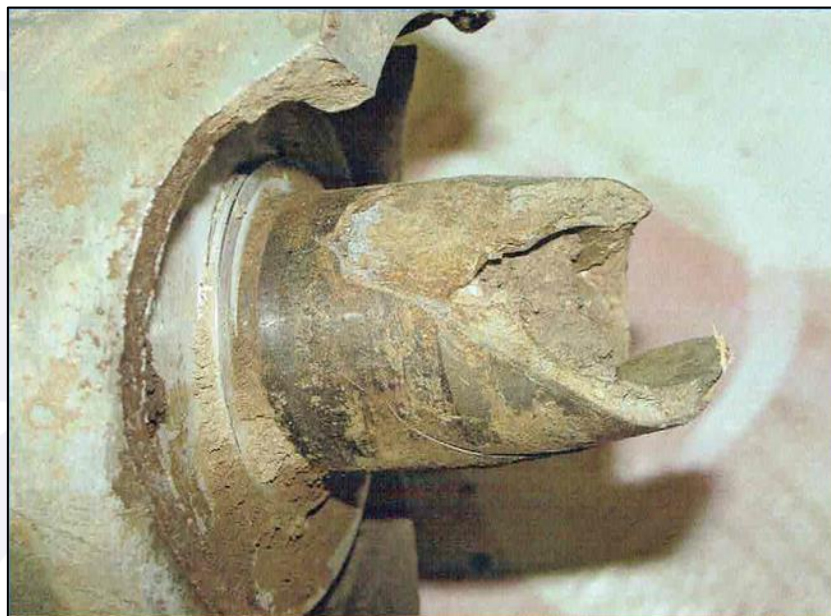
A fratura observada no punho de uma pá da hélice indicou que aquela foi, provavelmente, a primeira a colidir contra o solo, em função da fratura por esforço de torção encontrada. Isto se deu por causa da elevada potência desenvolvida pelo motor.

Figura 3 -Vista da fratura da espiga da hélice, mostrando sobrecarga e rompimento por torção.

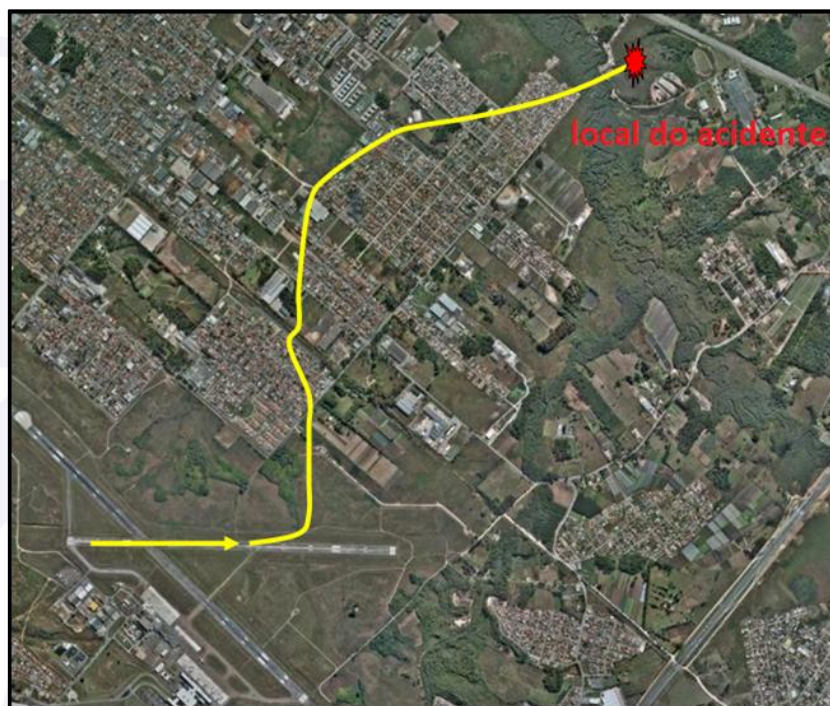
Figura 4 - Perfil de voo do PT-SDB até o local do acidente.

Essas foram as sequências mostradas pela tela radar: 3.300 pés com 162kt, 3.700 pés com 137kt, 3.600 pés com 130kt, 3.100 pés com 139kt e depois foram registradas por mais três vezes a informação de 139kt, sem plote radar.

Assim, a aeronave colidiu contra terreno firme e irregular, com elevação de 2.950ft, a aproximadamente 2 NM de SBCT, dois minutos após a decolagem, na radial 067°. (Figura 4).
