# Untersuchungsbericht

Art des Ereignisses:	Unfall
Datum:	19. Januar 2009
Ort:	Königstein / Taunus
Luftfahrzeug:	Flugzeug
Hersteller / Muster:	Piper Aircraft Corporation / PA-42-720
Personenschaden:	Pilot tödlich verletzt
Sachschaden:	Luftfahrzeug zerstört
Drittschaden:	Flurschaden
Informationsquelle:	Untersuchung durch Mitarbeiter der BFU
Aktenzeichen:	3X004-09

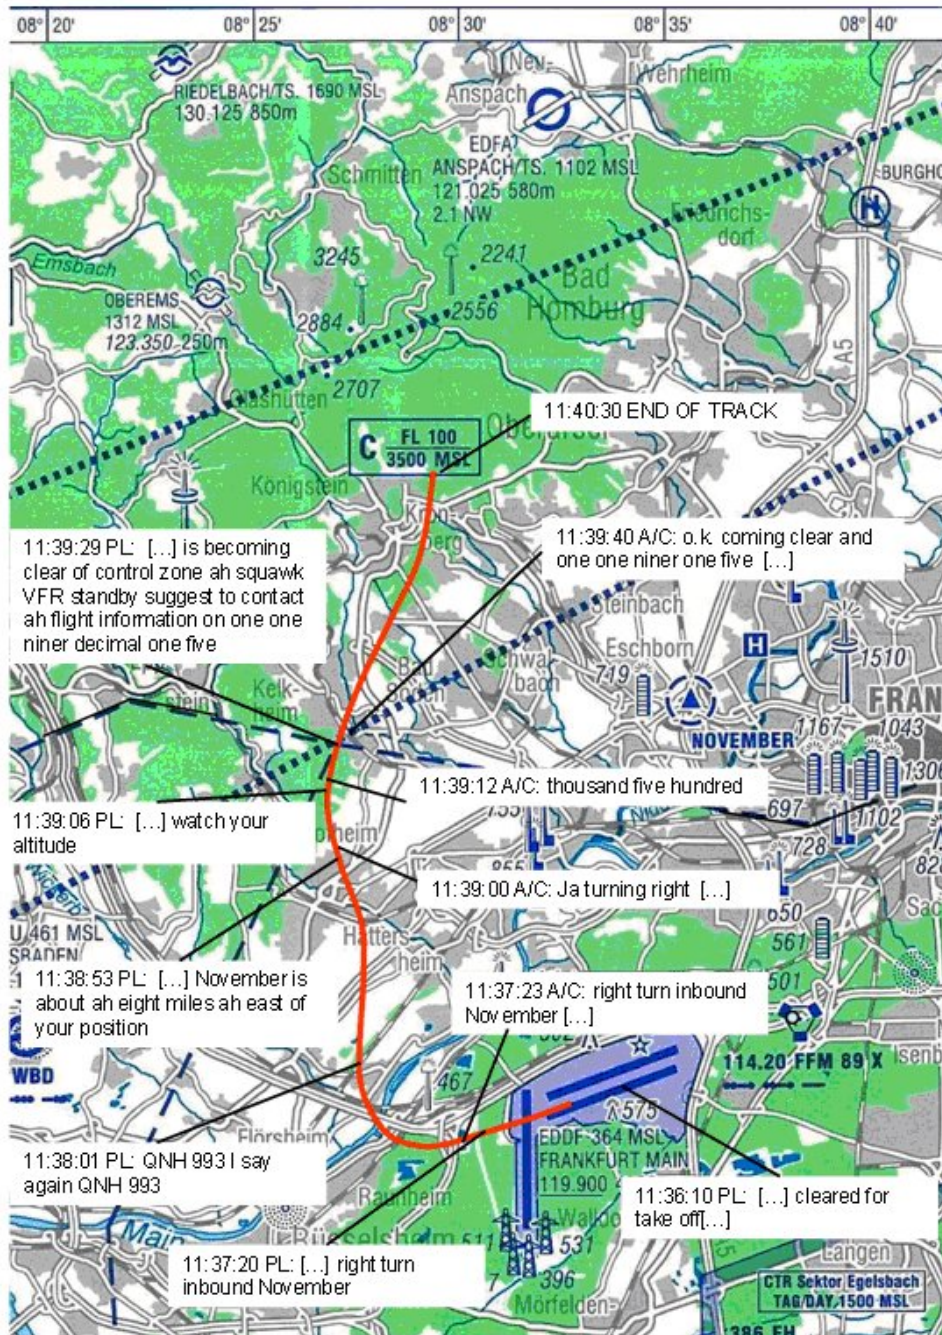
Anlage 1: Flugweg mit Sprechfunk (Zeitangaben in UTC)

Um 12:40:37 Uhr zeichnete das Flugsicherungsradar nördlich der Ortschaft Kronberg/Taunus in einer Höhe von 1 460 ft MSL das letzte kombinierte Signal auf. An dieser Stelle kollidierte das Luftfahrzeug mit dem in Flugrichtung ansteigenden Gelände des Taunus. Der Pilot wurde bei dem Aufprall getötet.

Das Flugzeug wurde während des gesamten Fluges von den Radaranlagen der Flugsicherung erfasst, die Flugspur wurde aufgezeichnet. Der Flugweg wurde in einem Ausschnitt der Terminal Chart des Frankfurter Flughafens dargestellt (s. Anlage 1). Die Höhe des Flugzeuges über dem Boden in Abhängigkeit der Zeit ist aus Anlage 2 ersichtlich.

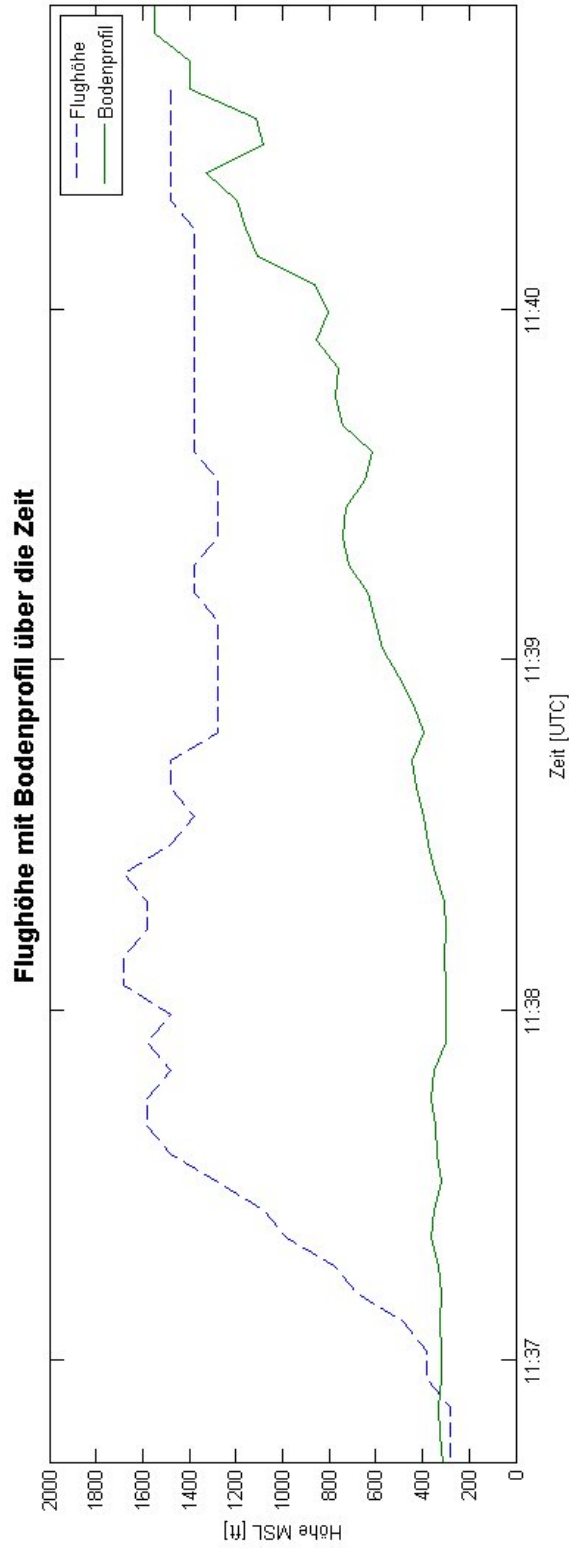
Anlage 2: Flughöhe mit Bodenprofil über die Zeit (Zeitangaben in UTC)

Hinweise:  
 (1) Quelle der RADAR Daten: Antenne Frankfurt Nord (FFN), Höhenangaben vom Encoder  
 (2) Höhenkorrektur von Druckhöhe auf örtliches QNH (993 hPa)  
 (3) Geländedaten: SRTM-3  
 (4) Flugweg nach Ende der RADAR-Auzeichnung extrapoliert

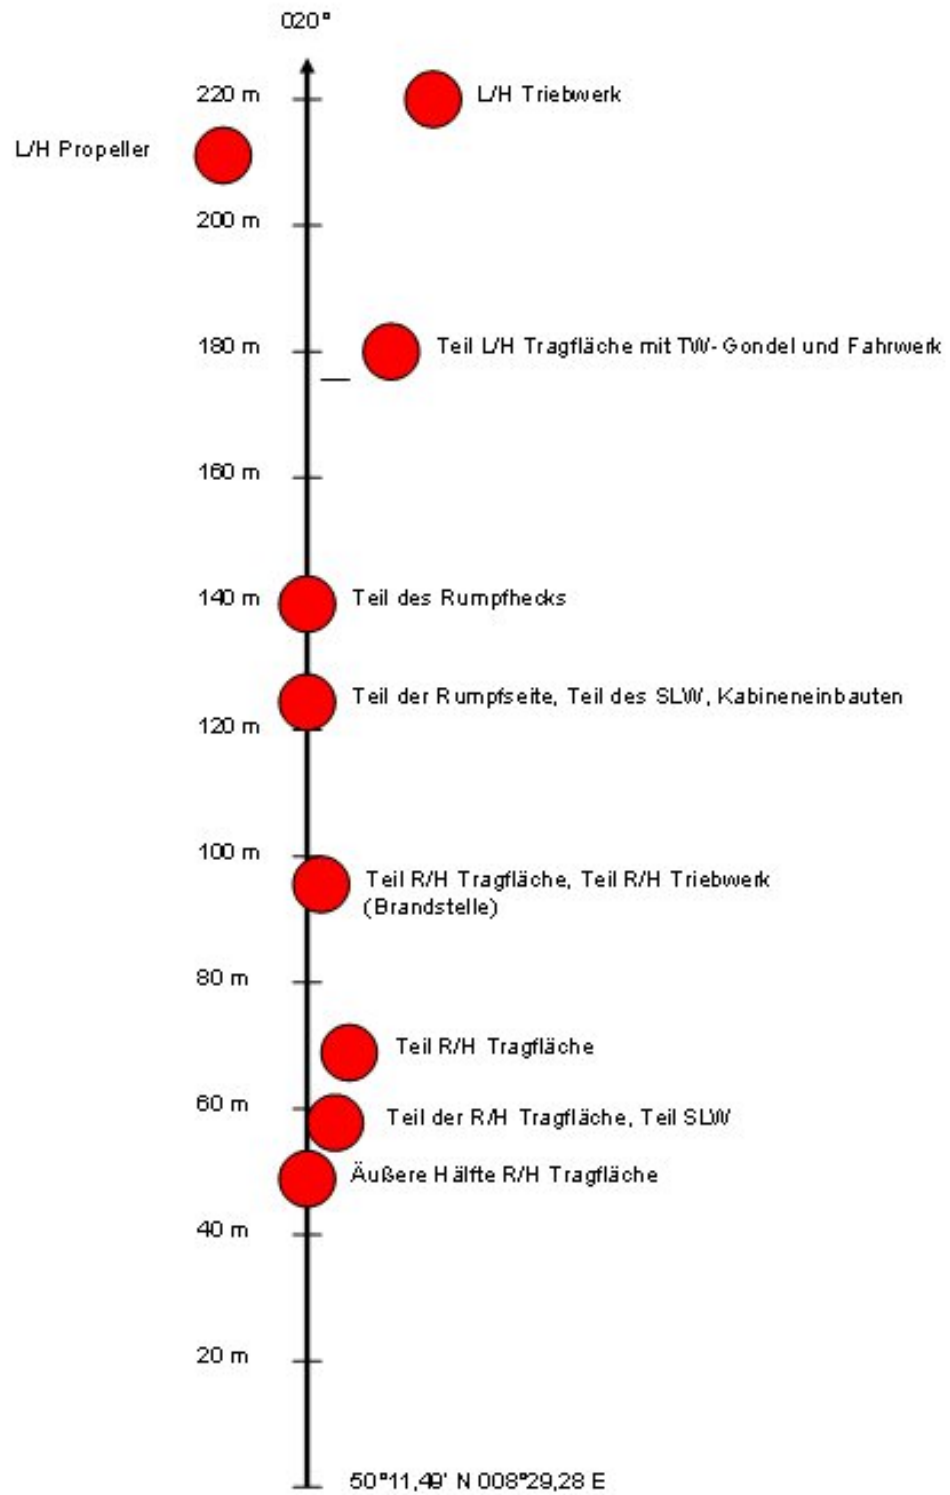
Anlage 4: Wrackverteilung

Die Unfallstelle lag in einem Waldgebiet am Südrand des Taunus in unmittelbarer Nähe der Ortschaft Königstein auf einer Höhe von ca. 1 460 ft MSL. Das Trümmerfeld erstreckte sich von der Koordinate 50°11,49' N und 008°29,28' E auf einer Länge von ca. 220 m in Richtung 020°. Die Breite betrug bis zu 70 m. In dem Trümmerfeld fanden sich sehr viele kleine Teile und nur wenige größere Teile einzelner Baugruppen. Die Verteilung der Teile ist aus Anlage 4 ersichtlich.

Die Spuren der ersten Baumberührung belegen eine Querneigung des Flugzeuges bei der Kollision von ca. 20° nach rechts.
