سازمان هواپیمایی کشوری

گزارش نهائی بررسی سانحه مورخه ۸۸/۴/۲۴

هواپیمای TU-154M به علامت ثبت EP-CPG متعلق به

شرکت هواپیمایی کاسپین

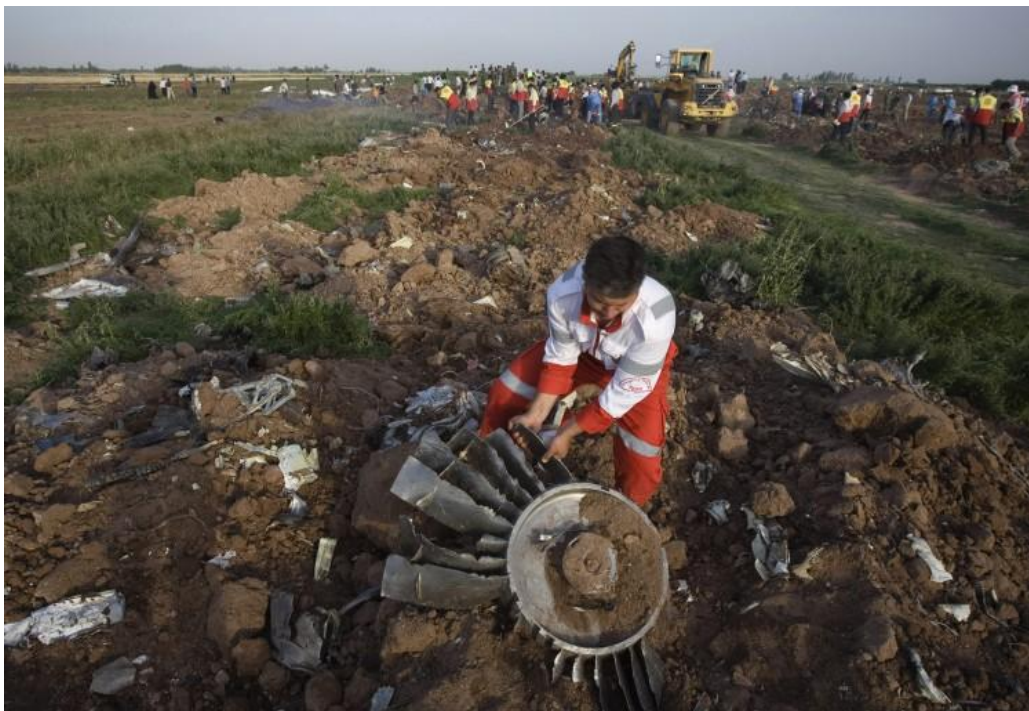
لازم به ذکر است که پس از برخورد، قطعات بسیاری در اطراف با فواصل متفاوت پراکنده شده اند. **ENG # 2** در جلوتر از سایت اصلی به مختصات **N361102.1** و **E0495501.5** پرتاب شده است. قطعه طویلی از بال راست نیز در ناحیه **N361109.2** و **E 0495504.0** پرتاب و قطعه دیگری از آن در مختصات **N361109.5** و **E 04955040** پرتاب و **WINGTIP** بال راست نیز در **N361109.7** و **E0495504.9** پیدا شده است. کلیه قطعات بال راست در قسمت جنوب شرقی گودال قرار داشتند.

تصویر ذیل گودال مشروحه را نشان میدهد.

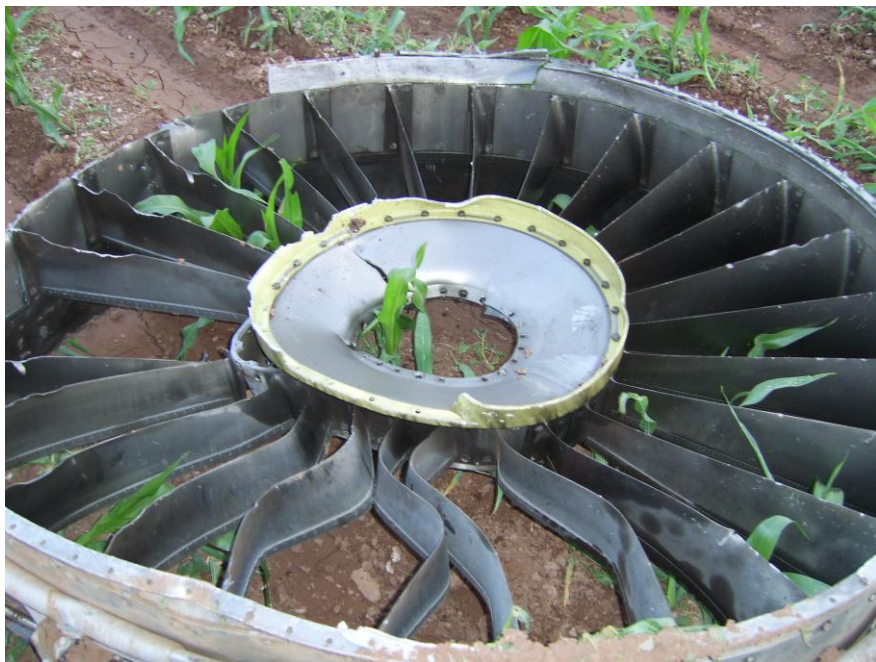
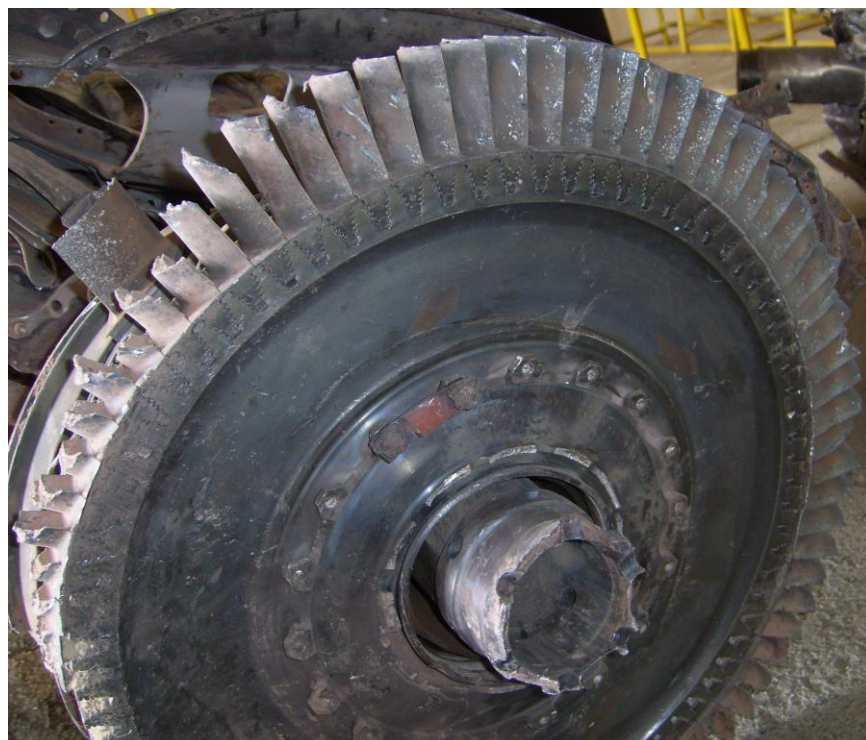
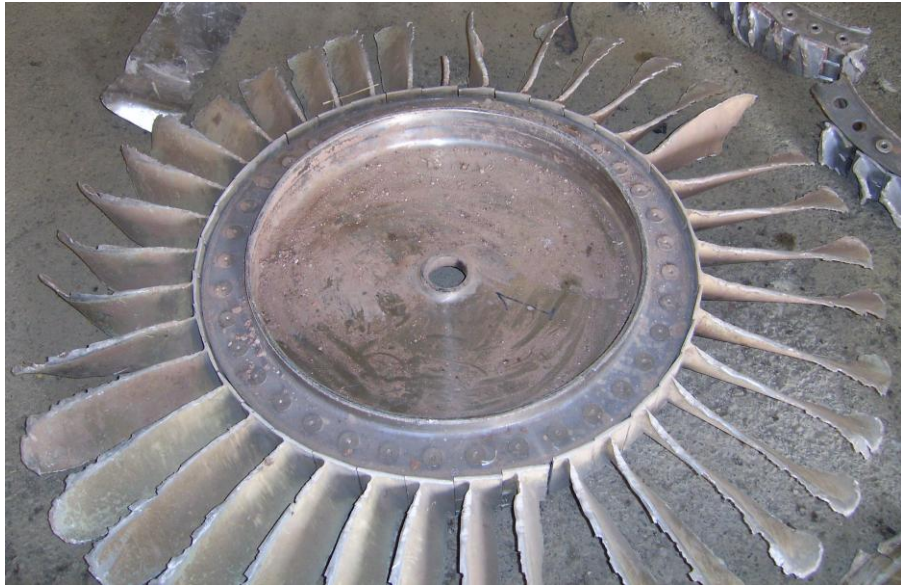
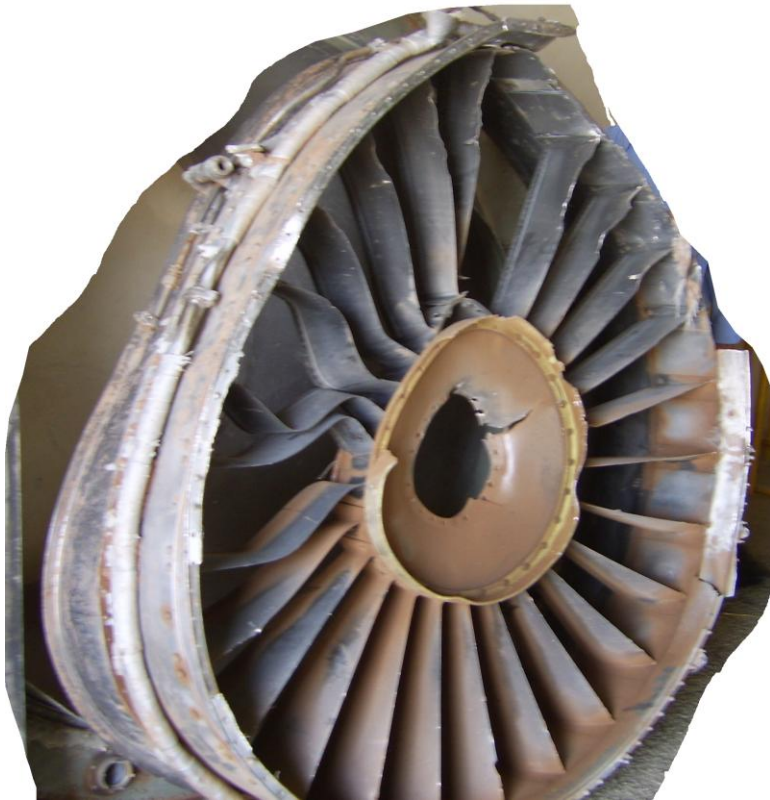
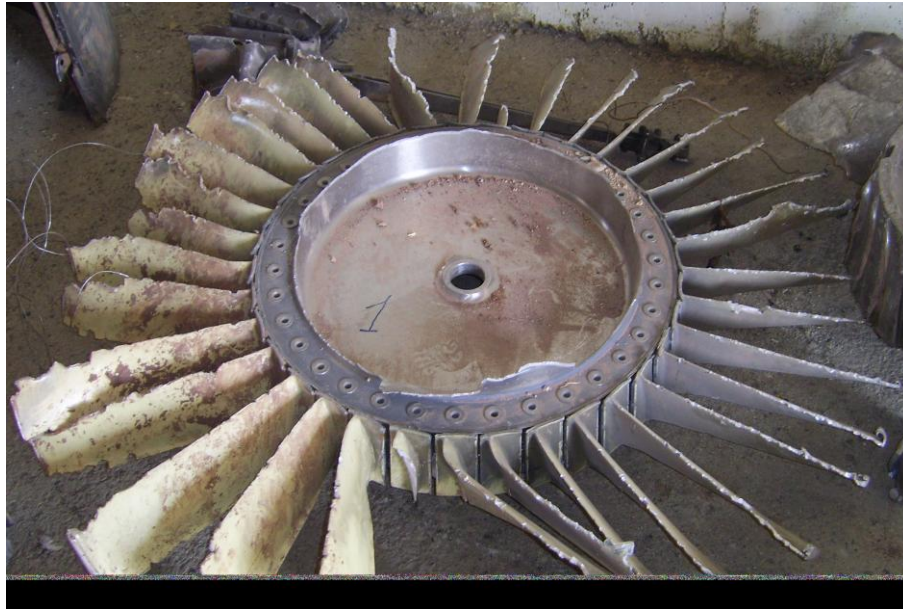
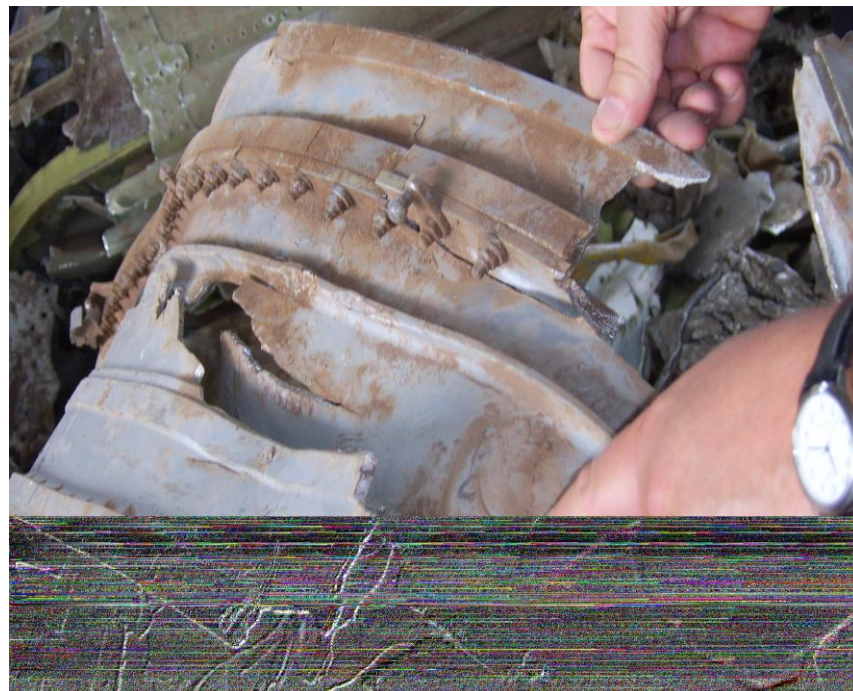
۴- بخش توربین فشار کم (N1) پیدا نشده است و شفت موتور از انتهای توربین فشار زیاد بریده است .

۵ بخش کمپرسور کم فشار: در این بخش ردیف اول استاتورها، ردیف دوم روتور و ردیف سوم روتور به صورت جدا از هم وجود دارد. بخشهای دیگری از کمپرسور کم فشار به صورت پراکنده و با صدمات کلی وجود دارد.

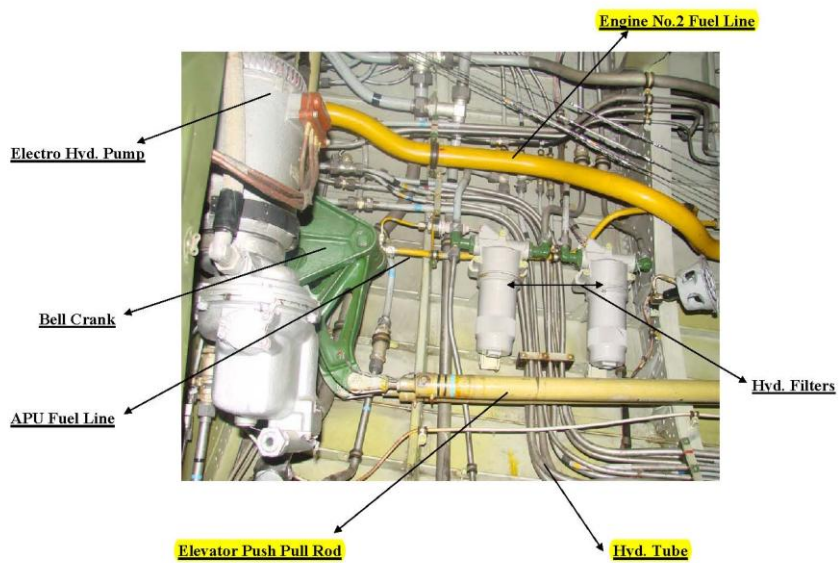
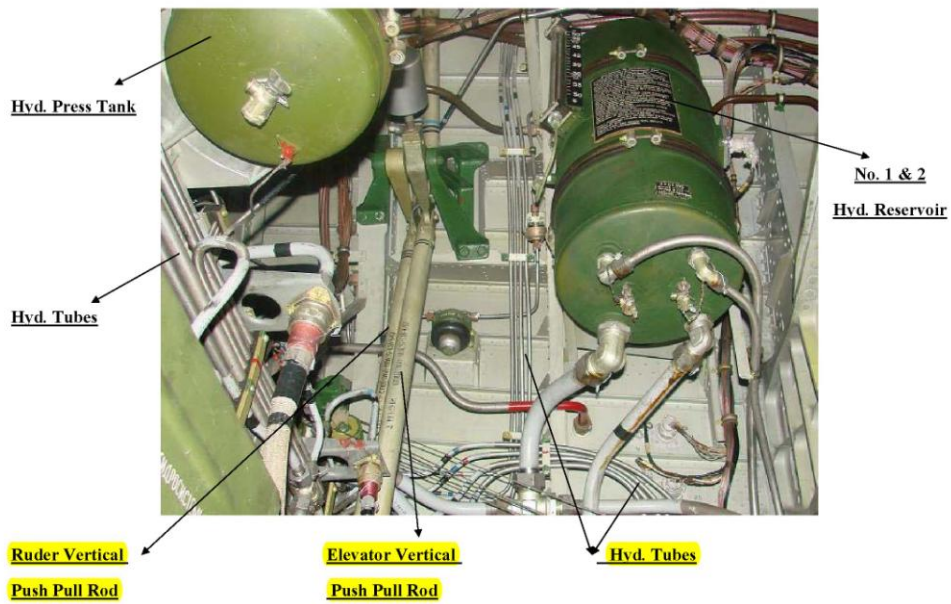
۱. آنالیز محل وقوع سانحه بیانگر آنستکه در زمان برخورد SLAT و FLAP از بال جدا شده است.
۲. قطعاتی از Elevator، سیستم هیدرولیک، Fire در سایت سانحه پیدا شده است.
۳. هیچکدام از نشان دهنده ها پیدا نشده و یا قابل تشخیص نبوده اند.
۴. بررسی مدارک فنی هواپیما بیانگر عدم وجود عیب در سیستم های یاد شده در یک ماه قبل از وقوع سانحه میباشد و تنها دو مورد Vibration Nose Landing Gear در مورخه 30/6/2009، 28.6.2009 گزارش گردید که پس از رفع عیب، دیگر تکرار نگردید.
۵. در بررسی کتاب پروازی هواپیما، یک مورد Auto Pilot Failure در سه ماه گذشته گزارش گردیده که کامپیوتر آن تعویض و برنامه پروازی ادامه داشته است.
۶. شواه و قرائن موجود از قبیل مکالمات پروازی و فیلم رادار مرکز کنترل فضای کشور، نشانگر این است که سیستم های رادیویی ارتباطی و ناوبری و نشاندهنده های آلات دقیق و الکتریک وظایف خود را انجام داده است و سیستم های فوق الذکر تأثیری در علت سانحه نگذاشته است.
۷. با توجه به اعلام گروه سوابق فنی مبنی بر انجام کلیه چکها و بازرسی ها قبل از آخرین پرواز نشانگر این است که کلیه بازدید و بازرسی های انجام شده و در بازخوانی از FDR و نوار مکالمات برج مراقبت پرواز مبنی بر اینکه ارتباط کلامی بدون اشکال برقرار و هواپیما در Monitor رادار مراقبت پرواز مشهود بوده تا اینکه در ارتفاع 28700 پایی بر اثر برخورد قطعات جدا شده از موتور یک و برخورد آن به بدنه هواپیما در قسمت Rear Compartment No;5 در موقعیت Frame No.65 قطع لوله های هیدرولیک و اهرم های کنترل فرامین و پارگی مقطعی لوله سوخت موتور شماره دو حادث شده که تلاقی سوخت و هیدرولیک گرم باعث آتش سوزی شده و در نهایت کنترل هواپیما از دست رفته و تا لحظاتی بعد از صفحه رادار محو گردیده است. شکل زیر موقعیت این لوله ها و اهرم ها را نمایش داده که نمادهای زرد رنگ نشان قطع آن قطعه در این سانحه است.

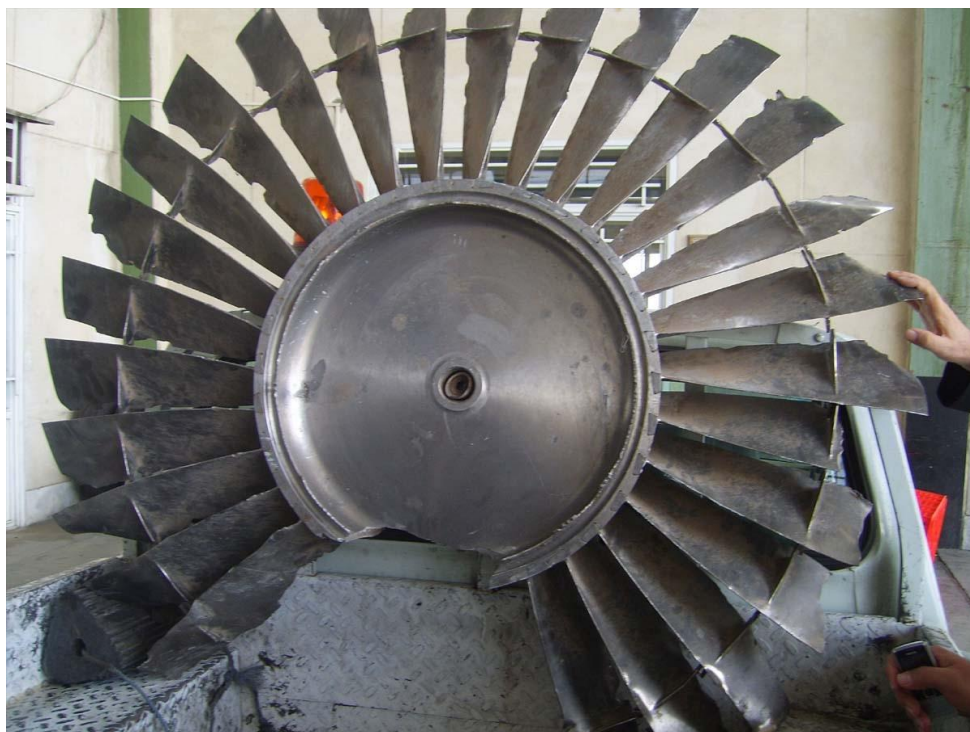
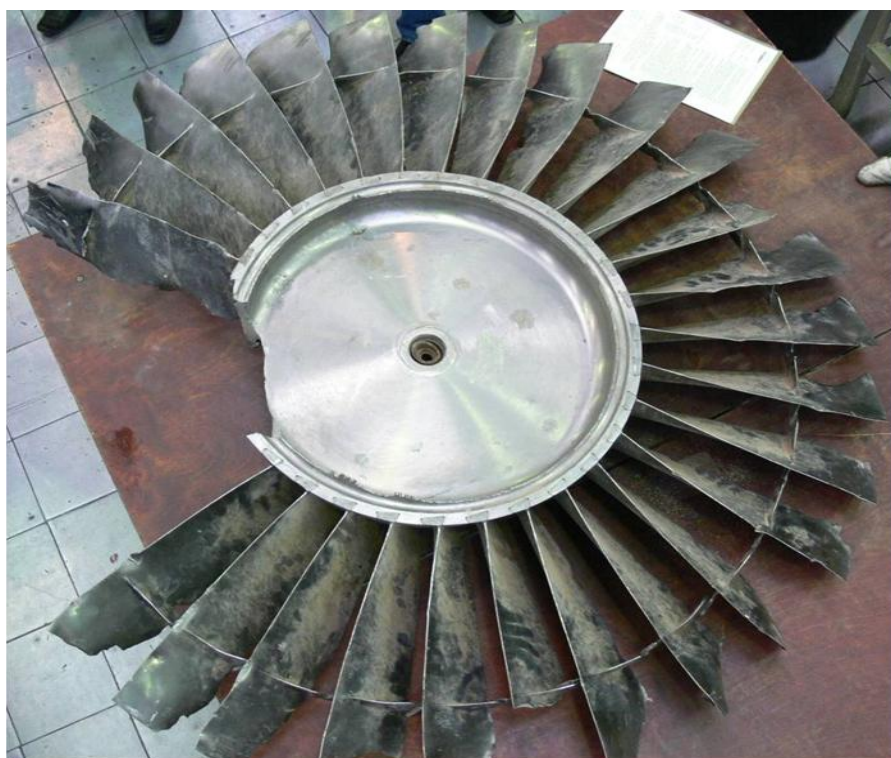
پیدا شدن کمپرسور کم فشار موتور يك بعد از يك هفته

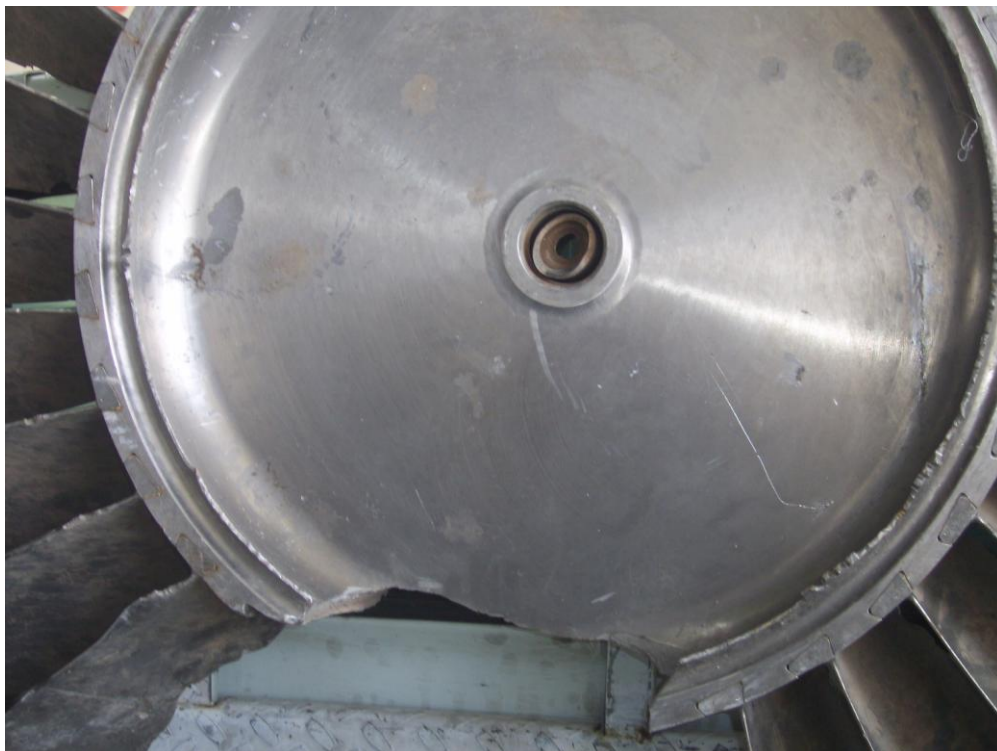
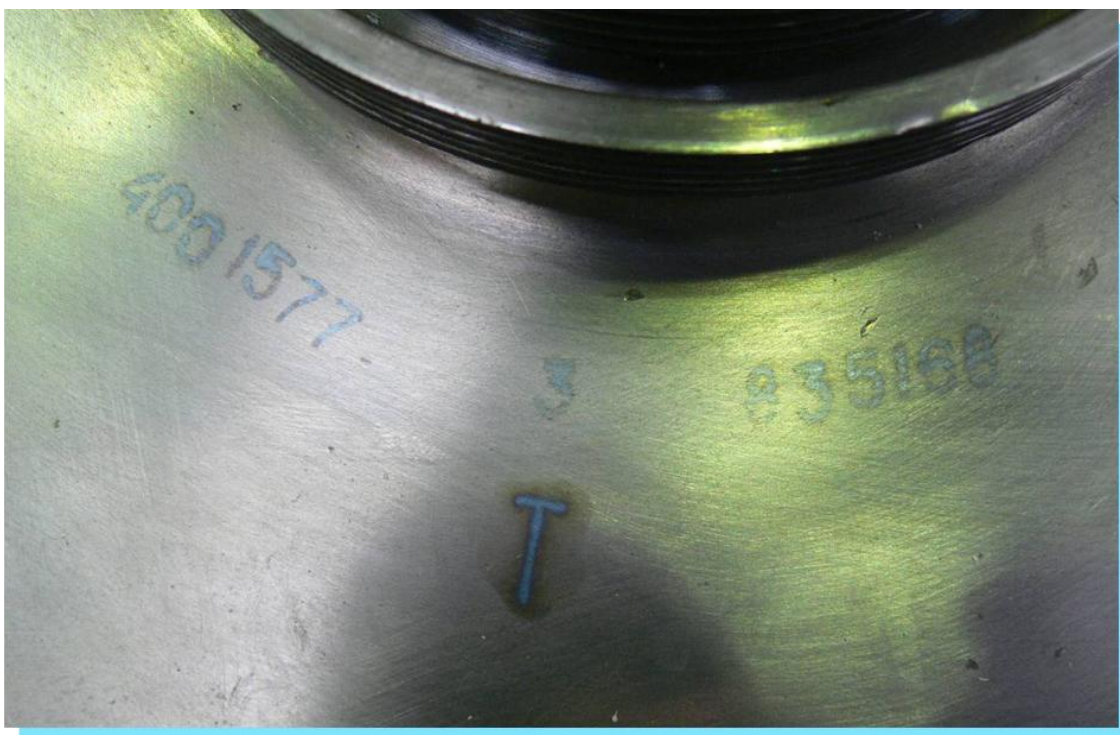
ديسك داراي نقص موتور شماره يك

According to the research results of the disk p/n 40-01-557 of the first stage of the low pressure compressor of the left engine s/n 59229212415 of the aircraft Tu-154M EP-CPG it was discovered that the destruction of the disk is of a fatigue origin. The cause and the mechanism of the crack development are under additional research now conducting by the leading research institutes of the Russian Federation.

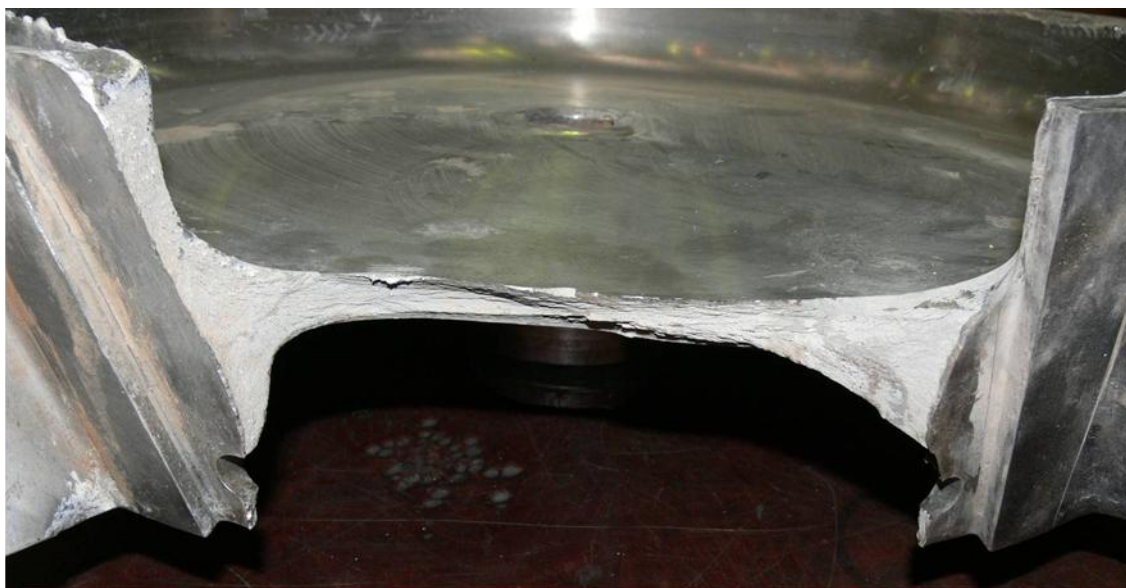
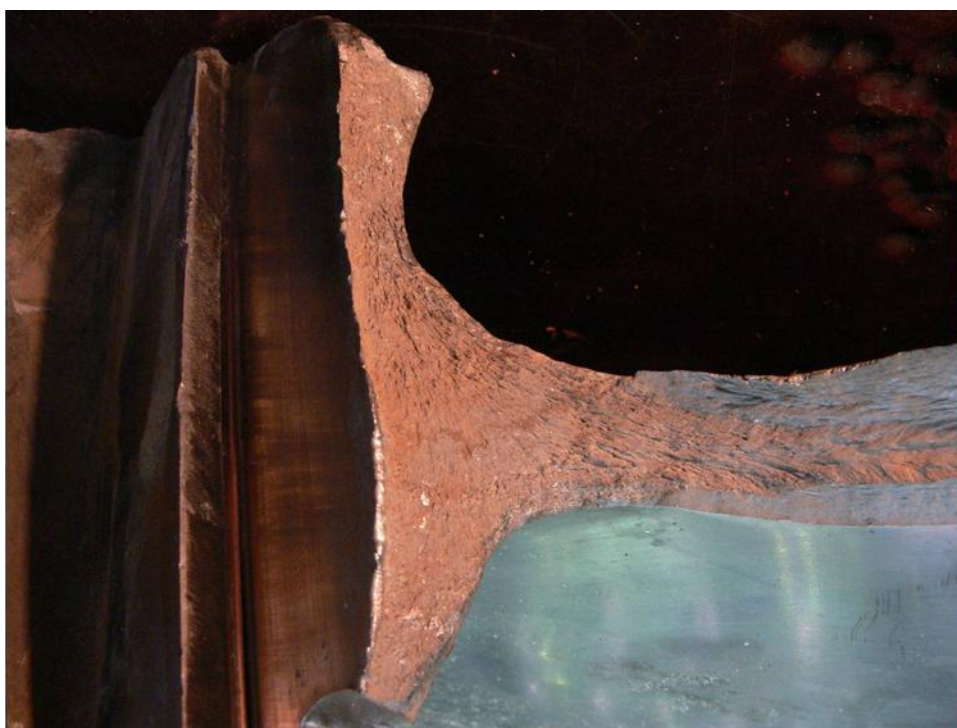
تحليل ايجاد خستگي در ديسك با تکنولوژی پرتونگاري

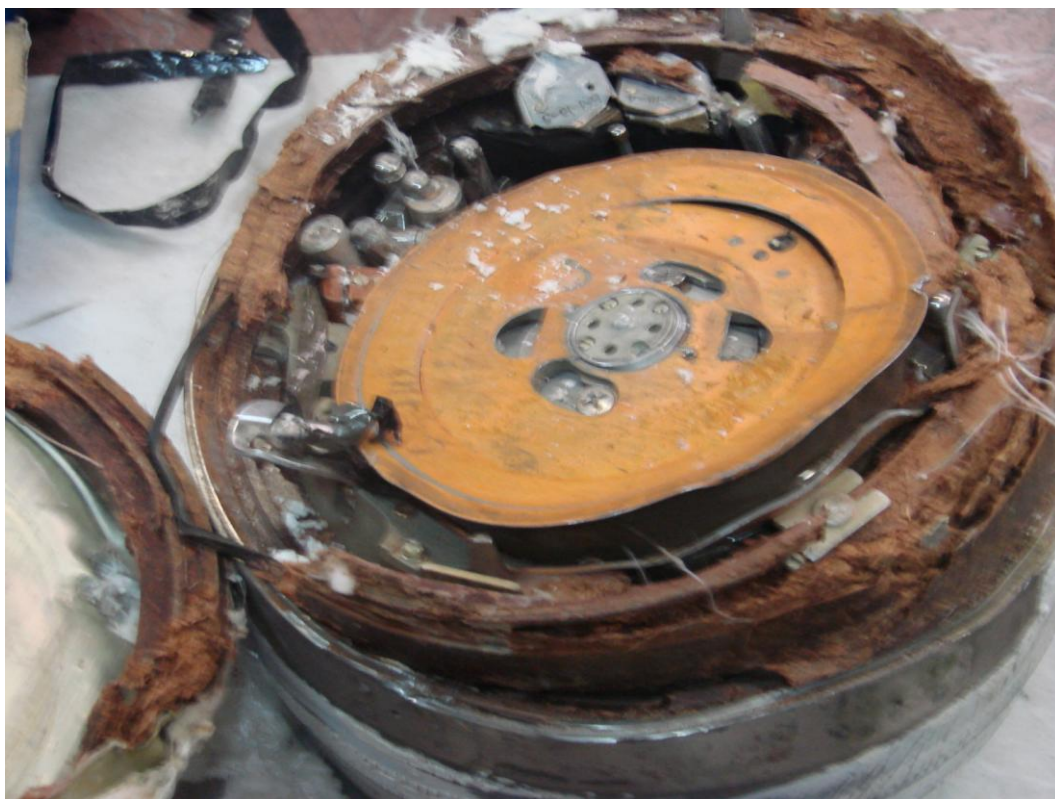
FDR هواپیما بطور صدمه دیده

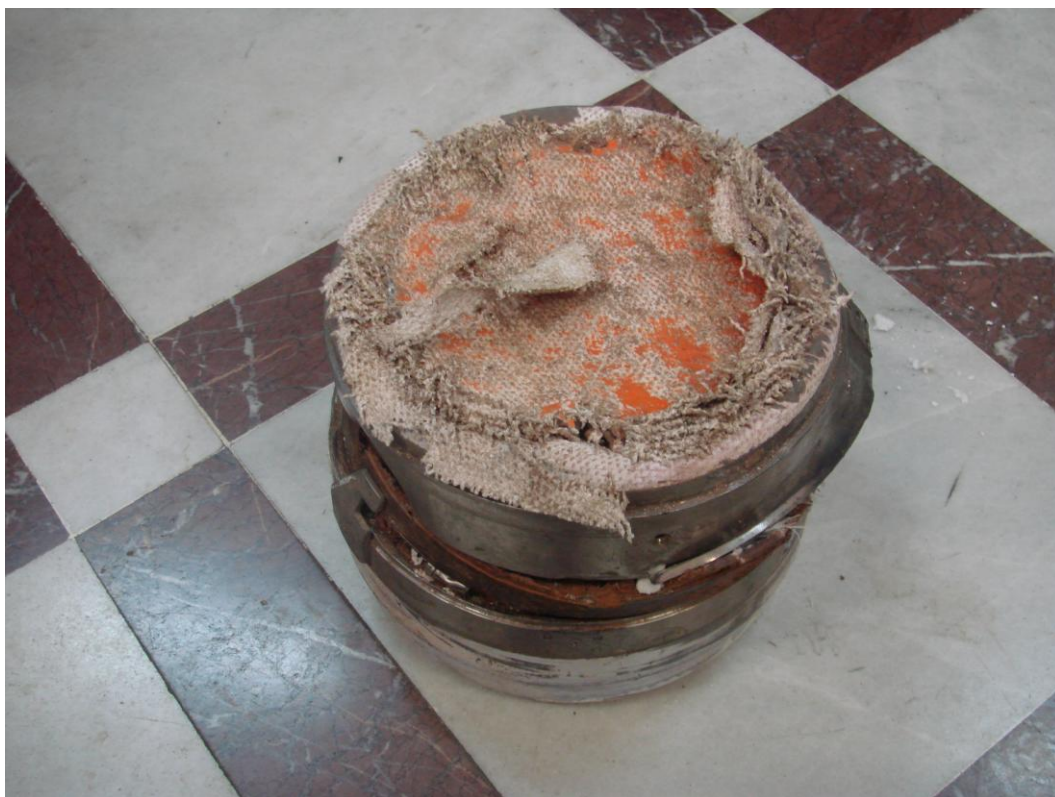
CVR هواپیما بطور صدمه دیده
