## **INFORME FINAL DE ACCIDENTE**

**Aeronave: HP-1541PST**

**Lugar: En el Aeropuerto de Marcos A. Gelabert.**

**Fecha: 31 de Octubre 2007**

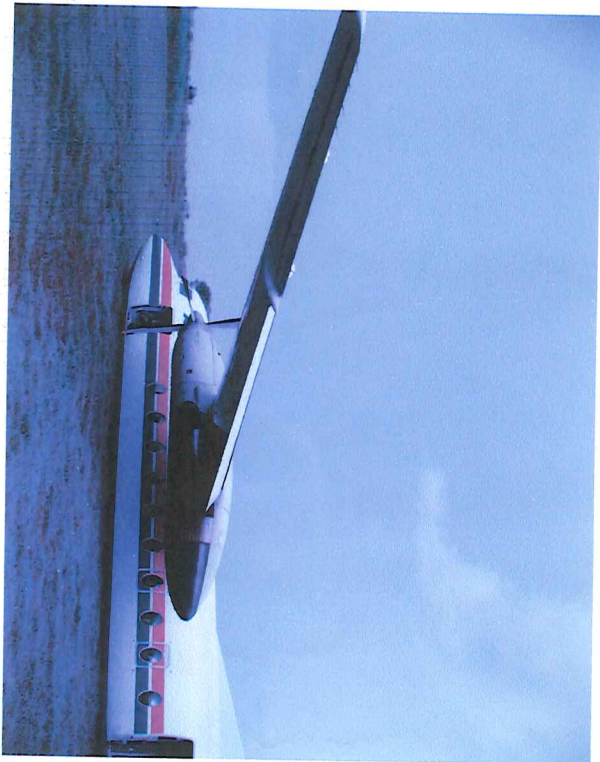
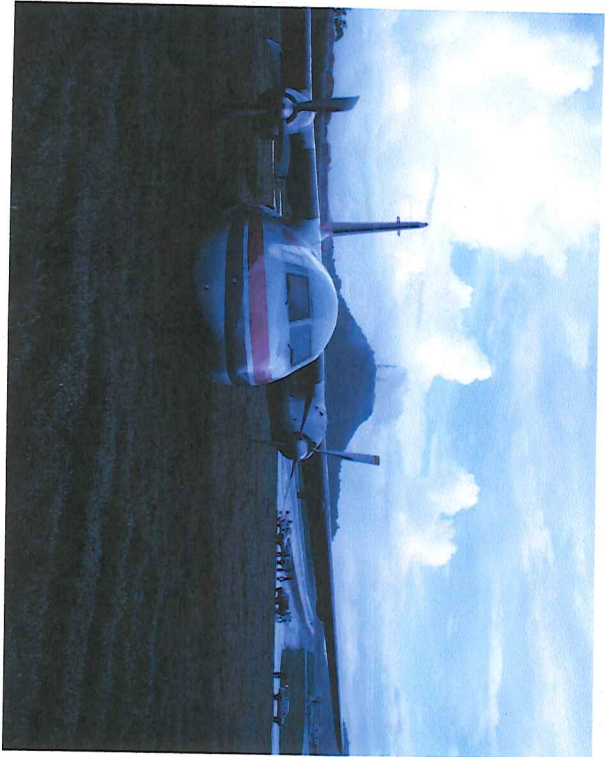
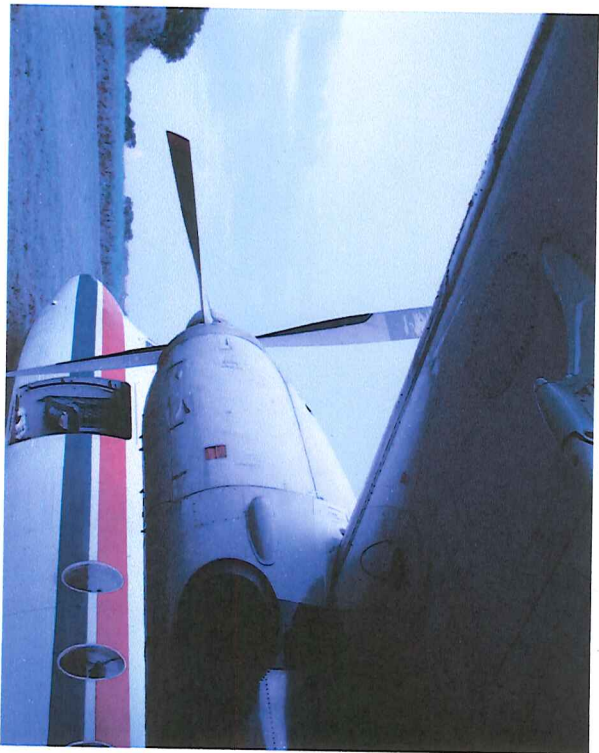
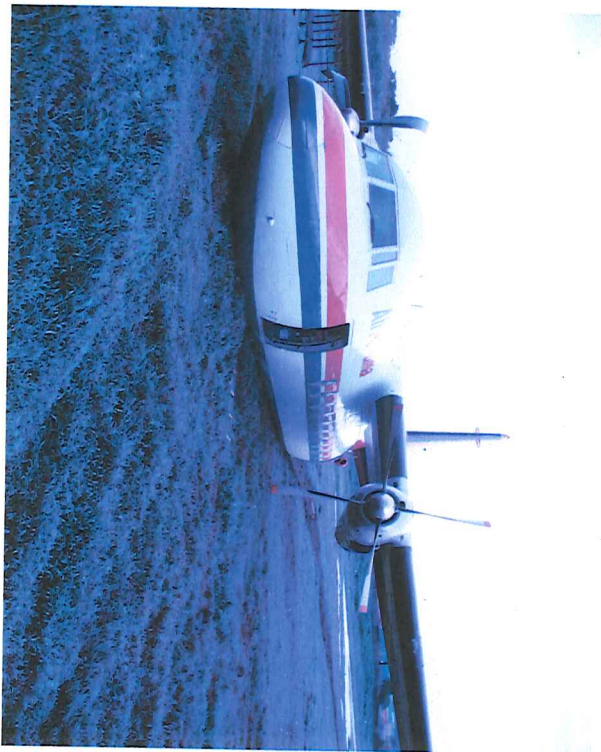
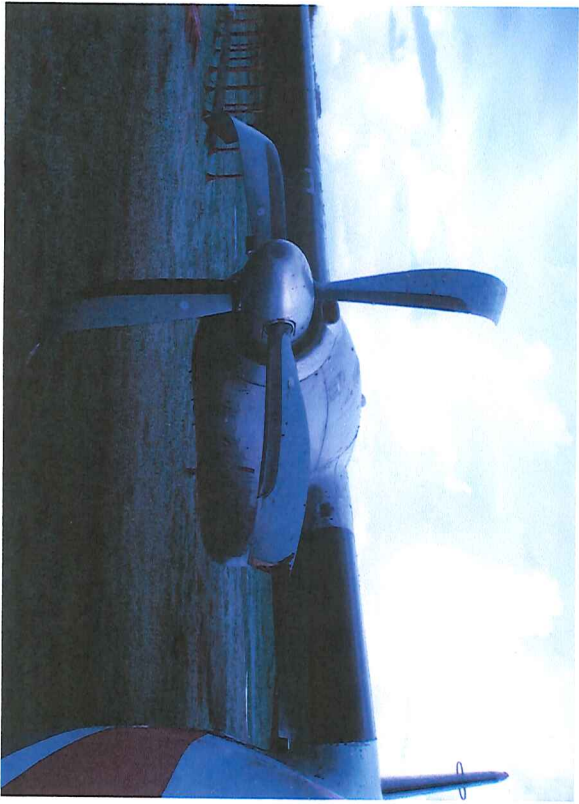
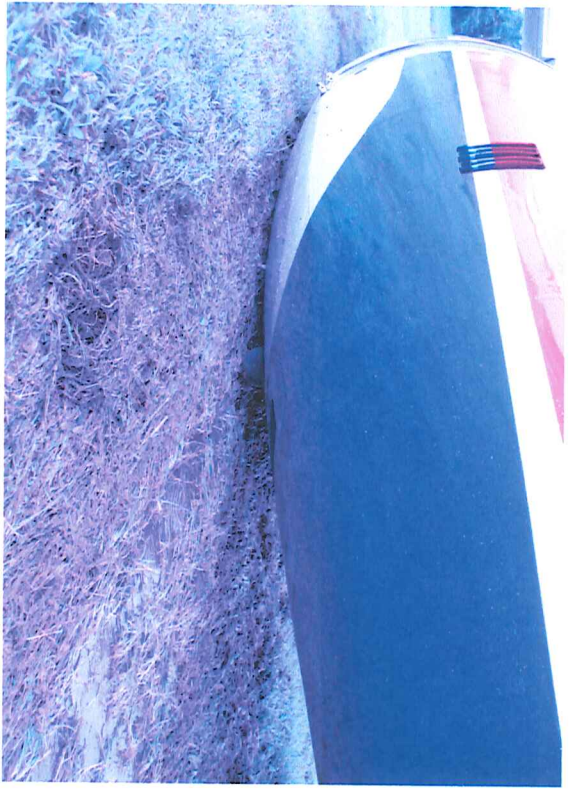
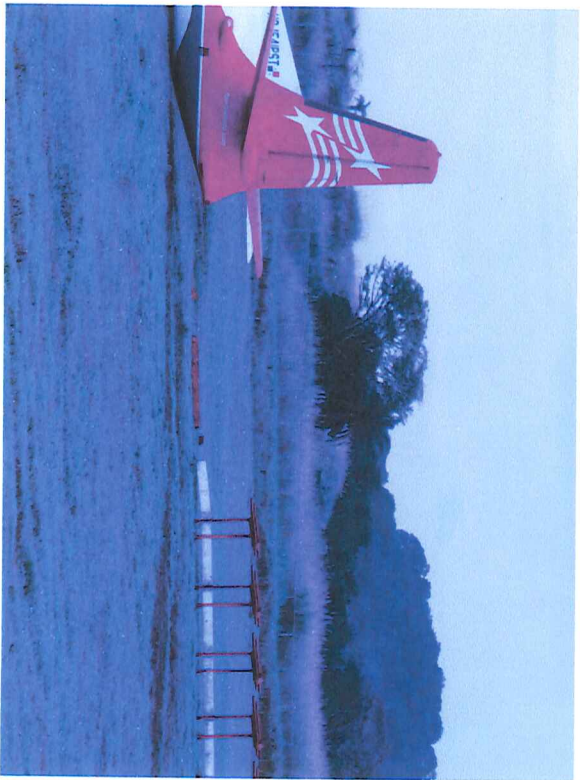
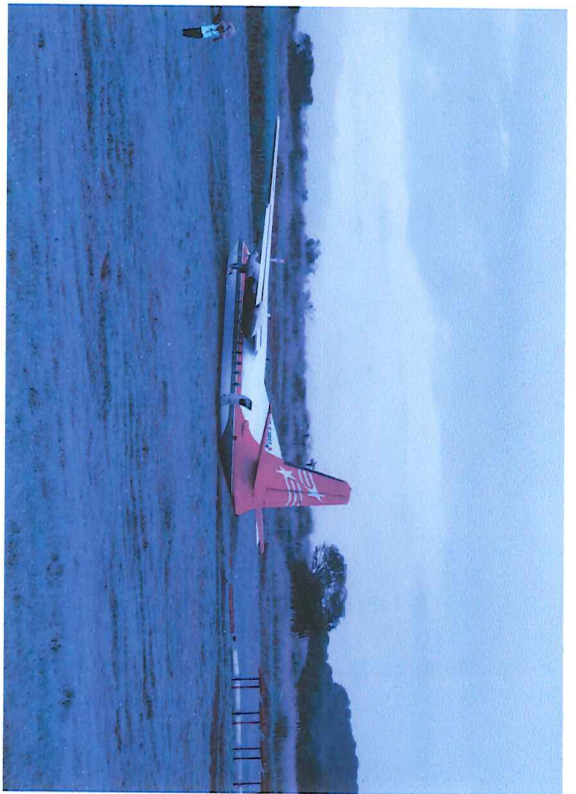
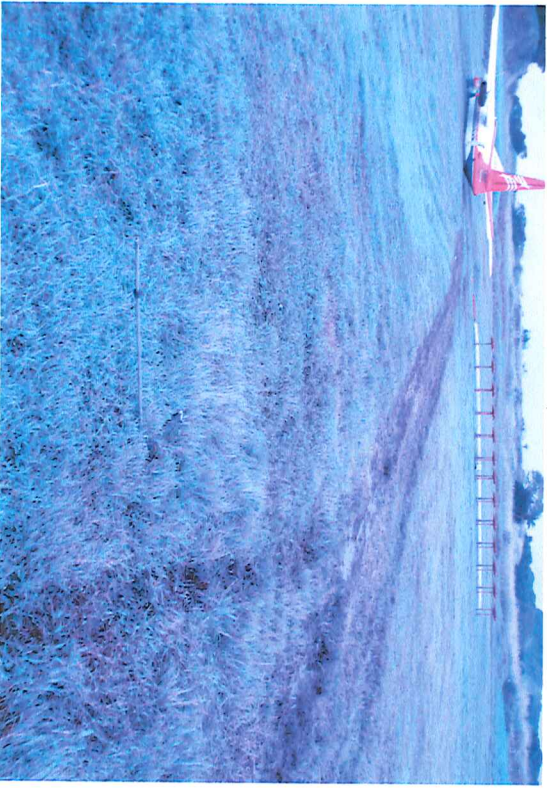
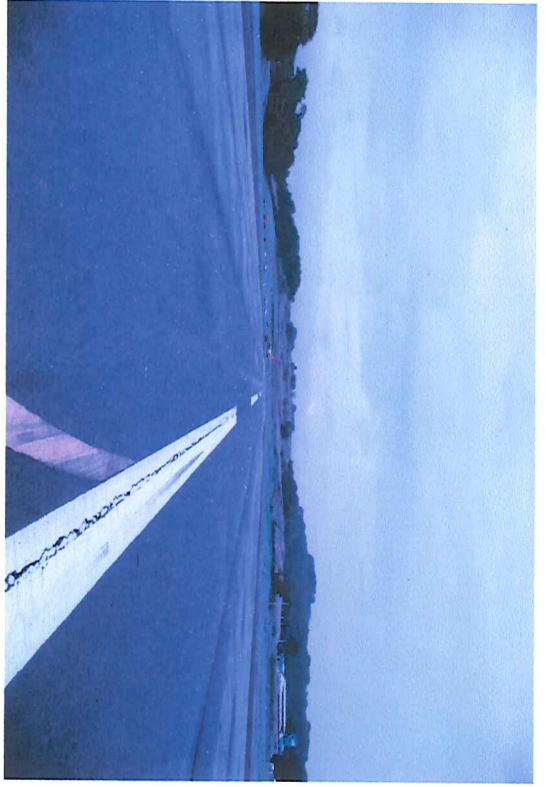
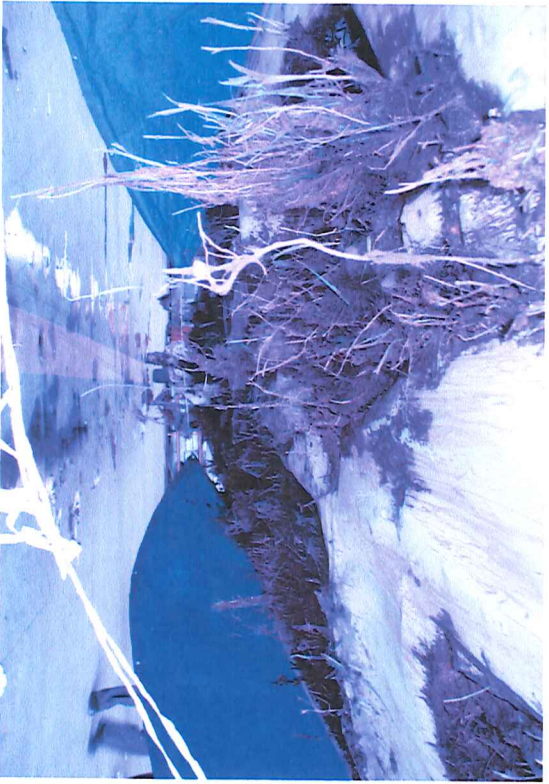
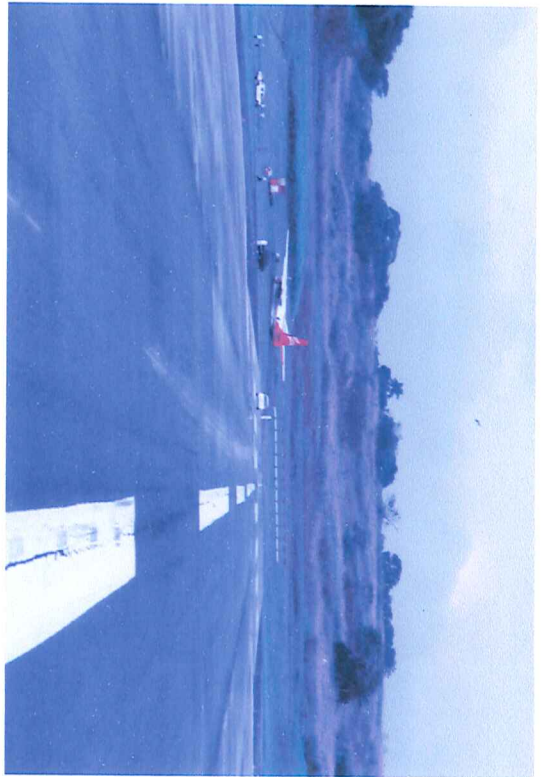
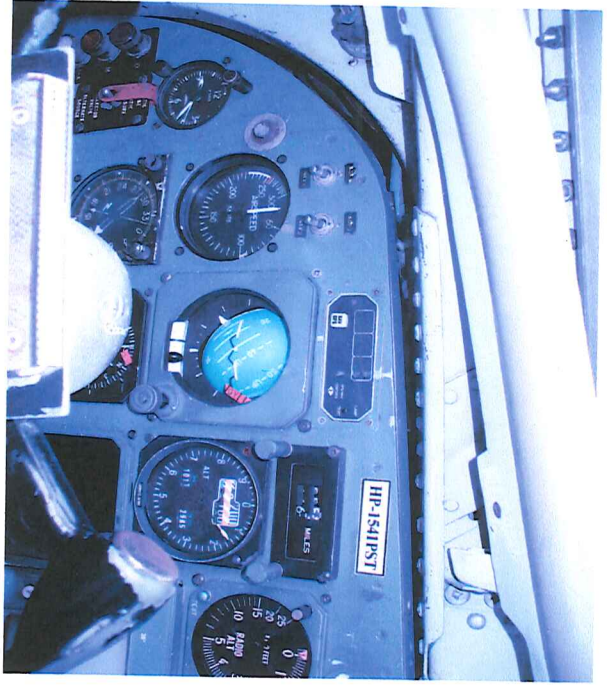
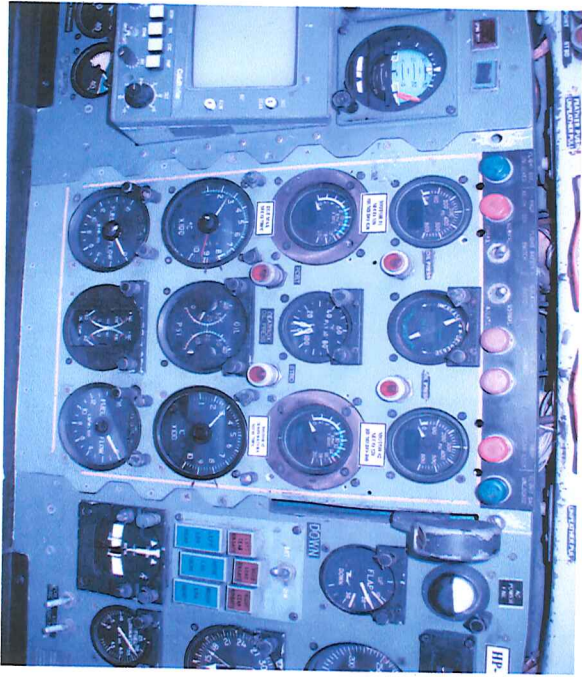
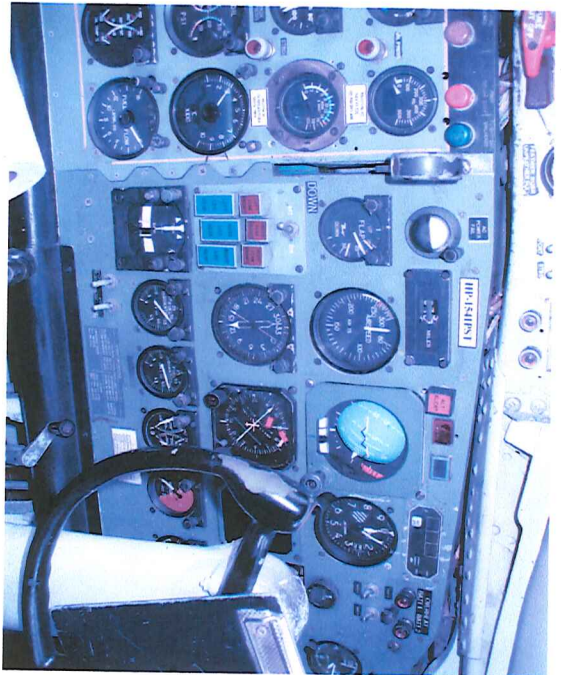
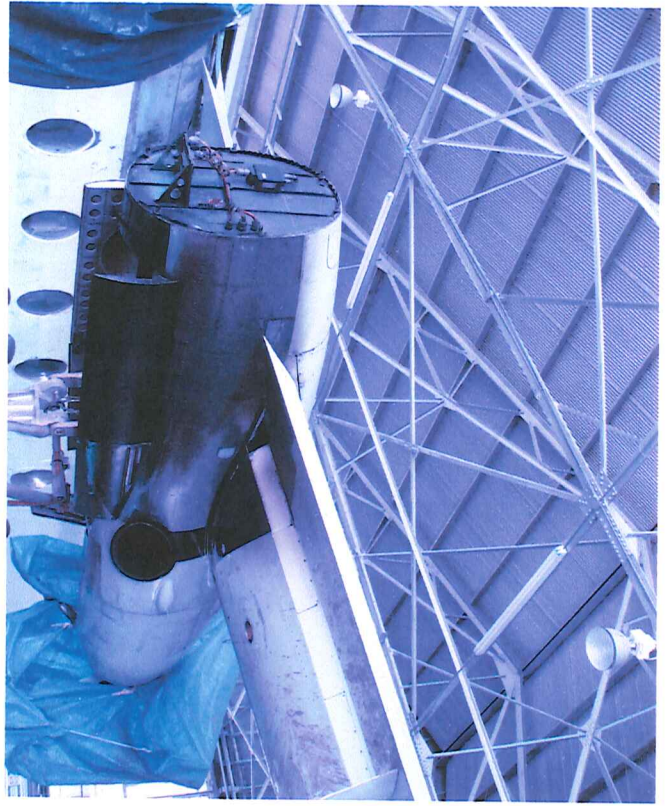
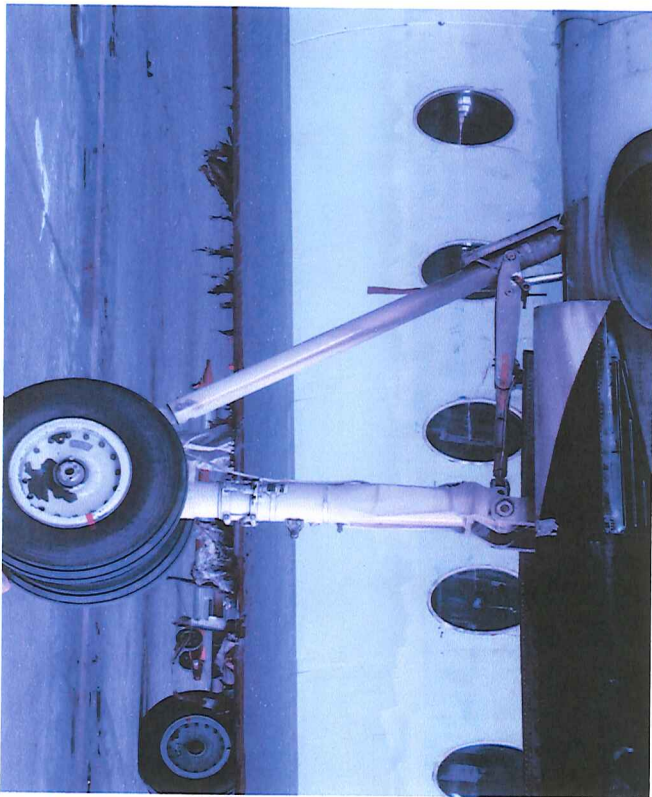
## **FOTOS DEL ACCIDENTE**

- a) La parte inferior del fuselaje completamente dañada por fricción al deslizarse sobre la pista y la grama.
- b) El motor # 2 impacto con las palas de la hélice unas antenas del localizador que se encuentra fuera del final de la pista.
- c) El ala derecha perforada cerca de la punta por un tubo de la antena del localizador.
- d) Hubo daños posteriores al accidente al momento de sacar la aeronave del sitio donde había quedado en reposo. Las ventanas laterales posteriores se desprendieron causando roturas en ambos laterales del fuselaje.
- e) Los daños en la aeronave son de consideración por lo que se estima como perdida total.

Debido a que en el despegue la aeronave había replegado los trenes de aterrizajes, al impactar con el pavimento de la pista, se deslizo ocasionando daños considerables en la parte inferior del fuselaje. La hélice #2 se doblaron al impactar con la base de antena del localizador del aeropuerto, el ala derecha sufrió perforaciones en el área de punta y el alerón.

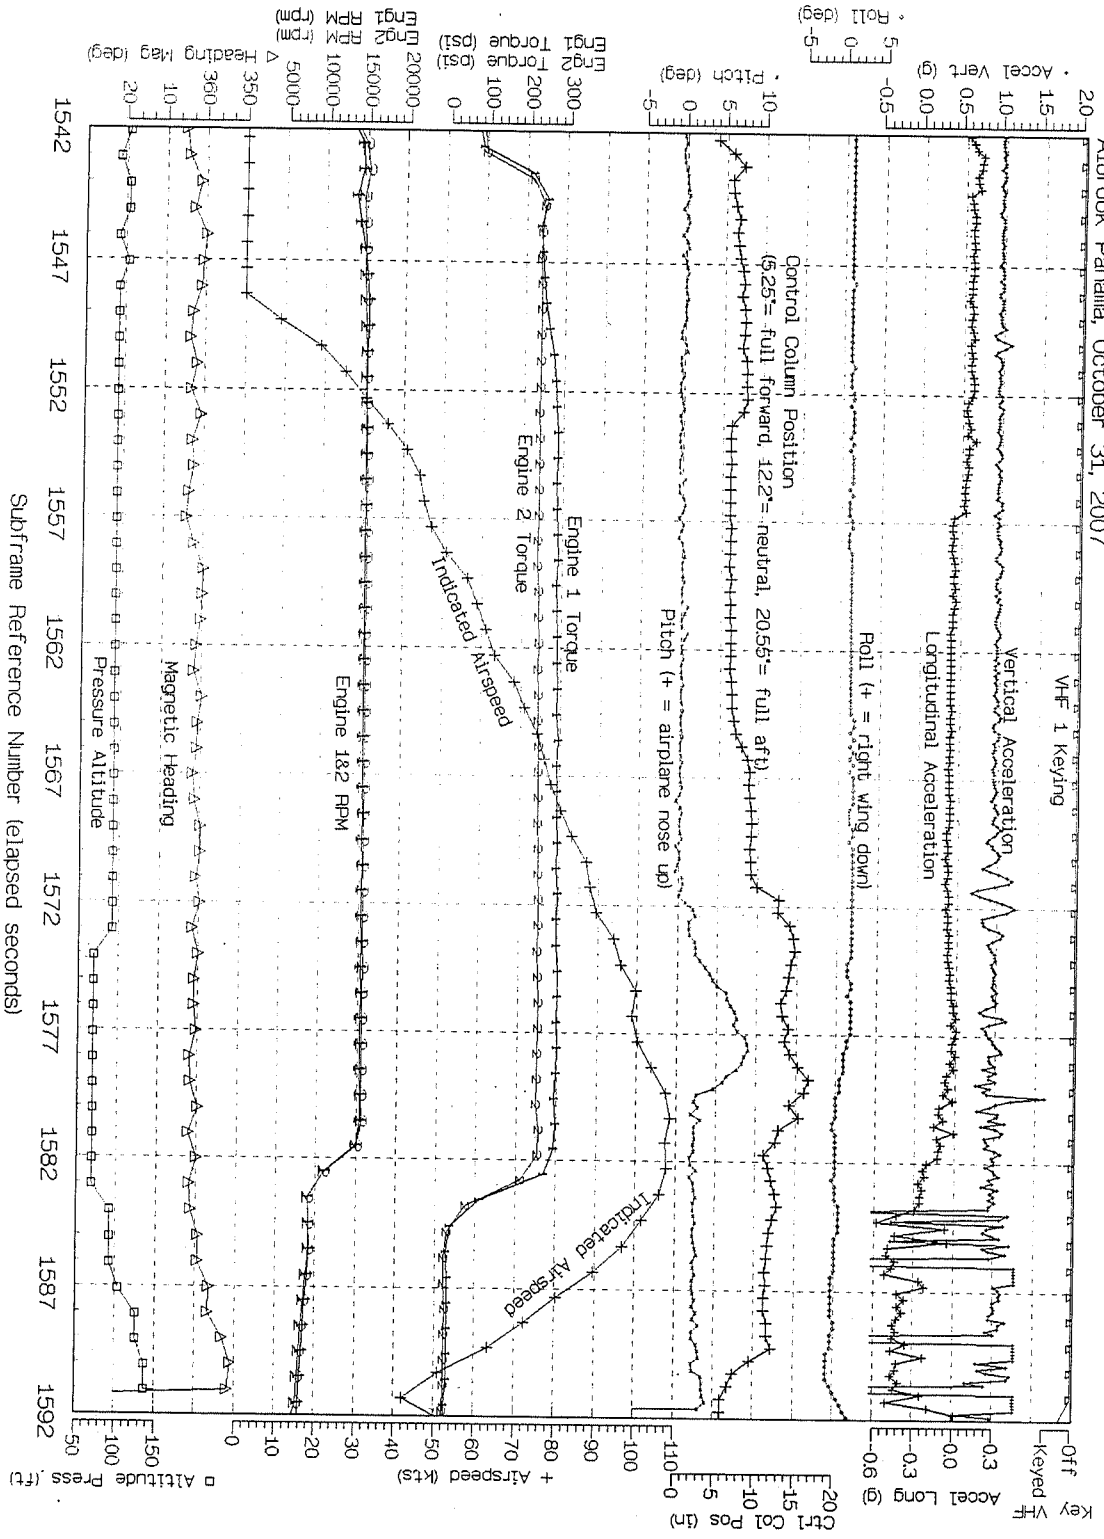
Plot 1

Al momento de jalar la cabrilla hacia atrás y ocasionar el levantamiento de la nariz de la aeronave se refleja en las gráficas del FDR que la velocidad de la aeronave no alcanzaba aun los 90 nudos, la gráfica de presión de altitud tuvo una caída en ese instante.

- a- La aeronave pierde la sustentación al momento de la selección del tren arriba.
- b- La información emanada de las graficas del FDR, revela que se jala la cabrilla para subir la nariz de la aeronave antes de los 95 nudos requeridos para VI.
