**INFORME ACCIDENTE**

MARCA: McDonnell Douglas  
MODELO: DC9-15F  
MATRÍCULA: N199US

**FECHA:** 6 Julio, 2008  
**LUGAR:** **Saltillo Coahuila, México**

## REPORTE ACCIDENTE

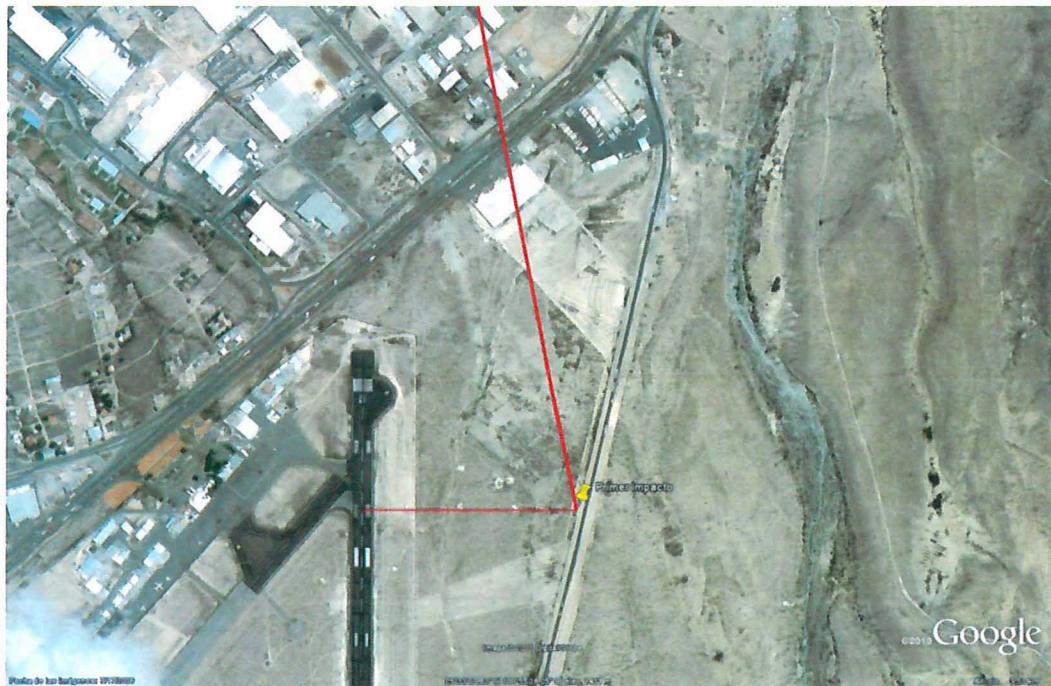
1 Ubicación del primer impacto

El impacto inicial fue el de la punta de ala derecha contra un terraplén que se encontraba antes de la carretera donde terminaron finalmente la mayoría de los restos del avión, dicho terraplén se encontraba a 480 metros al este del eje central de la pista 17. Inmediatamente después del contacto inicial con el terreno, el avión trozó dos juegos de cables de mediana tensión para finalmente estrellarse contra la carretera con un ángulo de banqueo de 85°,

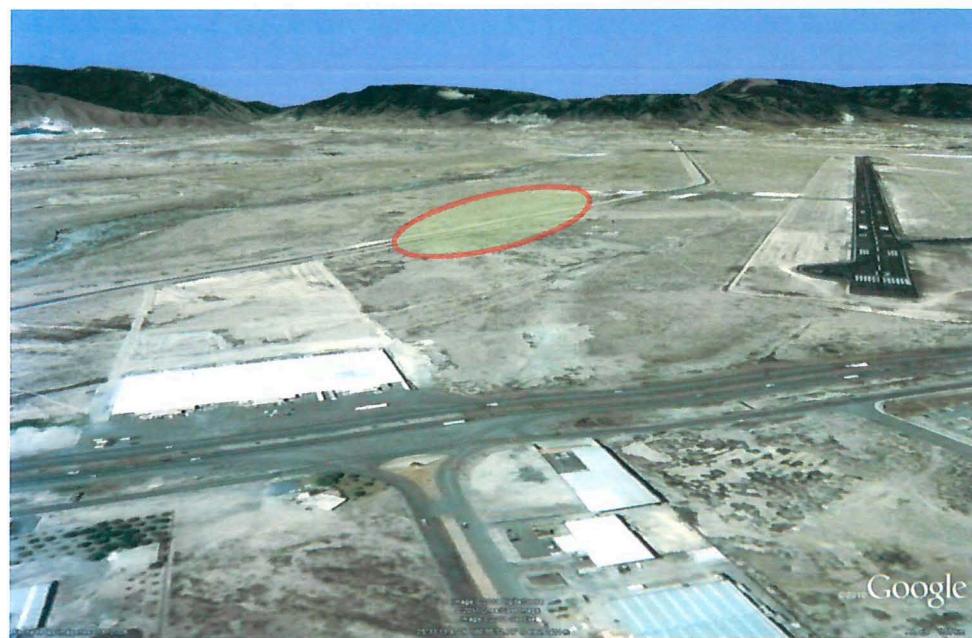
9 Área de dispersión de los restos

La aeronave se rompió en varias partes (las partes principales fueron la sección central en el empotre del ala, el timón y el estabilizador horizontal, la sección delantera del fuselaje y la cabina de mando), muchas de las piezas se encontraron en una carretera que es casi paralela a la pista 17/35.

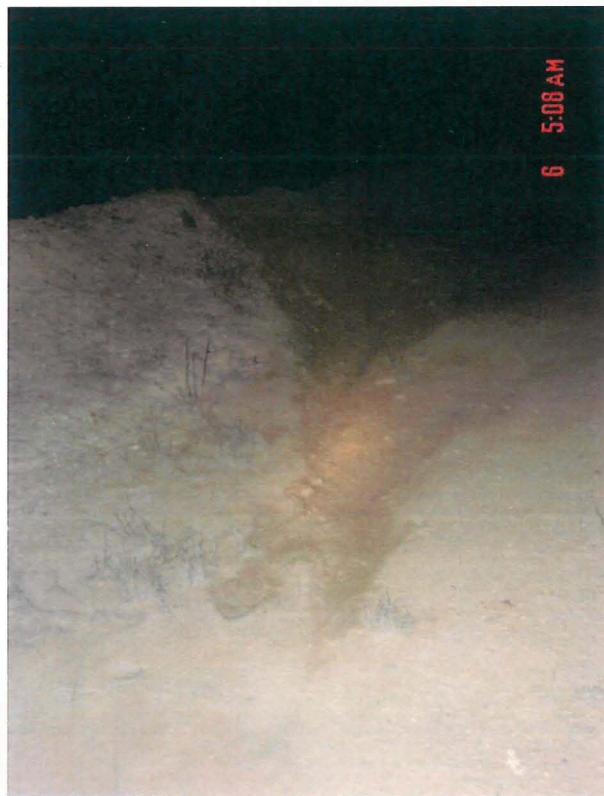
10 Sitio del primer impacto

La primera señal de impacto fue una zanja poco profunda (aproximadamente 5 pulgadas de profundidad y con orientación 165 grados) a una elevación de 4,651 pies. Adentro de esta zanja se encontraron restos de vidrio verde y blanco. También se encontraron restos de vidrio esparcidos en la trayectoria posterior al primer impacto. Entre el punto de primer impacto y la carretera se encuentra un terraplén de aproximadamente 1 metro de altura en donde se encuentra evidencia de contacto, al parecer de la punta de ala derecha. Posteriormente se tienen dos líneas de cables de electricidad que fueron impactadas por la semiala derecha de la aeronave; se rompieron cuatro postes de luz en el accidente.

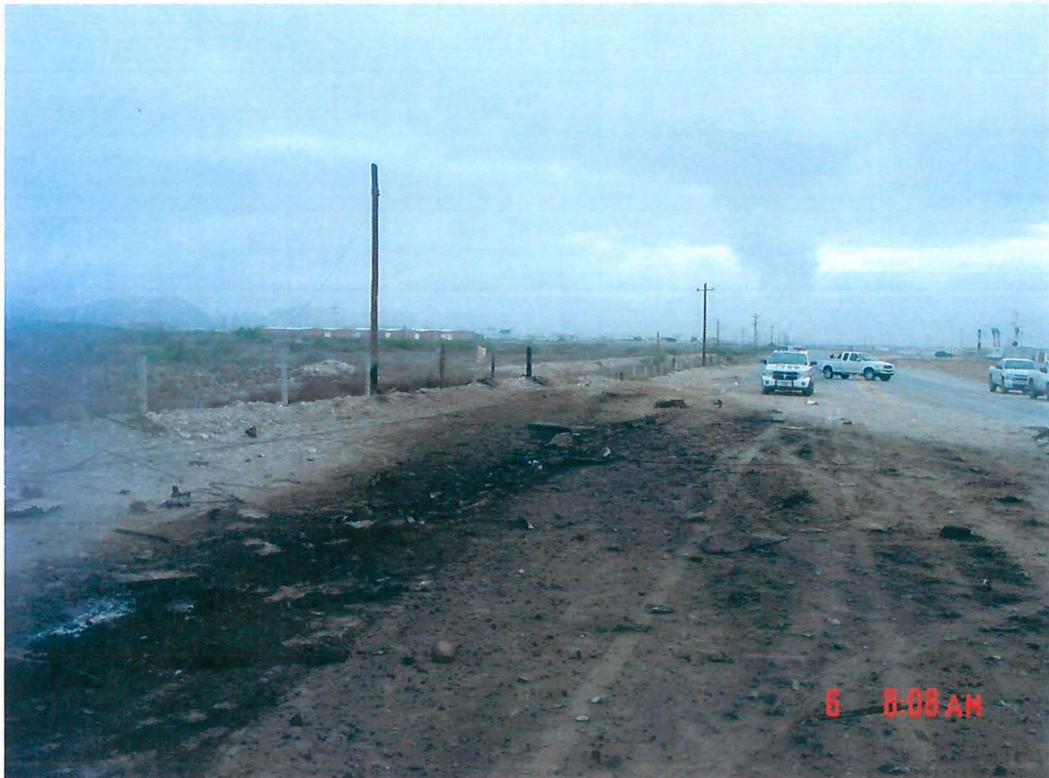
13 Vista de zona de impacto del ala izquierda

En el punto donde la zanja intersecta a la carretera se encontraron tres secciones de carretera rota de aproximadamente 36 pulgadas de ancho, la distancia entre la primera y la segunda sección encontrada era de 32 pies y la distancia entre segunda y la tercera era de 14 pies. Se encontraron dos juegos de marcas de rayado aproximadamente a la mitad del camino, éstas marcas empezaban donde la pequeña zanja intersectaba la carretera y se extendían hasta la mitad de la distancia donde había quedado la parte central del fuselaje. Las marcas de rayado eran de 3 pulgadas al principio y de 8 pulgadas al final.

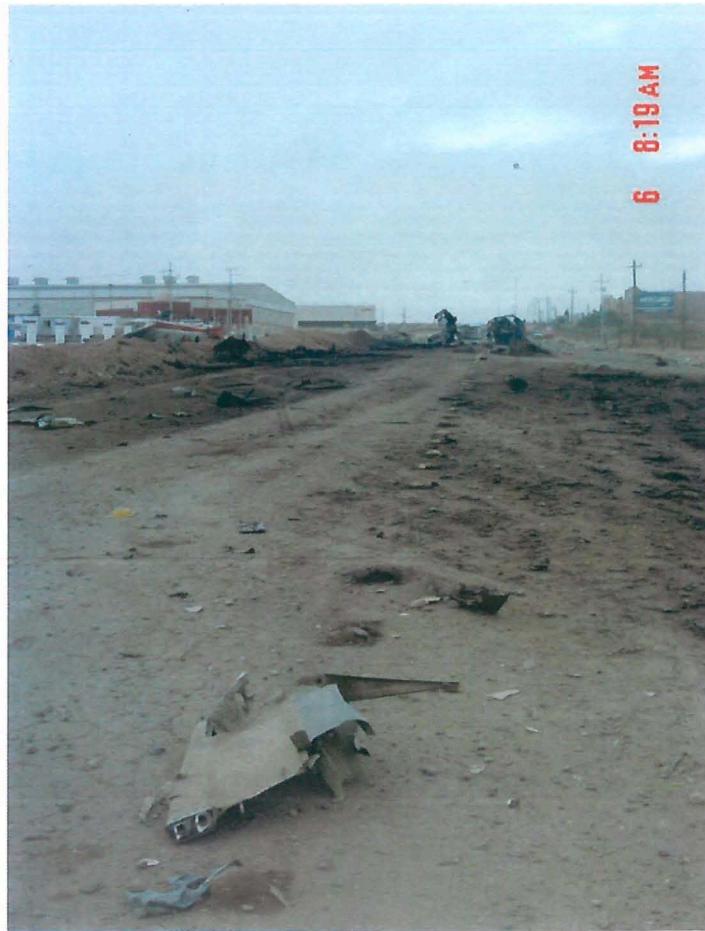
14 Vista Norte-Sur del área de dispersión de restos

La sección central es encontró más allá en la trayectoria de los restos a una elevación de 4,660 pies. La sección del timón y estabilizador se encontró en un terraplén de 7 pies de altura. La sección delantera del fuselaje y la cabina de pilotos se encontró al final de la trayectoria de los restos a una elevación de 4,667 pies.

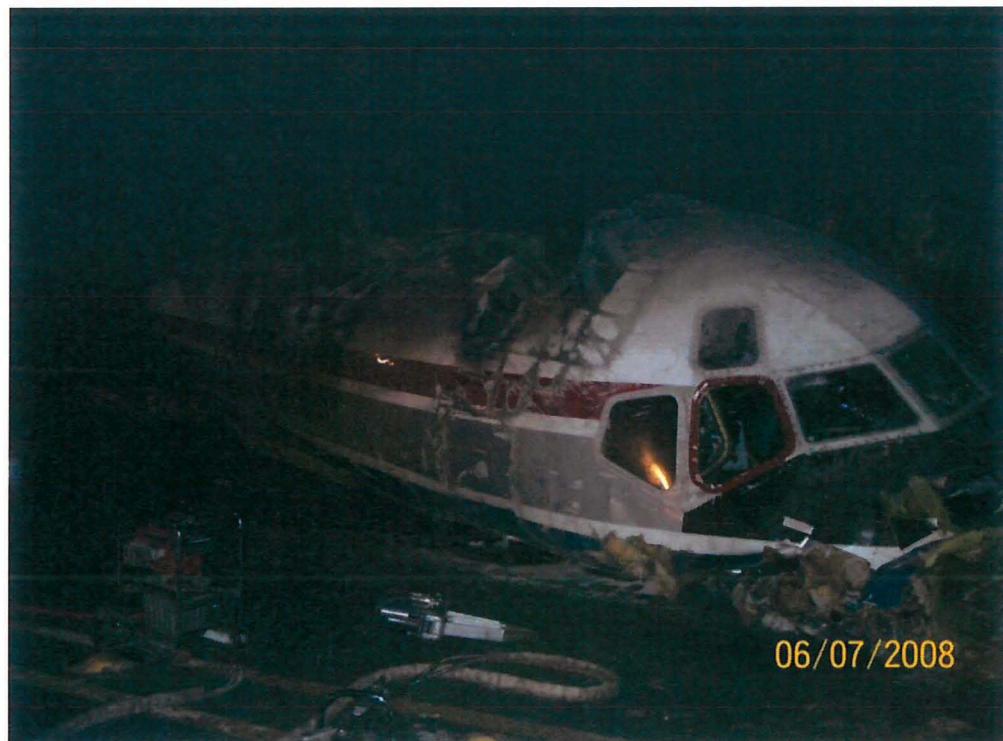
15 Vista del lado derecho del fuselaje y cabina de pilotos

Esta sección va desde la nariz del avión hasta un punto justo atrás de la puerta principal de carga. La parte de arriba del fuselaje, para esta sección, estaba quemada hasta la cabina de pilotos. No había marcas de fuego directo en el piso de del compartimento principal de carga. Toda el área de carga tenía daño por fuego, la mayor parte estaba cubierta de hollín. Toda la parte inferior de esta sección estaba aplastada y las partes por debajo de la cabina de pilotos estaban severamente dañadas. La pierna de nariz del tren de aterrizaje no se encontraba en esta sección. Se veían muestras de rayado en la parte izquierda del fuselaje a partir de la puerta de pasajeros, a la altura de las ventanillas. La puerta L1 se encontraba abierta con significativo daño por fuego en el interior.

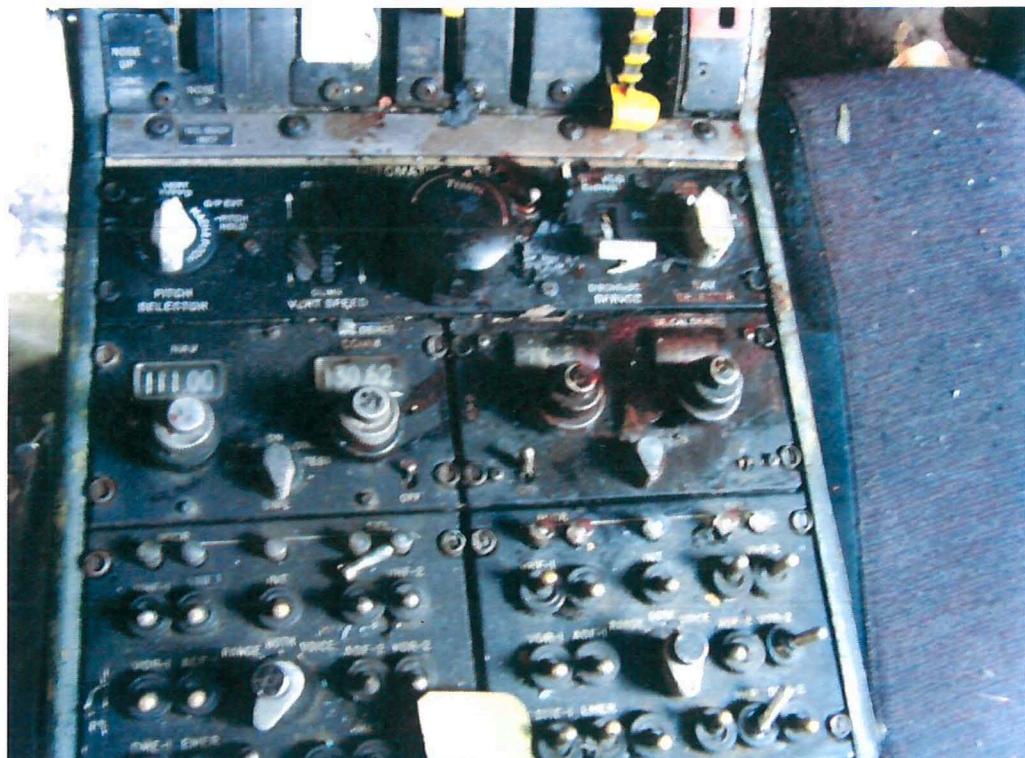
17 Pedestal central

NAV 1: 111.00  
 COMM 1: 130.62  
 NAV 2: 110.20  
 COMM 2: 132.35

El servo del piloto automático estaba desengarzado. El selector estaba en la posición "Turn Knob", la palanca de spoilers estaba en posición de retractados, las palancas de arranque en posición "ON".

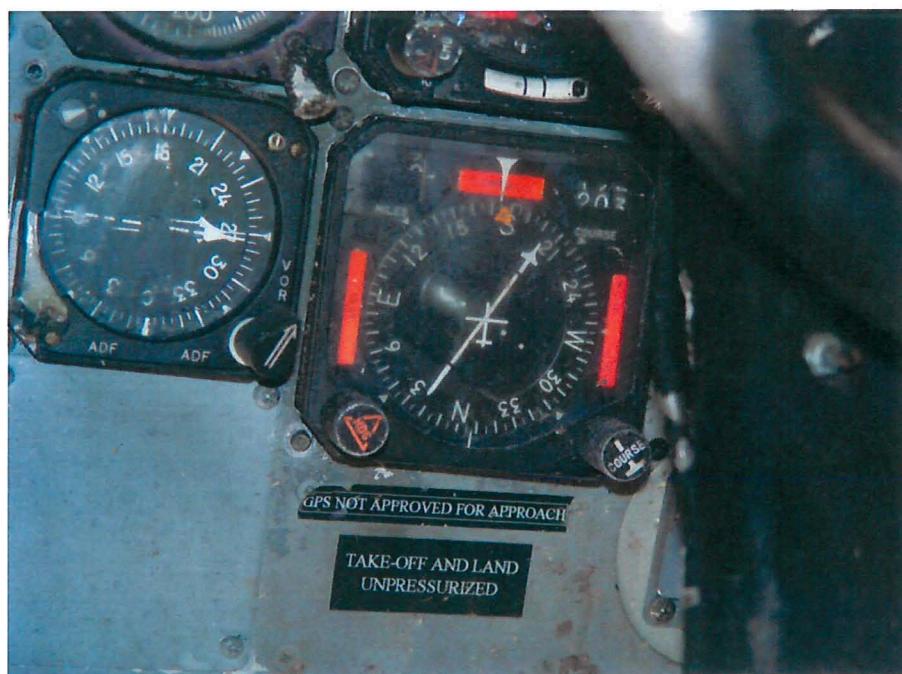
23 Indicador de situación horizontal del capitán

Según los restos encontrados el indicador de situación horizontal del capitán tenía ajustada la radial de la aerovía V39 en lugar de la trayectoria del ILS/DME que es 172°, debido a que resulta imposible determinar categóricamente que ese es el ajuste que tenía en la aproximación, únicamente se hace notar que en el caso de que el capitán no haya ajustado la trayectoria del ILS, esto, por sí sólo, constituye una omisión a los procedimientos más básicos del vuelo por instrumentos, con el consiguiente deterioro de la conciencia situacional.

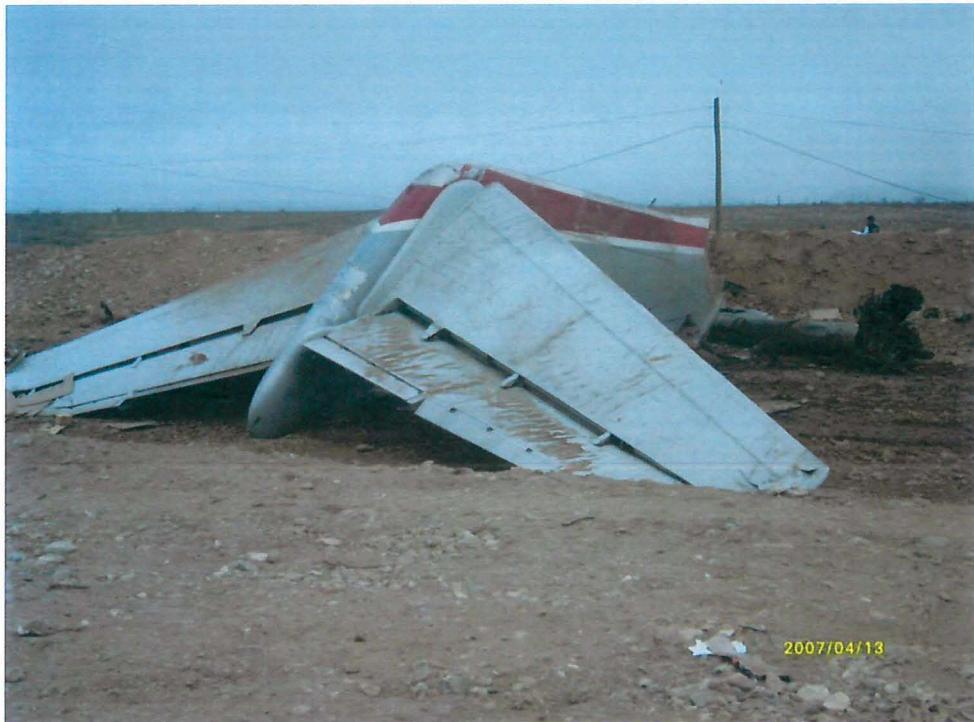
25 Empenaje

El estabilizador vertical se encontró intacto desde su raíz hasta su punta, el timón no se encontró aquí. El área expuesta del tornillo sinfín estabilizador horizontal fue medida, mostrando 6 ¾ de pulgada libres desde la tuerca de soporte superior. El tornillo sinfín estaba recubierto de grasa.

El estabilizador horizontal se encontró casi intacto; la punta derecha del estabilizador horizontal estaba abollada, faltaba una sección de 14 pulgadas del elevador derecho. La punta izquierda del estabilizador faltaba y el elevador izquierdo faltaba desde la tercera bisagra de adentro hacia afuera. Las fotografías muestran las condiciones antes descritas.

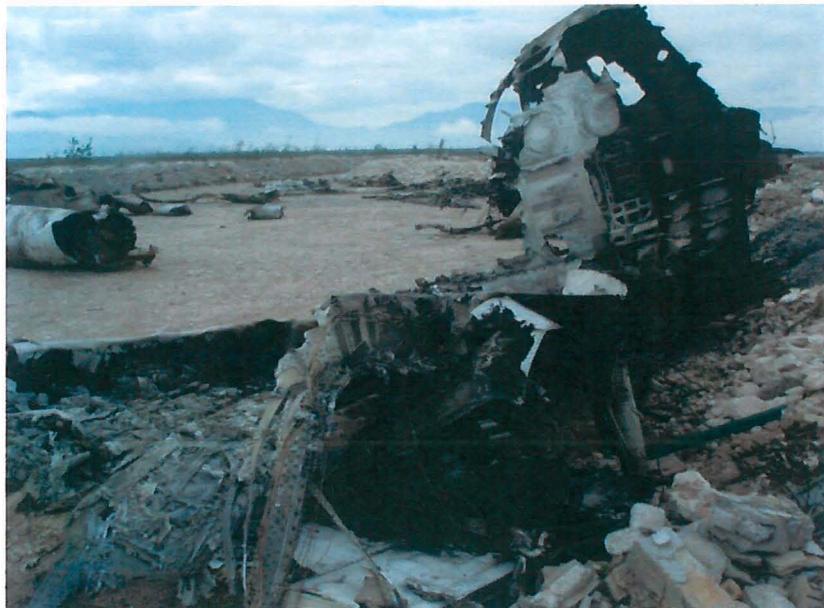
26 Sección central

La parte izquierda del ala que aún se encontraba empotrada media 23 pies de largo, su parte superior había sido consumida mayormente por el fuego, así como el borde de ataque de esta sección. Una pequeña parte del flap se encontraba torcida por debajo de esta. El actuador exterior se encontraba intacto y con una carrera de 4 7/8 pulgadas.

La pierna izquierda del tren de aterrizaje se encontró unida a el ala y se encontraba en posición de abajo y asegurado. Todos los componentes del pozo del tren de aterrizaje se encontraban sumamente dañados por el fuego. La perna derecha no se encontraba unida al ala. Los restos de la parte derecha del ala que se encontraba aún empotrada media 10 pies con 4 pulgadas.

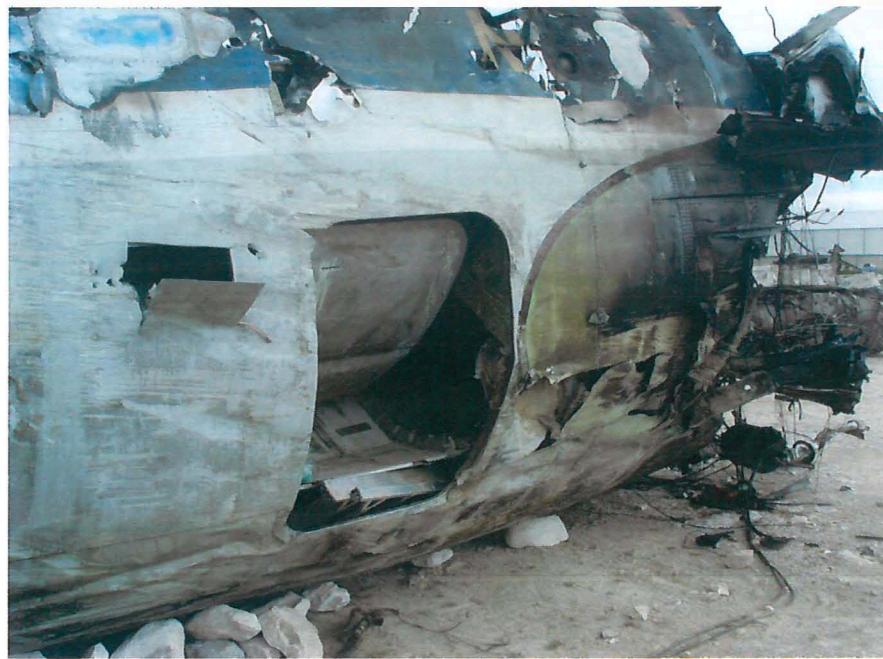
27 Sección trasera del fuselaje

La sección trasera del fuselaje se extendía desde los pozos del tren de aterrizaje hasta el domo de presión trasero. La mayor parte de la parte superior había sido consumida por el fuego.

El interior del compartimiento trasero de carga se encontró sin daño de fuego. La grabadora de voz (CVR) se recuperó sin daño aparente. El domo de presión trasero tenía daño por hollín y roturas de 5 a 10 pulgadas. La puerta de emergencia trasera estaba abierta y mostraba daño por fuego en su parte superior.

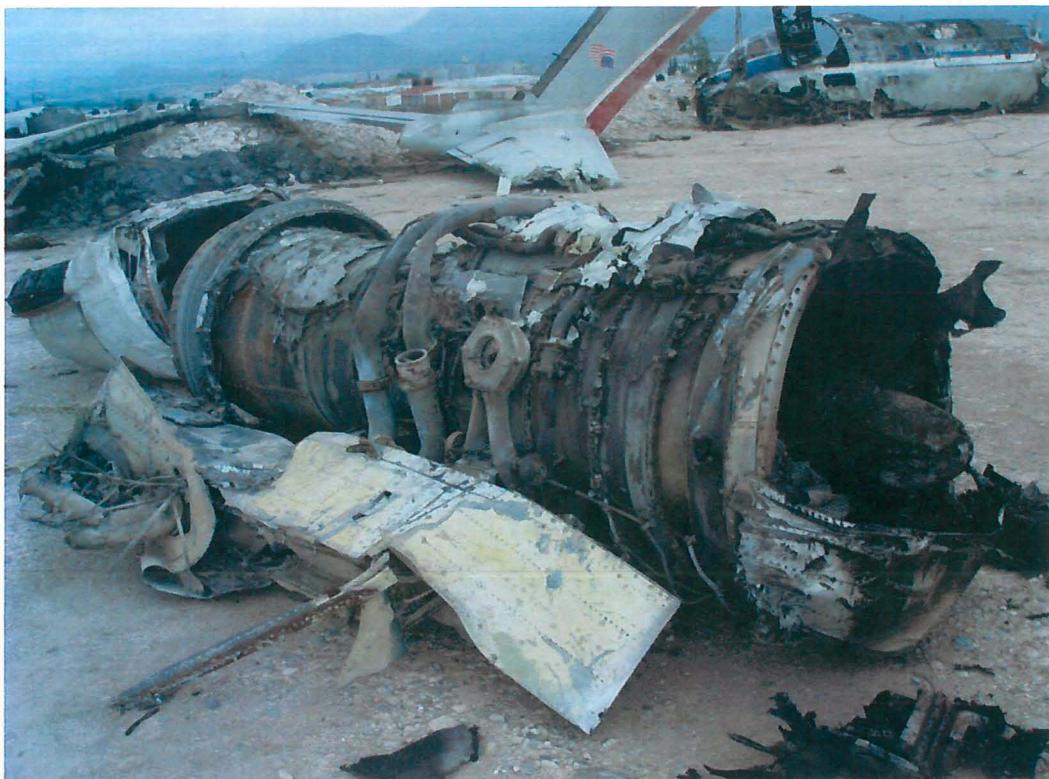
29 Motor #1

Motor #1, número de serie **VER 1** Se encontró separado del fuselaje y unido a su pilón. Una parte del ducto del FAN y del compresor de baja presión fueron consumidos por el fuego en tierra siendo evidente la presencia de metal derretido. No había indicaciones de penetración en la carcasa. Múltiples álabes mostraban daño en el borde de ataque y en general daños típicos de impacto mientras operaba con potencia. La reversa se encontraba separada y se encontró en posición guardada.

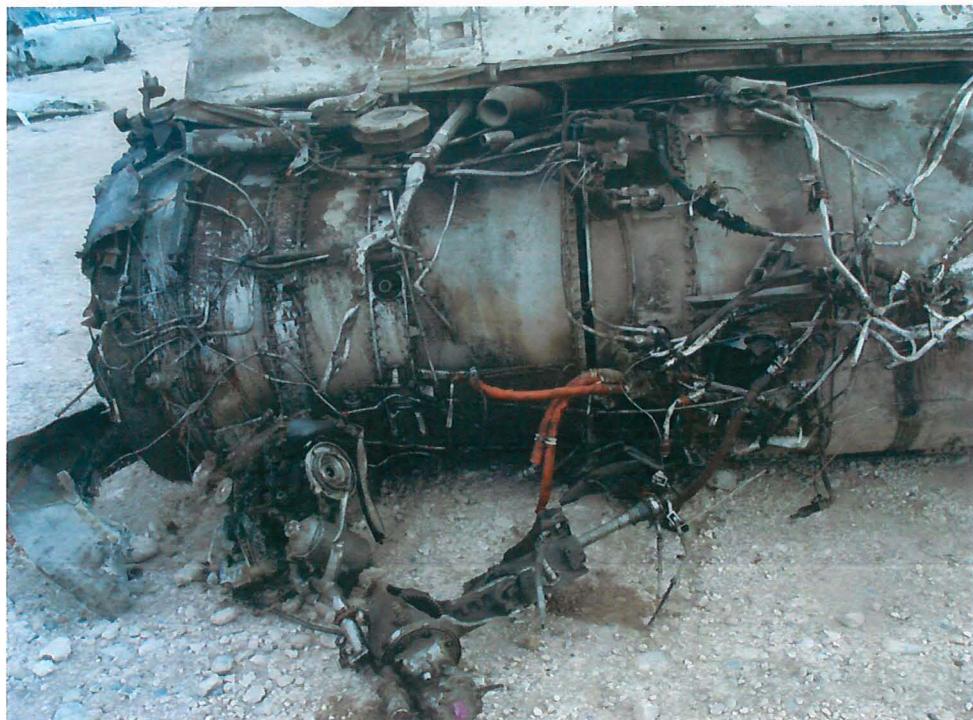
30 Motor #2

Motor #2, número de serie **VER 1** Este motor se encontró también separado del fuselaje y unido a su pilón. Un fragmento de la caja de engranes se encontraba unida al conjunto. La carcasa del motor y el ducto del FAN mostraban daño grietas circunferenciales, pero no penetración. Las huellas encontradas en los álabes del fan eran típicas de cuando ocurre un impacto y el motor está girando con potencia. Las reversas estaban unidas al cuerpo y ambas estaban guardadas.
