**RELATÓRIO FINAL**  
**A-Nº 017/CENIPA/2010**

**PR-MOZ**

**B300**

**22 MAIO 2009**

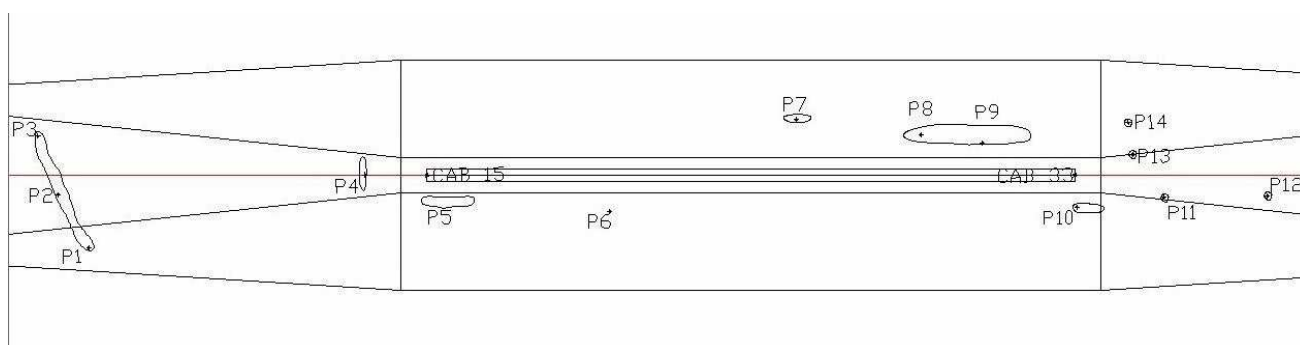
**Figura Nº 2 – Levantamento topográfico.**

Verificou-se que há um conjunto de árvores, identificadas como Ponto 4, a 142,99m da cabeceira 15 que está a 0,40m abaixo da Área de Aproximação. Tais árvores deverão ser podadas ou retiradas para evitar que, com o crescimento ao longo do tempo, possam vir a se tornar obstáculo à Área de Aproximação.
