INFORME ACCIDENTE

LEARJET 45

XC-VMC

REPORTE FINAL DE ACCIDENTE

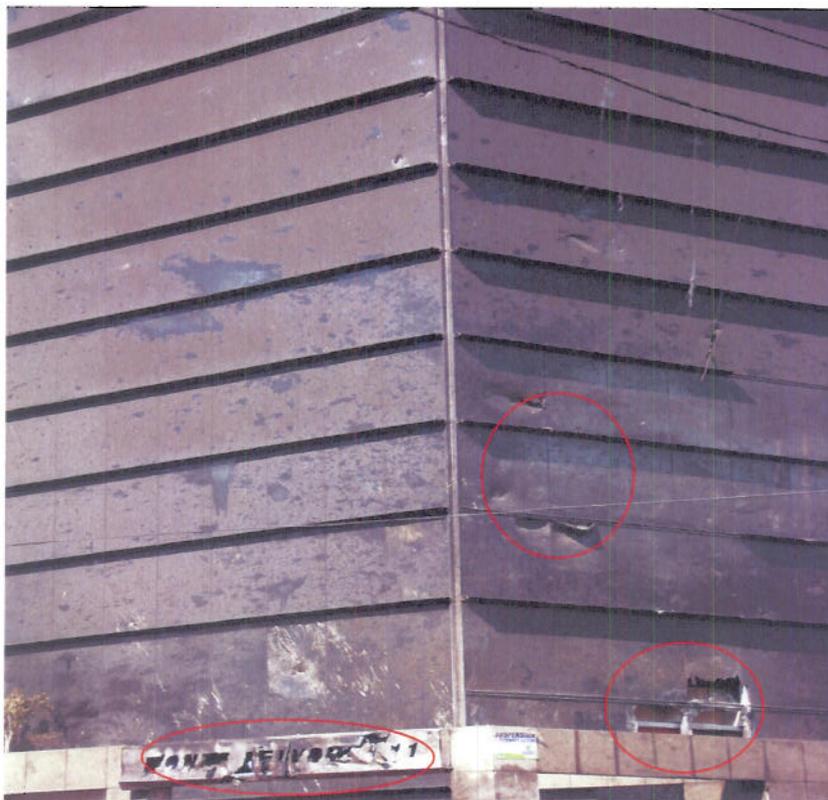
- Daños en la parte frontal "fachada" del edificio ubicado en el número 111 de la calle de Monte Pelvoux, desprendiéndose algunas de las placas de piedra tipo mármol, algunos vidrios de fachada y balcón se encontraron rotos y/o perforados; asimismo, hay una perforación en el vidrio del piso 4. El edificio tenía ventanales completos de alta resistencia y es visible la huella de humo inclusive en pisos 8, 9 y P. H. en especial del costado sur.

Daños en la "fachada" y ventanales del edificio marcado con el número 111 de la calle de Monte Pelvoux.

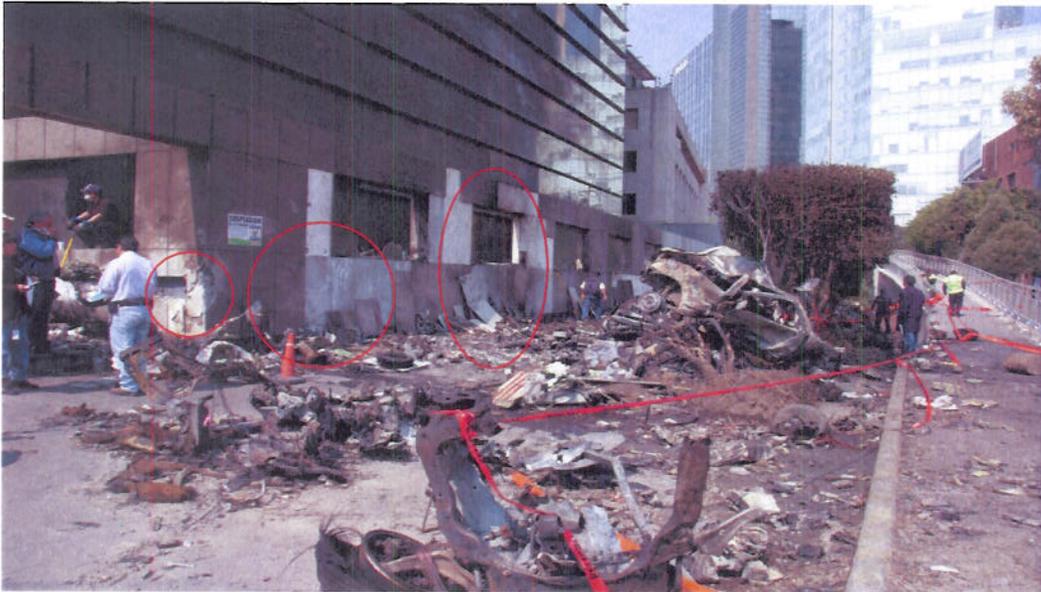
Placas de piedra que se desprendieron por el impacto de la aeronave.

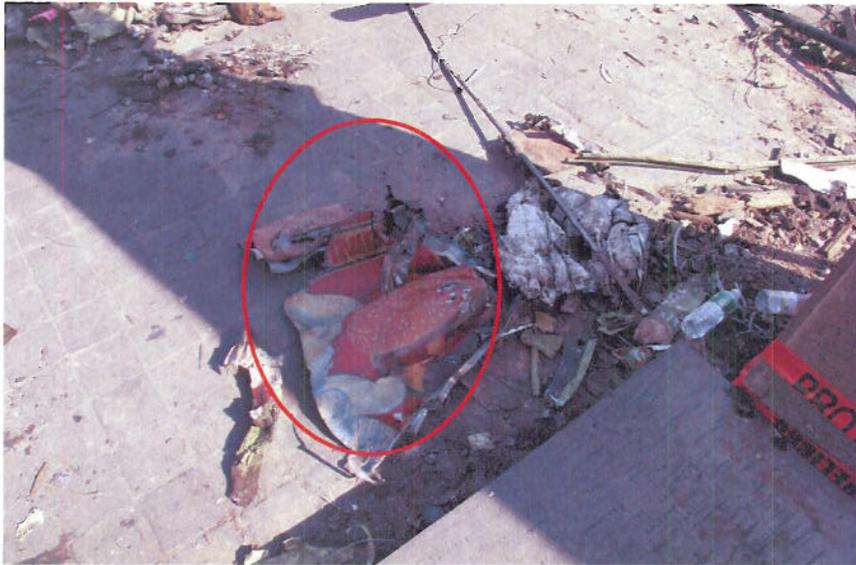
Restos de uno de los puestos ambulantes de comercio que fueron destruidos.

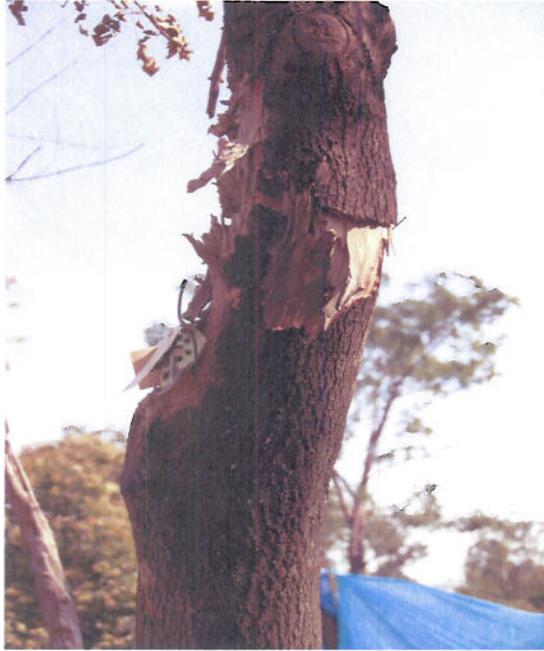
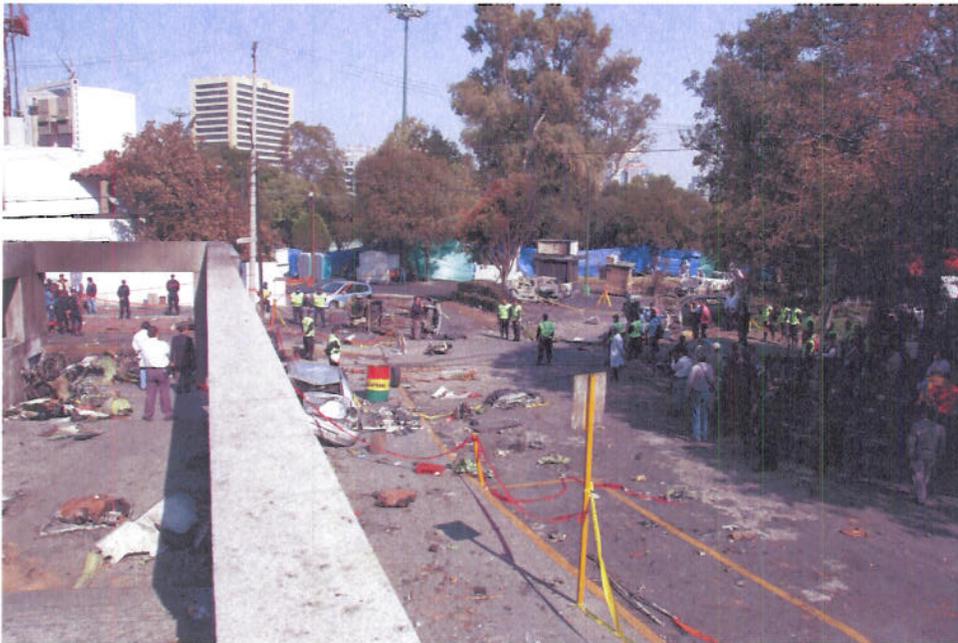
La fragmentación de piezas fue considerable por el impacto y explosión

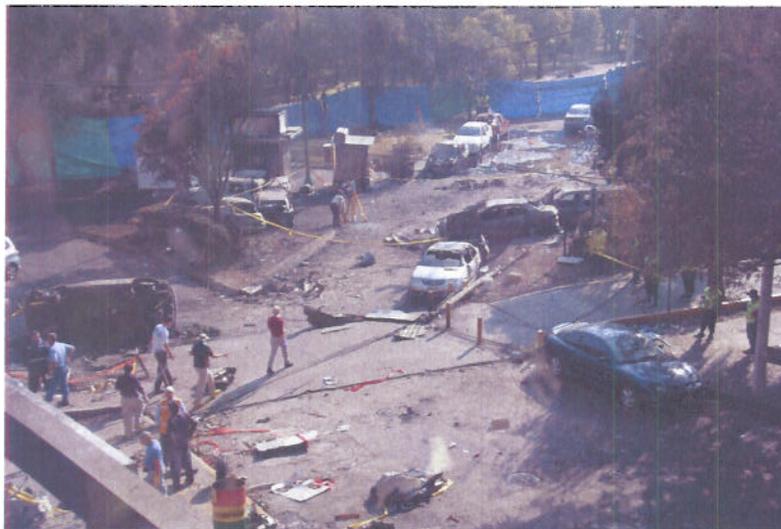
Lugar del accidente donde se observan los vehículos dañados

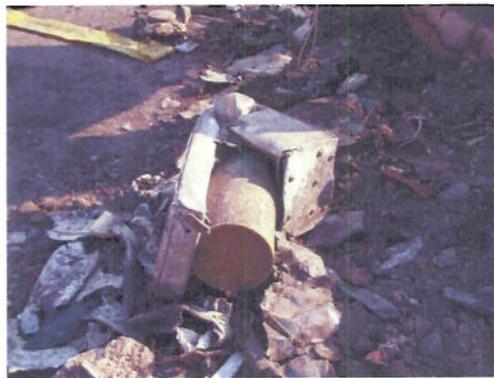
Daños: El exterior de la caja había sufrido daños visibles debido a un impacto significativo y daños por fuego. En el laboratorio de audio de la NTSB al que fue

Grabadora de voz que se localizó en el lugar del accidente

transportada, se retiró la caja exterior y la caja interior que está protegida contra accidentes parecía no tener daño estructural o por calor. Al tablero de memoria se le conectó un cable de listón y conector nuevos, luego se conectó la memoria de accidentes del chasis Honeywell al del Laboratorio para la descarga. La descarga del audio digital fue exitosa.

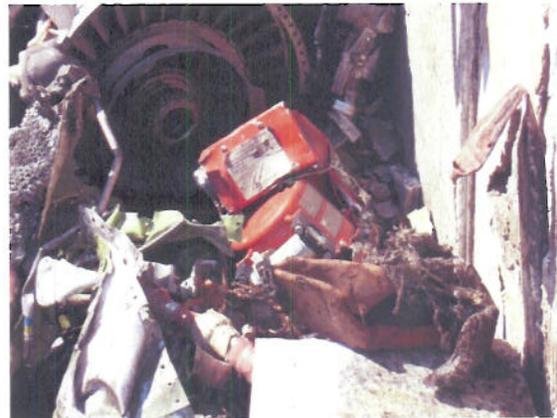
Grabadora de datos como fue localizada en el lugar del accidente

Daños: La FDR mostró daños en su exterior. La caja exterior muestra signos de impacto, aunque la Unidad de Memoria de Supervivencia contra Impactos (Crash

Survivable Memory Unit, CSMU, por sus siglas en Inglés) no exhibió daño alguno por compresión.

Se examinó el conector trasero; tenía escombros y los "pins" 46 y 56 del conector J1A estaban doblados. La información del fabricante de la aeronave indica que dichos "pins" no se conectaron en esta instalación de la FDR; no se pudo determinar si el daño de los "pins" fue por las fuerzas del impacto o daño anterior.

La parte delantera de la FDR muestra daños en el conector de tierra del equipo de servicio (GSE por sus siglas en inglés). Faltaba la cubierta contra polvo de este conector. La Radiobaliza de Posición Submarina (Underwater Locator Beacon, ULB), también se dañó durante el accidente y se le practicaron pruebas de banco. No funcionó el ULB durante las pruebas realizadas.

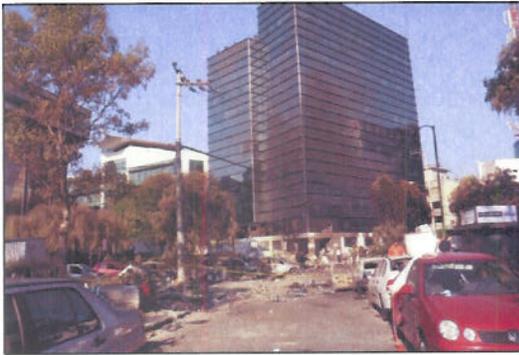
Daños en calle, árboles y vehículos como consecuencia del impacto y posterior incendio.

El incendio se debió a la cantidad de combustible que se liberó en ese momento y a los textiles y otros materiales presentes, que son sumamente inflamables.
