**RAPORT FINAL**

**INVESTIGAȚIA TEHNICĂ**

| AERONAVA | B 737-300 |
| ÎNMATRICULARE | YR-BGC |

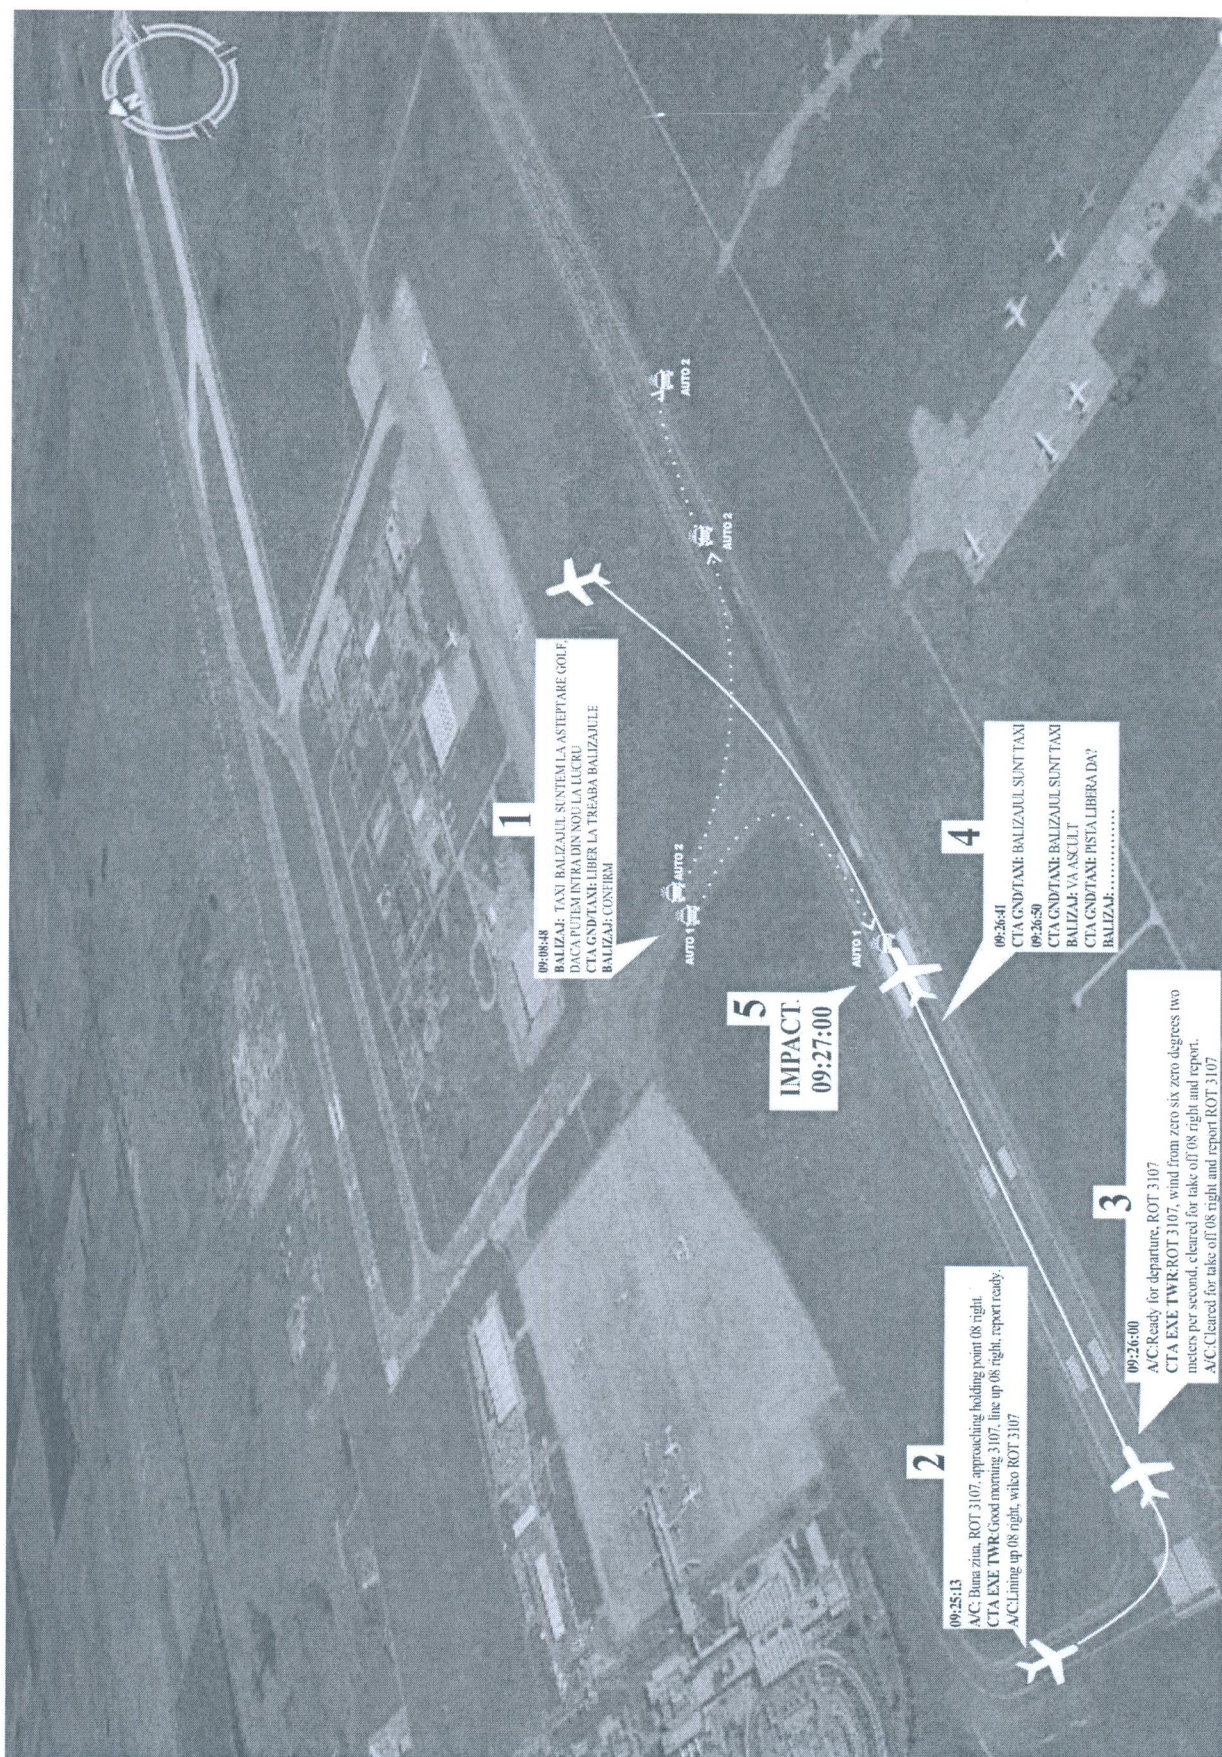
### **Schita privind derularea accidentului**

În data de 30.12.2007 aeronava YR-BGC a fost programată să efectueze cursa ROT 3107 București – Sharm el Sheik. La ora 09:27 UTC, în timpul procedurii de decolare pe pista 08R, aeronava a intrat în coliziune cu un autovehicul stationat folosit de personalul de întreținere al balizajului axial. Ca urmare a impactului, aeronava a fost deteriorată și a ieșit de pe pistă, oprindu-se la aproximativ 137 m stânga față de axul pistei și circa 950 m față de pragul 08R. După oprirea aeronavei s-a procedat la evacuarea de urgență a pasagerilor.

Ca urmare a impactului, aeronava a fost deteriorată și a ieșit de pe pistă, oprindu-se la aproximativ 137 m stânga față de axul pistei și circa 950 m față de pragul 08R.

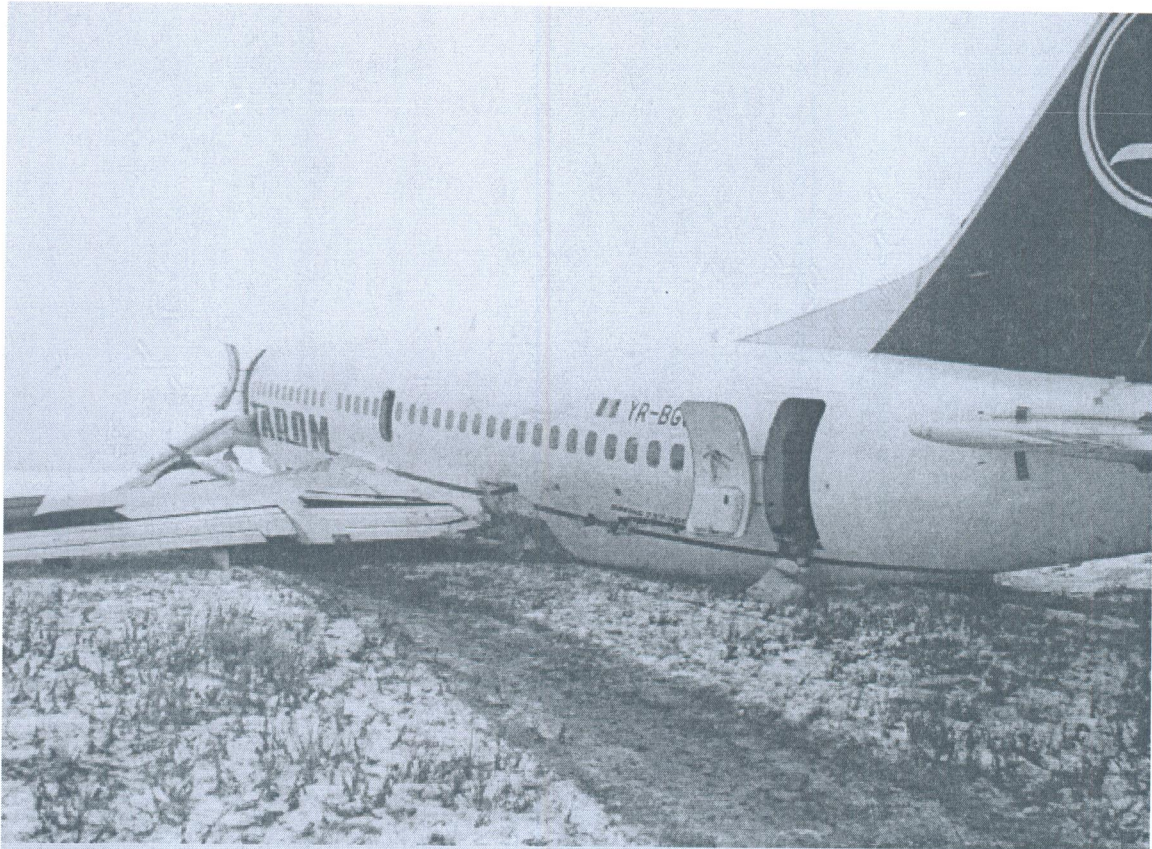
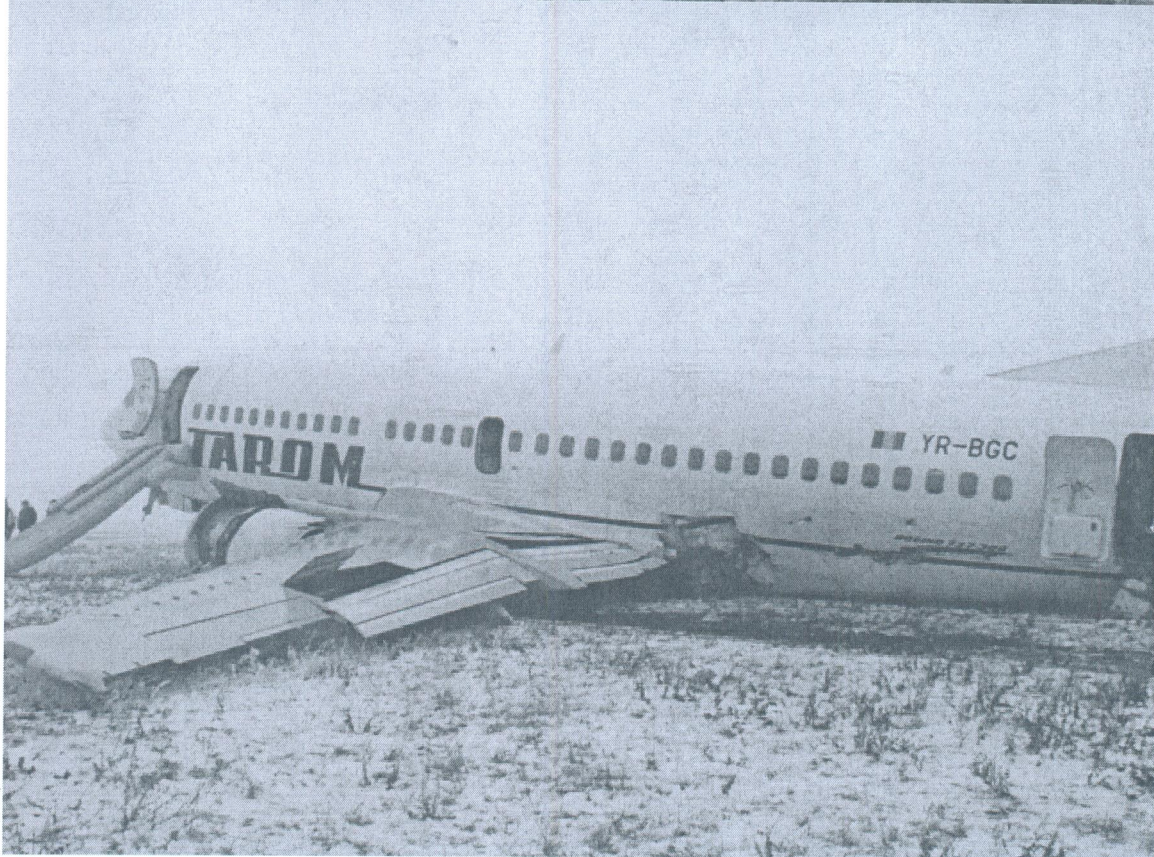
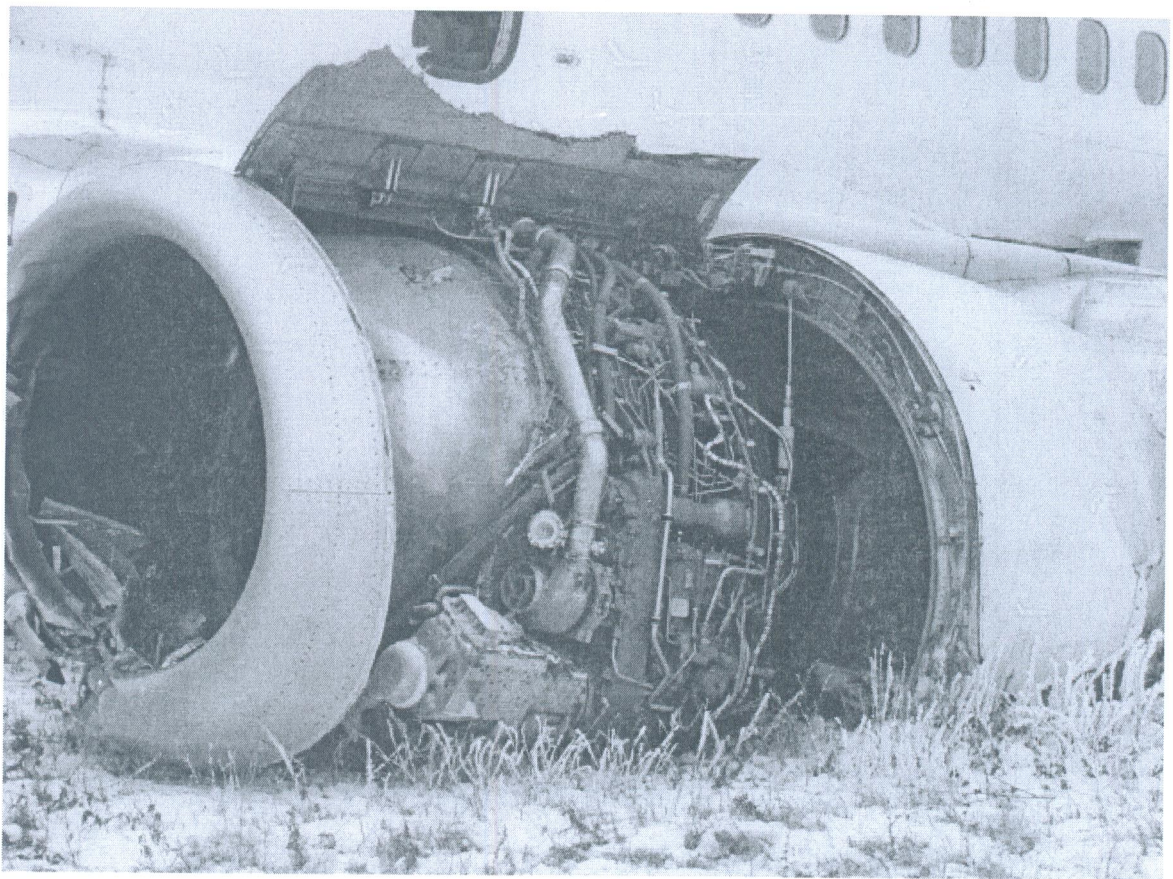
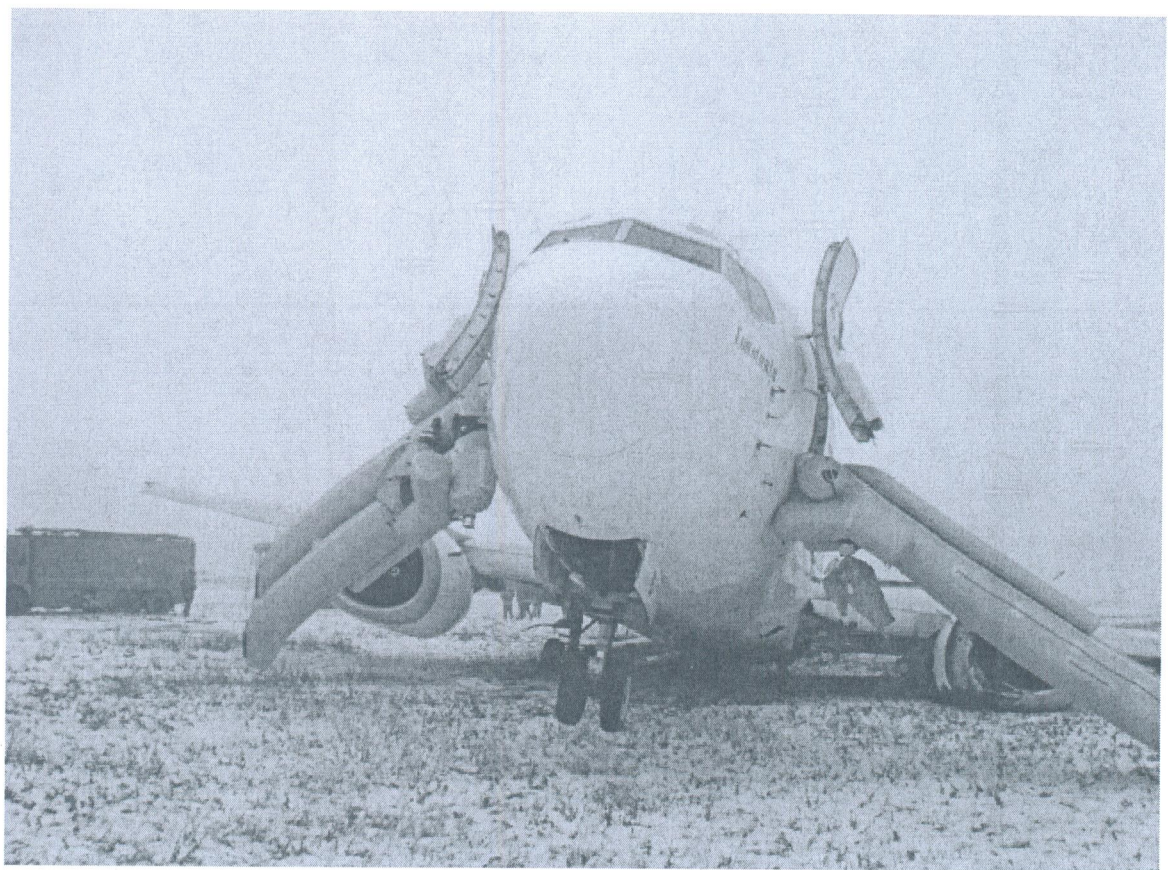
### **Foto aeronava**

Ca urmare a impactului aeronava a suferit următoarele deteriorări substanțiale:

- Tren de aterizare: jamba principală stânga smulsă;
- Fuselajul afectat de impact între compartimentul trenului principal și ușa de acces spate stânga;

- c. Motorul nr.1 afectat în totalitate de impactul cu autovehiculul și cu solul;
- d. Aripa stângă afectată pe toată anvergura;
- e. Deformări structurale și în celelalte zone ale aeronavei.

Aeronava a fost declarată „total loss” – complet deteriorată.

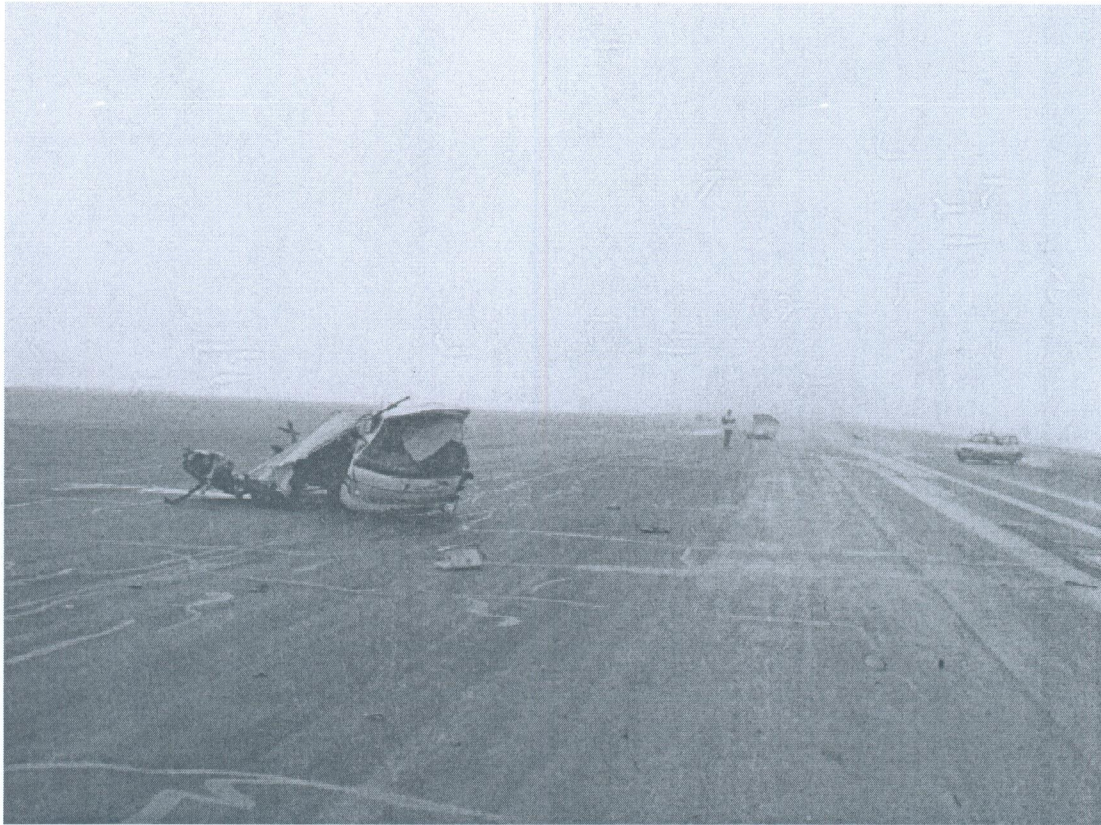
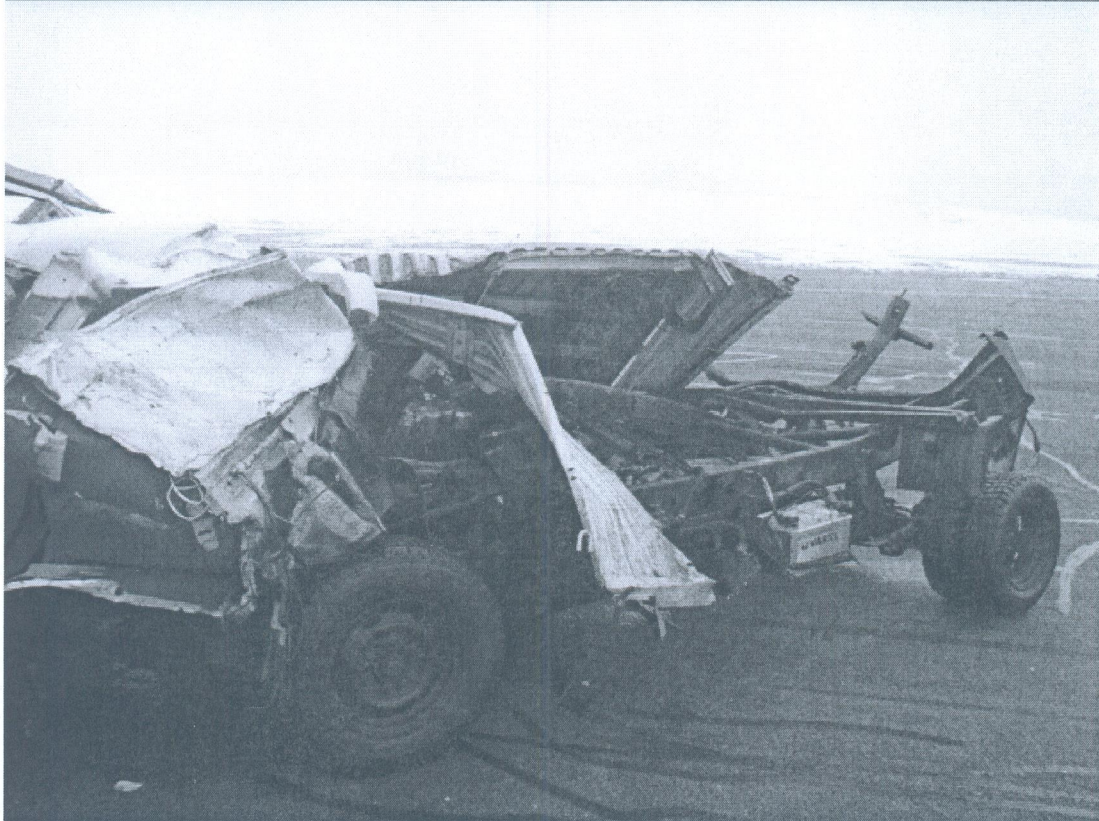
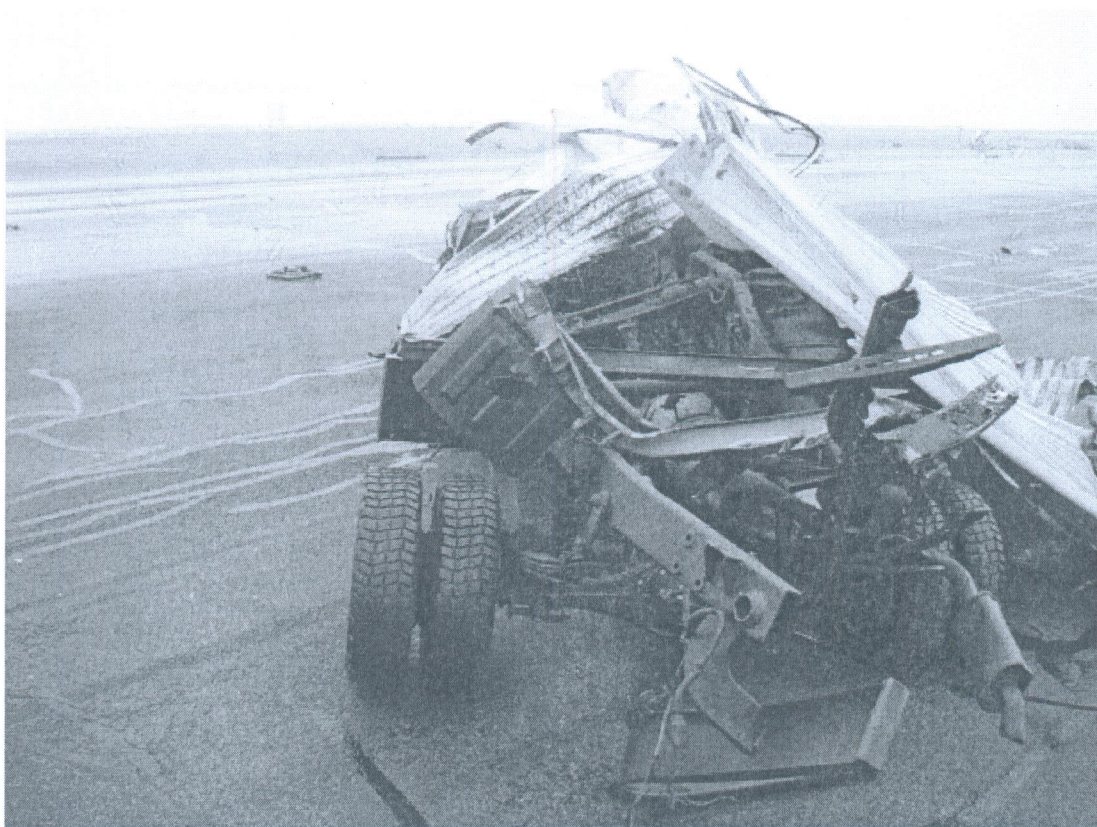
**ANEXA 3**  
**Foto autovehicul 1**

Autovehiculul nr.1 a fost complet distrus în urma impactului cu aeronava.
