**CENTRUL DE INVESTIGAȚII ȘI ANALIZĂ PENTRU
SIGURANȚA AVIAȚIEI
CIVILE**

Nr. 85 /14.12. 2010

**RAPORT FINAL
PRIVIND
INVESTIGAȚIA TEHNICĂ
a accidentului produs la
AEROPORTUL ORADEA**

OPERATOR	ION ȚIRIAC AIR S.A.
AERONAVA	GULFSTREAM G200
ÎNMATRICULARE	YR-TIG
DATA ȘI ORA	16.01.2009
LOCAȚIE	AEROPORT ORADEA

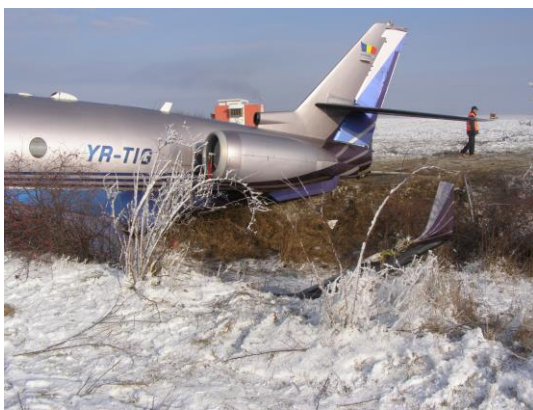
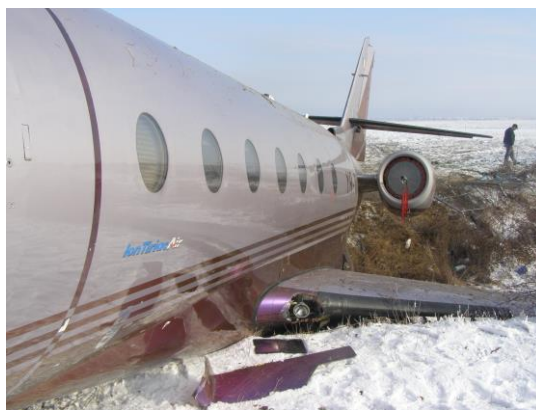
Zborul de apropiere al aeronavei a fost normal, stabilizat ILS . La ieșit din plafon, pilotul comandant a preluat comanda aeronavei, cu pista la vedere. După o filare lungă, a luat contactul cu pista la 761m, față de pragul 19. Spațiul rămas pentru frânare a fost insuficient și a dus la ieșirea aeronavei din pistă. După un rulaj de 450 m cu deplasare lateral dreapta, aceasta s-a oprit transversal pe un canal de drenaj, din apropierea aeroportului.

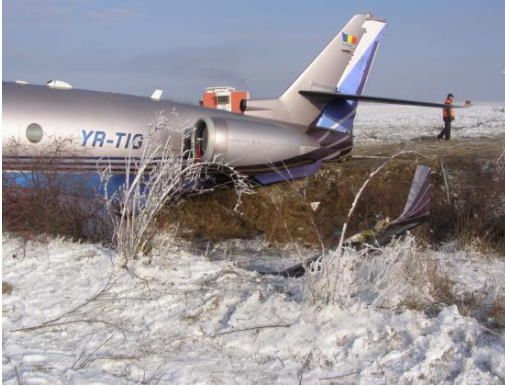
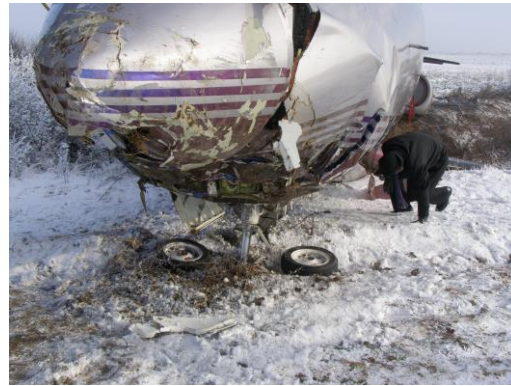
La ieșirea din pistă, echipajul a deviat aeronava lateral dreapta pentru evitarea coliziunii cu stația ILS din capătul 01, a trecut prin gardul de împrejurire al aerodromului și a traversat un canal cu adâncimea de 1,5m și lățimea de 5m, oprindu-se peste acesta.

În urma impactului aeronava a suferit grave avarii ale trenului de aterizare și a părții inferioare a fuselajului.

Antenele stațiilor de emisie-recepție și aparaturii de radionavigație au fost rupte la impactul cu gardul metalic.

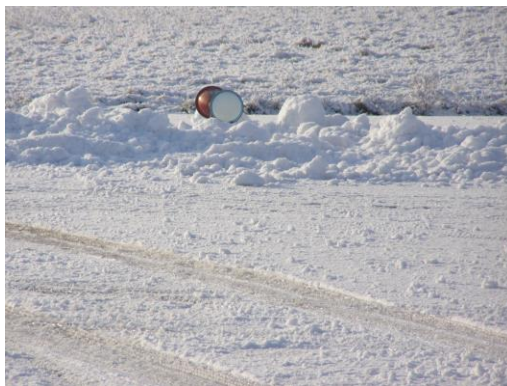
Apropierea s-a făcut normal, stabilit ILS, fără să apară semnalizări de pantă de la EGWPS. Din declarațiile piloților s-a reținut că aceștia, nu au văzut luminile „approach lights”, „threshold lights”, „touchdown zone” și PAPI.

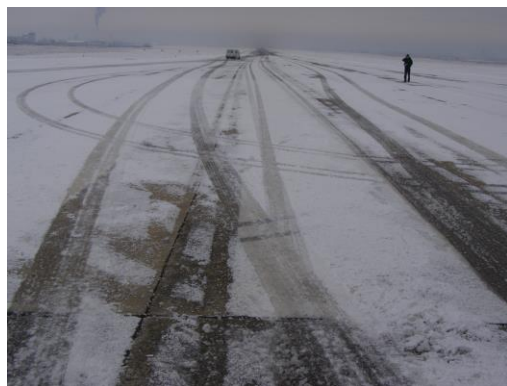
Pilotul comandant, a preluat controlul aeronavei la ieșirea din plafon. Capătul de nord al pistei, pe o distanță de 250m, nu a fost curățat de zăpadă. Acest fapt a creat o diferență vizibilă. Contrastul dintre zona curățată și zona necurățată de zăpadă i-a indus pilotului, senzația vizuală că acolo este de fapt, pragul pistei.

- (1) – Contrastul, dintre zona acoperită și zona curățată de zăpadă, a indus piloților senzația vizuală de - prag pistă.

- (1) – Echipajul va parcurge programul CRM (Crew Resource Management), va efectua la simulator un program axat pe executarea procedurilor de aterizare în condiții de vizibilitate redusă, pe piste cu prag decalat și factori de frânare critici.

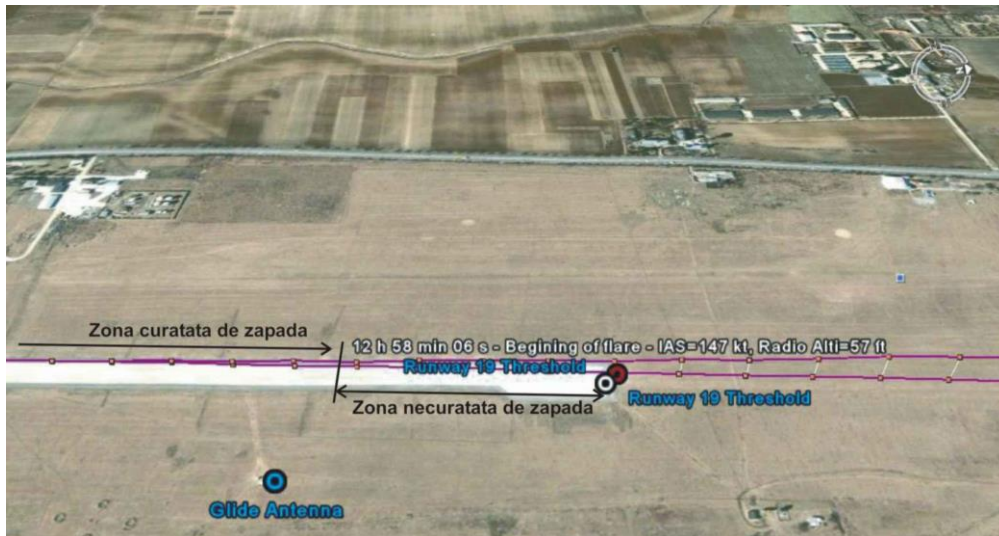
Față de axul central, aeronava era deplasată 5m lateral-dreapta, și a trecut pragul pistei, cu 57 ft și IAS = 147kt. Acțiunile echipajului cât și profilul zborului aeronavei, conduc la indiciul că, pilotul comandant a calculat locul de contact de la confluența celor două zone, pe care a considerat-o, prag pistă. Acest fapt a determinat reducerea distanței vizuale de aterizare, percepută de piloți, cu aproximativ 300-500 m. Calculul a fost făcut la o viteză de contact de 130 Kts, cu o rată de coborâre de 700-500WS, de la 50 ft. către TDP.

- (1) - Aterizare lungă. Calcul eronat al locului de contact.

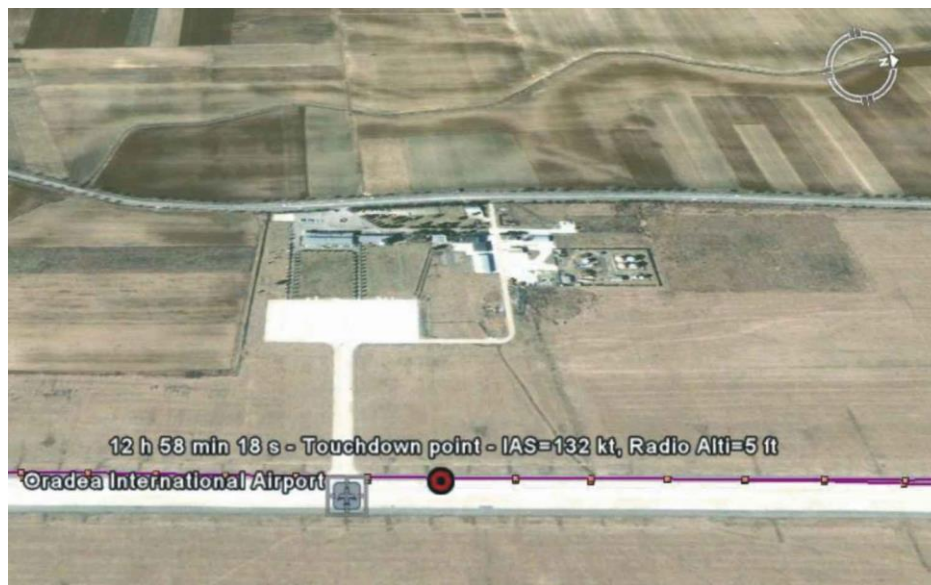
Aeronava a filat lung și la 12:58UTC, a luat contactul cu pista, la 760m față de pragul 19, cu viteza de 132kt, la 87m înainte de bretela de acces la platformă.

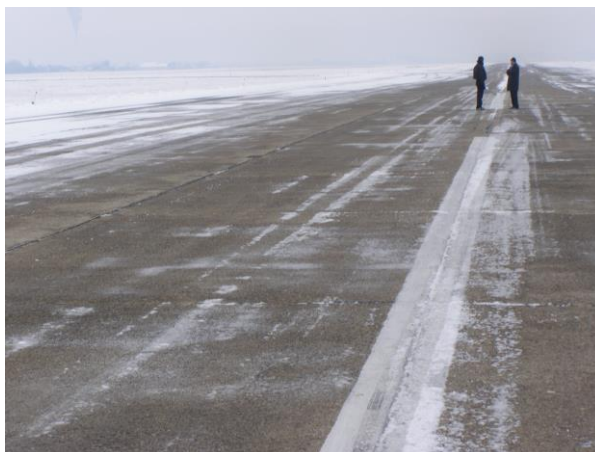
Imediat după contact, roata de față a fost coborâtă și echipajul a început manevrele de frânare ale aeronavei. Pe o distanță de aproximativ 300 m, roata de bot nu s-a stabilizat pe pistă - a bontisat, fapt ce a determinat întârzierea intrării în funcțiune a reversoarelor. Acestea se deschid, la 3(trei) secunde, după stabilizarea roții de față, pe sol.

Reversoarele au intrat în funcțiune, după 11 sec. de la contact, la 1.318 metri față de pragul pistei și IAS de 104kt. Forța mică de decelerare, coeficientul de frânare la momentul dat și spațiul de numai 233m, nu asigură frânarea aeronavei în limitele pistei.

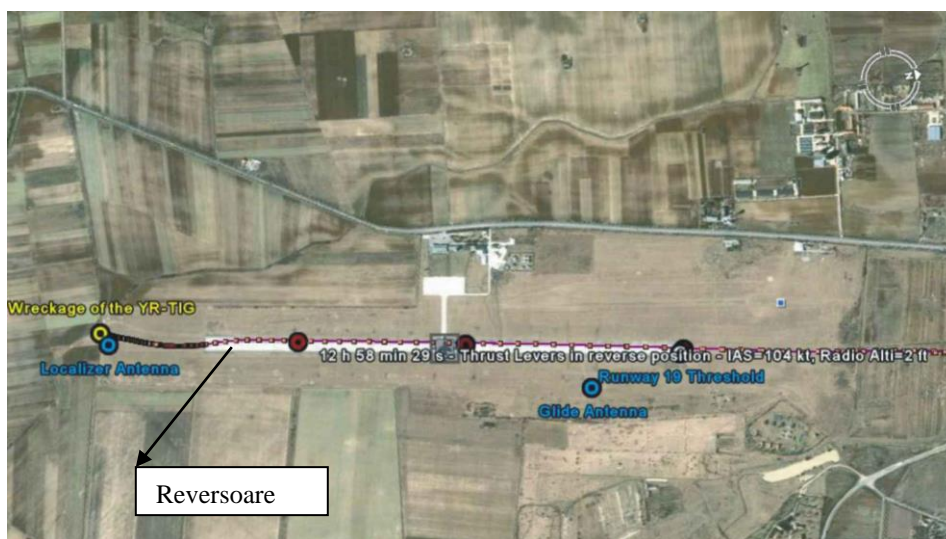
Aceasta a ieșit din pistă, a continuat deplasarea pe o traiectorie rectilinie, spre antenele stației ILS, montate în pelungirea axului 01. Echipajul, a reușit schimbarea direcției de rulaj spre dreapta și a evitat coliziunea iminentă cu antenele stației ILS.

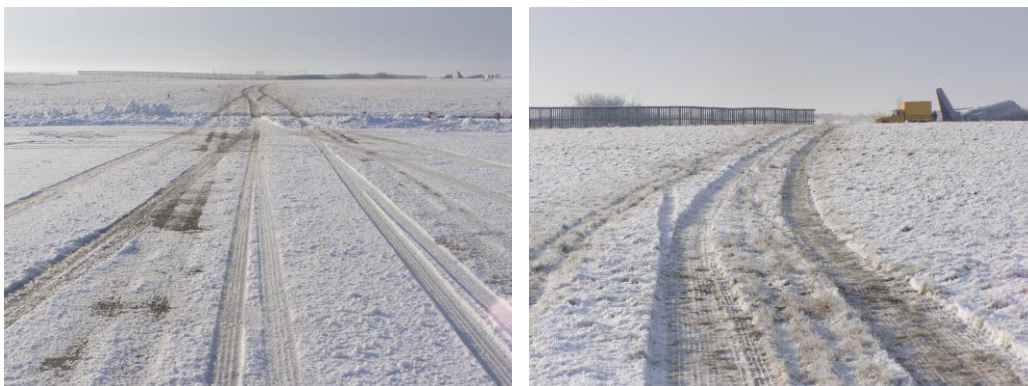
Terenul moale, acoperit cu zăpadă, din afara pistei, ajută la micșorarea vitezei aeronavei. Aeronava s-a oprit din rulaj, peste un canal adânc de 1,5m, la 420m față de pragul 01.
