**CENTRUL DE INVESTIGAȚII ȘI ANALIZĂ PENTRU
SIGURANȚA AVIAȚIEI
CIVILE**

Nr. 85 /14.12. 2010

**RAPORT FINAL
PRIVIND
INVESTIGAȚIA TEHNICĂ
a accidentului produs la
AEROPORTUL ORADEA**

OPERATOR	ION ȚIRIAC AIR S.A.
AERONAVA	GULFSTREAM G200
ÎNMATRICULARE	YR-TIG
DATA ȘI ORA	16.01.2009
LOCAȚIE	AEROPORT ORADEA

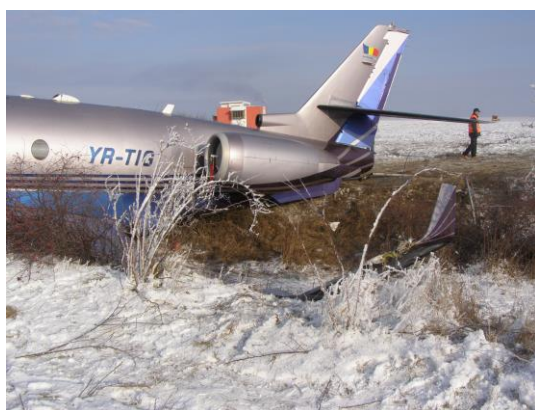
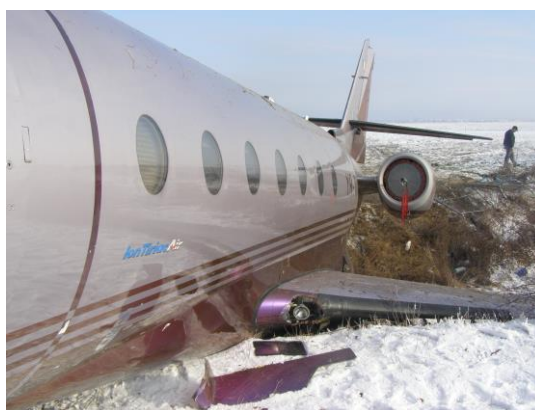
Zborul de apropiere al aeronavei a fost normal, stabilizat ILS . La ieșit din plafon, pilotul comandant a preluat comanda aeronavei, cu pista la vedere. După o filare lungă, a luat contactul cu pista la 761m, față de pragul 19. Spațiul rămas pentru frânare a fost insuficient și a dus la ieșirea aeronavei din pistă. După un rulaj de 450 m cu deplasare lateral dreapta, aceasta s-a oprit transversal pe un canal de drenaj, din apropierea aeroportului.

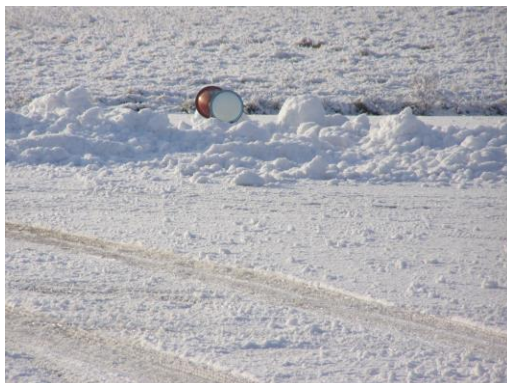
Apropierea s-a făcut normal, stabilit ILS, fără să apară semnalizări de pantă de la EGWPS. Din declarațiile piloților s-a reținut că aceștia, nu au văzut luminile „approach lights”, „threshold lights”, „touchdown zone” și PAPI.

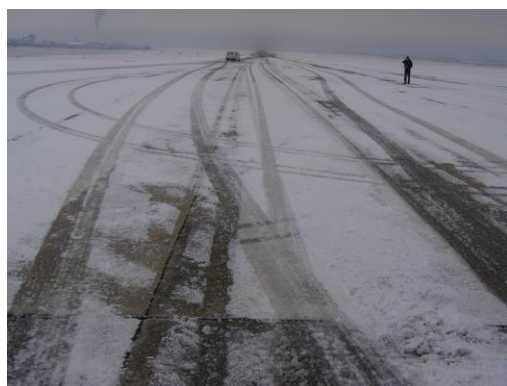
Pilotul comandant, a preluat controlul aeronavei la ieșirea din plafon. Capătul de nord al pistei, pe o distanță de 250m, nu a fost curățat de zăpadă. Acest fapt a creat o diferență vizibilă. Contrastul dintre zona curățată și zona necurățată de zăpadă i-a indus pilotului, senzația vizuală că acolo este de fapt, pragul pistei.

- (1) – Contrastul, dintre zona acoperită și zona curățată de zăpadă, a indus piloților senzația vizuală de - prag pistă.

- (1) – Echipajul va parcurge programul CRM (Crew Resource Management), va efectua la simulator un program axat pe executarea procedurilor de aterizare în condiții de vizibilitate redusă, pe piste cu prag decalat și factori de frânare critici.

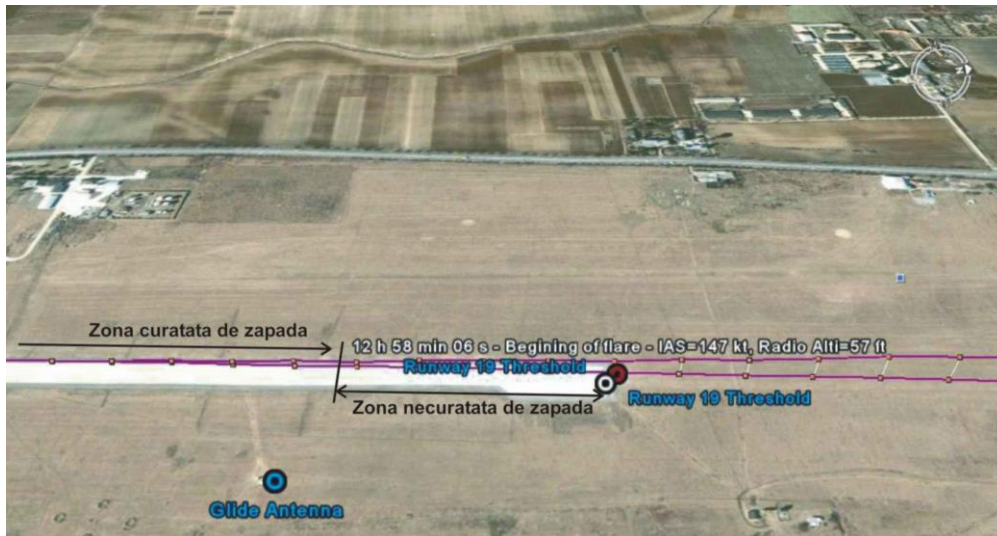
Față de axul central, aeronava era deplasată 5m lateral-dreapta, și a trecut pragul pistei, cu 57 ft și IAS = 147kt. Acțiunile echipajului cât și profilul zborului aeronavei, conduc la indiciul că, pilotul comandant a calculat locul de contact de la confluența celor două zone, pe care a considerat-o, prag pistă. Acest fapt a determinat reducerea distanței vizuale de aterizare, percepută de piloți, cu aproximativ 300-500 m. Calculul a fost făcut la o viteză de contact de 130 Kts, cu o rată de coborâre de 700-500WS, de la 50 ft. către TDP.

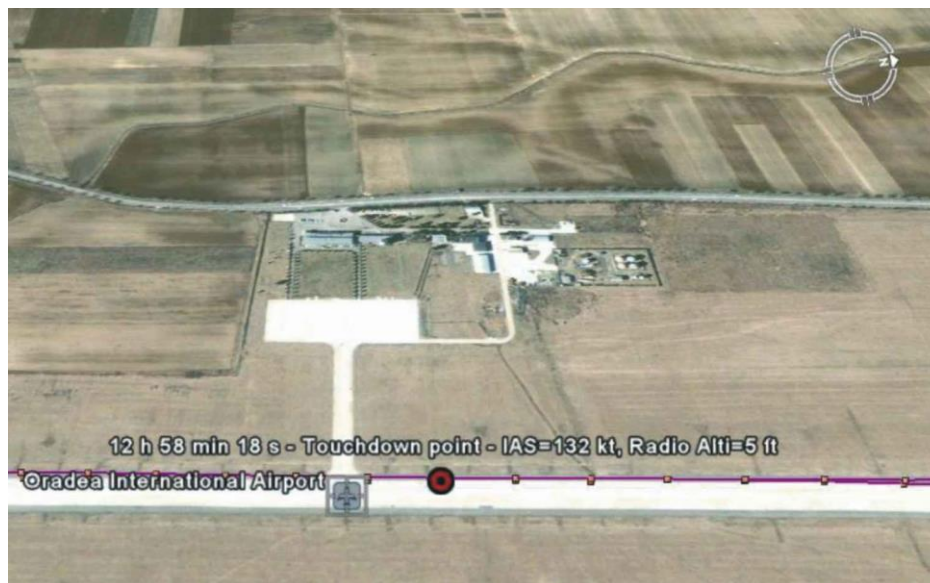
Aeronava a filat lung și la 12:58UTC, a luat contactul cu pista, la 760m față de pragul 19, cu viteza de 132kt, la 87m înainte de bretela de acces la platformă.

- (1) - Aterizare lungă. Calcul eronat al locului de contact.

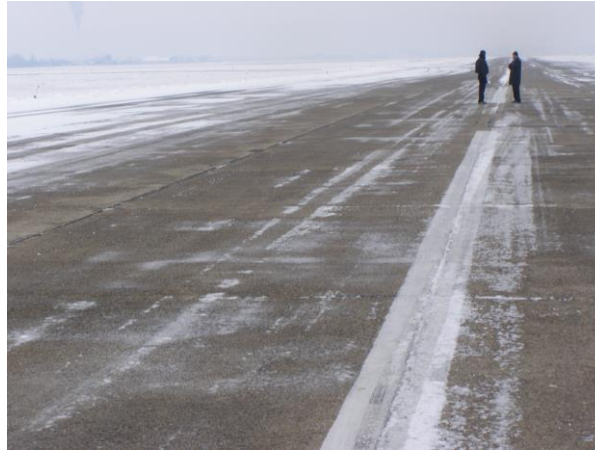
Reversoarele au intrat în funcțiune, după 11 sec. de la contact, la 1.318 metri față de pragul pistei și IAS de 104kt. Forța mică de decelerare, coeficientul de frânare la momentul dat și spațiul de numai 233m, nu asigură frânarea aeronavei în limitele pistei.

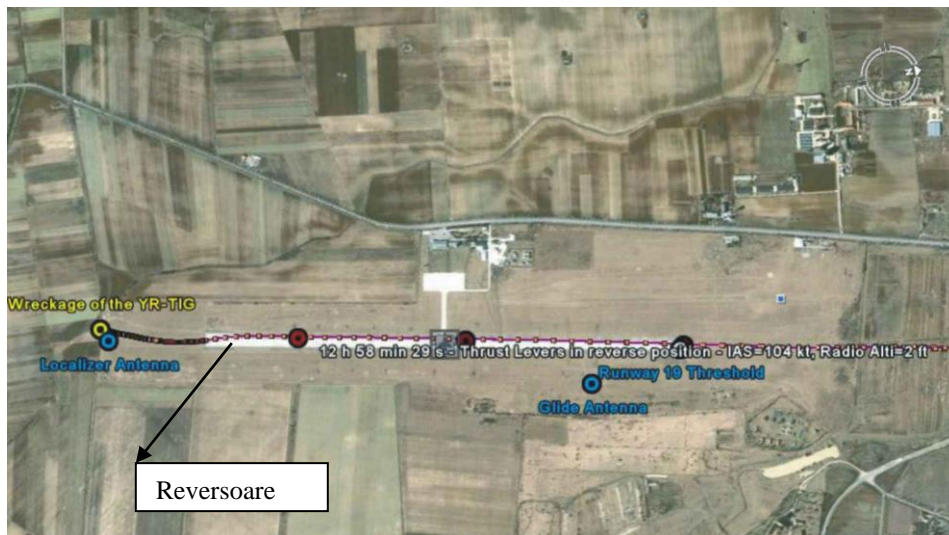
Aceasta a ieșit din pistă, a continuat deplasarea pe o traiectorie rectilinie, spre antenele stației ILS, montate în pelungirea axului 01. Echipajul, a reușit schimbarea direcției de rulaj spre dreapta și a evitat coliziunea iminentă cu antenele stației ILS.
