INFORME FINAL

INVESTIGACIÓN DE ACCIDENTE DE AVIACIÓN N° 1549OR

LUGAR : CAMINO A VEGUILLAS, TOMÉ, REGIÓN DEL BÍO-BÍO.

AERONAVE : PIPER, MODELO PA-31.

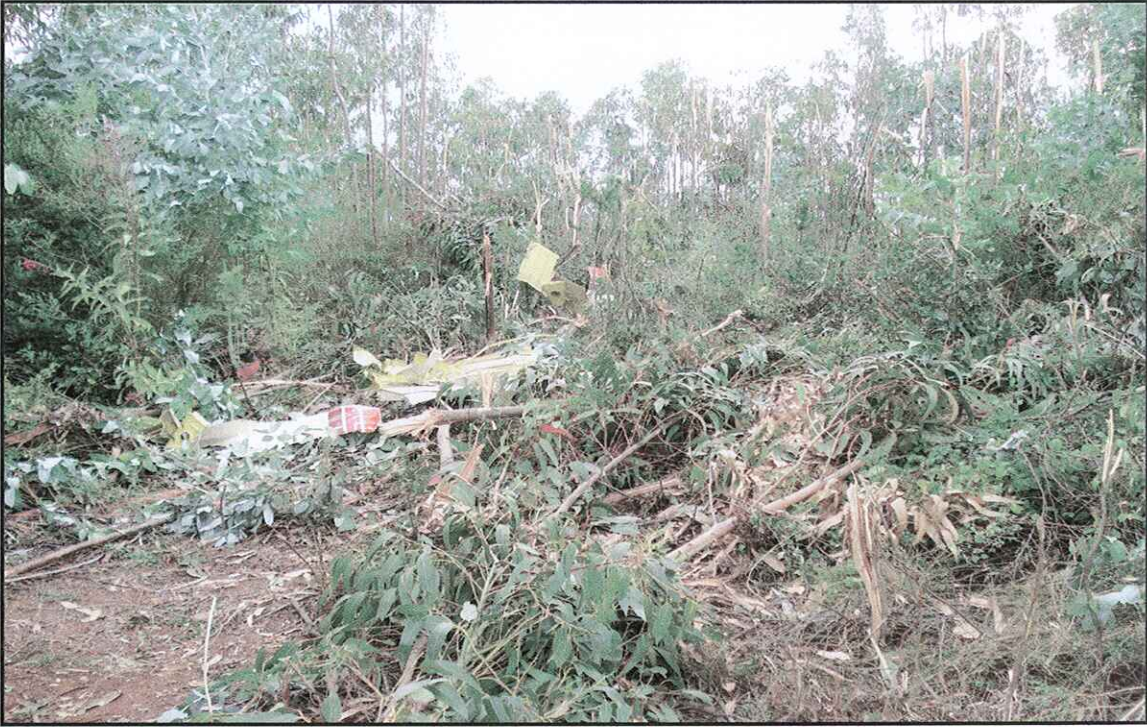
La inspección realizada en el lugar del accidente, permitió establecer que previo al impacto contra la cima del cerro, hubo impacto con árboles de entre 15 y 2 metros de alto. Los cortes en los árboles y ramas, quedaron registrados en

Fotografía 1: Primeros impactos de la aeronave con árboles y restos de la estructura.

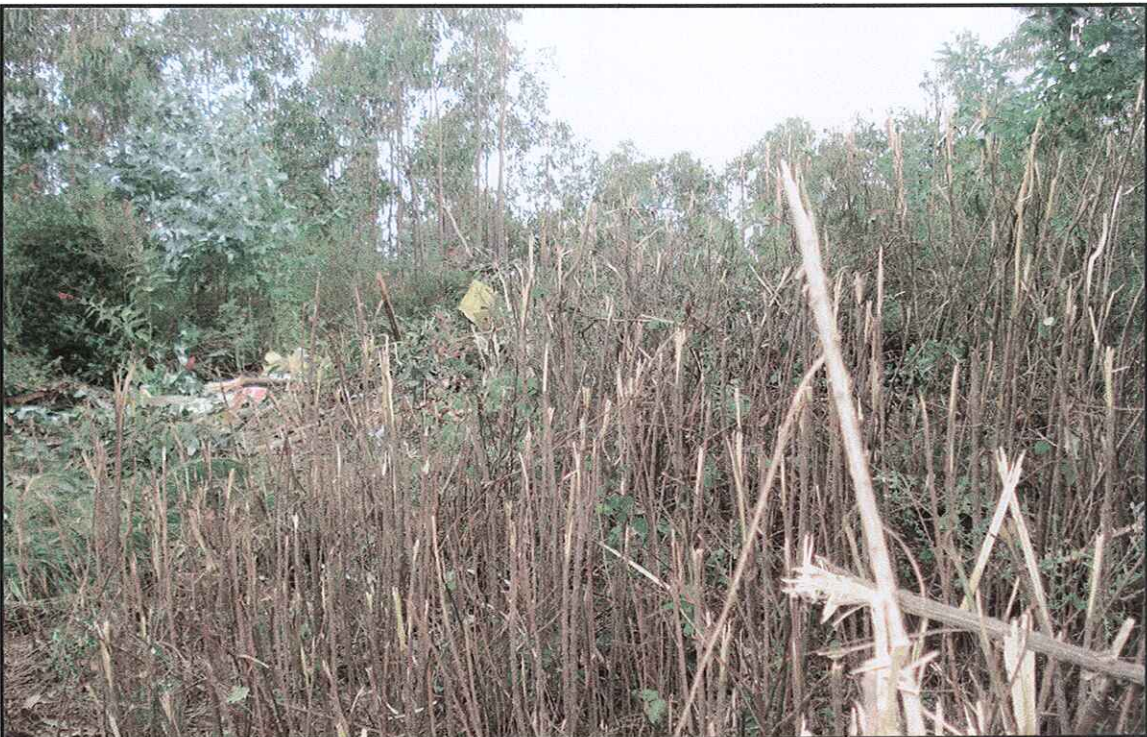
forma diagonal, lo que evidenciaba una actitud de descenso de aproximadamente 30° a 35°, con las alas niveladas.

Fotografía 2: Corte en diagonal de árboles y ramas.

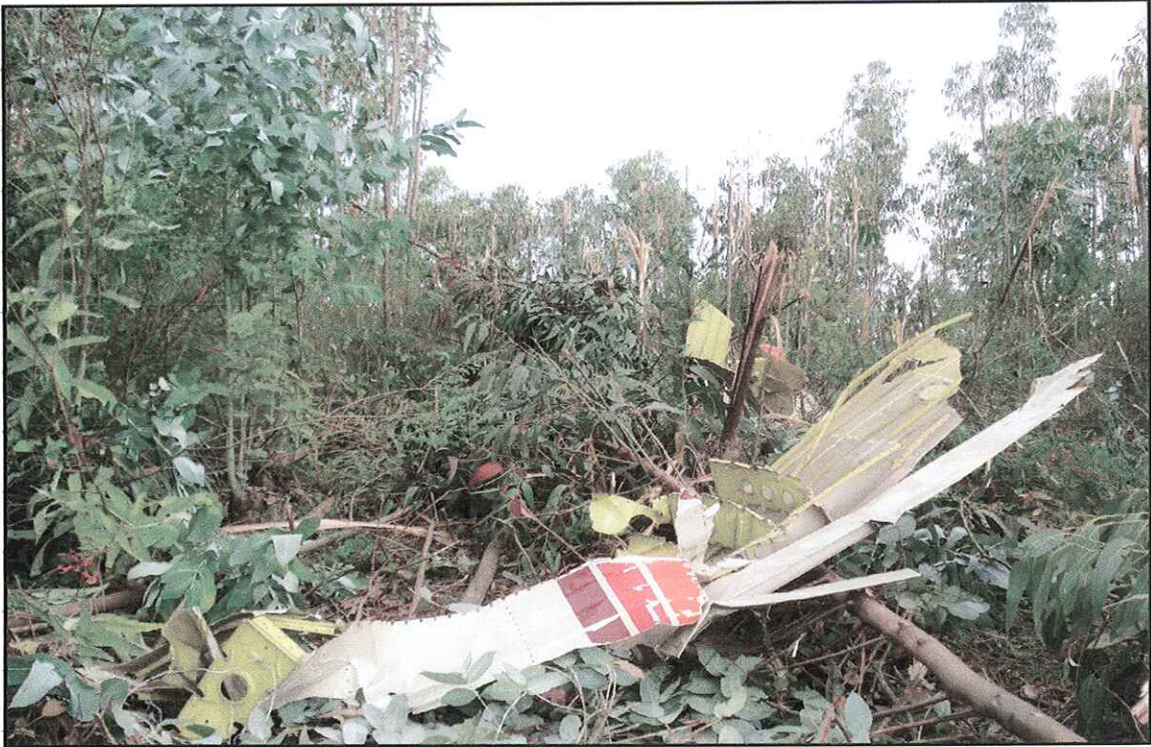
Fotografía 3: Restos de la estructura de la aeronave.

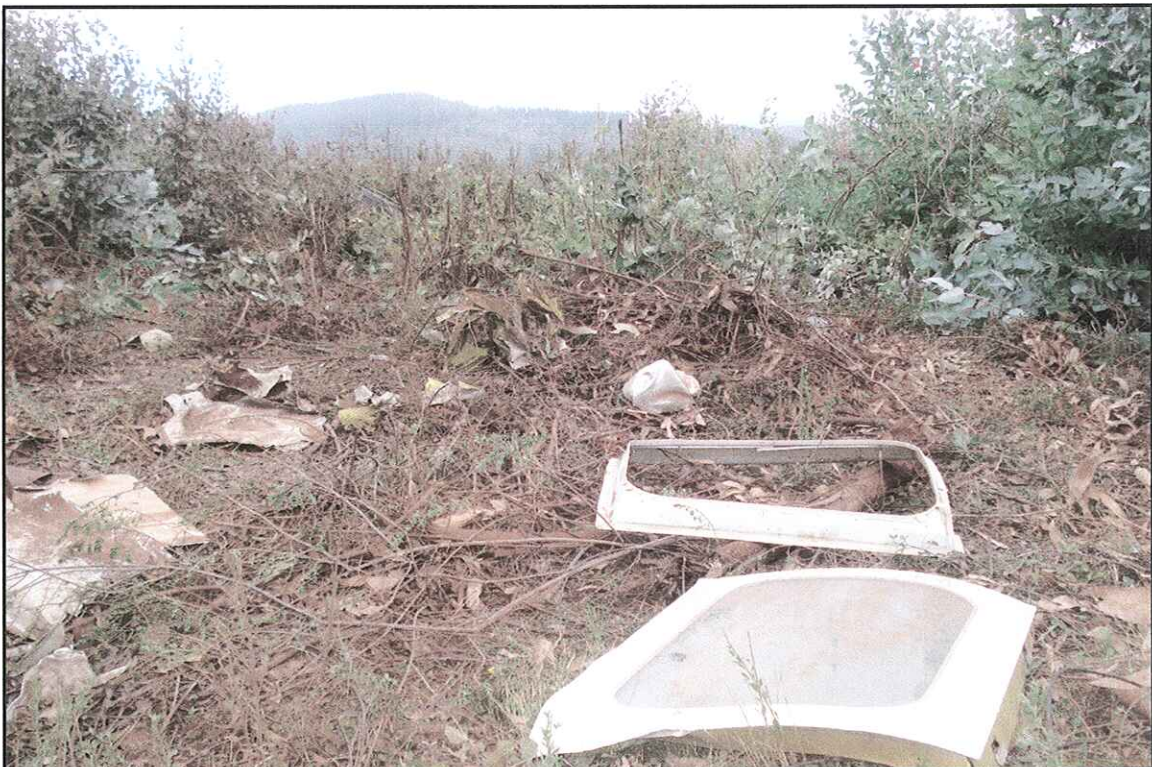
- 1.6.8.4. La dispersión de restos, desde el primer impacto hasta la posición final de la aeronave, tiene una longitud de 265 metros, con un ancho que varía, en los diferentes puntos antes descritos, entre los 3 y 10 metros.

Fotografía 4: Restos de la estructura de la aeronave diseminados en su trayectoria.

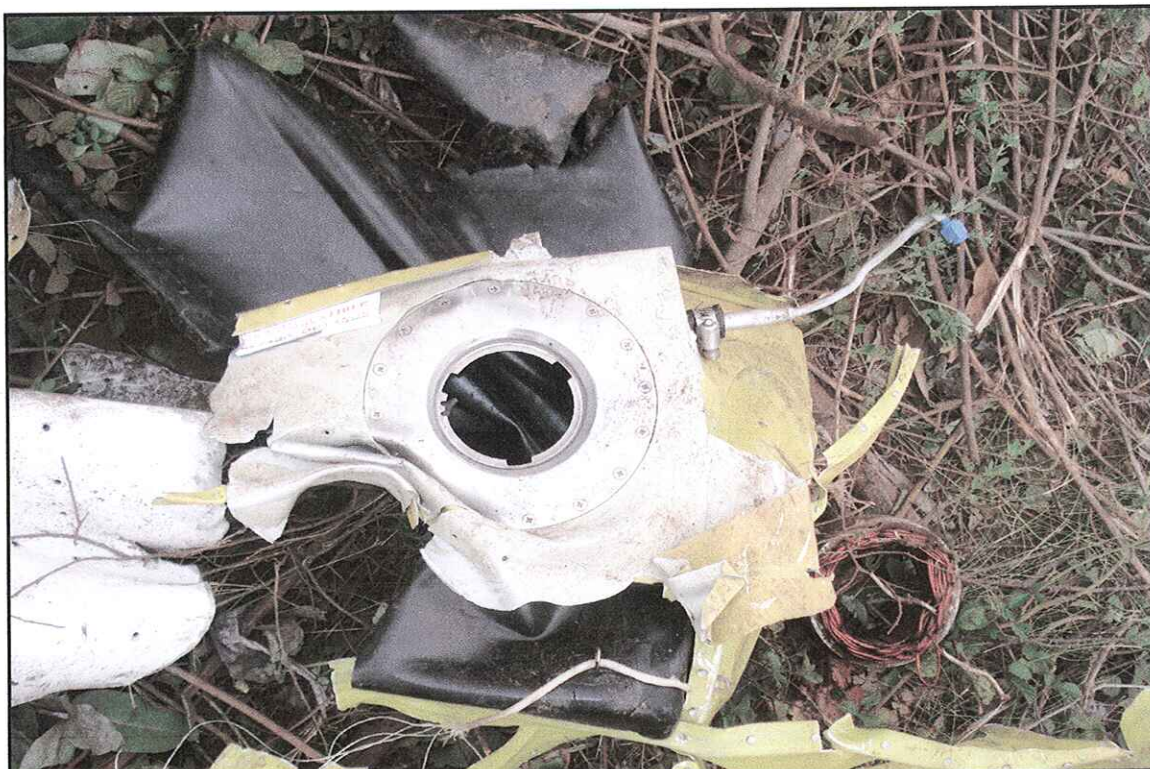
1.6.8.3.1. El primer impacto de la aeronave, fue sobre la cima de un cerro de la localidad de Tomé, con orientación al rumbo 195°, distante a 10.7 millas náuticas del VOR de Concepción, y con una elevación de 972 pies (324 m). En este lugar, fue posible observar el corte de ramas en forma diagonal, producto de la trayectoria en descenso. Asimismo, se observaron restos de partes del avión (pedazos de aluminio, de plexiglass, fibra de vidrio, partes de estanques de combustible desgarrados, entre otros), diseminados en la trayectoria de dispersión de los restos.

Fotografía 5: Parte de uno de los estanques de combustible encontrado en el lugar del primer impacto.

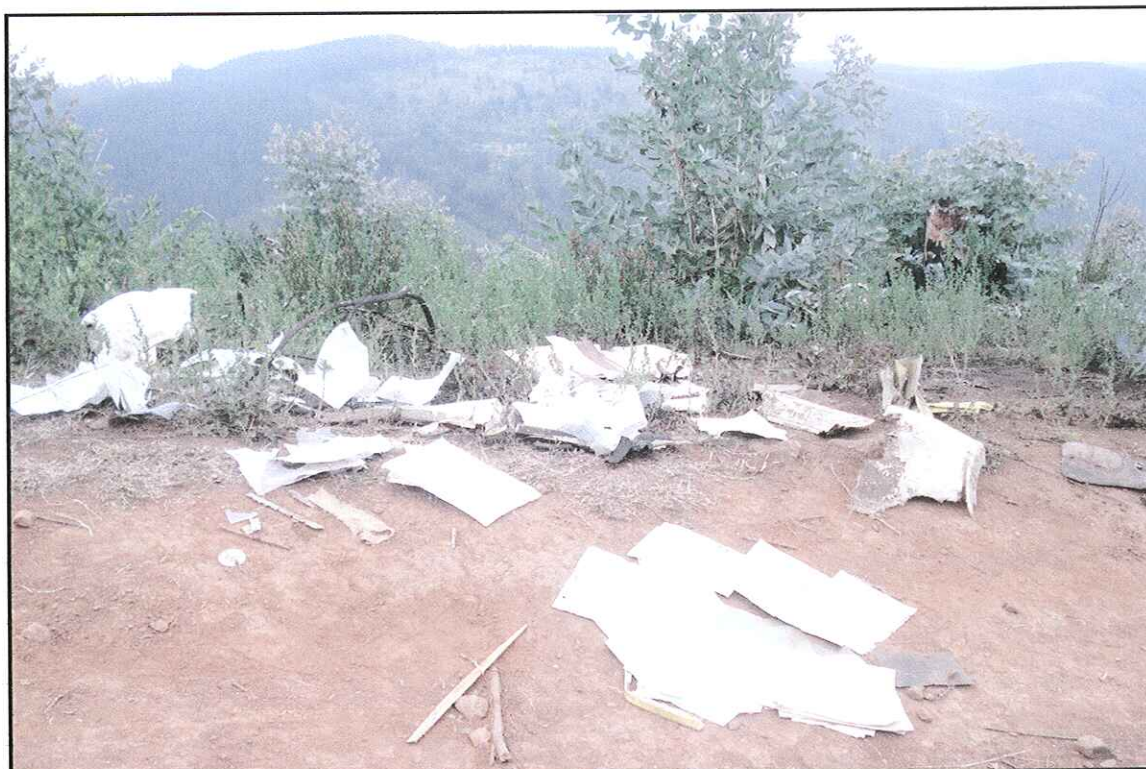
1.6.8.3.2. 30 metros más al Sur, se encontraron dispersas las cartas de aproximación del AIP MAP y restos del fuselaje de la aeronave, sin evidencia de impacto en ese sector.

Fotografía 6: Cartillas de aproximación instrumental, encontradas en la trayectoria de la aeronave.

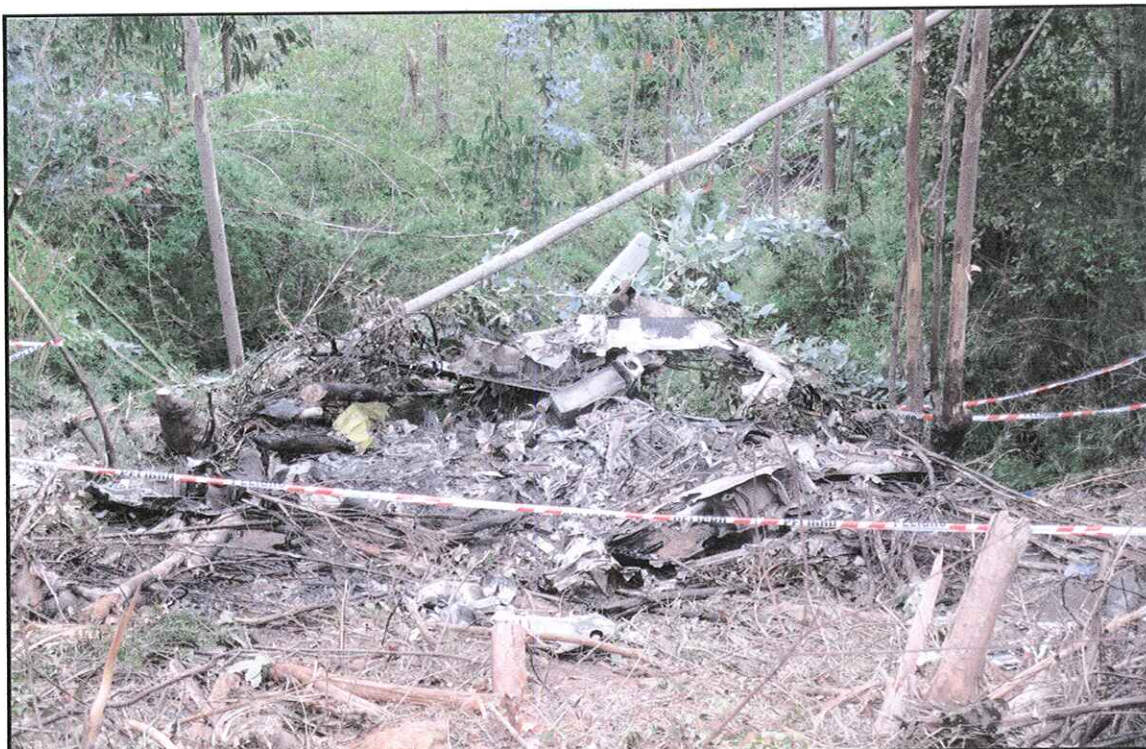
1.6.8.3.3. Finalmente, la aeronave volvió a impactar 235 metros al Sur del punto anterior, en la pendiente del cerro, con una elevación de 529 pies (176 m), quedando destruida producto del impacto y del fuego.

Fotografía 7: Lugar del impacto final y restos de la aeronave.

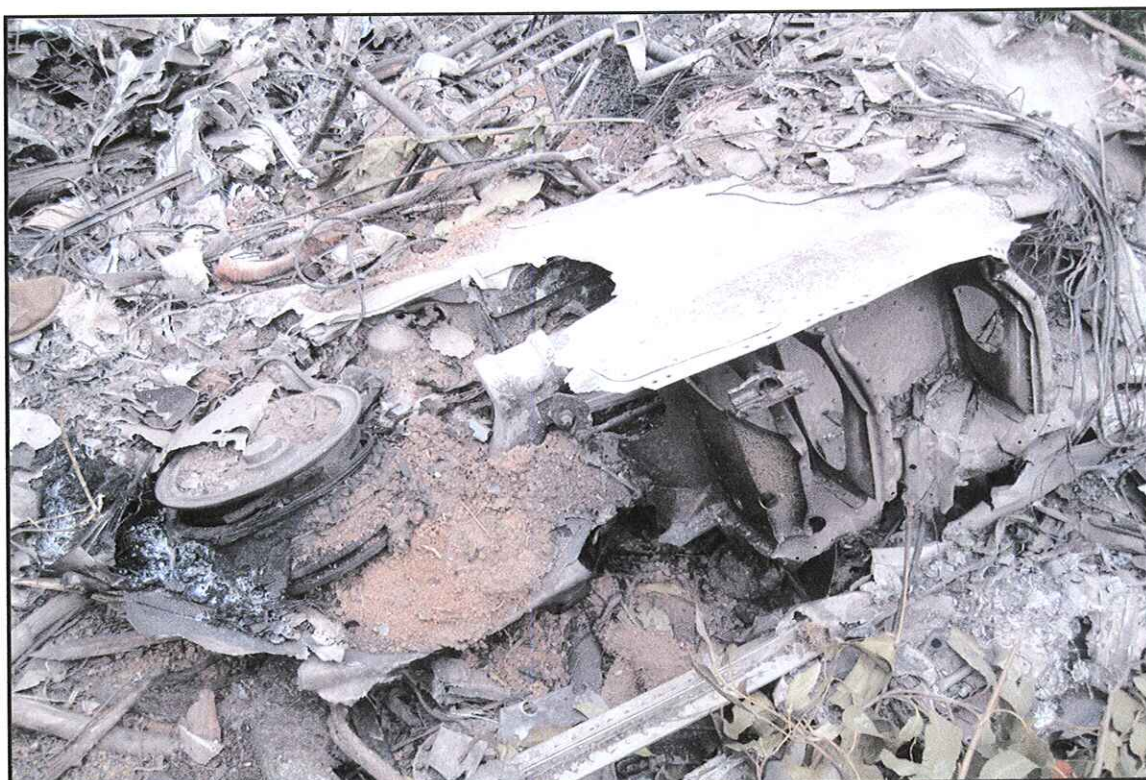
- 1.6.8.8. El tren de aterrizaje se encontró en posición arriba.

Fotografía 8: Tren de aterrizaje en la posición arriba.

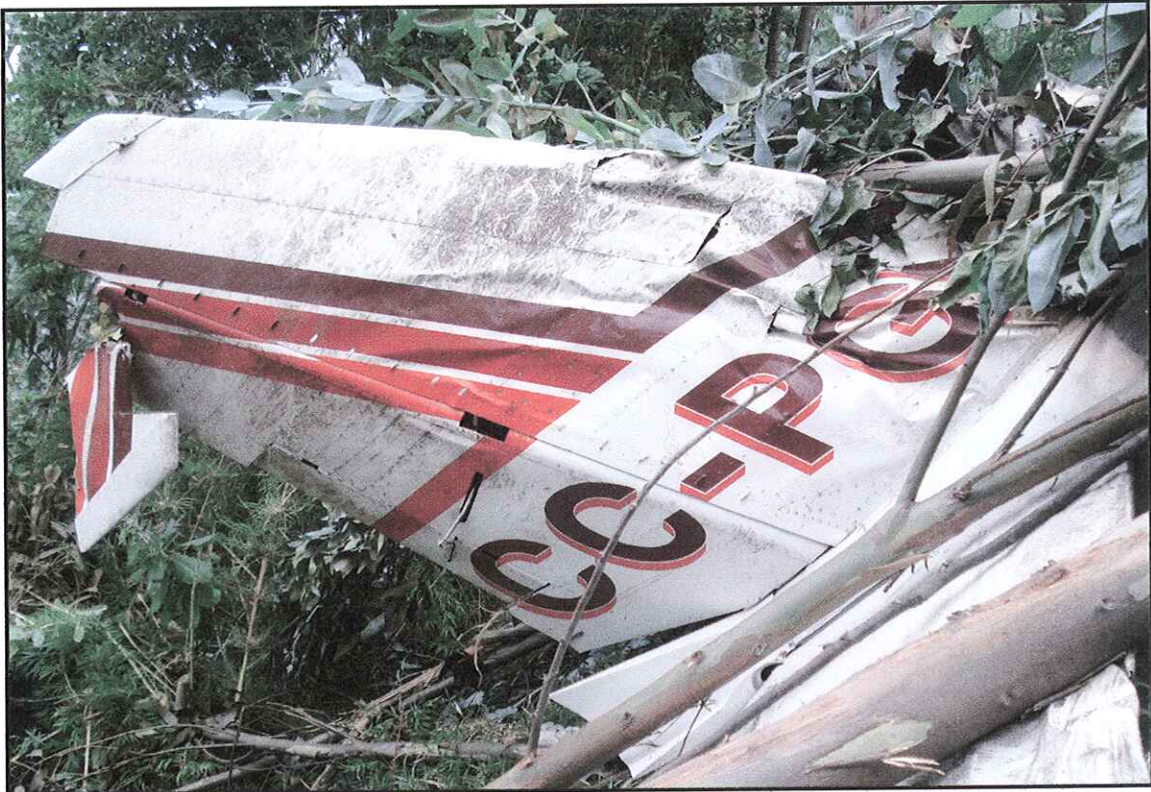
Fotografía 9: Restos de la aeronave.

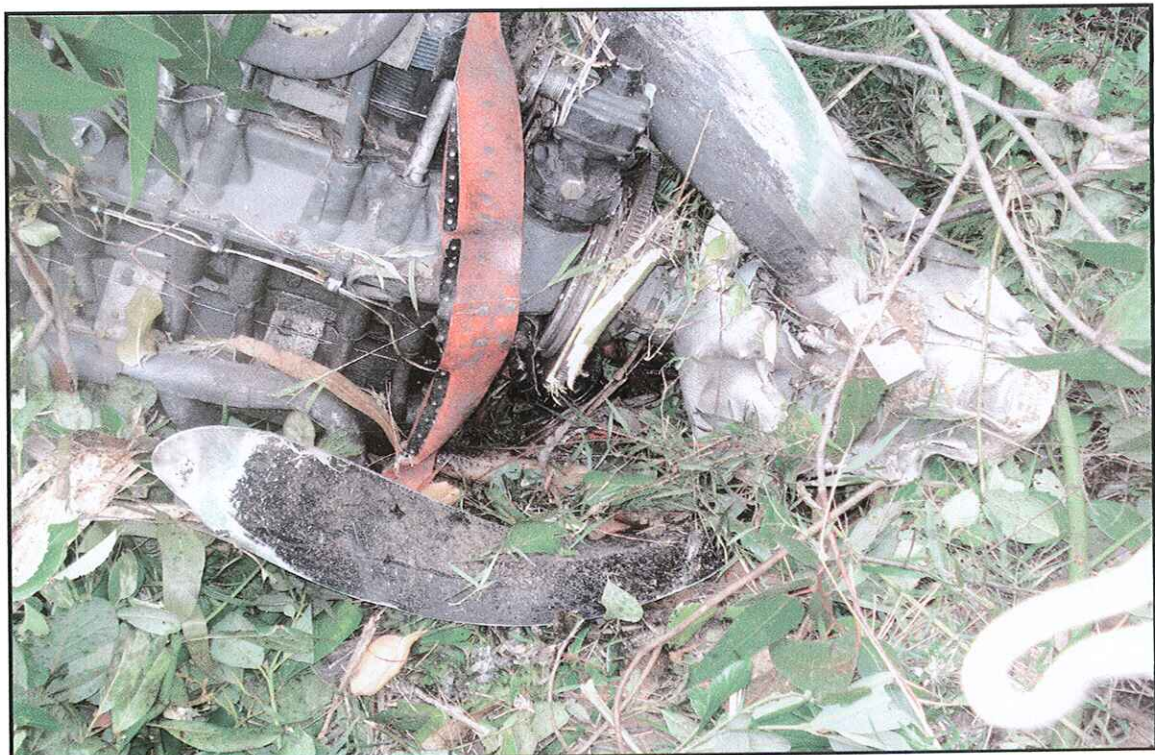
- 1.6.8.7. El motor derecho (N° 2) se ubicó 20 metros más al Sur de la posición final del avión, con las palas de la hélice plegadas hacia atrás y con evidencia de roce e impacto en los bordes de ataque y con torsión, lo cual demuestra que el motor tenía potencia al momento de impactar. Los magnetos se observaron sin daños. Del motor se extrajeron sólo 11 bujías, de las cuales 10 no presentaron observaciones y una estaba bañada en aceite. Una bujía no fue posible extraerla de su posición.

Fotografía 10: Motor derecho, cuya hélice mantiene sus palas plegadas hacia atrás.

Las palas de esta hélice (N° 2) estaban dobladas hacia atrás con evidencias de roce e impactos en los bordes de ataque y algunas de ellas dobladas con gran torsión (ver fotos), los daños que muestran las palas, son indicaciones de que los motores tenían potencia al momento de impactar con los obstáculos.

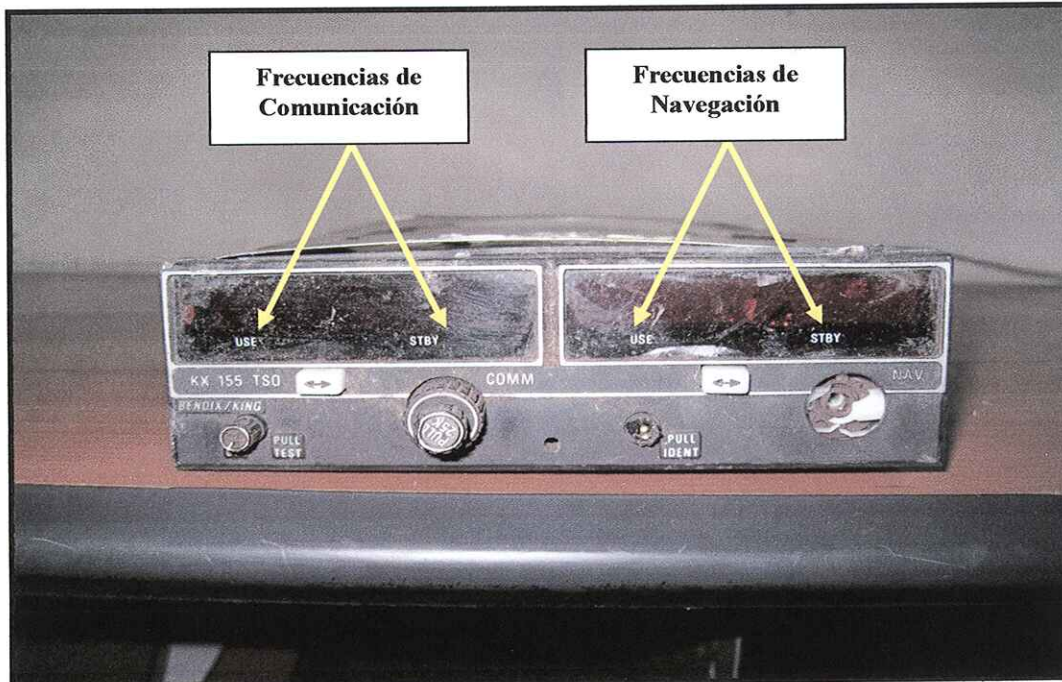
1.6.9.1. Se sometió a peritaje el equipo de comunicación y navegación Bendix King KX 155, verificando que la frecuencia de comunicación seleccionada era 118.1 (Concepción Torre) y Stand by era 120.5 (Concepción Aproximación). Asimismo, se verificó que la frecuencia de navegación en uso era 114.3 que corresponde al VOR/DME CAR de Concepción.

Fotografía 1: Equipo Bendix King.

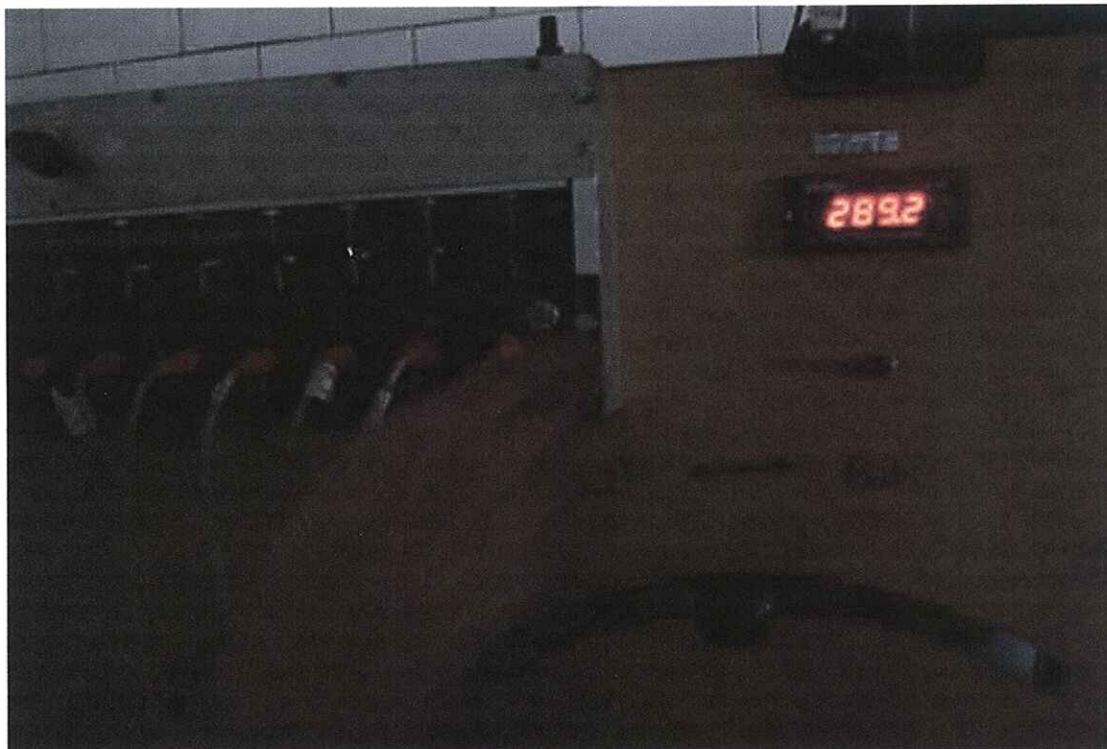
1.6.9.2. Los magnetos del motor derecho (N° 2) fueron verificados en un banco de prueba, observando que la calidad y frecuencia de la chispa era normal. No fue posible periciar los del motor izquierdo (N° 1), dado que estaban fundidos.

Fotografía 3: A bajas RPM, todas las salidas (6) del distribuidor, generan energía eléctrica para cada bujía.

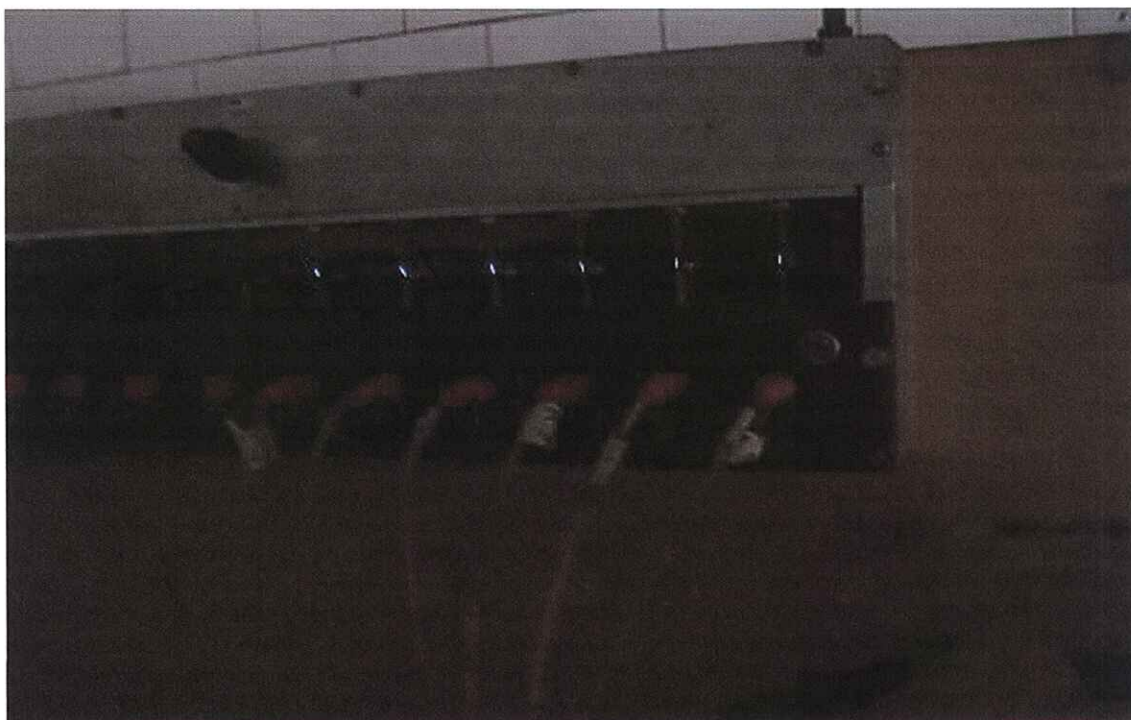
Fotografía 4: A altas RPM todas (6) las salidas del distribuidor generan energía eléctrica para cada bujía.

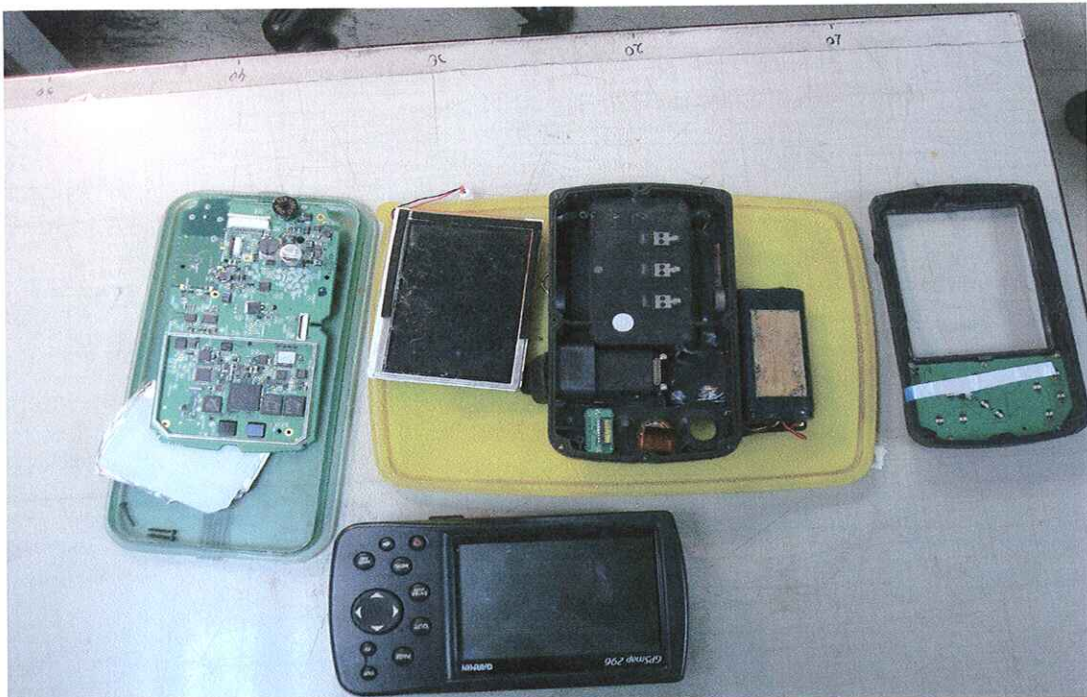
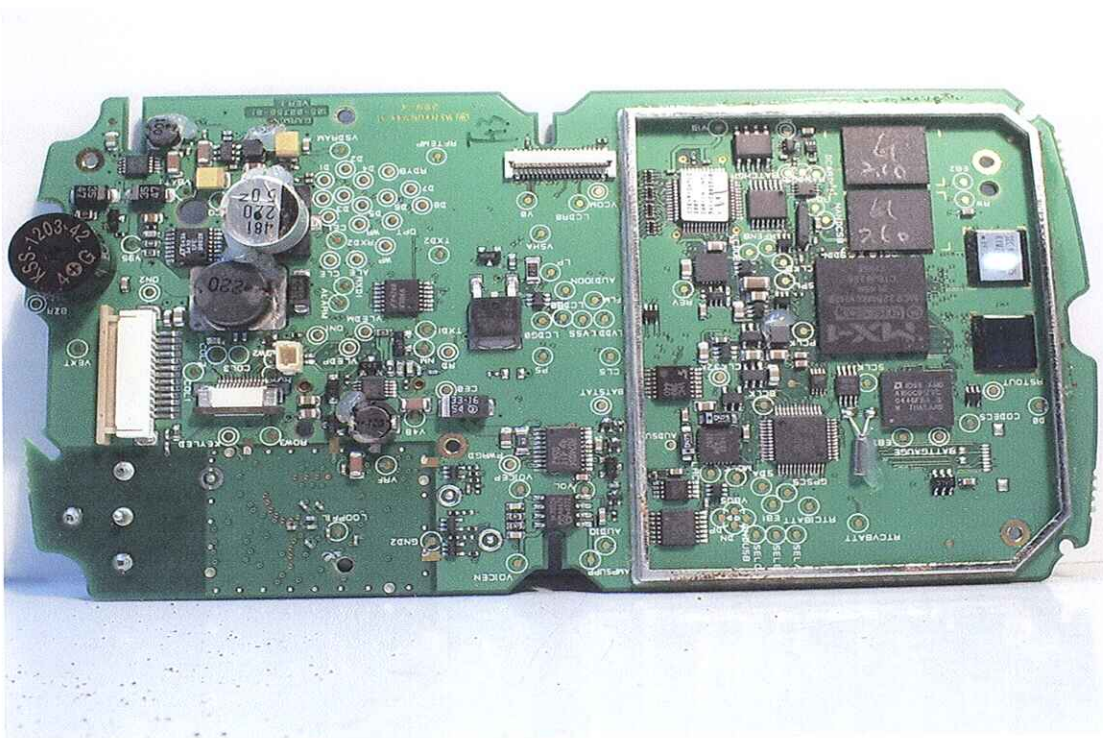
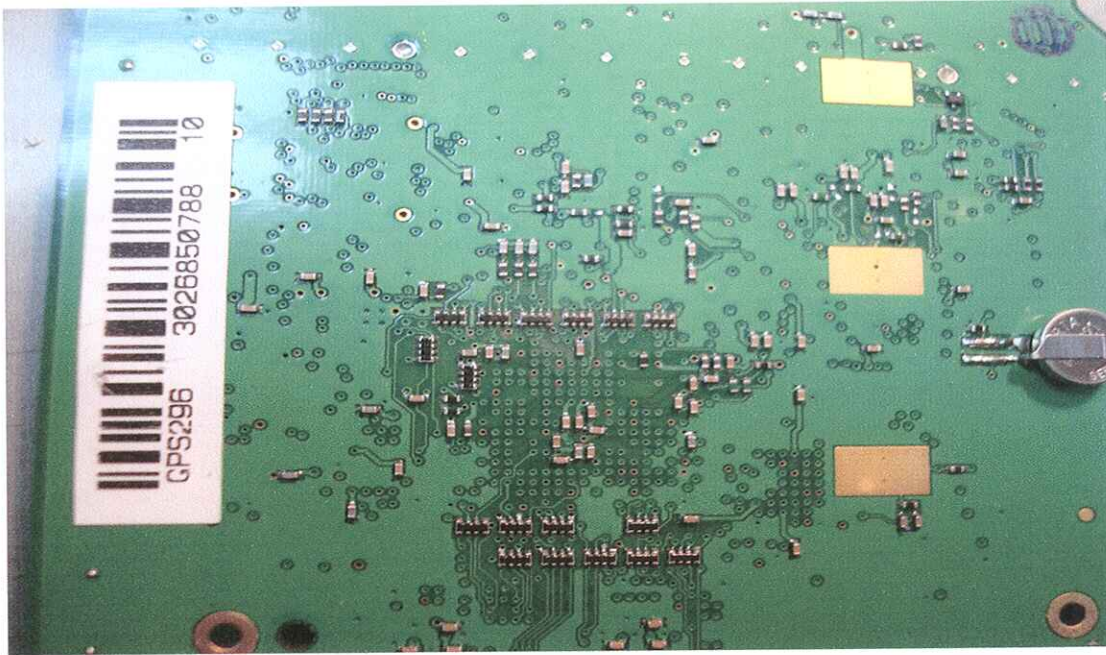
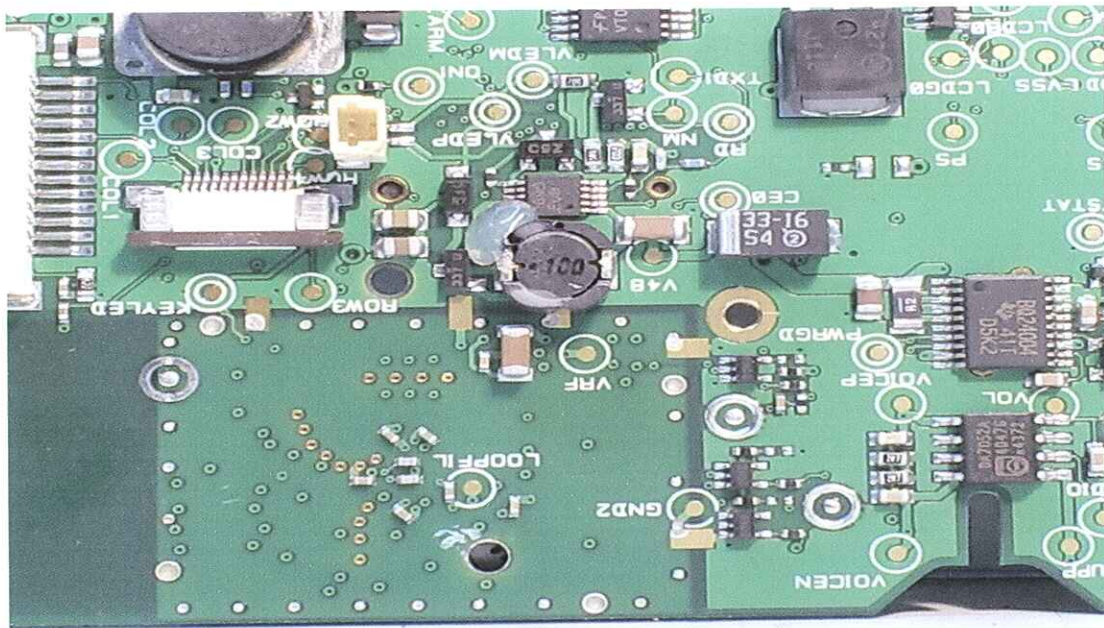
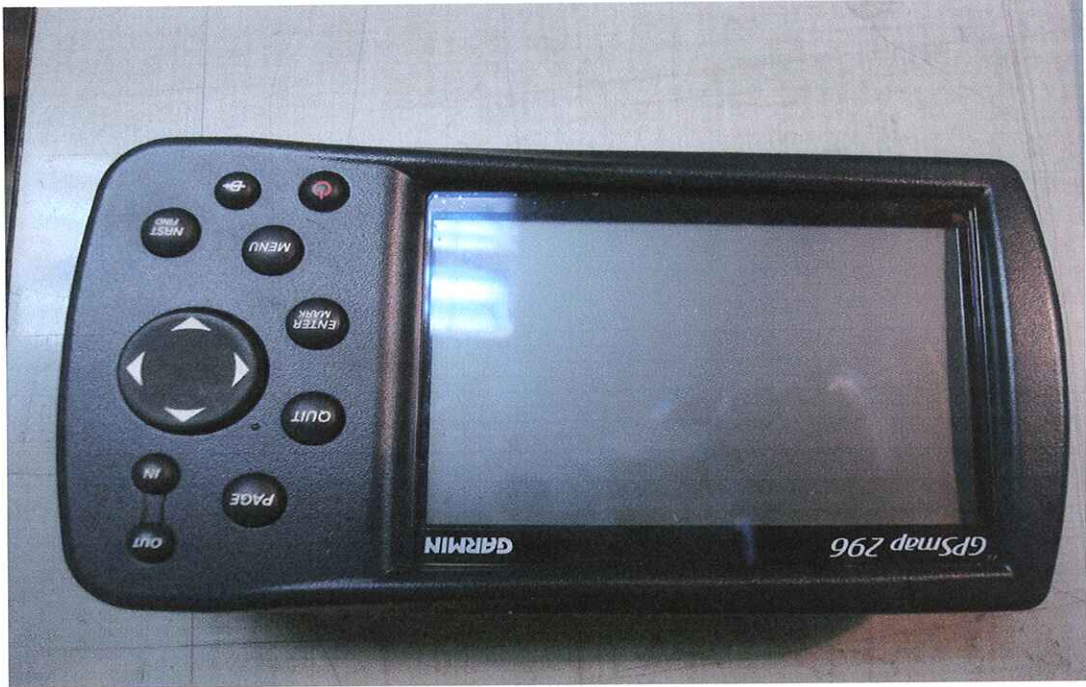
FOTOGRAFÍAS EQUIPO GPS 296

1.6.9.3. Se realizó peritaje al equipo GPS Garmin 296 S/N 67011479, el cual concluyó que el daño sufrido por el equipo y la destrucción de los circuitos integrados producto del accidente, imposibilitó el funcionamiento y la obtención de información de la memoria.

Por los antecedentes anteriormente expuestos informo que el deterioro sufrido por el equipo y particularmente la destrucción de los circuitos integrados en sus diversas capas, fueron mayores a lo dimensionados, por lo que no es posible obtener información de la memoria del equipo GPS 296 S/N 67011479,
