**МЕЖГОСУДАРСТВЕННЫЙ АВИАЦИОННЫЙ КОМИТЕТ
КОМИССИЯ ПО РАССЛЕДОВАНИЮ АВИАЦИОННЫХ ПРОИСШЕСТВИЙ**

**ОКОНЧАТЕЛЬНЫЙ ОТЧЕТ
ПО РЕЗУЛЬТАТАМ РАССЛЕДОВАНИЯ АВИАЦИОННОГО ПРОИСШЕСТВИЯ**

Вид авиационного происшествия	АПБЧЖ
Тип воздушного судна	Самолет Ан-2
Государственный опознавательный знак	регистрационный RA-40373
Владелец	Частное лицо
Эксплуатант	«ИП Батаков С.Г.» (АОН)
Авиационная администрация	Южное МТУ ВТ ФАВТ
Место происшествия	Россия, 8 км южнее г. Горячий Ключ, Краснодарского края
	Координаты: 44°35'48.9" СШ, 039°00'61.5" ВД
Дата и время	06.05.2010г., в 10ч 26мин местного времени, 06ч 26мин UTC, день

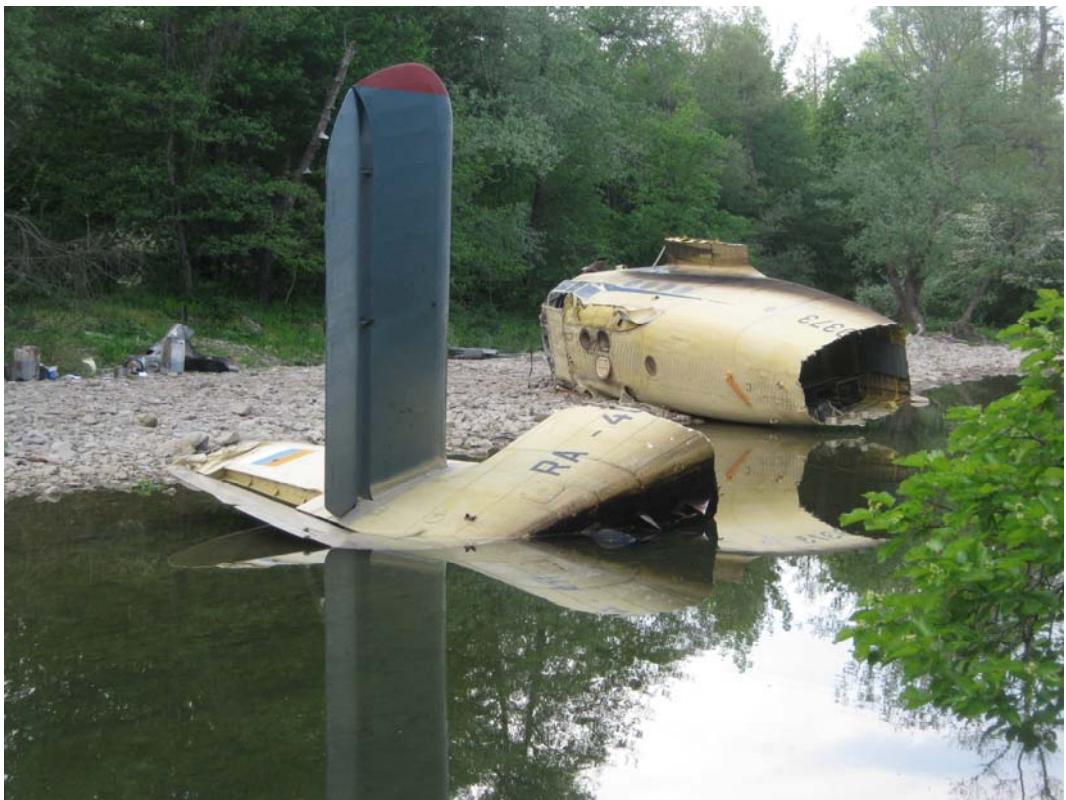
Рис. №1

- части фюзеляжа находятся на берегу и в русле мелководной реки Каверзе. Передняя часть фюзеляжа от шп.№1 до шп.№19 находится на берегу и лежит на боку входной дверью вниз; задняя часть фюзеляжа от шп. №19 с хвостовым колесом, килем и правым стабилизатором находится в русле реки и лежит на боку правым стабилизатором вверх. Левый стабилизатор демонтирован и находится на берегу (Рис. № 1);

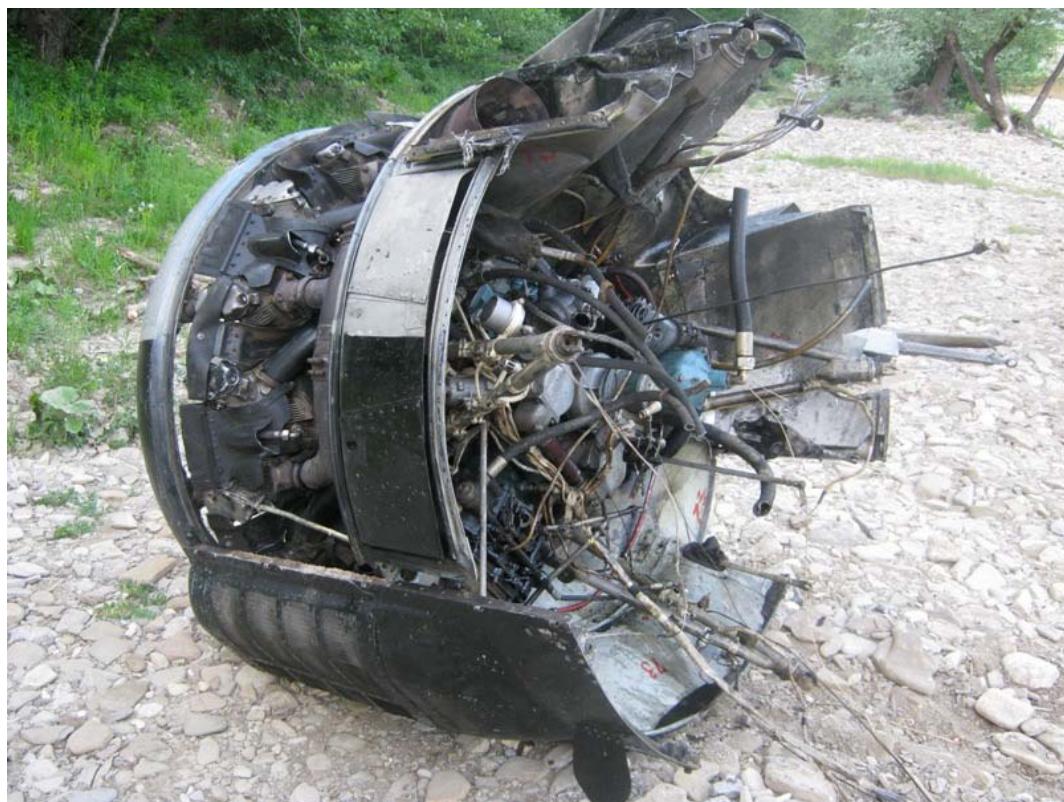
Рис. №2

- двигатель АШ-62ИР с подмоторной рамой, узлами крепления двигателя к самолету, дефлектором, воздухозаборником карбюратора и втулкой воздушного винта АВ-2 отделен от фюзеляжа и находится на берегу на расстоянии 8м (Рис. № 2);

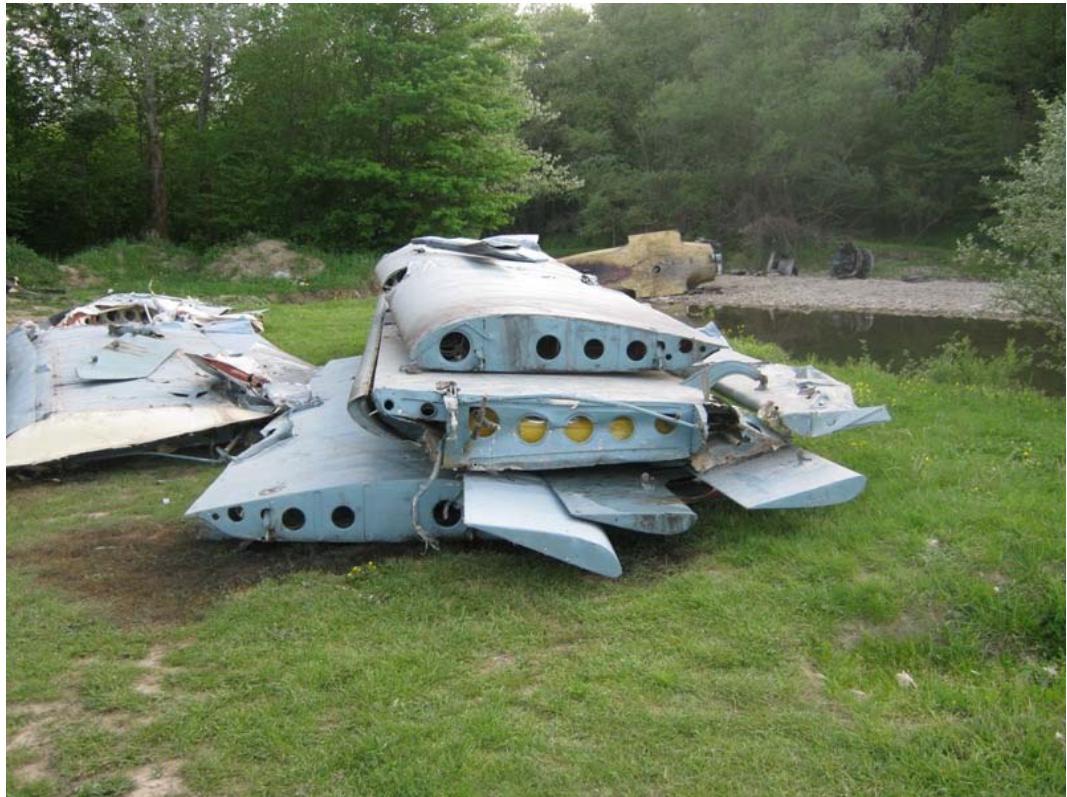
Рис. №3

- полукрылья отделены по узлам навески от фюзеляжа и сложены на другом берегу реки, там же находится левый стабилизатор (Рис. №3);

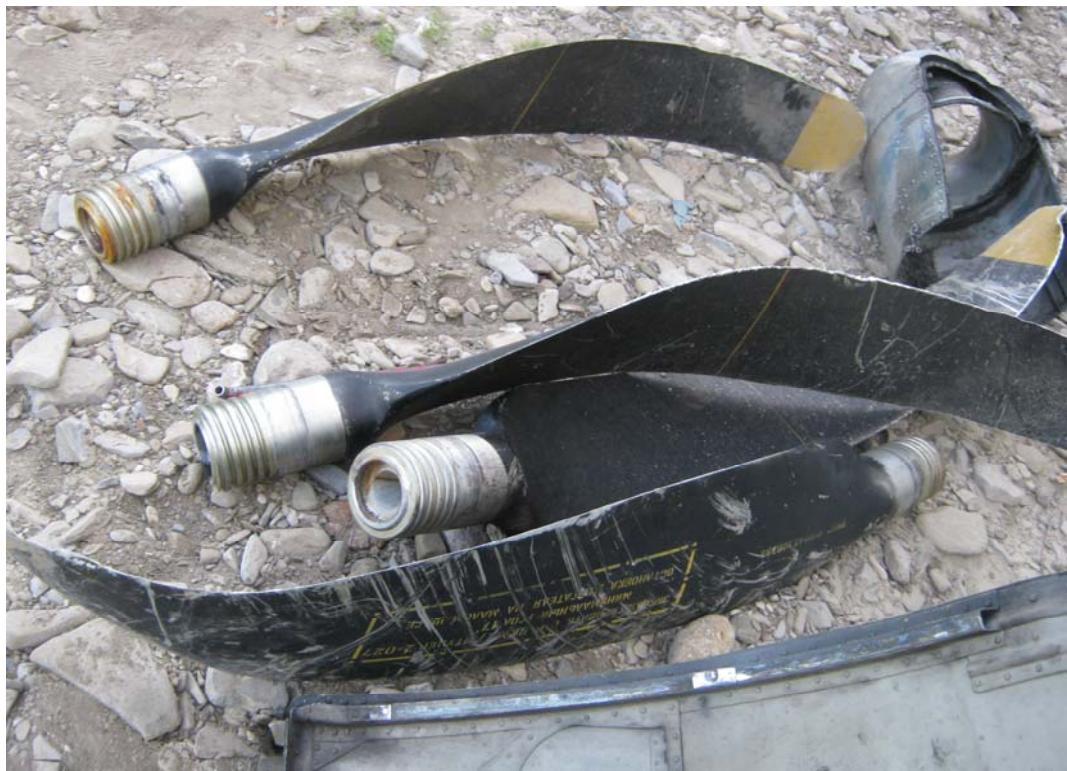
Рис. №4

- лопасти воздушного винта отделены от втулки и сложены рядом с двигателем (Рис. № 4);

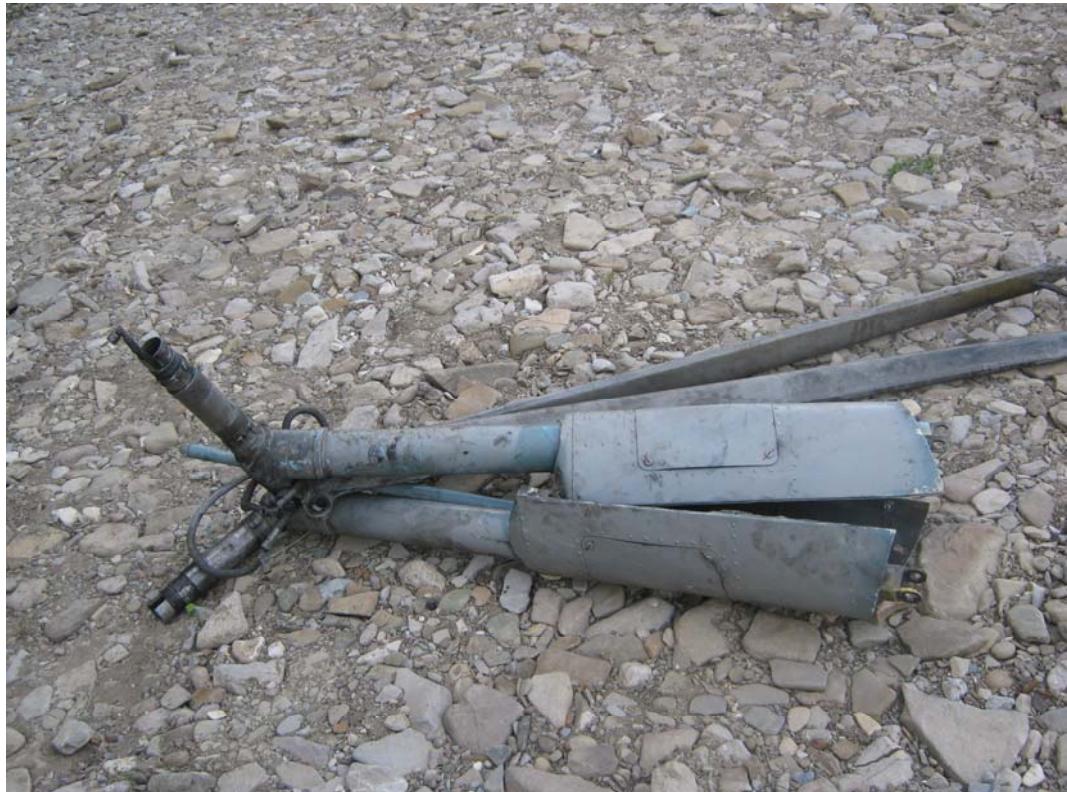
Рис. №5

- основные стойки шасси с обтекателями и подкосами отделены от фюзеляжа и сложены на берегу на расстоянии 12 м от фюзеляжа (Рис. №5);

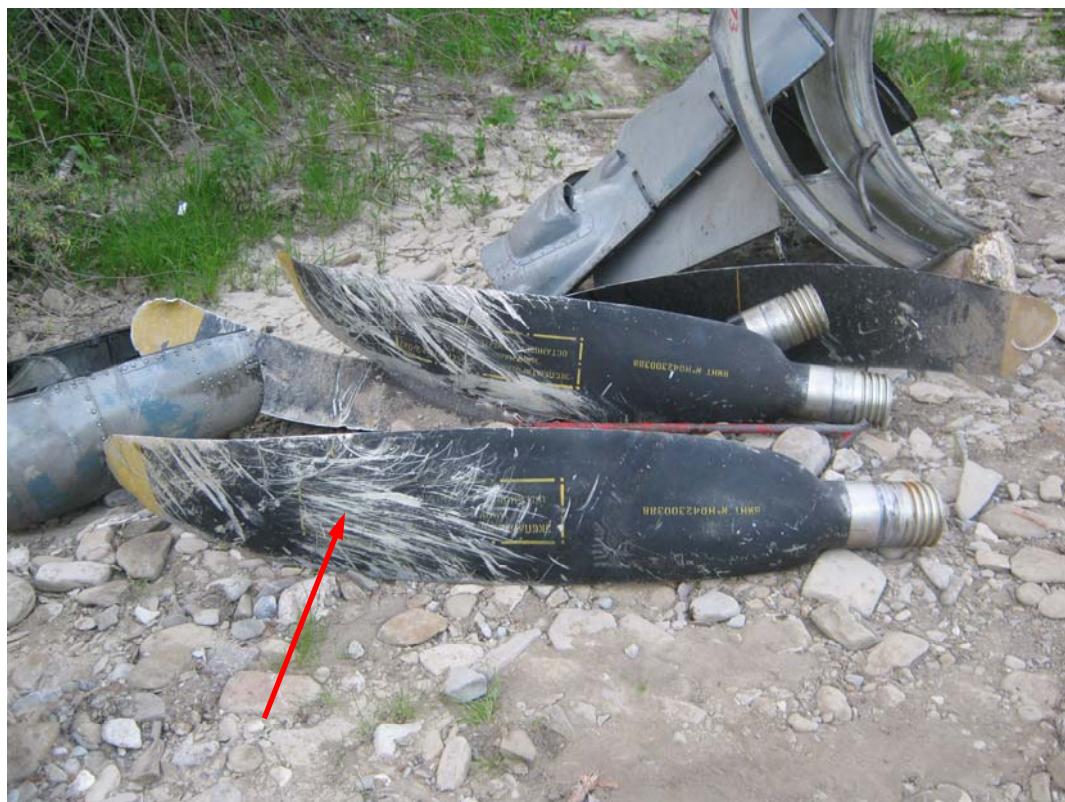
Рис. №6

На втулке воздушного винта имеются вмятины и царапины, полученные при ударе о камни при переворачивании самолета. Лопасти воздушного винта демонтированы и сложены рядом с двигателем. Лопасти воздушного винта изогнуты под самолет и имеют забоины, порывы и глубокие царапины. Все повреждения получены в результате авиационного происшествия при переворачивании самолета. Характер повреждений на лопастях, форма их изгиба и направление глубоких царапин вдоль лопастей воздушного винта свидетельствуют, что эти повреждения получены при капотировании самолета с неработающим двигателем и невращающимся воздушным винтом (Рис. №6).

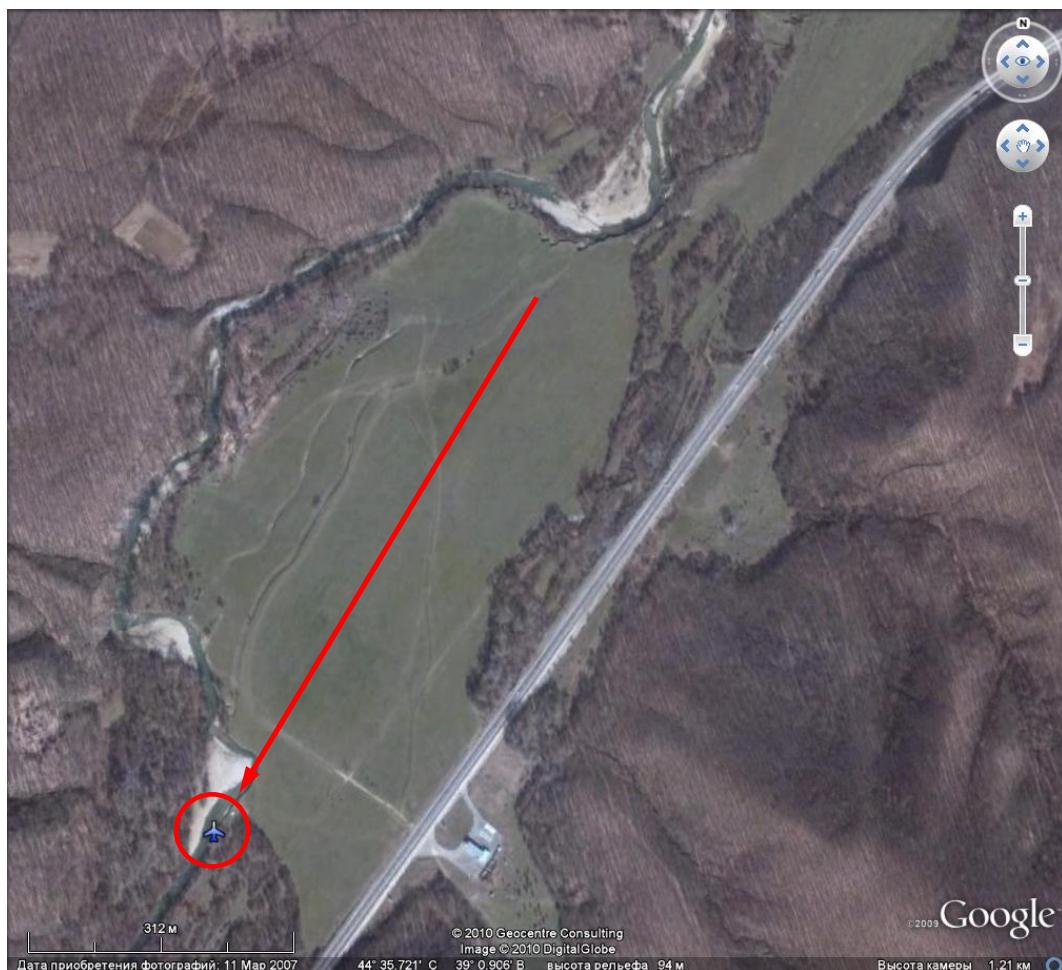
Рис. №7

Посадочная площадка Мирный, с которой выполнялись полёты, расположена в предгорье Кавказского хребта со значительными лесными массивами и представляет собой ровное поле, поросшее травой. Имеет минимальные размеры временной площадки 550м x 100м, с северной стороны ограничена лесополосой, с южной - оврагом, образованным руслом реки Каверзе, вдоль которого стоят столбы ЛЭП без проводов. Превышение площадки над уровнем моря 100 м. (Рис. №7).

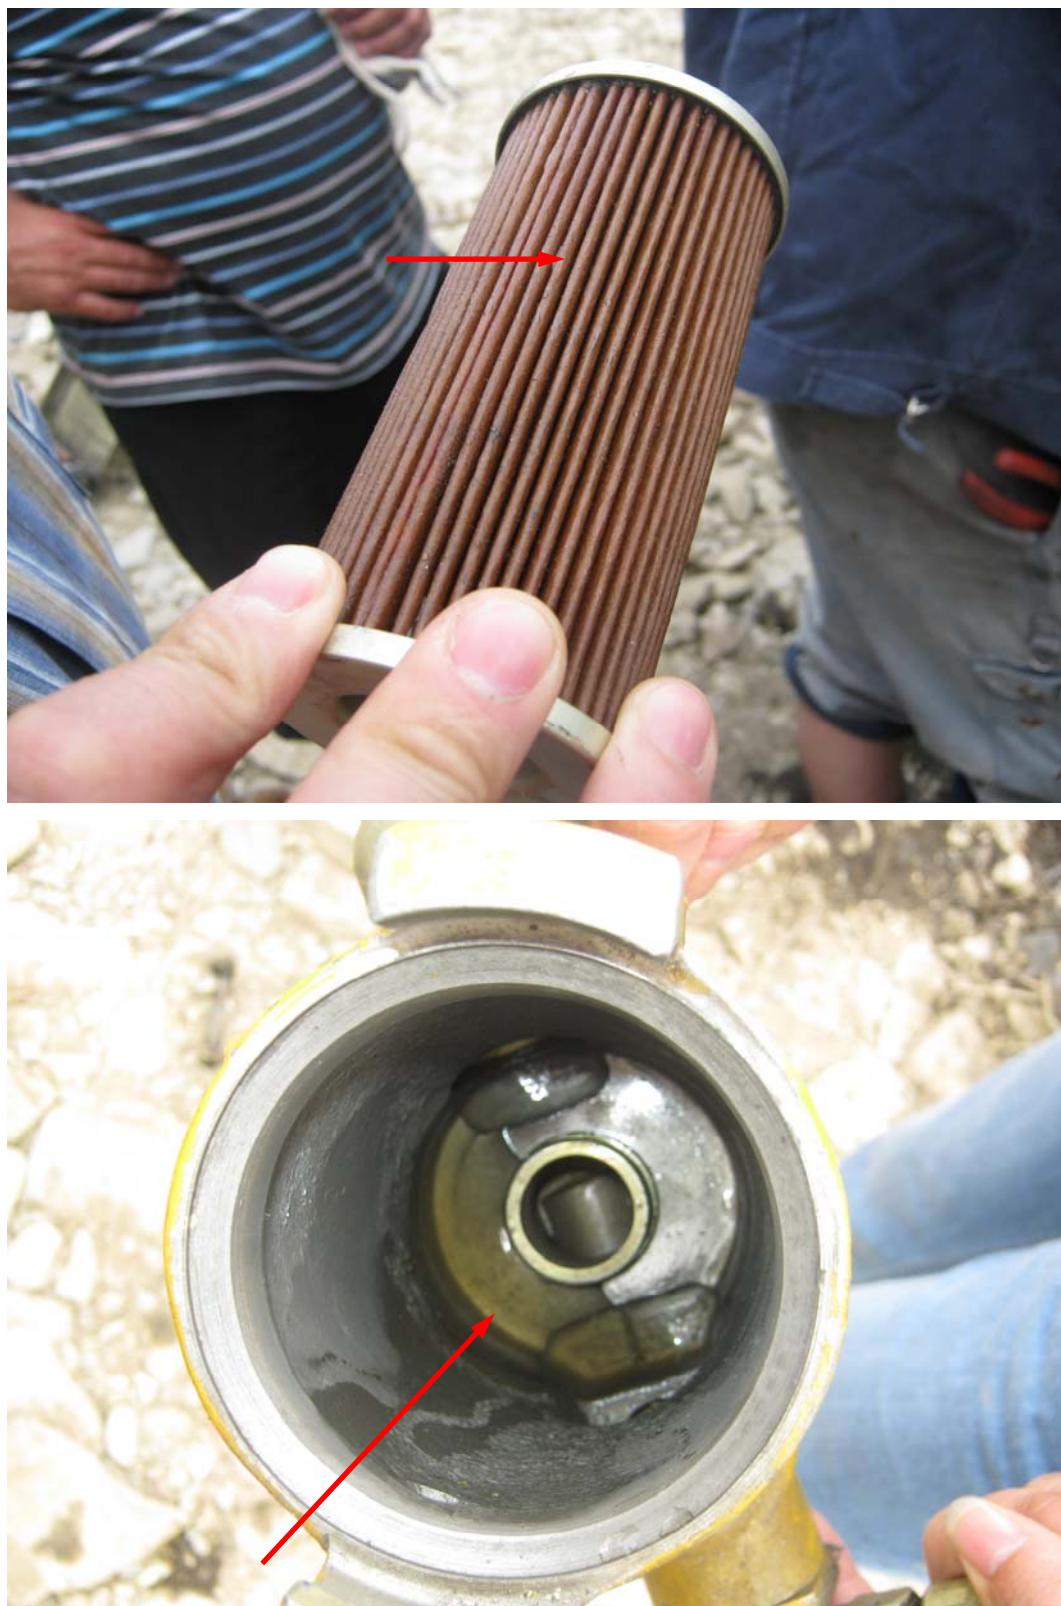
Рис. №8, №9

При осмотре топливного фильтра-отстойника 12ТФ29-1 на фильтроэлементе обнаружены капли воды. В корпусе фильтра обнаружена вода в количестве приблизительно 80 мл. (Рис. №8, №9).

Проведенный анализ свидетельствует, что, наиболее вероятно, в топливную систему самолета при выполнении ее заправки произошло попадание большого количества отстойной воды, что привело к загрязнению топливного фильтра самолета и всех топливных фильтров карбюратора и, как следствие, к сильному обеднению смеси или даже к полному прекращению подачи топлива в цилиндры двигателя.

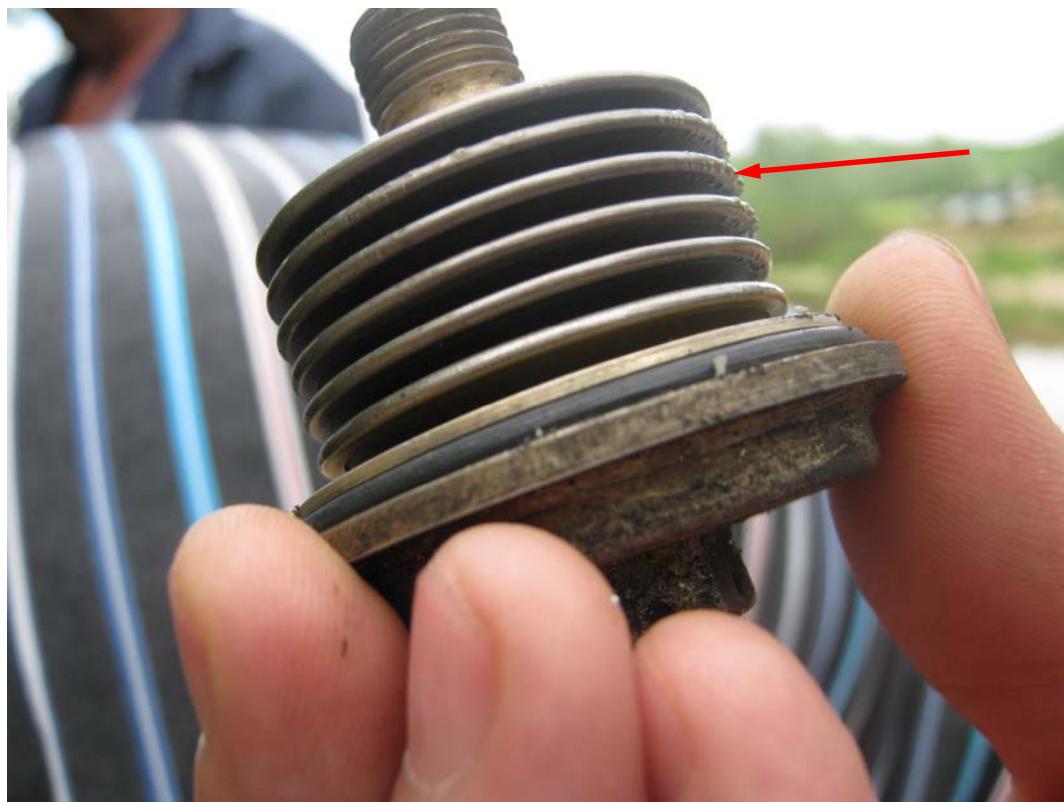
Рис. №10

При осмотре входного топливного фильтра тонкой очистки карбюратора двигателя на секциях фильтроэлемента обнаружены капли воды (Рис. №10).

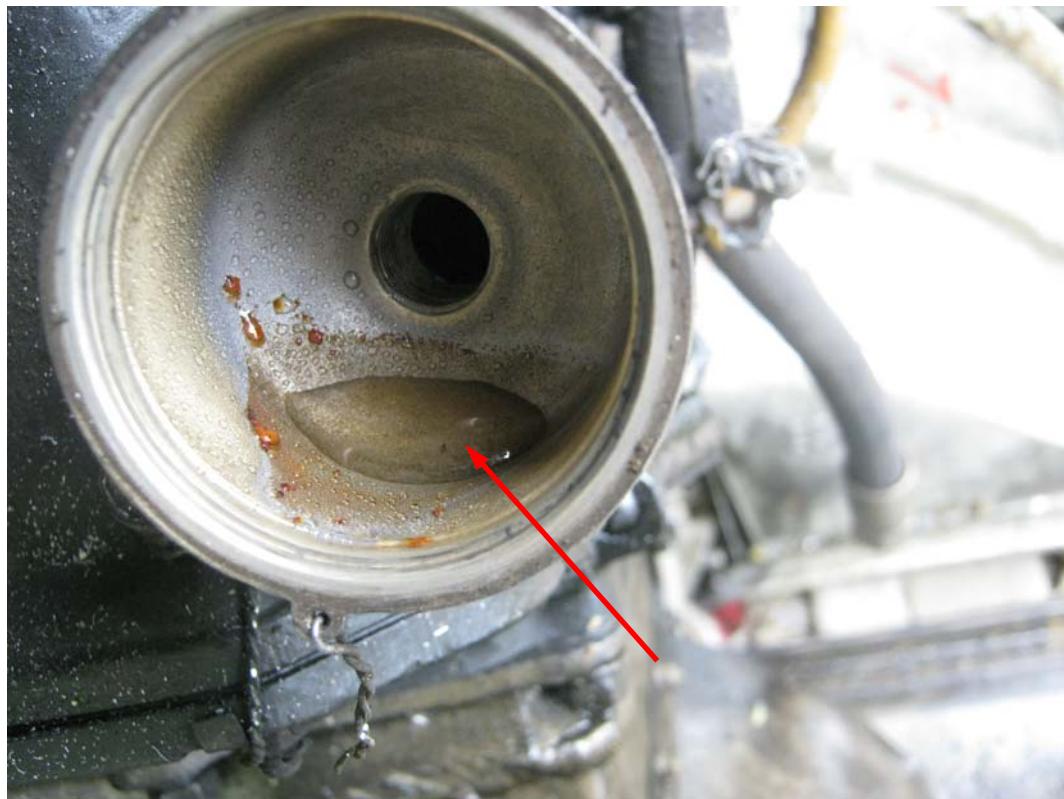
Рис. №11

В корпусе фильтра карбюратора обнаружены следы ржавчины и вода в количестве приблизительно 25-30 мл. (Рис. №11).

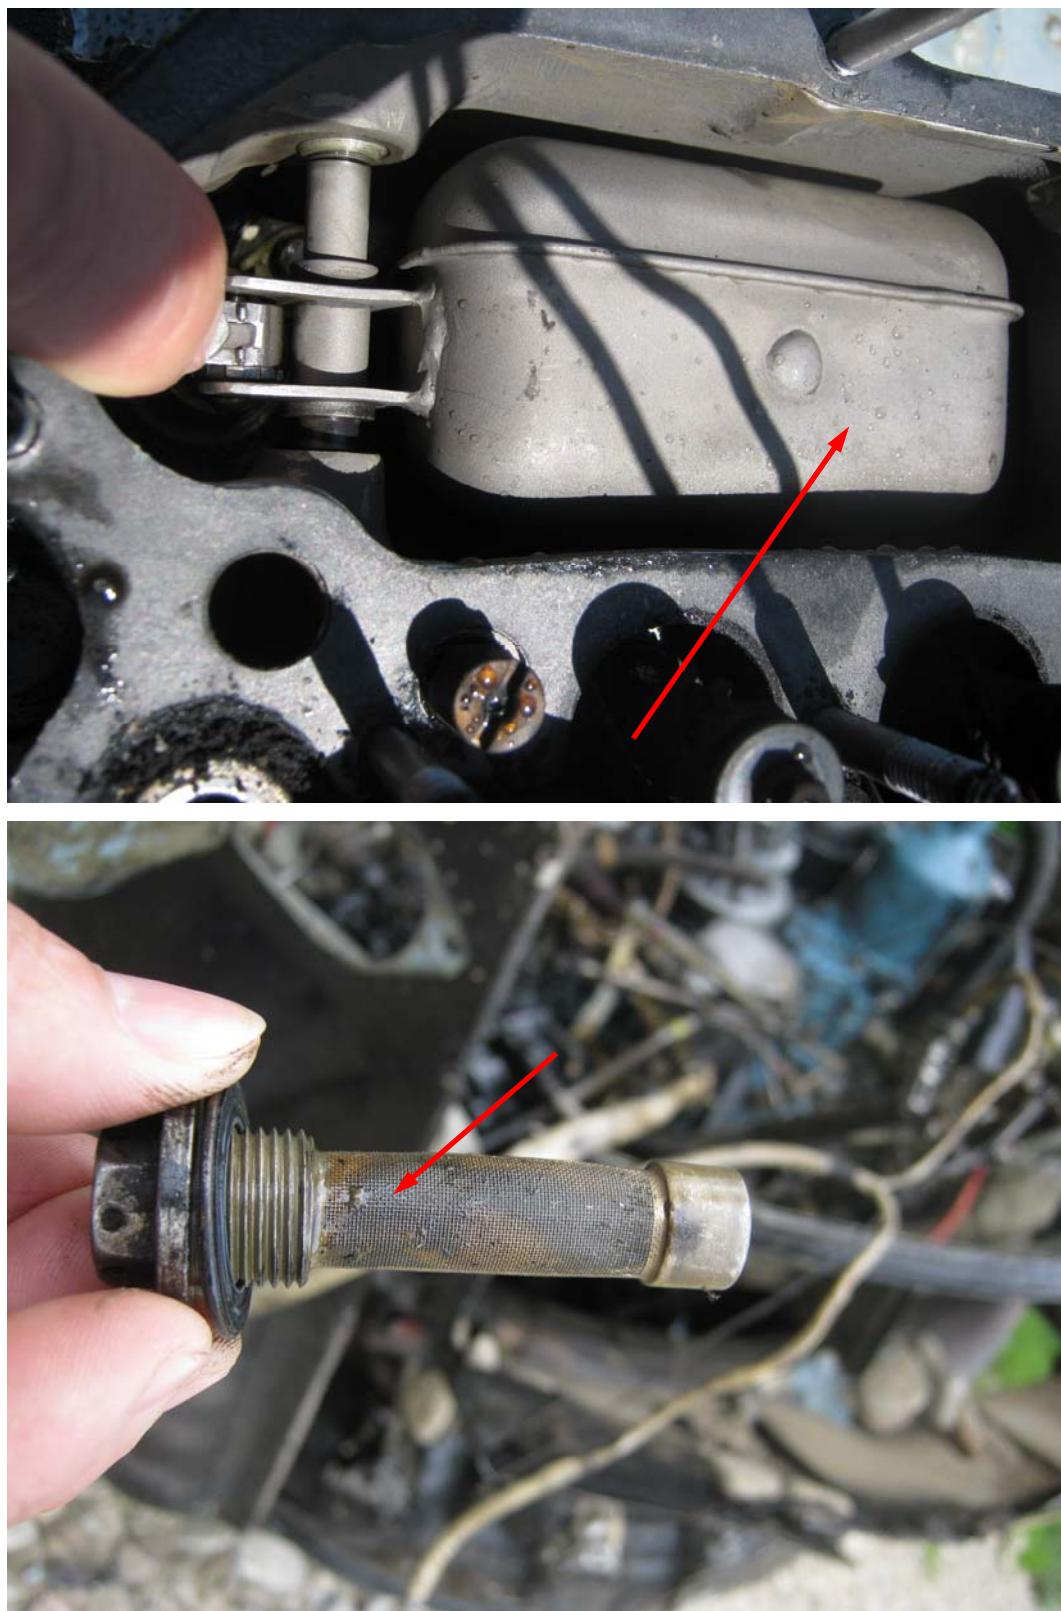
Рис. №12, №13

При осмотре состояния поплавковых камер карбюратора после демонтажа крышки поплавковой камеры, в них обнаружена вода приблизительно по 20 мл в каждой.

Топливные фильтры в поплавковых камерах карбюратора тоже имеют следы воды и грязи (Рис. №12, №13).

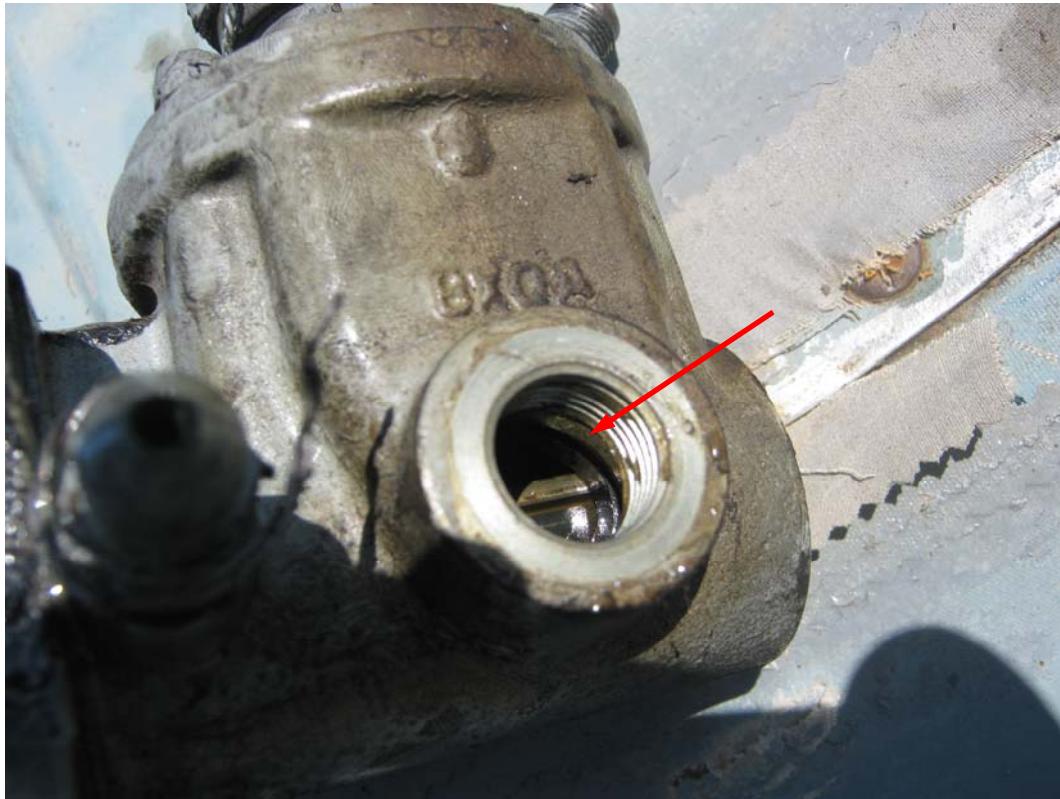
Рис. №14

- в корпусе насоса через входной и выходной патрубки просматривается наличие воды и ржавчины (Рис. №14);

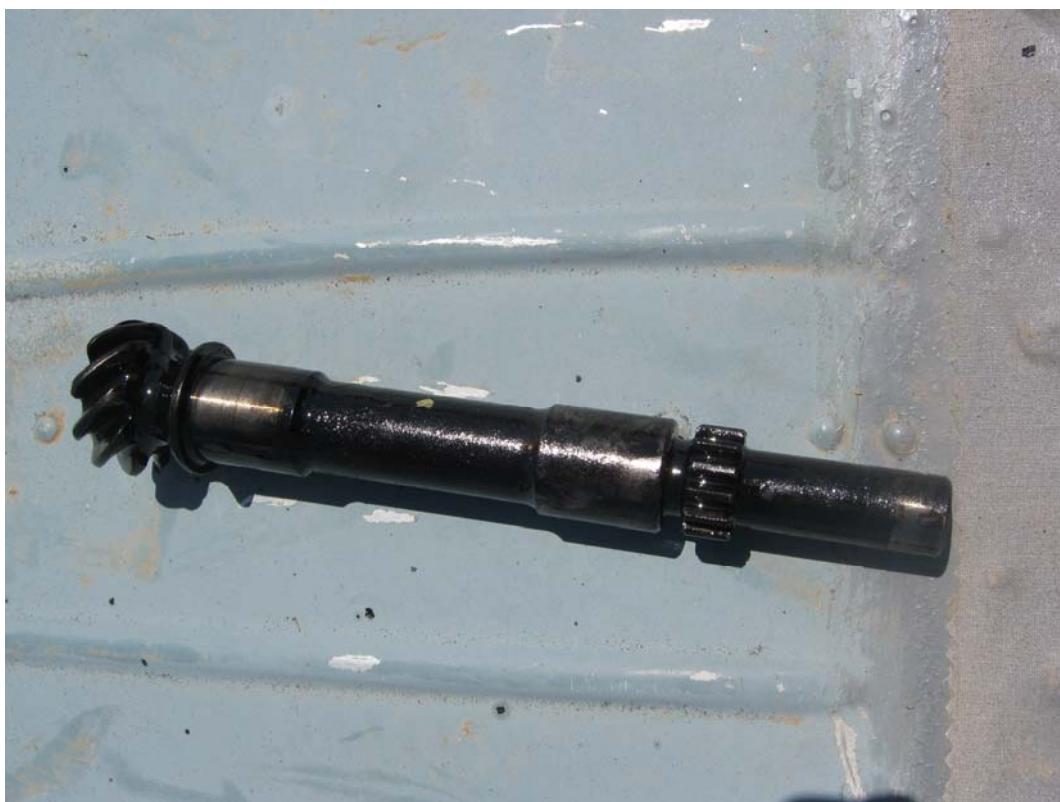
Рис. №15

привод топливного насоса не поврежден (Рис. №15).
