МЕЖГОСУДАРСТВЕННЫЙ АВИАЦИОННЫЙ КОМИТЕТ
КОМИССИЯ ПО РАССЛЕДОВАНИЮ АВИАЦИОННЫХ ПРОИСШЕСТВИЙ

ОКОНЧАТЕЛЬНЫЙ ОТЧЕТ
ПО РЕЗУЛЬТАТАМ РАССЛЕДОВАНИЯ АВИАЦИОННОГО ПРОИСШЕСТВИЯ

Вид авиационного происшествия	АПБЧЖ
Тип воздушного судна	Самолет Ан-2
Государственный регистрационный опознавательный знак	РА-62631
Собственник воздушного судна	Владимирская область
Эксплуатант	Государственное учреждение Владимирской области «Владимирская база авиационной охраны лесов»
Авиационная администрация	Центральное УГАН
Место происшествия	в районе населённого пункта Вознесенское Нижегородской области координаты места происшествия 54 ⁰ 53'42" СШ, 42 ⁰ 45'15" ВД
Дата и время	27.06.2010г. 11.45 UTC

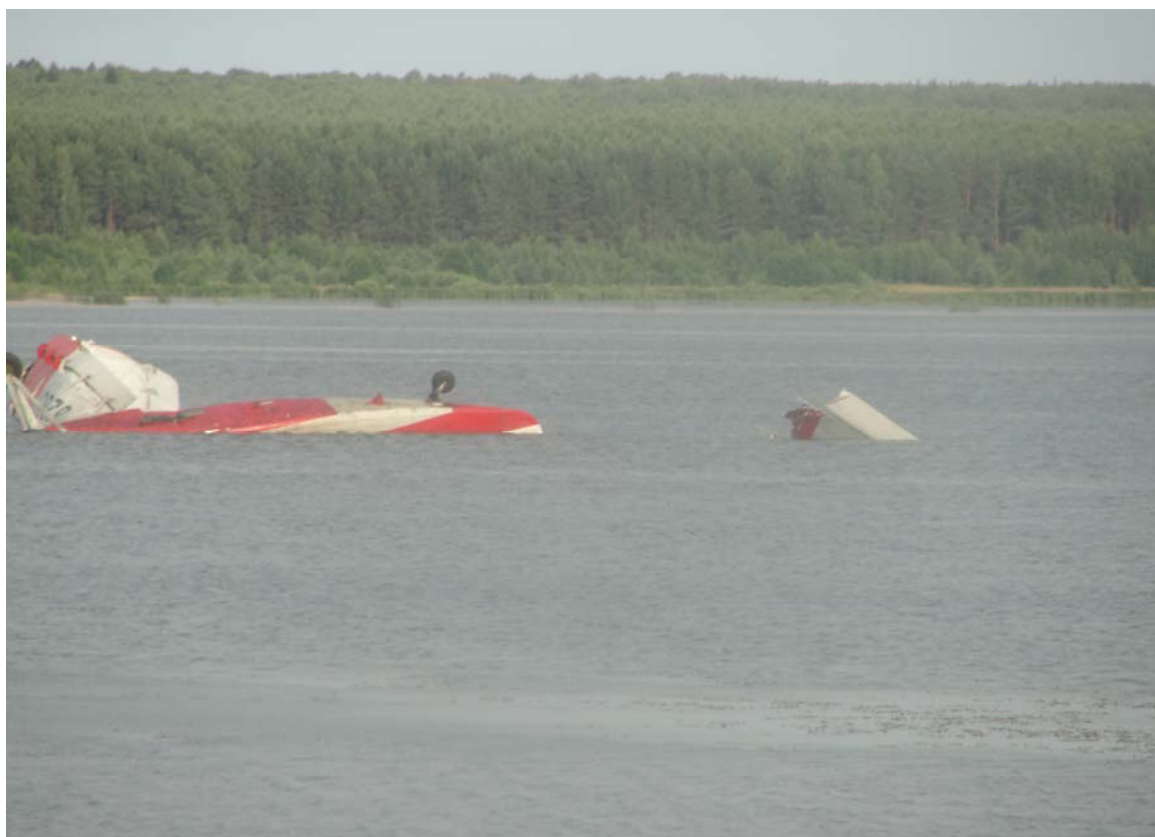
Рис.1. Фото затонувшего самолета Ан-2 № RA-62631

Самолет лежит на дне озера в перевернутом положении (см. рис.1). Над поверхностью воды на 0,5 метра выступает часть фюзеляжа от центроплана до 22 шпангоута, левая полукоробка крыльев находится над водой в изогнутом состоянии, правое крыло находится на плаву на расстоянии приблизительно 20 метров от самолета. Правая пирамида шасси оторвана и затоплена на дне водоема. Полотняная обшивка крыльев разрушена, ленты расчалок оборваны.
