SECRETARÍA DE COMUNICACIONES Y TRANSPORTES
SUBSECRETARÍA DE TRANSPORTE
DIRECCIÓN GENERAL DE AERONÁUTICA CIVIL

INFORME ACCIDENTE

MARCA: AIRBUS
MODELO: A-300 B4
MATRÍCULA: XA-TUE

FECHA: 13 de Abril del 2010

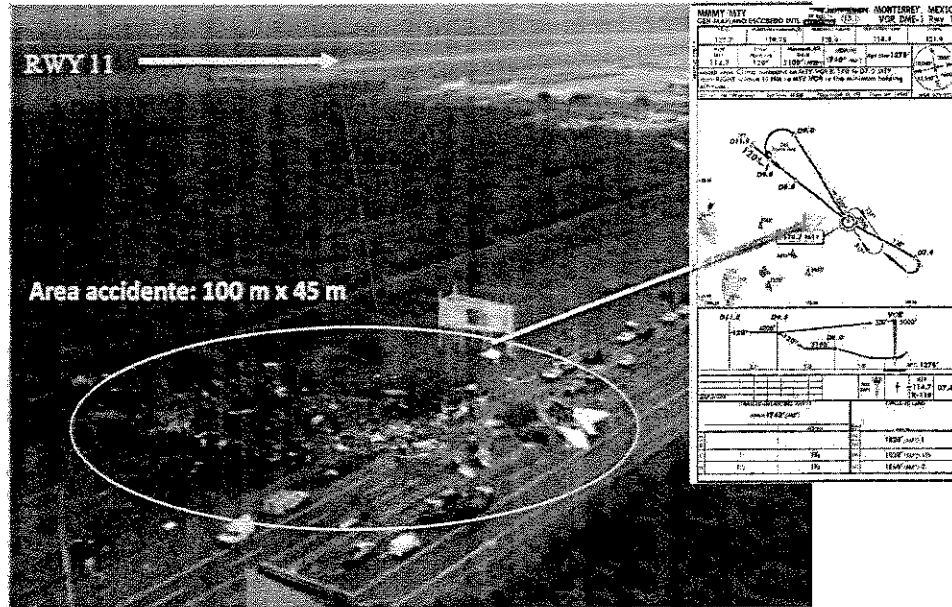
Área del lugar del accidente

Entre el cercado perimetral lado sur del aeropuerto y la carretera de acceso al mismo, aproximadamente a 700 metros al sur de la trayectoria del eje de la pista 11-29; la aeronave impactó justo a un costado de la carretera sobre terreno plano abarcando el área correspondiente al camellón, un carril de la carretera y ubicándose la mayoría de los restos entre unos anuncios espectaculares y a un costado de unos postes con cables de transmisión eléctrica, abarcando un área de 100 por 45 metros.

La carretera de acceso al aeropuerto, estuvo cerrada por 24 horas a consecuencia de que el empenaje de la aeronave y restos de esta se encontraban en la misma.

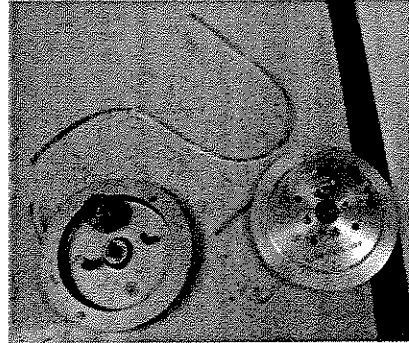
Toma de la cinta magnética metálica
rota en dos partes

La grabadora de datos se encontró también dañada y sin la cara frontal en donde se localiza un conector de mantenimiento y el transmisor de localización abajo del agua. Al abrir el compartimiento donde se encuentra la grabadora de datos y la cinta magnética metálica, ésta, rota en dos partes.

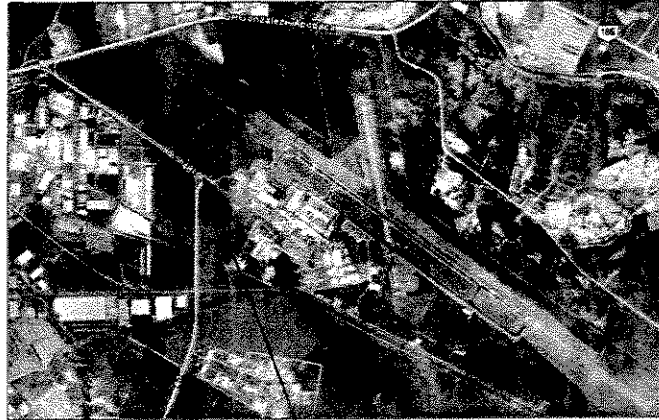
Lugar del accidente

El lugar se ubica entre el cercado perimetral lado sur del aeropuerto y la carretera de acceso al mismo, aproximadamente a 700 metros al sur de la trayectoria del eje de la pista 11-29. En la parte central de tres anuncios espectaculares invadiendo una parte del camino de acceso a la carretera Federal.

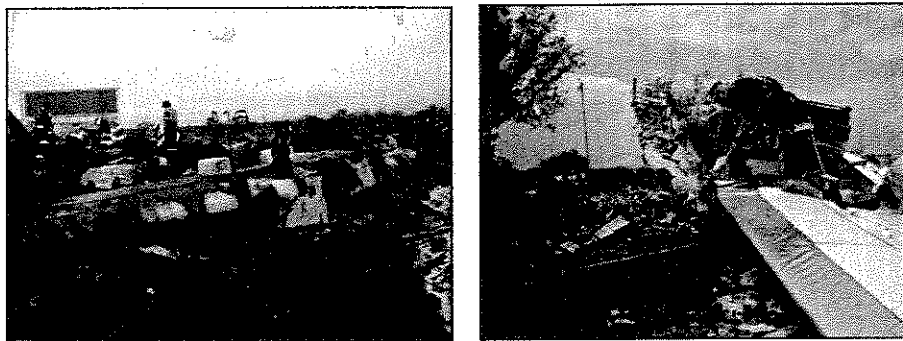
Fotografías: del lugar del accidente

Los planos verticales y horizontales de los estabilizadores se encontraron sobre la carretera y los restos de la aeronave en el perímetro del aeropuerto. Se tuvieron daños en la superficie de la carretera, anuncios de la carretera y parte de la cerca perimetral del aeropuerto destruida.

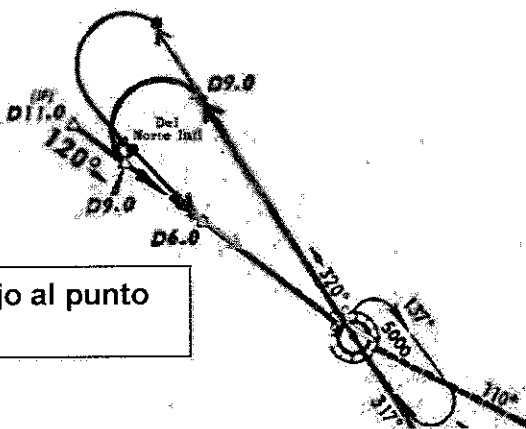
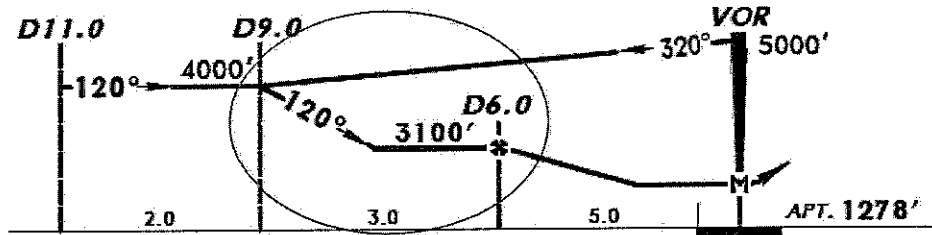
Tramo desde el fijo de aproximación al punto de toma de decisión

El descenso al punto de toma de decisión se inicia con el piloto automático en modo de ascenso/descenso y los aceleradores de los motores en modo manual.

La velocidad disminuye durante aproximadamente 30 segundos a 110 nudos sin reacción por parte de la tripulación. Se hacen intentos de la tripulación de nivelar la aeronave jalando la columna de control, lo cual resulta en una mayor disminución de la velocidad y aumento del ángulo de ataque de la aeronave. El sistema de protección de la aeronave se activa acelerando los motores, los cuales son llevados por la tripulación hasta su límite superior.

Posteriormente el vibrador de la columna de control y la alarma de desplome se activan simultáneamente.

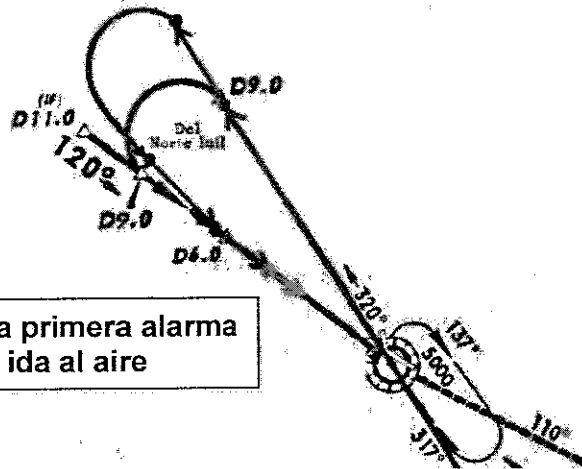
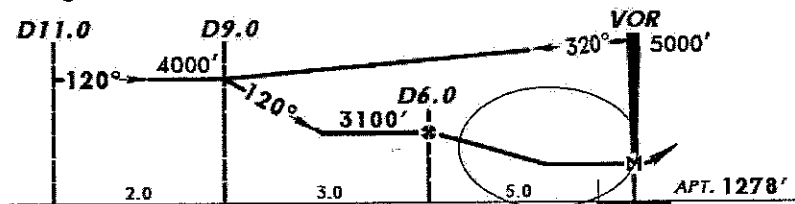
Vista lateral de este tramo, indicado por el círculo rojo

La columna de control es empujada hacia adelante para contra restar el momento resultante de "nariz arriba" al acelerar los motores hasta el máximo de potencia. Una fuerza estimada de 8 kilogramos fue aplicada a la columna de control por un tiempo estimado de 30 segundos sin que se efectuara ningún ajuste al compensador del estabilizador horizontal.

Al momento de iniciar el procedimiento de aproximación frustrada, la velocidad de la aeronave es recuperada a 134 nudos, 500 pies de altura sobre el terreno y los aceleradores aproximadamente al 70 %, pero la aeronave no se encontraba compensada adecuadamente en su eje longitudinal.

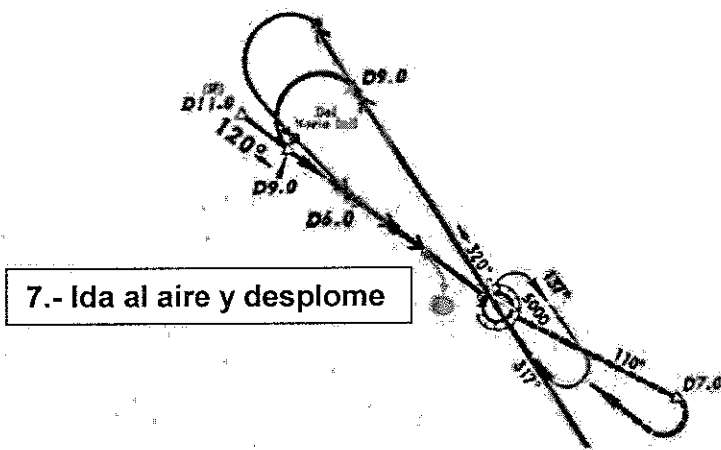
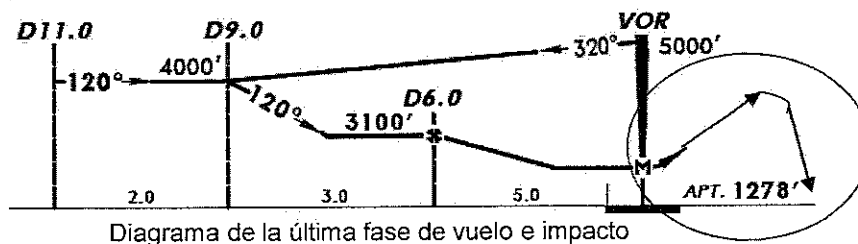
Los aceleradores fueron nuevamente puestos al máximo de su potencia y el primer oficial anunció "ida al aire".

Al mismo tiempo la tripulación empujó la columna de control hasta alcanzar el límite delantero, no se hicieron ajustes al estabilizador horizontal y este se mantuvo durante el resto del vuelo a 10.25° hasta el impacto.

La aeronave inicia un ascenso desde 1,750 pies de altitud hasta 3,800 pies teniendo un ángulo de ataque de 5° hasta 41°.

La velocidad que se tuvo de 140 nudos descendió hasta un mínimo de 70 nudos, la columna de control se mantuvo por la tripulación hasta su límite delantero y se activó la alarma de desplome y el vibrador de la columna de control simultáneamente. La aeronave alcanza el máximo de su trayectoria vertical y se desploma, los últimos 10 segundos de grabación con que se cuenta, muestran los aceleradores al máximo de potencia y la columna de control hasta su máximo trasero.
