INFORME FINAL

EXPEDIENTE 041/2009

ACCIDENTE AÉREO

AERONAVE MARCA: CESSNA, MODELO: 208B

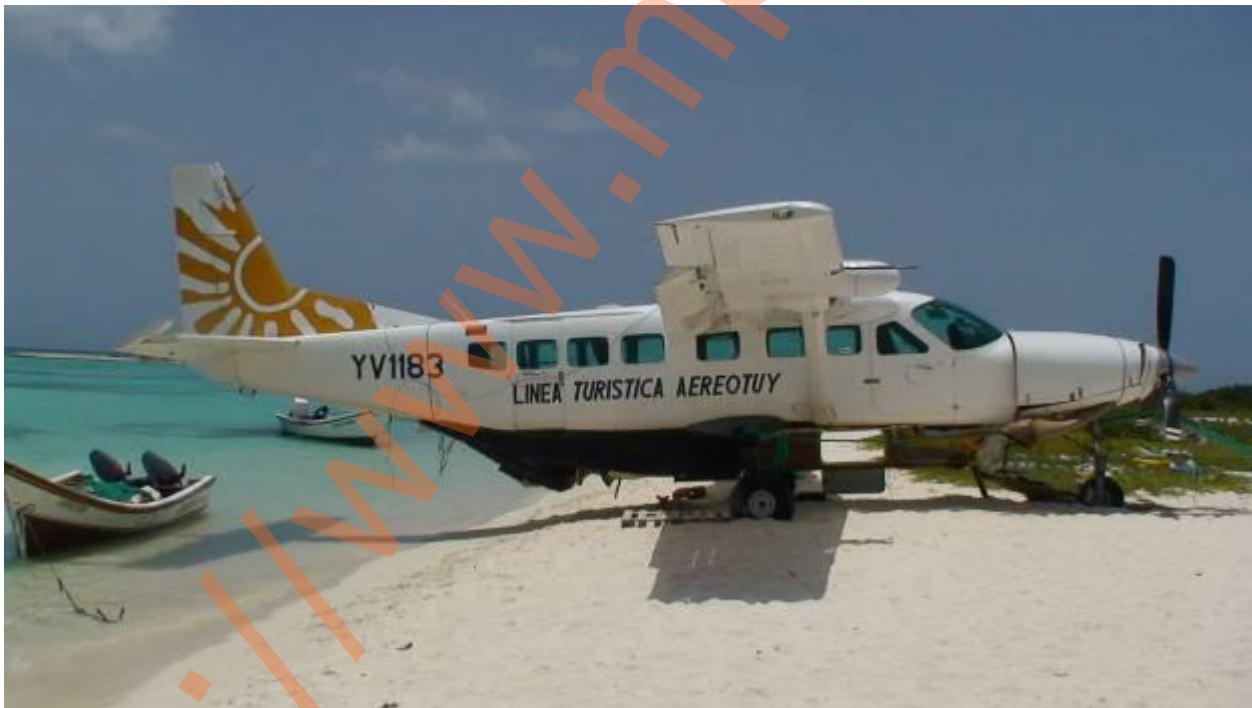
La aeronave resultó con daños de importancia, principalmente en la parte inferior de la estructura, hélice, y elementos adyacentes al motor, así como todo el deterioro que ocasiona el agua salada, debido a la inmersión completa en el mar.

Fig. 1 Foto de la aeronave a orillas de la playa en Cayo Herradura luego del accidente.

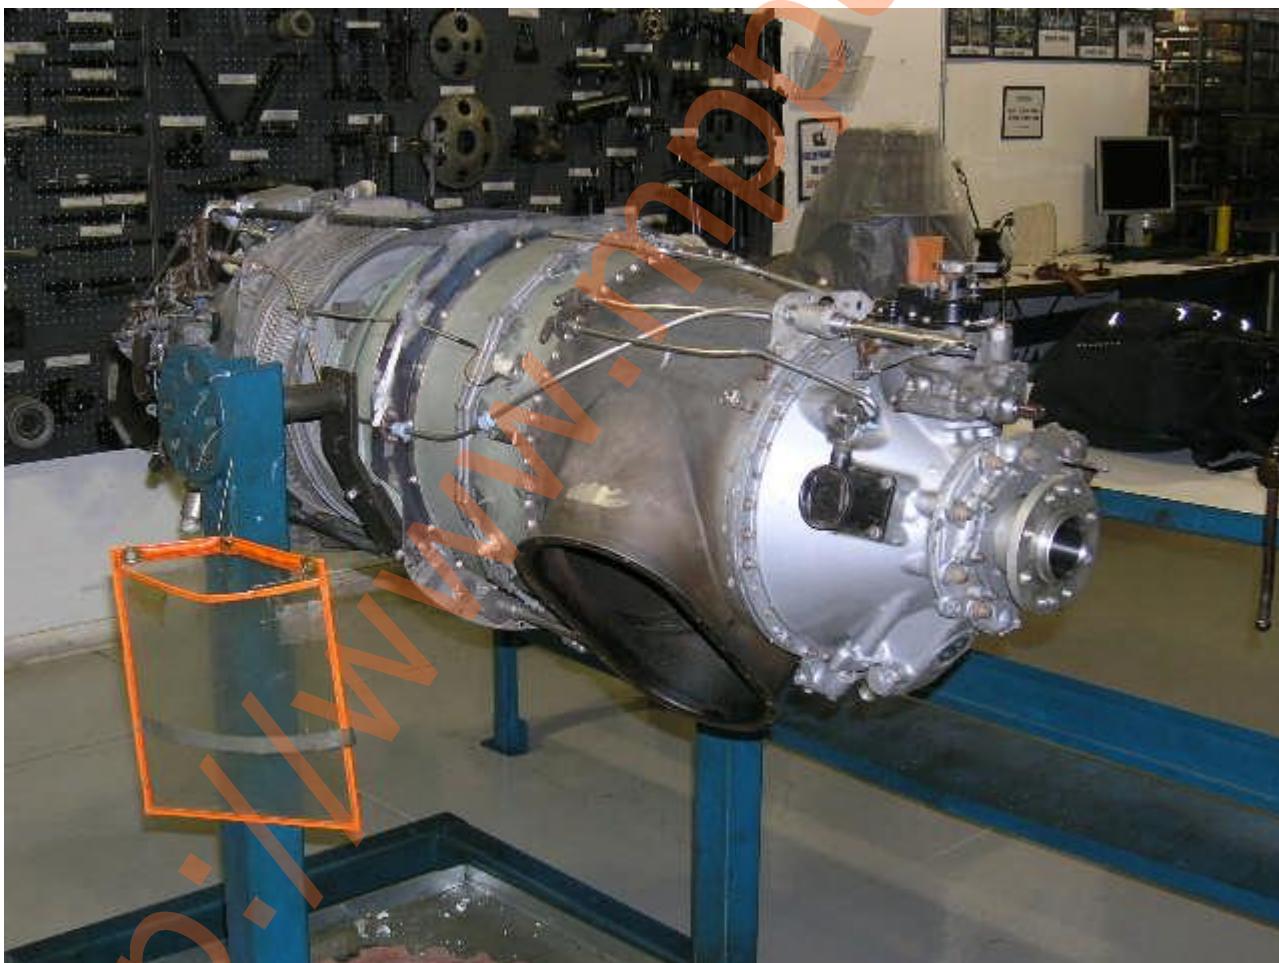
En cuanto a la inspección del motor, efectuada en las instalaciones de la OMAC-E 259United TurbineCorporation, Ubicada en 8950 NW 79 Ave. Miami, Florida, EUA, presenciada también por personal de esta Junta Investigadora de Accidentes, se realizó el desensamblaje y la inspección visual a todas las partes internas del motor, en las que se evidencian daños tanto en la sección de turbina del compresor como en la de potencia, en todos los álabes de rotor, estator, y otras partes internas.

Fig. 5 Vista delantera del motor.

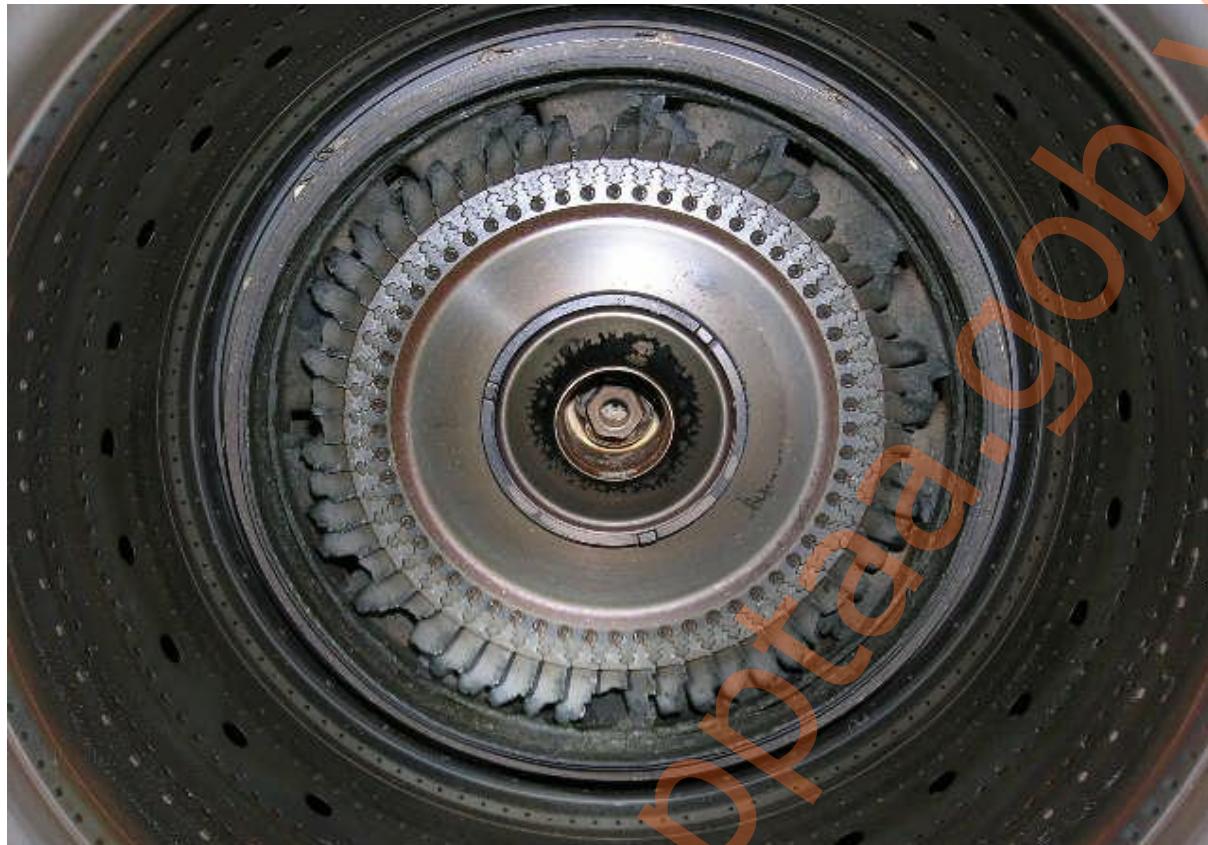
Fig. 6. Turbina del compresor del motor.

La pérdida de potencia en vuelo fue producida por la falla de uno o varios álabes del compresor, lo que ocasionó un daño generalizado en la sección de compresor y de turbina del motor.

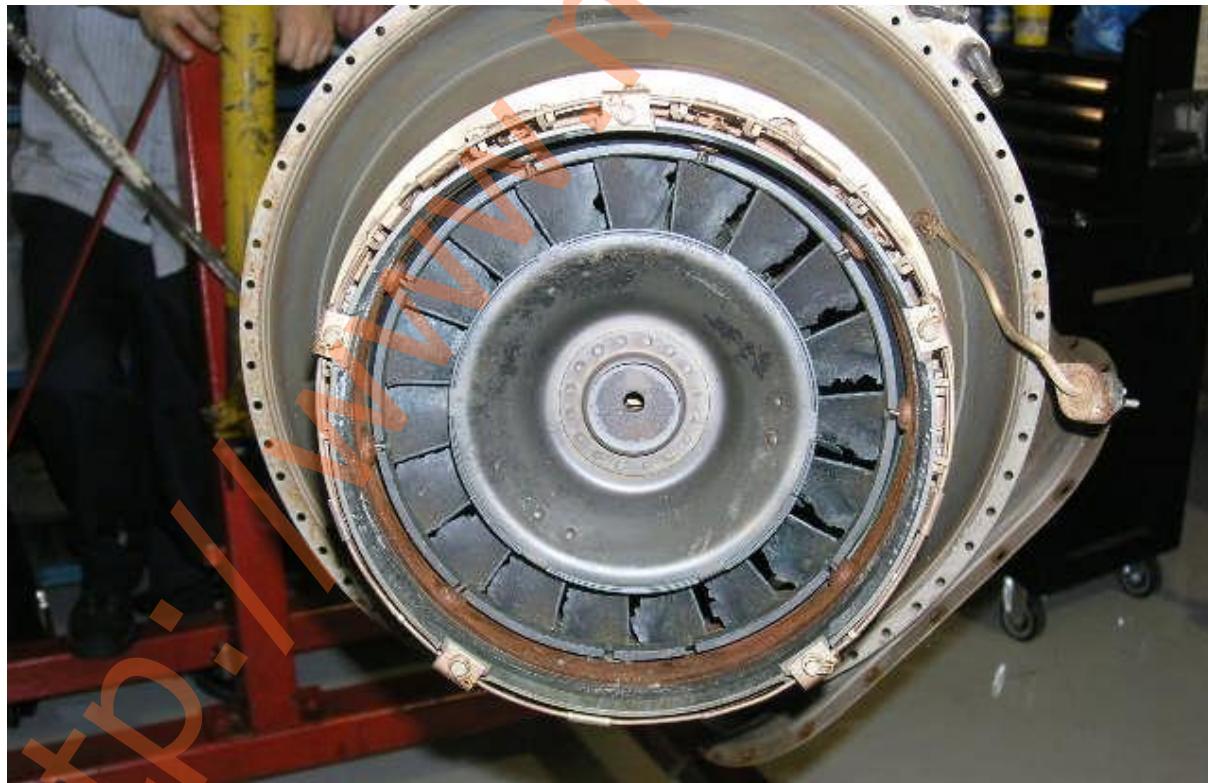
Fig. 7. Turbina de potencia del motor

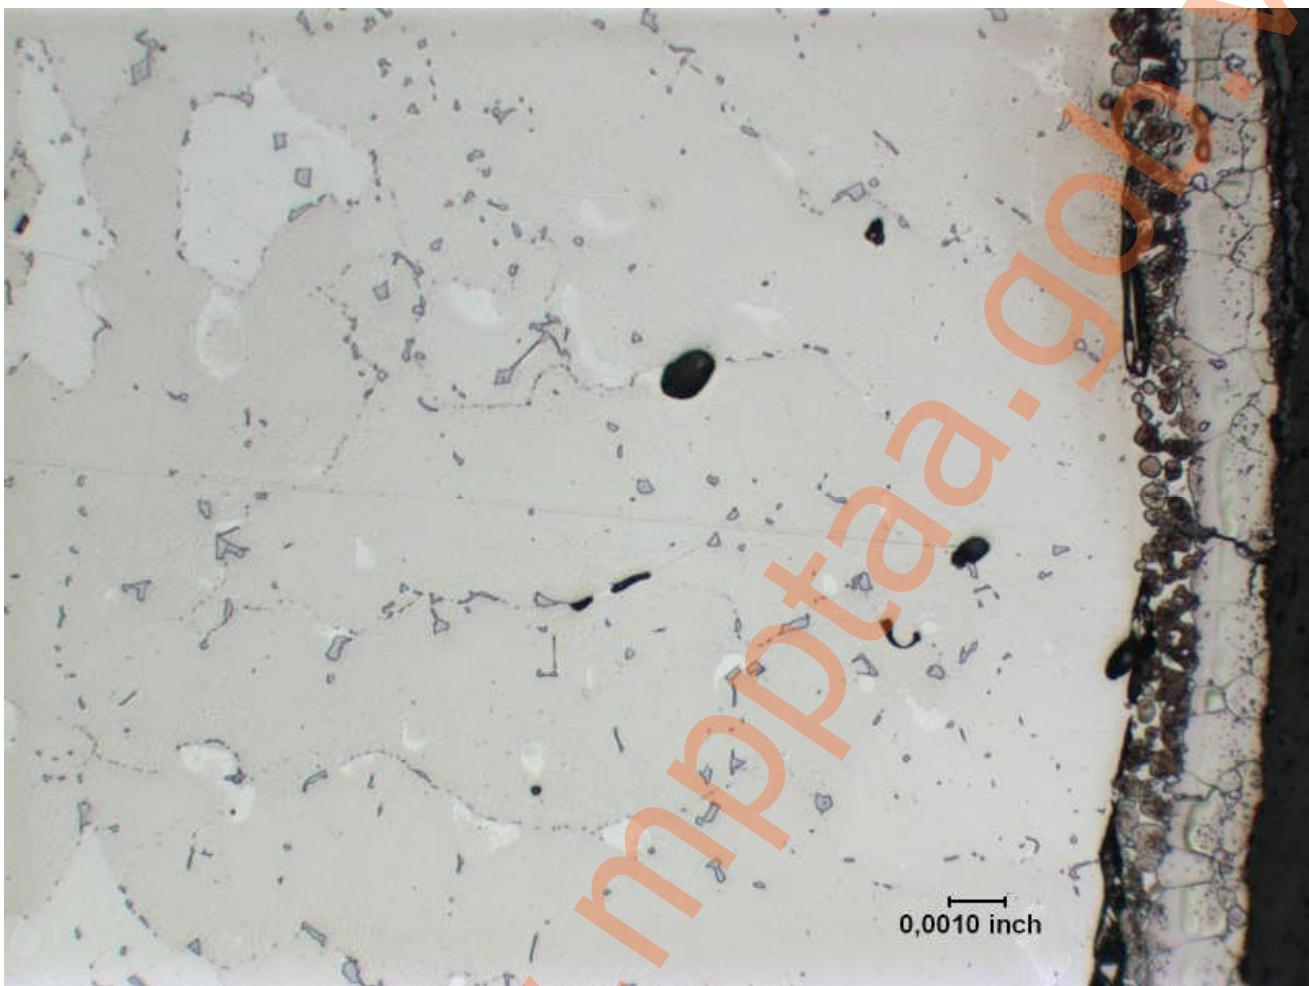
Examination of the microstructure at the trailing edge of several blades (regardless of the heat code) has shown the presence of voids along grain boundaries perpendicular to the axis of the blade and thus to the centrifugal stress axis, approximately mid-span of the airfoil. Those features are indicative

of tertiary creep and suggest that the initial release on an airfoil most likely occurred as the result of creep. The blade that fractured first could not be determined.

Blade #25, P/N 3039901, T295. Typical aspect of the microstructure showing evidence of microvoids at grain boundaries perpendicular to the stress axis (circled areas) indicative of the tertiary stage of creep. Evidence of constitutional liquation was also observed along the coating interface.

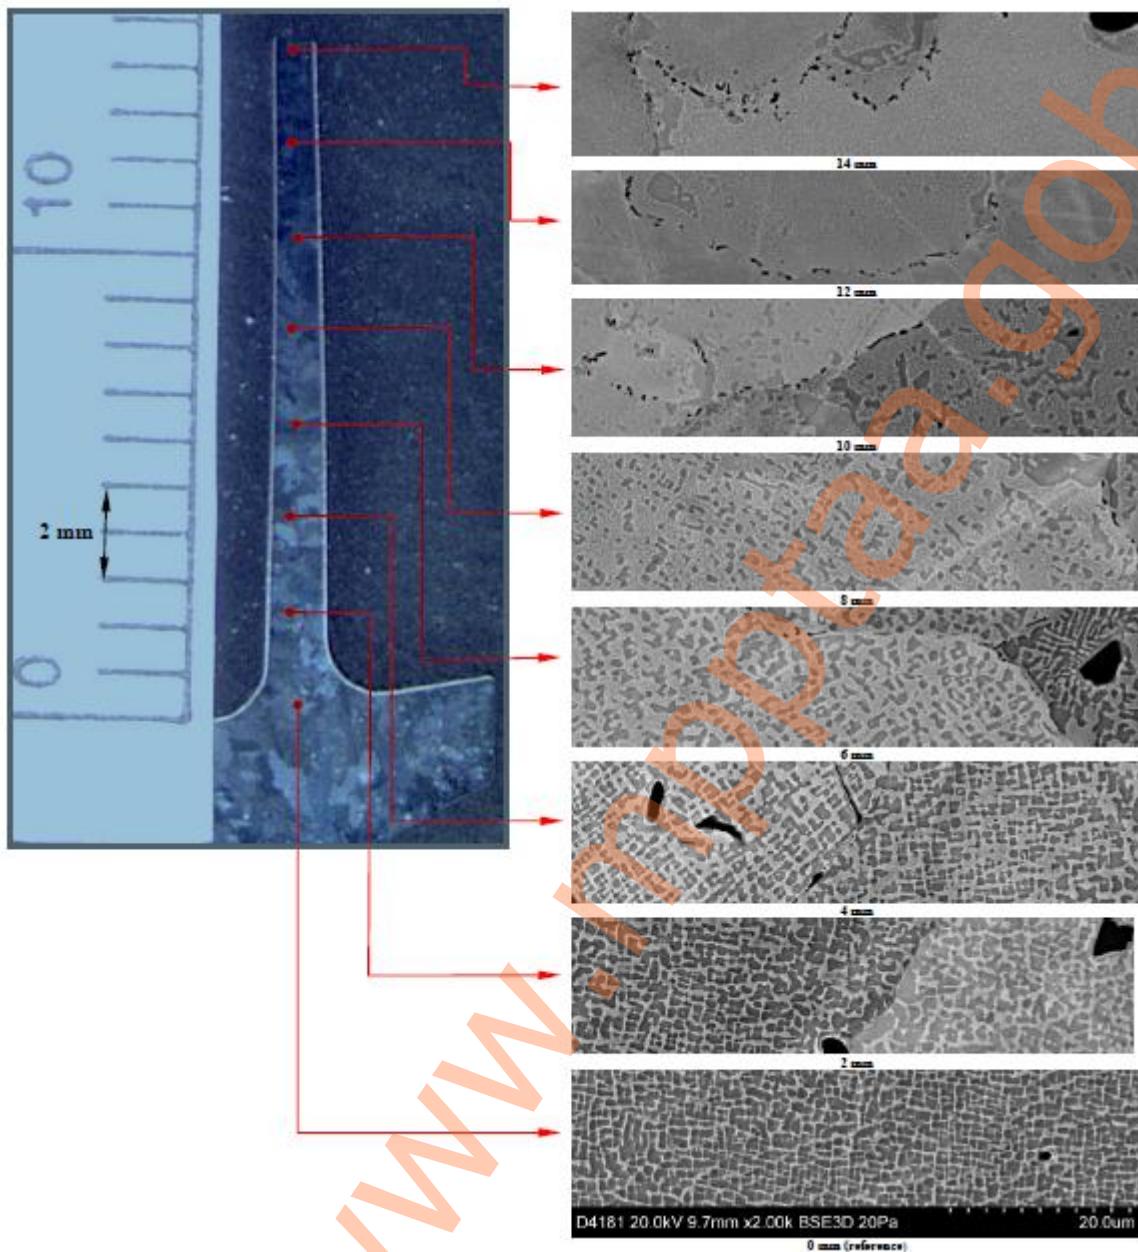
Assessment of the microstructure at higher magnification using the Scanning Electron Microscope showed \square' precipitates coarsening and solutioning starting at approximately 0.16 inches above the root platform (with no evidence of rafting) progressing to complete solutioning from 0.4 inches above the root platform up to the fracture surface. Constitutional liquation next to the fracture surface was observed on blade #25 exclusively. Precipitation of small carbides along the grain boundaries and re-precipitation a fine \square' within the matrix were also observed along the airfoil, 0.4 inches above the root platform. Those features suggest that the blades were exposed to temperatures most likely exceeding the expected operating temperature. Since all these phenomena are time-temperature dependant, the absence of incipient melting on all the blades but one tends to suggest that the blades were exposed to higher operating temperatures over a long period of time rather than to even higher temperature for a short period of time. Incipient melting observed on blade #25 could be in part attributable to the different chemical composition of the coating. A higher operating temperature also reduces the creep life of the alloy leading to premature fracture and is most likely a major contributor to the CT blade distress.

Figure 22: Microstructure approximately $\frac{1}{4}$ inches from the trailing edge of blade #6 in Backscattered Electrons (BEI) and mixed mode image (conventional BE detector) (etchant: PW17). The microstructure at the base of the airfoil (location 0 mm) was used as the reference. At 2 mm (0.08 inches) above the platform the microstructure is already exhibiting evidence of solutioning of the gamma prime precipitates. At 4 mm (0.16 inches) above the platform, solutioning and coarsening of the gamma prime precipitates is already advanced. From 6 mm (0.24 inches) above the platform up to 10 mm (0.4 inches), solutioning progresses and re-precipitation of the gamma prime is visible (see Figure 29). Above 10 mm, complete solutioning of the precipitates with very fine re-precipitation is visible boundaries above 10 mm (0.4 inches).
