**МЕЖГОСУДАРСТВЕННЫЙ АВИАЦИОННЫЙ КОМИТЕТ  
КОМИССИЯ ПО РАССЛЕДОВАНИЮ АВИАЦИОННЫХ  
ПРОИСШЕСТВИЙ**

**ОКОНЧАТЕЛЬНЫЙ ОТЧЕТ  
ПО РЕЗУЛЬТАТАМ РАССЛЕДОВАНИЯ АВИАЦИОННОГО ПРОИСШЕСТВИЯ**

Вид авиационного происшествия	катастрофа
Тип воздушного судна	самолёт Ан-2
Государственный регистрационный опознавательный знак	RA-40312
Собственник воздушного судна	ФГУП «Международный аэропорт «Оренбург»
Эксплуатант	ООО «АВИА-ЗОВ»
Авиационная администрация	Уральское МТУ ВТ ФАВТ
Место происшествия	в районе н.п. Серов Свердловской области, в 10км с азимутом 230° от посадочной площадки Серов, в точке с координатами: 59°29,352' СШ, 060° 25,881' ВД
Дата и время	11.06.2012г., приблизительно в 16:00 UTC (22:00 время местное), день

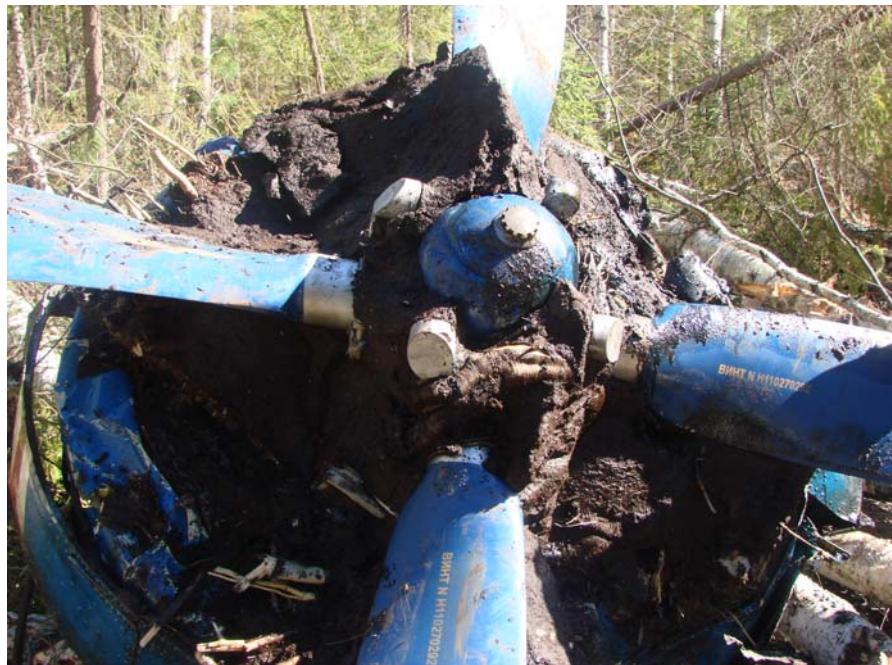
На втулку, вал винта и комлевые части лопастей по направлению вращения воздушного винта намотаны корни и ветки деревьев. Корни деревьев намотаны также и на носок картера двигателя и под кольцом капота (Рис.1).

Рис.1 Воздушный винт с намотанными корнями

Данные обстоятельства свидетельствуют о том, что двигатель в момент столкновения самолета с деревьями и землей работал, а воздушный винт вращался, наматывая ветки и корни деревьев.

О работоспособности двигателя свидетельствует тот факт, что на втулку, вал винта и комлевые части лопастей по направлению вращения воздушного винта намотаны корни и ветки деревьев. Корни деревьев намотаны также и на носок картера двигателя и под кольцом капота.

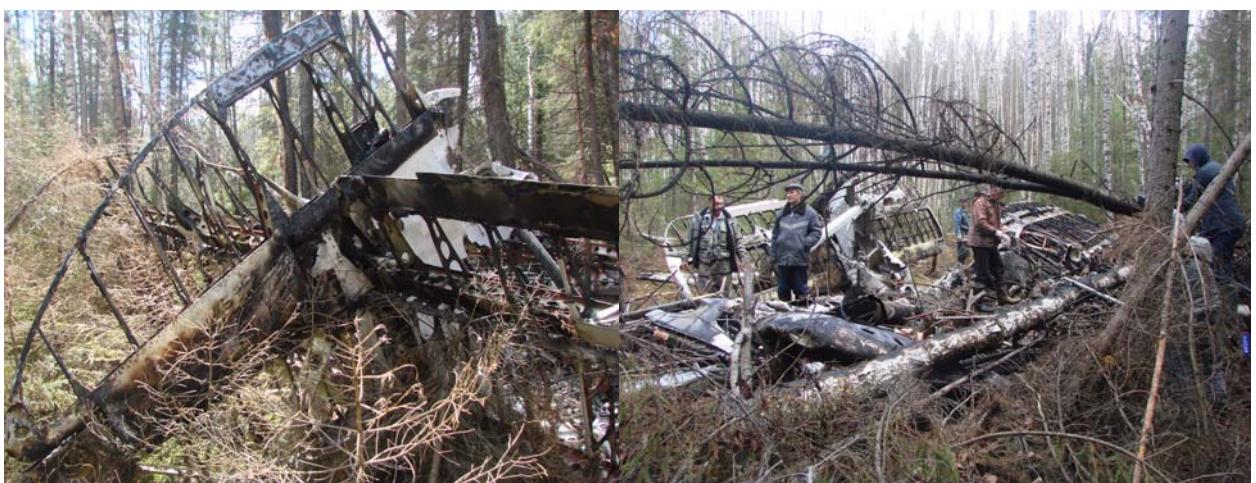
После столкновения с земной поверхностью и пожара, планер самолёта получил значительные механические и термические повреждения (Рис.2).

Рис.2. Вид планера самолёта после пожара

Фюзеляж самолёта сгорел от 1 до 23 шпангоута. Полотняная обшивка коробки крыльев и хвостового оперения практически полностью сгорела.

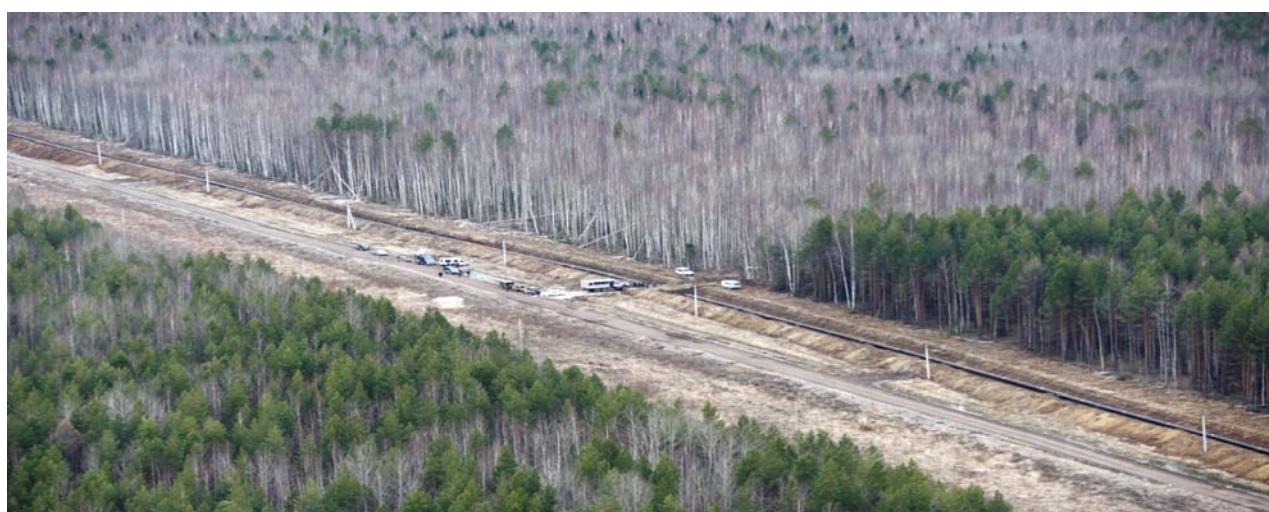
Место авиационного происшествия представляет собой густой смешанный заболоченный лес с высотой деревьев 20 и более метров. На Рис. 4 представлена местность в районе катастрофы самолета, а на Рис. 5 - вид места катастрофы с высоты 40 метров.

Рис.4 Местность в районе катастрофы самолета

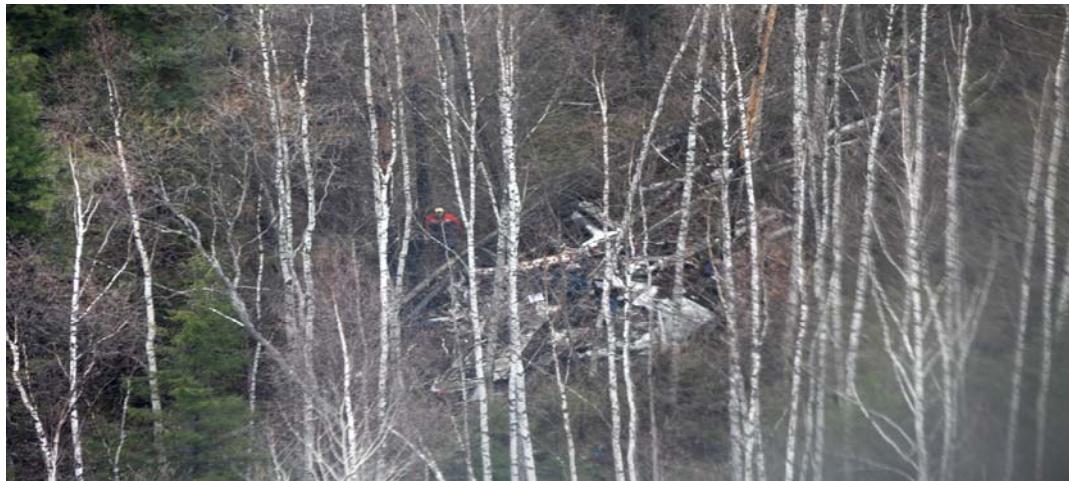
Рис.5 Вид места катастрофы с высоты 40 метров.

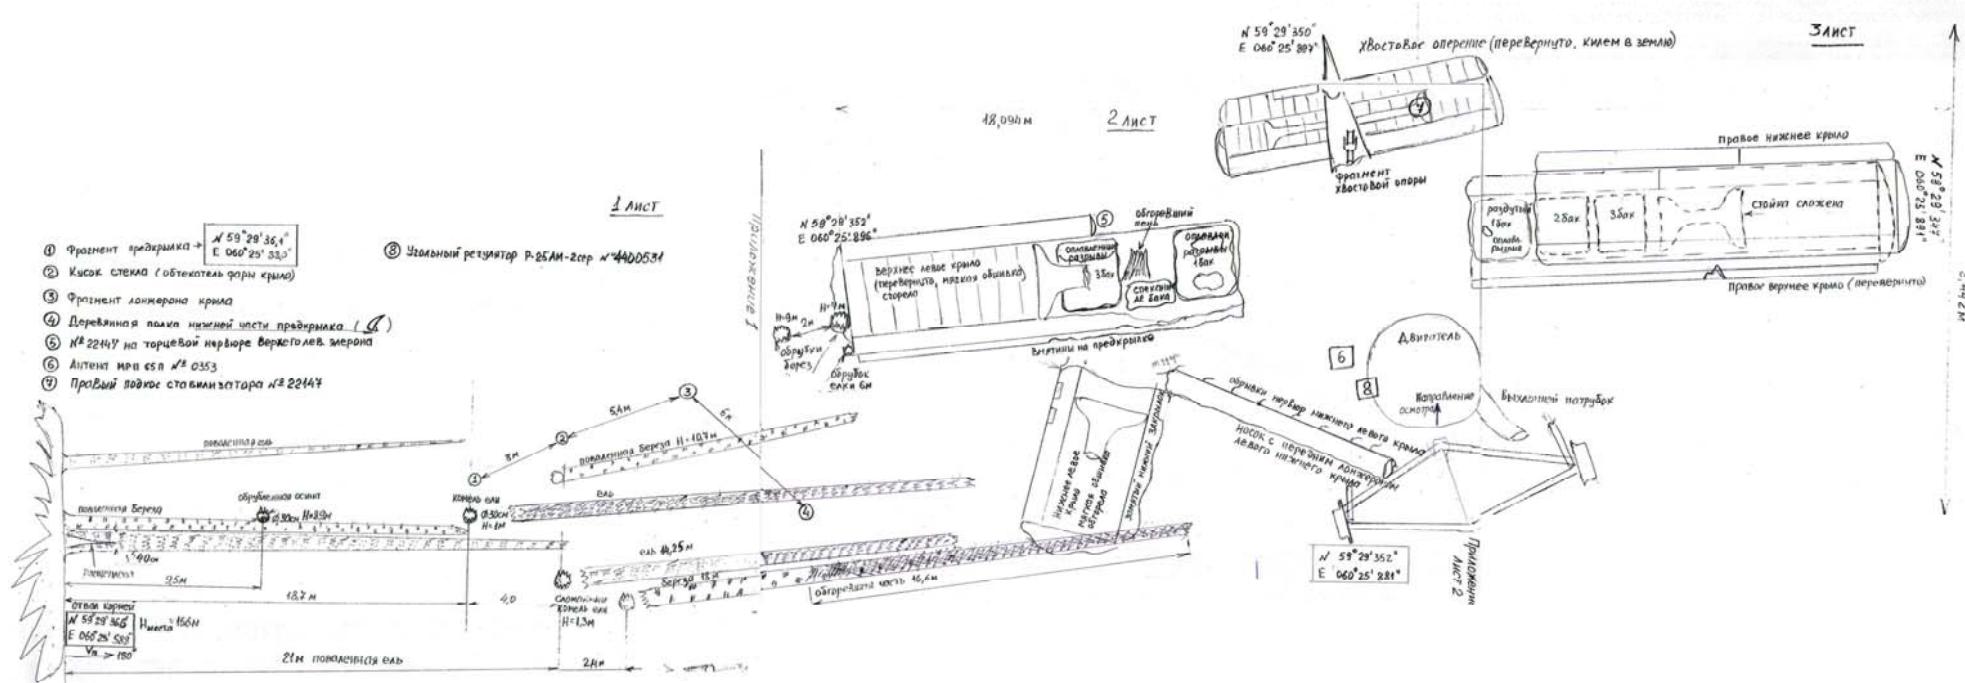
Рис. 6. Крошки места АП

Кроки места АП представлены на Рис.6.

На расстоянии 18,7м от места первого столкновения самолета с елью расположен фрагмент переднего лонжерона левого нижнего крыла.

Остатки самолёта находятся в 60м от ели в перевёрнутом положении. Основные элементы конструкции находятся на площади размерами  $18 \times 8,4$  метра.

Зона наземного пожара составляет площадь размером  $18 \times 8,5$  метра.

Двигатель с воздушным винтом находится в земле на глубине около 1,0 метра. Сверху двигателя находится обгоревший шпангоут №1 фюзеляжа, обгоревшие авиационные приборы с приборной доски, остатки от штурвальных колонок с тросами управления. Перед двигателем расположены амортизационные стойки с подкосами шасси.

С правой стороны от двигателя находится обгоревшая правая полукоробка крыльев в перевёрнутом положении.

С левой стороны от двигателя находятся часть левого нижнего крыла (разорванная между 12 – 13 нервюрами) в перевернутом положении, фрагмент переднего лонжерона левого нижнего крыла и обгоревшее верхнее левое крыло в перевёрнутом положении.

На удалении 5,0м от двигателя располагается обгоревшее хвостовое оперение в перевёрнутом положении.

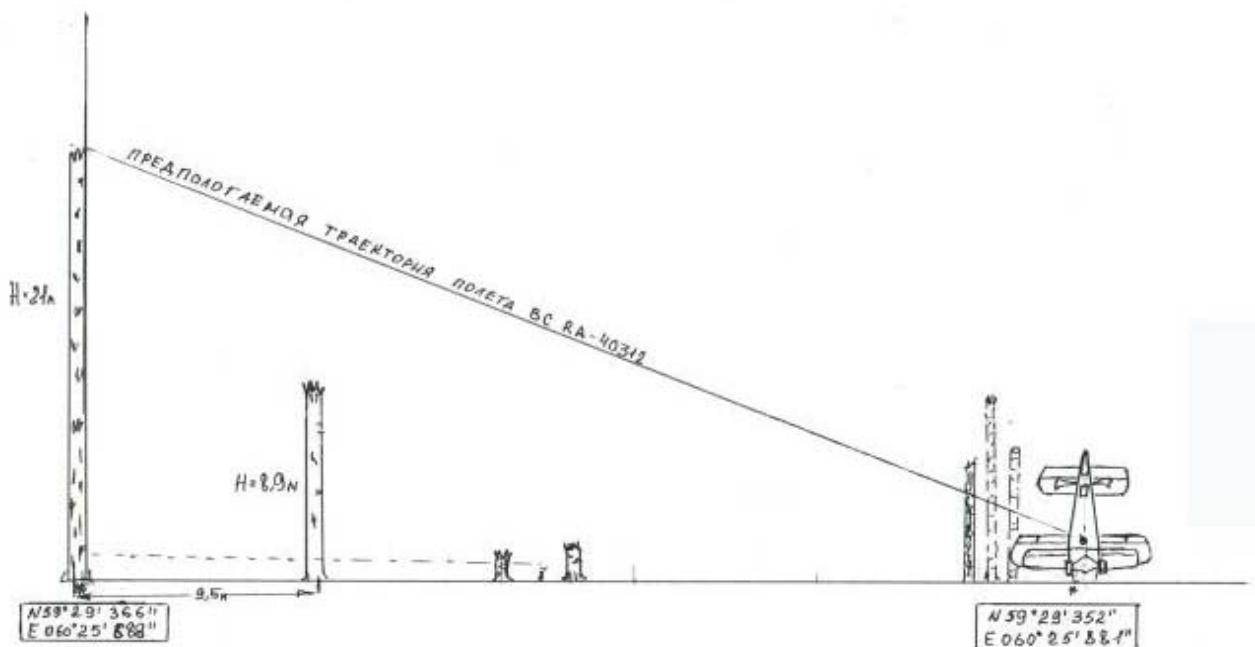
Рис.8. Предполагаемая траектория падения самолёта.

Таким образом, по мнению комиссии, КВС, выполняя полет на малой высоте, находясь, вероятно (по объяснению авиатехника), в состоянии алкогольного опьянения, допустил снижение самолета до высоты, при которой произошло столкновение самолета с деревом, что привело к разрушению левого полукрыла и дальнейшему падению самолета на землю.
