**CENTRUL DE INVESTIGAȚII
ȘI ANALIZĂ
PENTRU SIGURANȚA AVIAȚIEI
CIVILE**

RAPORT FINAL

**privind investigația de siguranță a zborului
în legătură cu accidentul produs în
Localitatea Dârvari, Județul Prahova.**

OPERATOR	Aerogetic S.R.L.
AERONAVA	Antonov AN-2
ÎNMATRICULARE	YR-BOR
DATA ȘI ORA	23.04.2012 08:45 LT (05:45UTC)
LOCAȚIE	Localitatea Dârvari, Jud. Prahova

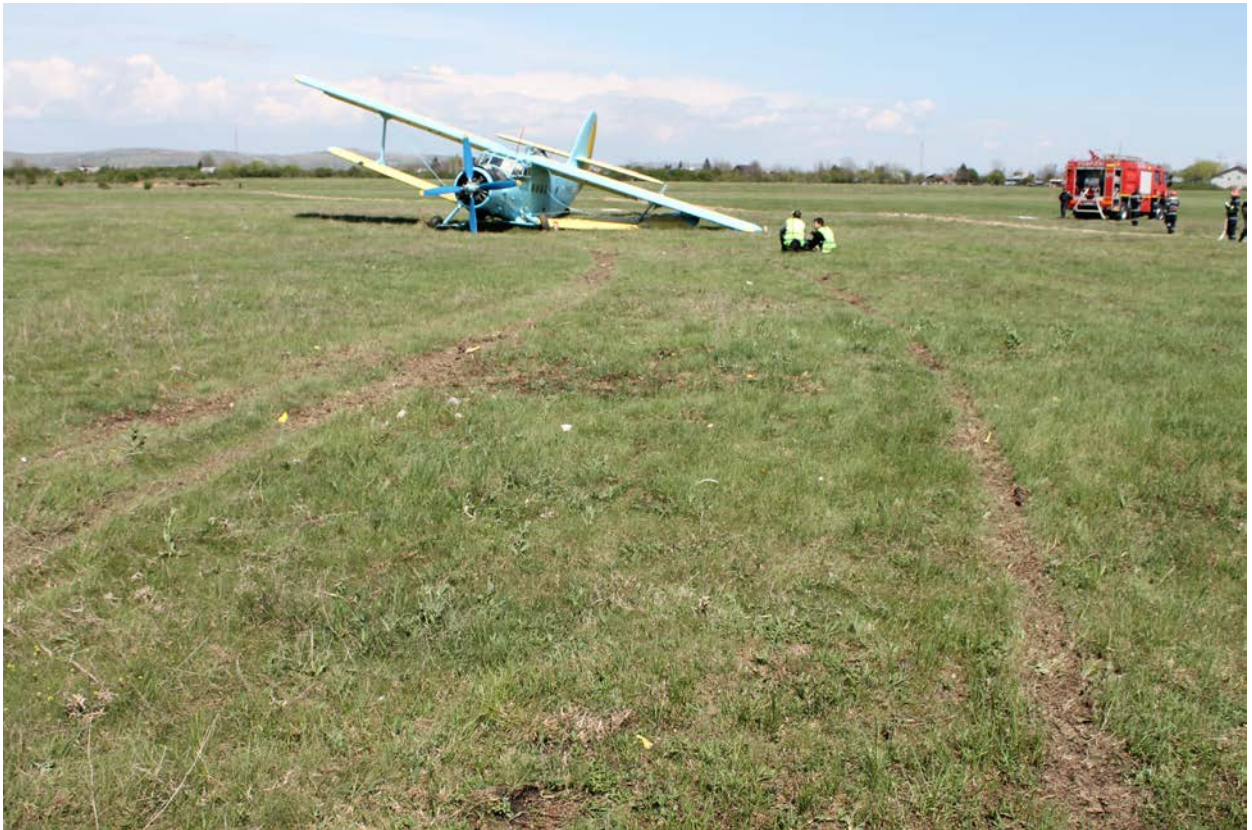
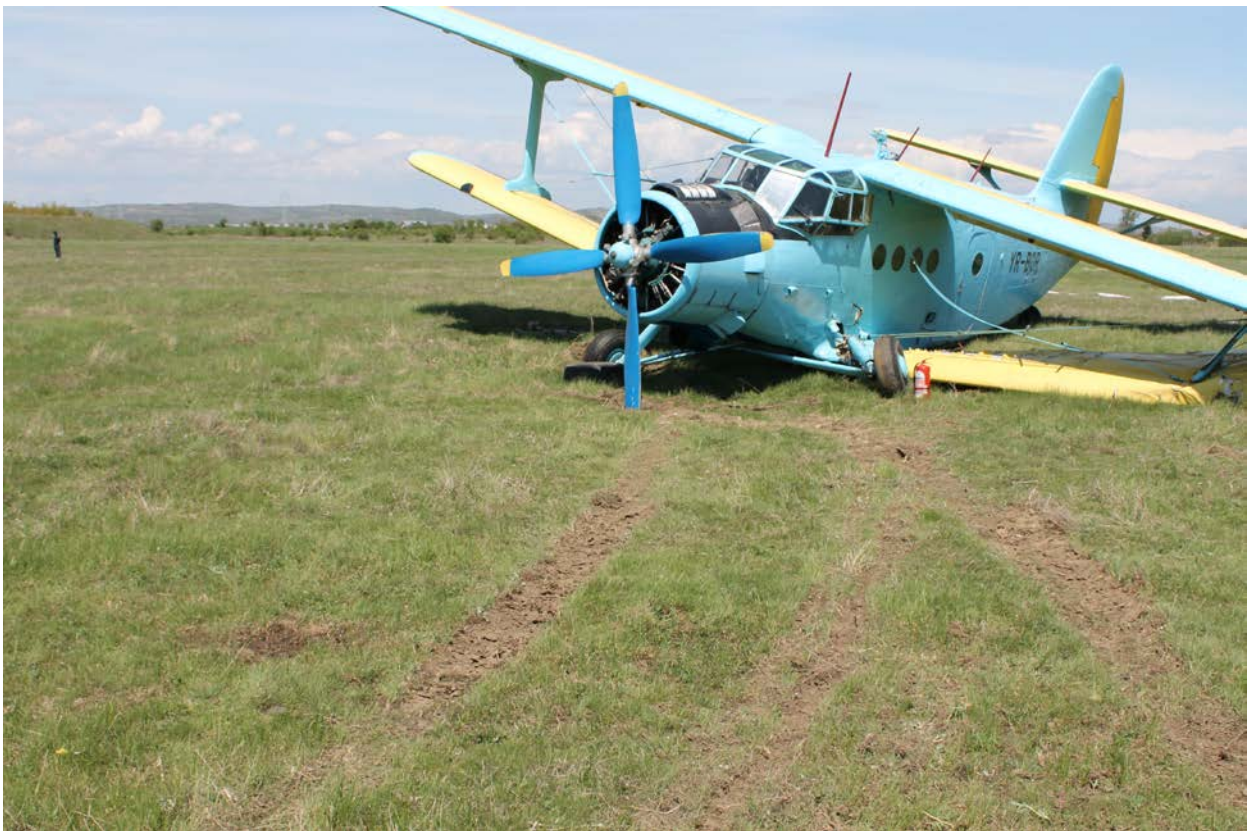
Echipajul a luat toate măsurile de siguranță pentru oprirea de urgență a aeronavei prin punerea contactelor pe poziția oprit și închiderea robinetului de combustibil. Ca măsură suplimentară a fost demontată bateria de acumulatori. Având în vedere că prin cedarea jambei din stânga, modificându-se garda la sol, vârfurile palelor elicei au atins solul, dar fiind un teren înierbat, acestea nu au fost afectate major.

- Ruperea structurii jambei principale stânga;
- Deterioarea aripii inferioare stânga;
- Străpungerea aripii superioare de către montantul dintre aripile inferioară și superioară din stânga
- Deterioarea vârfurilor palelor elicei,

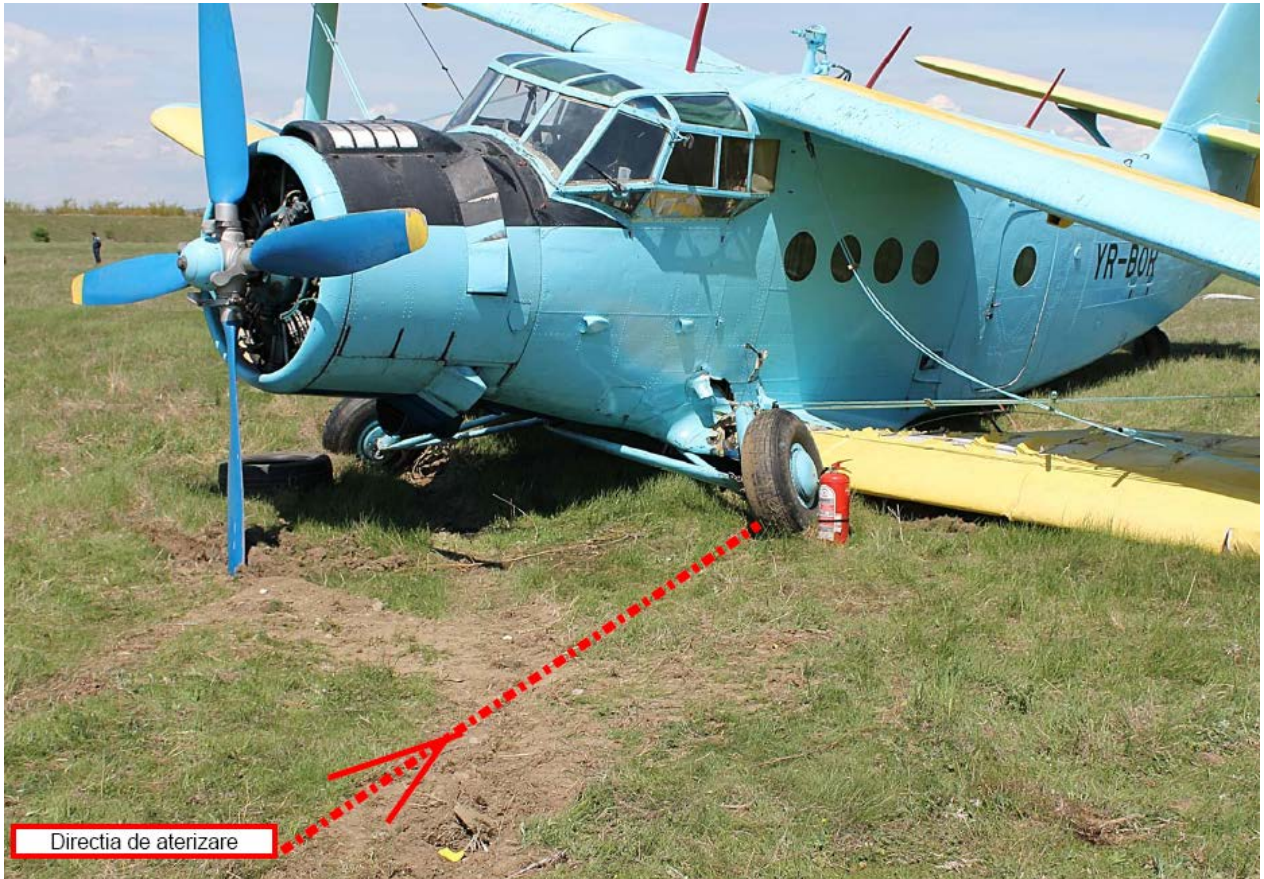
Poziția de oprire a aeronavei

Analizând evoluția aeronavei de la contactul cu solul până la oprire se poate concluziona că trenul de aterizare a cedat chiar înainte de oprire, determinând rotirea aeroanvei în jurul axului jambei stângi cu 180°.

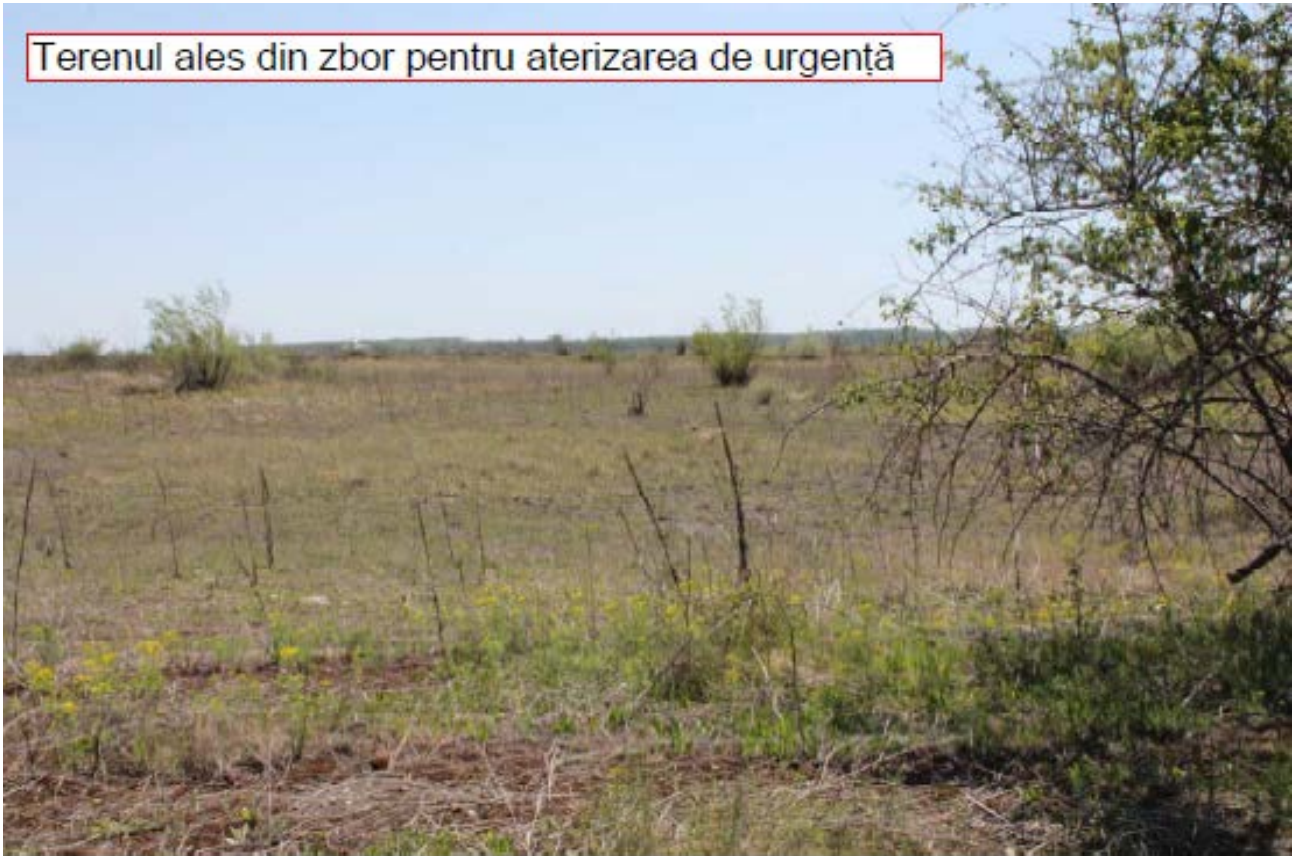
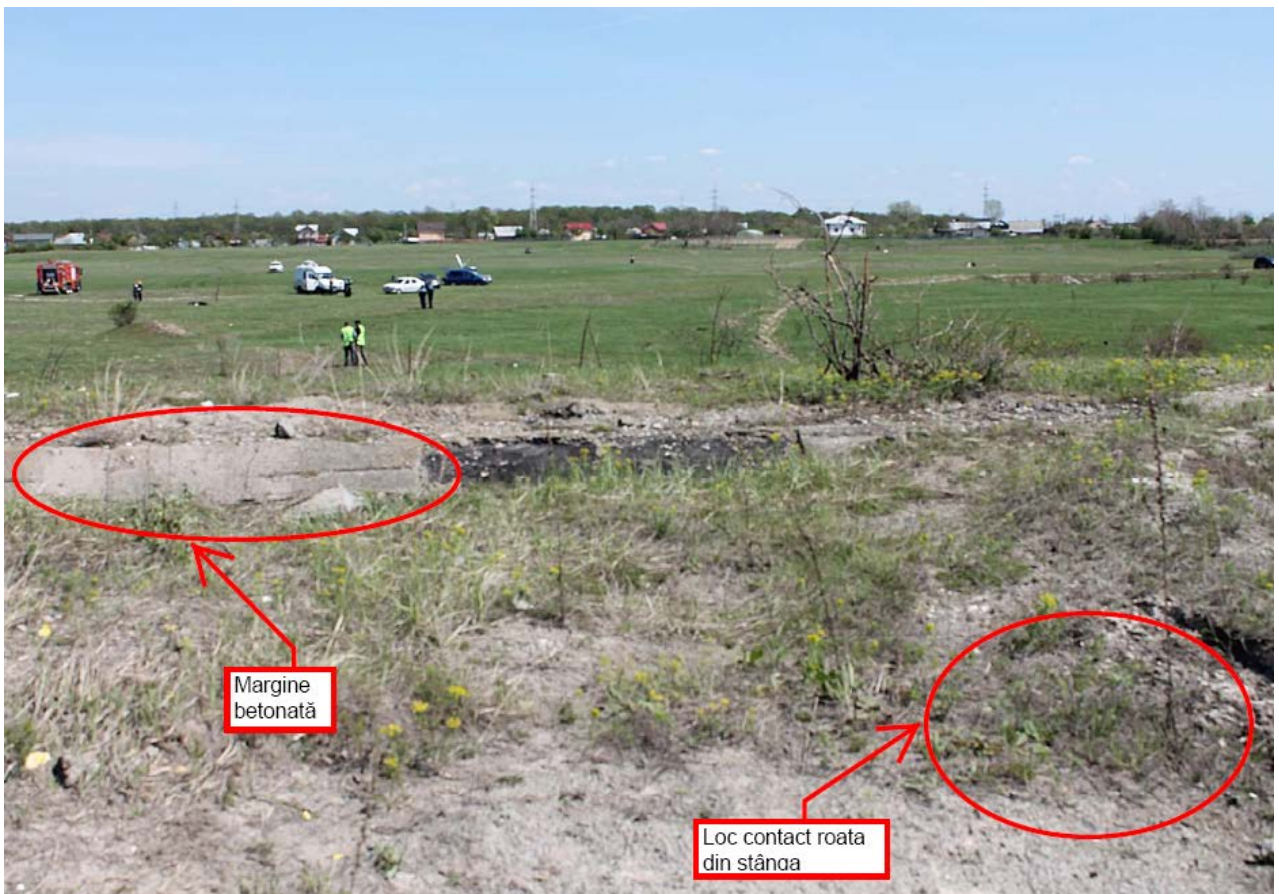
Terenul ales din zbor pentru aterizarea de urgență

Terenul unde sa produs primul contact era o haldă de steril părăsită, provenită de la fostul Combinat Chimic Valea Călugărească, care sub un strat de culoare închisă de circa 10-15 cm, ascundea o structură neuniformă și necompactată de depuneri de materiale, sub formă de pulbere și agregate de culoare deschisă. De asemenea terenul prezenta multe „capcane”, gropi cu vegetație crescută de pe fundul acestora care crează impresia unui sol cu vegetație de 30-40 cm, când în realitate este vorba de gropi cu adâncimi de peste 1 m.

Ca rezultat al investigației privind siguranța aviației civile, comisia de investigare recomandă AACR să se analizeze posibilitatea editării unor hărți de navigație aeriană VFR detaliate, în care să fie marcate zonele create artificial din depuneri industriale similare celei pe care s-a încercat inițial aterizarea în acest eveniment.

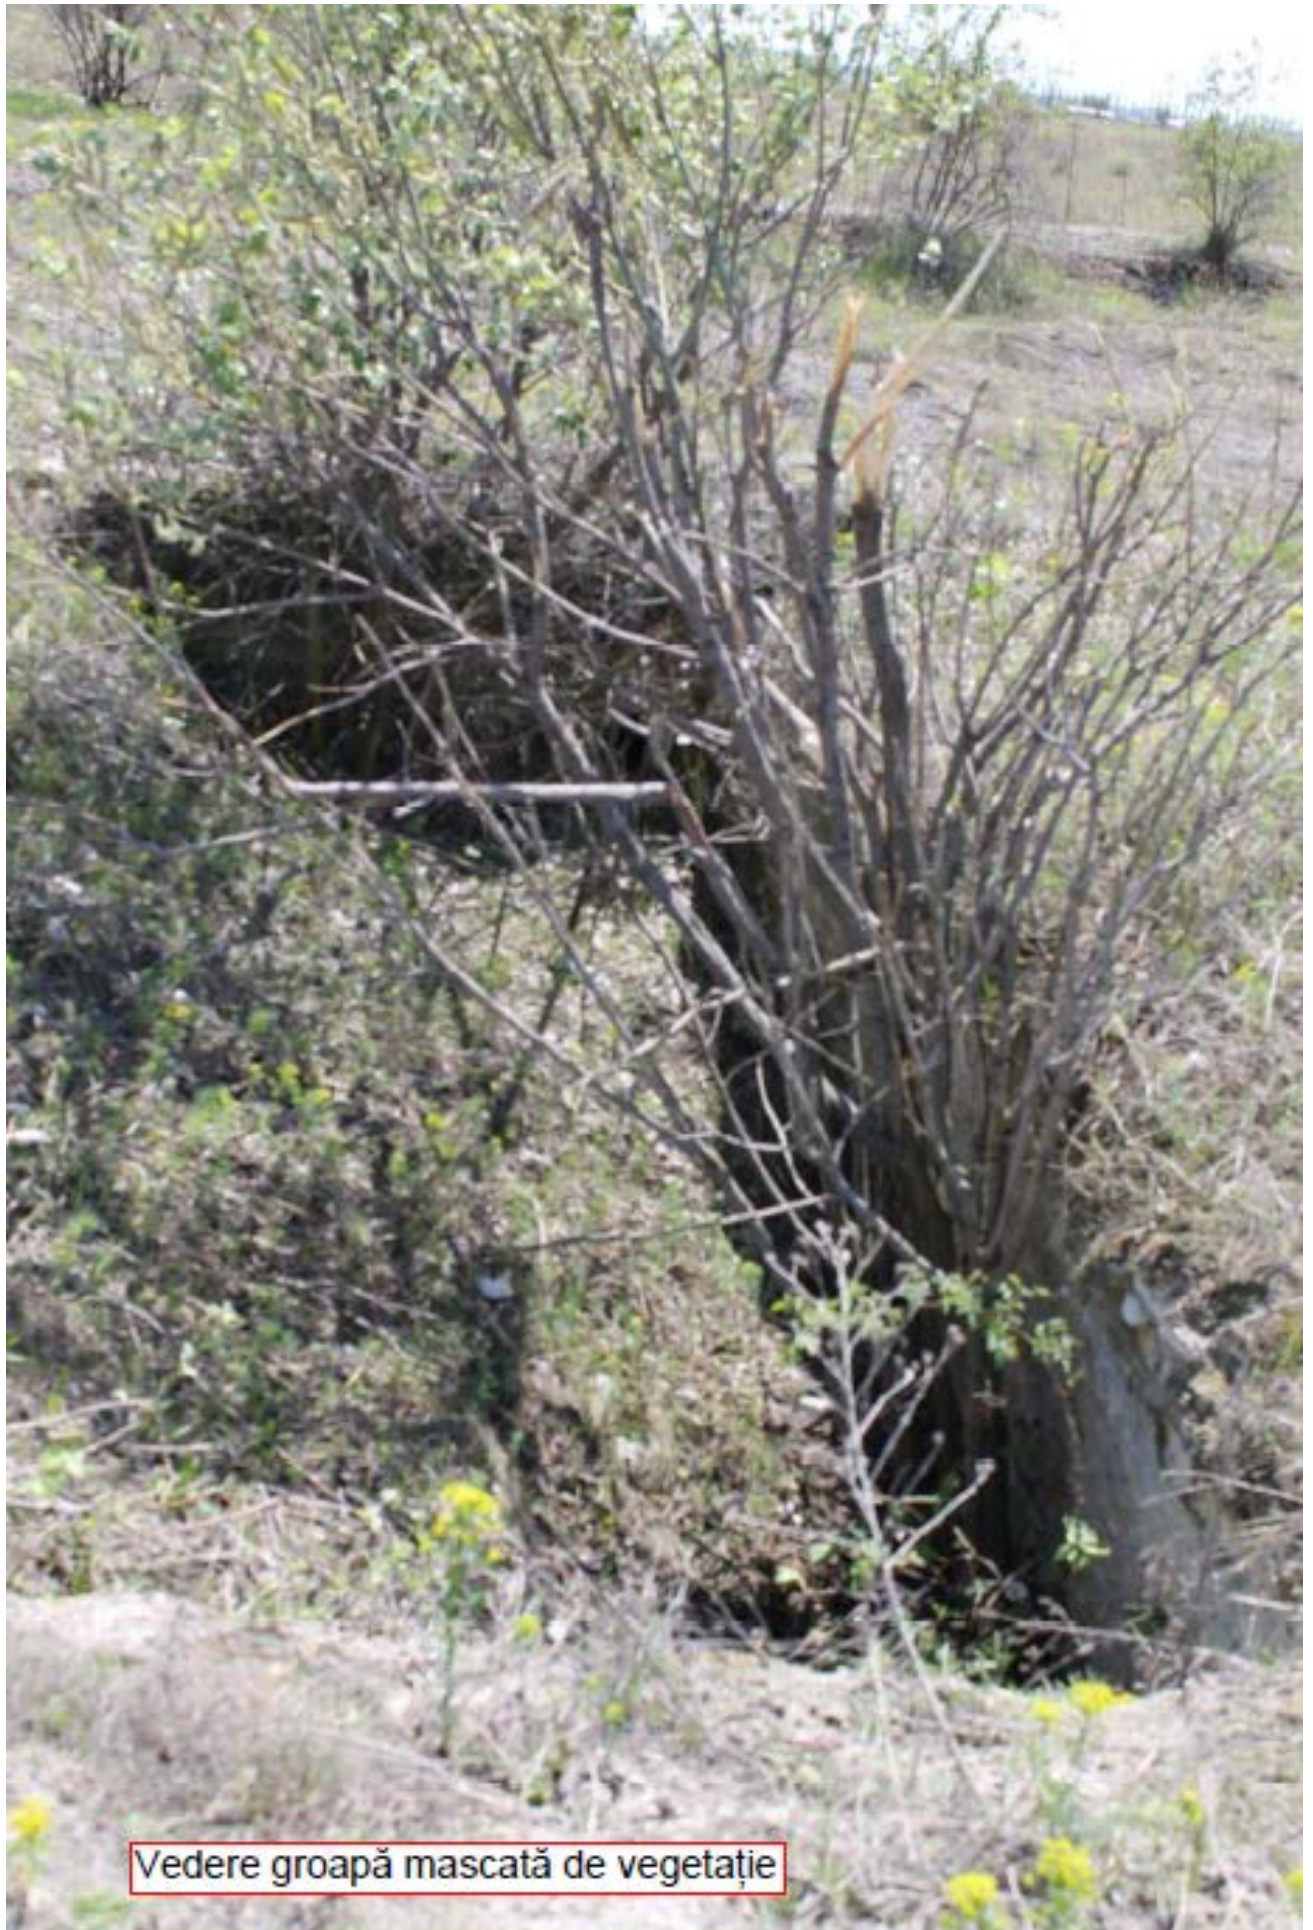
Pilotul a inițiat manevra de ratare, dar și datorită direcției și intensității vântului, aeronava a pierdut din portanță luând un prim contact cu trenul principal de aterizare, moment în care roata din stânga a lovit marginea unei gropi întărite. Acesta a observat această margine și a încercat să evite contactul înclinând aeronava spre stânga, dar acesastă manevră nu a fost suficientă. Ca urmare, următorul contact cu solul s-a produs pe un teren cu elevație mai mică decât a terenului ales inițial și, în urma contactului cu solul, jamba stângă, având structura slăbită ca urmare a contactului inițial a cedat treptat, aeronava continuând să ruleze și oprindu-se într-o poziție opusă cu 180° față de direcția de aterizare.

Margine
betonată

Loc contact roata
din stânga

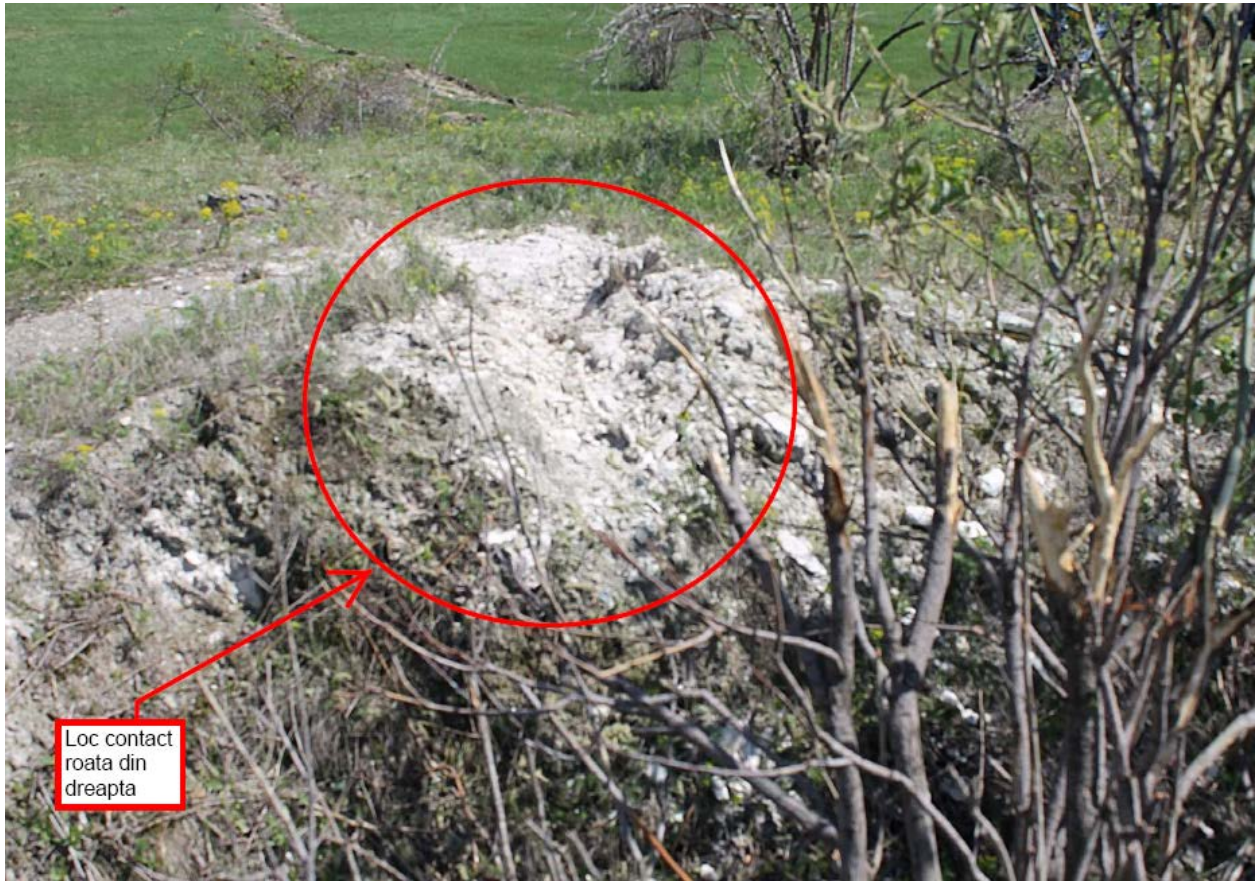
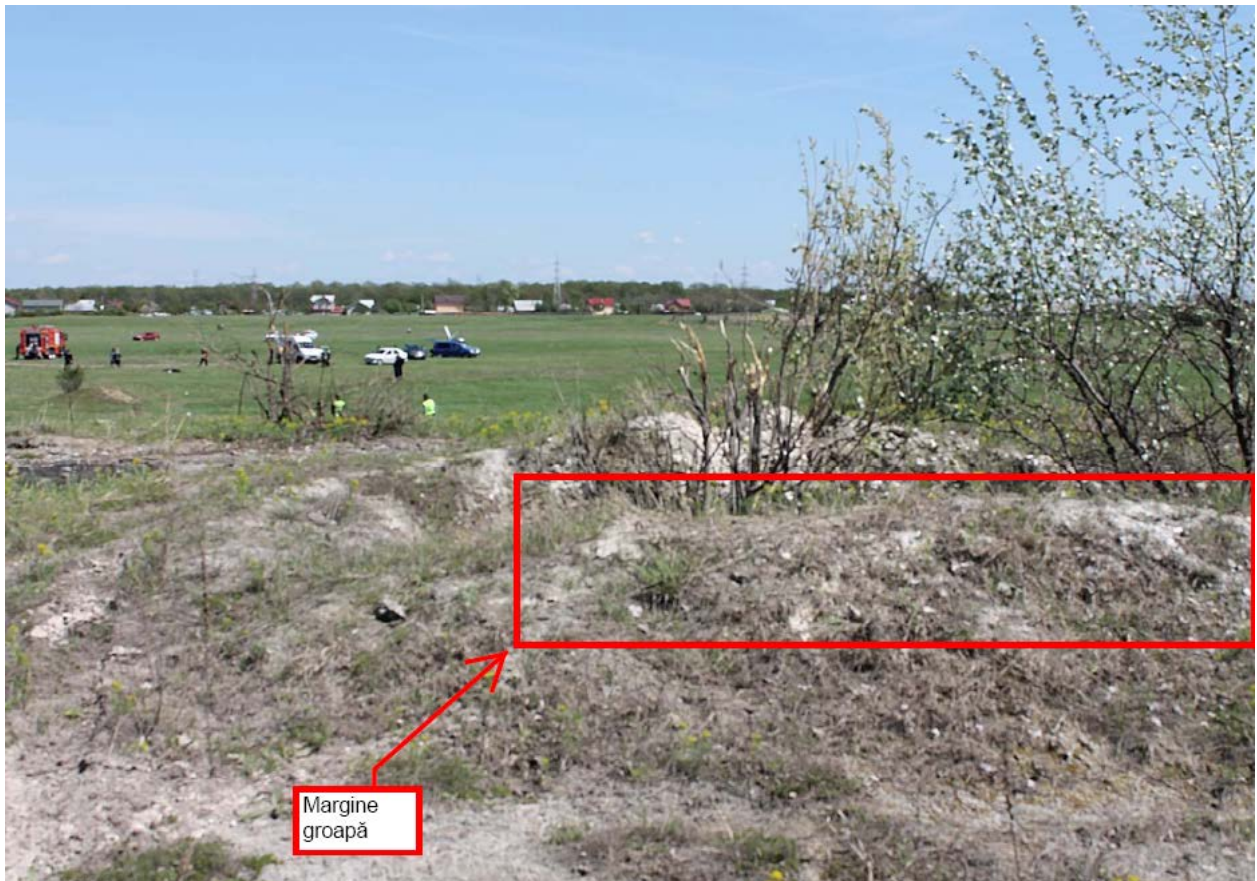
Vedere groapă mascată de vegetație

Aceste terenuri acoperite artificial nu sunt marcate pe nici o hartă ca fiind terenuri impropriei aterizării cu rulaj a unei aeronave, putând fi afectată siguranța chiar și în cazul unei aterizări din zbor staționar, specifică elicopterelor.
