**DIRECCIÓN GENERAL DE AERONÁUTICA CIVIL
DEPARTAMENTO PREVENCIÓN DE ACCIDENTES**

**INFORME FINAL
ACCIDENTE DE AVIACIÓN
Nº 1677JI**

**Aeronave : Dornier Luftfahrt GMBH, modelo
228-202K.**

**Lugar : Aeródromo Viña del Mar (SCVM),
comuna de Concón, Región de
Valparaíso.**

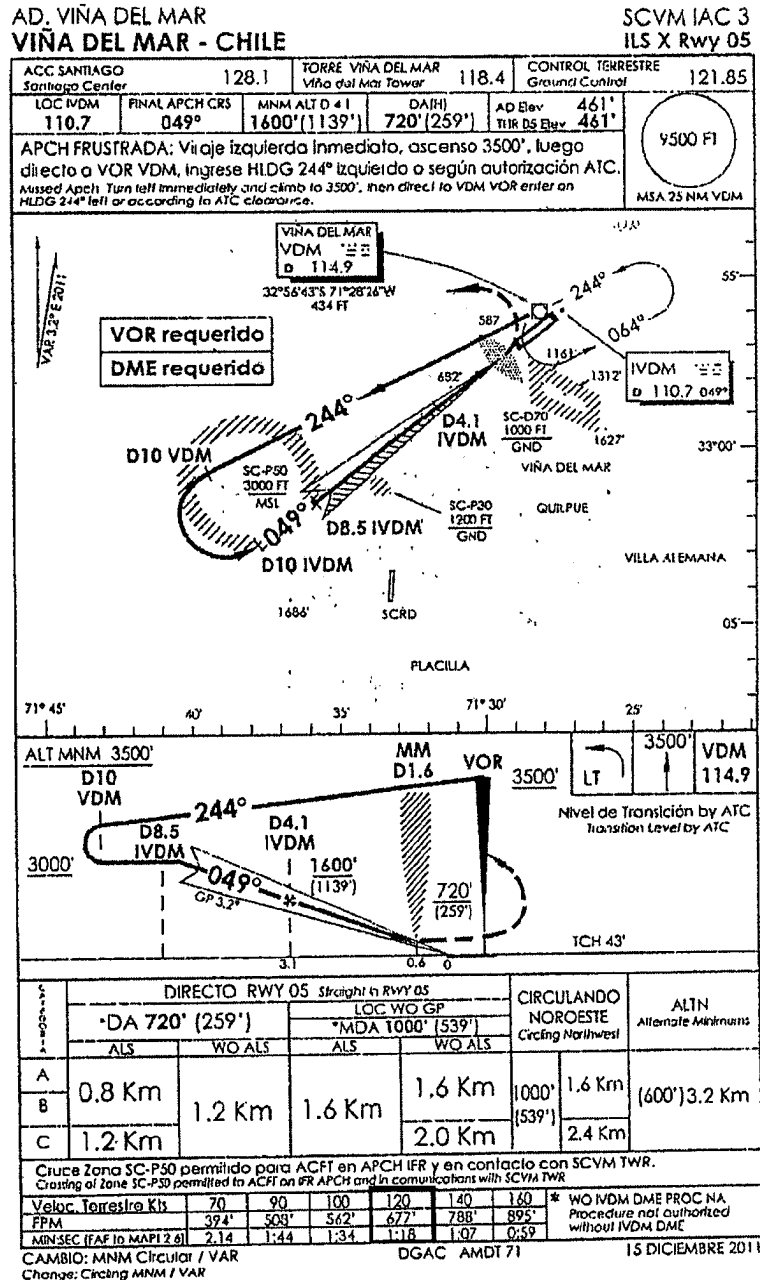
1.21.9. La cartilla de aproximación ILS X a la pista 05 de SCVM señala:
 Conforme a esta cartilla, la razón de descenso estimada con 120 nudos de
 velocidad terrestre, debería haber sido de 677 pies por minuto.
