Untersuchungsbericht

Art des Ereignisses:	Unfall
Datum:	19. Juni 2013
Ort:	nahe Verkehrslandeplatz Augsburg
Luftfahrzeug:	Flugzeug
Hersteller / Muster:	Piper Aircraft Corporation / PA 46 MALIBU
Personenschaden:	eine Person schwer verletzt
Sachschaden:	Luftfahrzeug schwer beschädigt
Drittschaden:	Flurschaden, Sachschaden
Aktenzeichen:	BFU 3X059-13

Im Endanflug auf die Piste 07 des Verkehrslandeplatzes Augsburg kollidierte das Luftfahrzeug mit einem Hindernis und stürzte zu Boden.

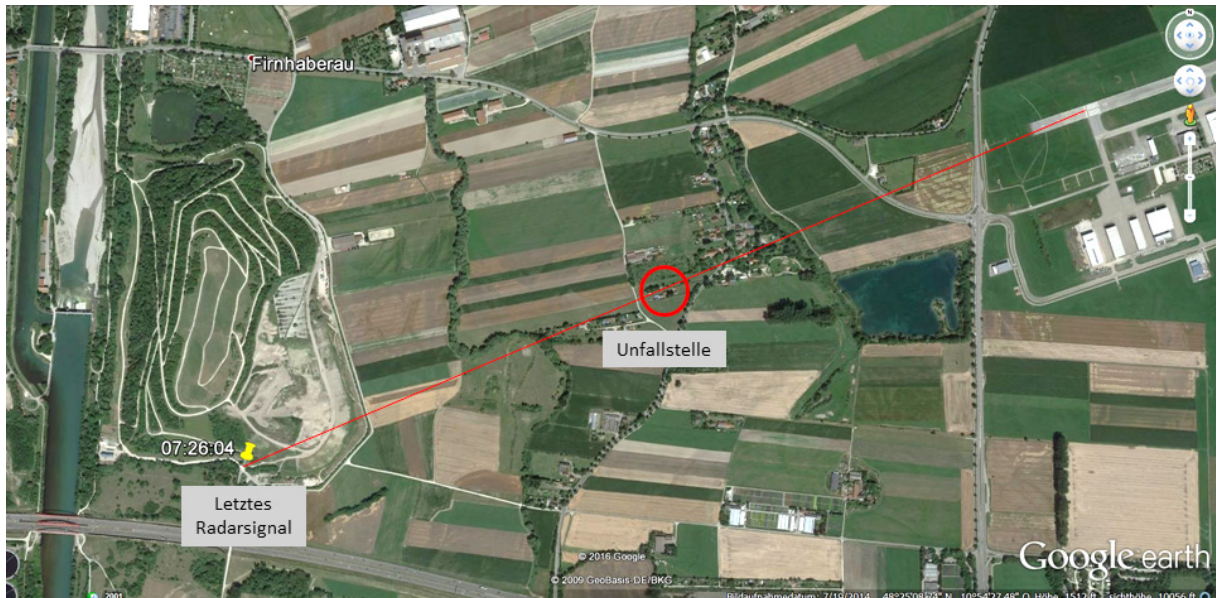
Die rechte Tragfläche des Luftfahrzeuges kollidierte mit einem Holzdoppelmast. Die PA-46 touchierte mehrere Bäume und schlug auf dem Boden auf. Der Pilot wurde schwer verletzt und das Luftfahrzeug stark beschädigt.

Die Unfallstelle lag ca. 1 123 m westlich der Schwelle der Piste 07 und ca. 95 m südlich der Anfluggrundlinie in einer Häusersiedlung mit Baumbewuchs, Hecken und Zäunen.

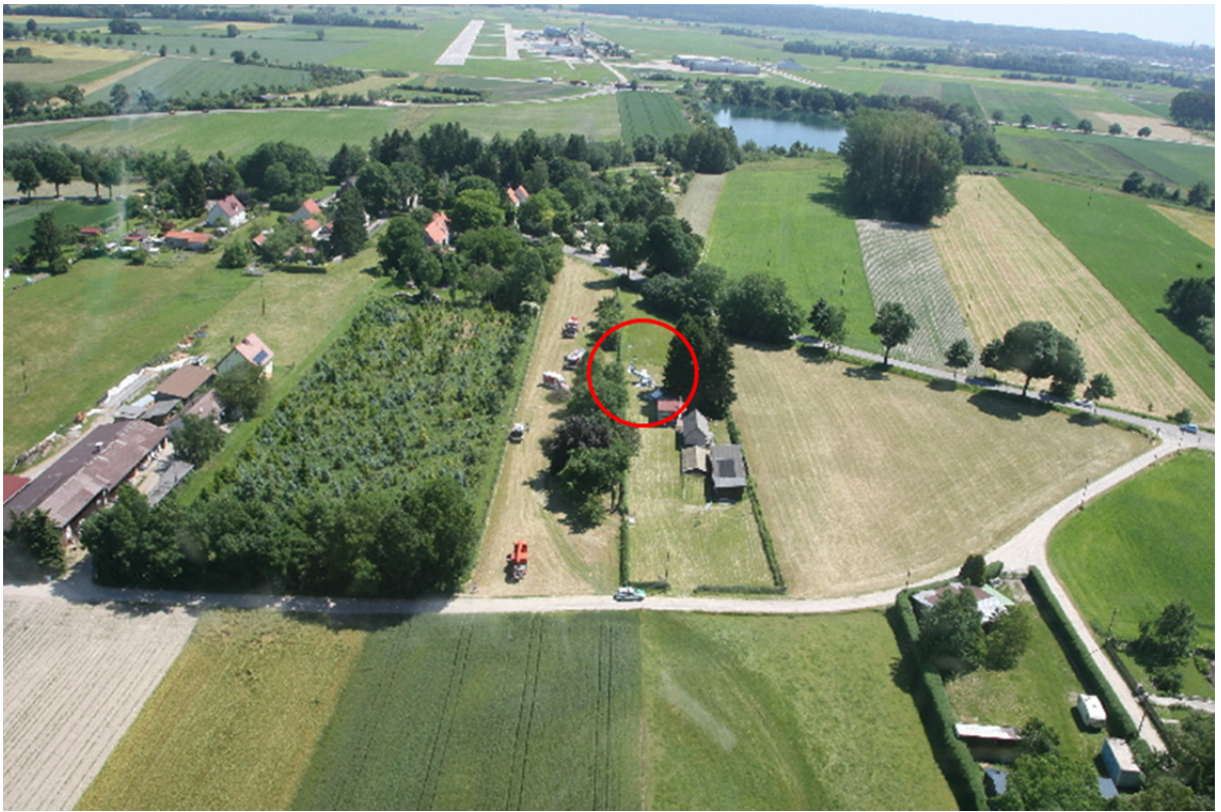
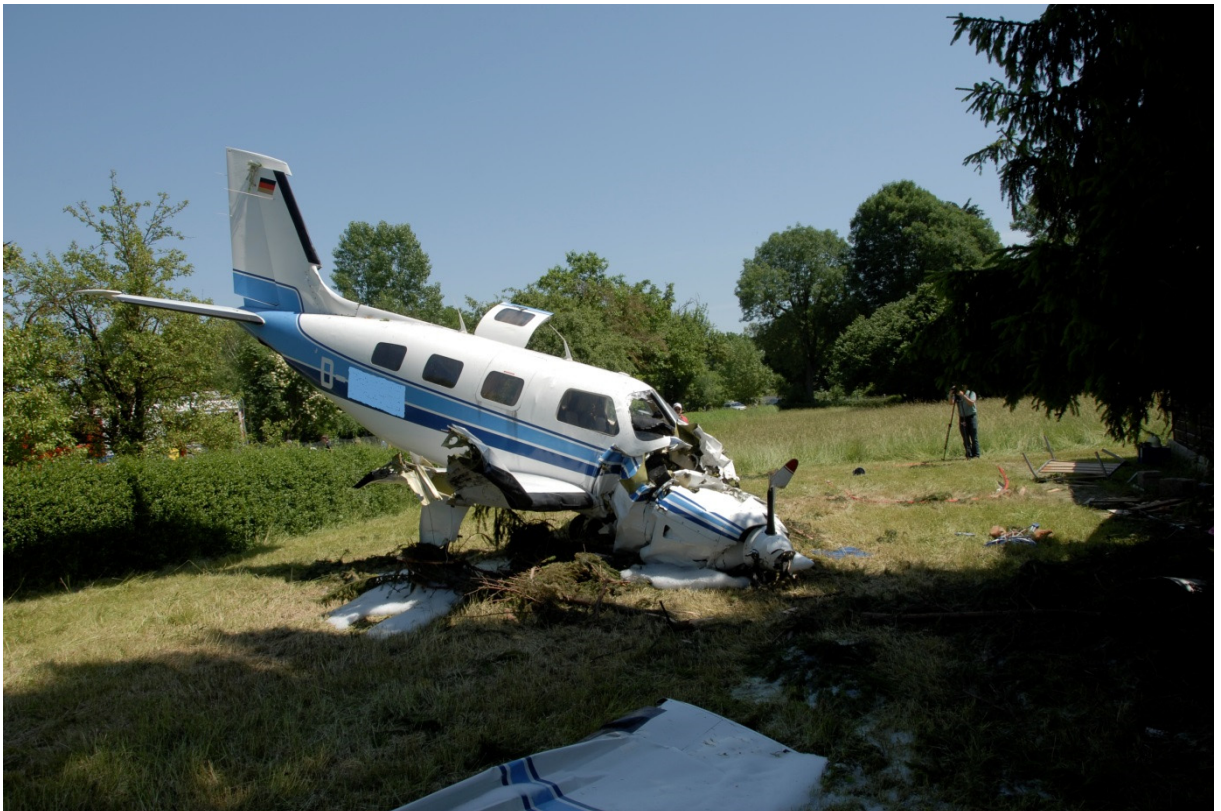
Unfallstelle

In Anflugrichtung befand sich ca. 20 m von der Endlage des Luftfahrzeuges entfernt ein ca. 8 m hoher Holzdoppelmast mit einer Freileitung. Dieser Mast wies am oberen Ende Kollisionsspuren auf und lag in einem Winkel von ca. 45 ° auf einem Carport. In der Baumreihe rechts neben dem Luftfahrzeug wurden Berührungsspuren festgestellt.

Das Triebwerk war aus den Aufhängungen gerissen und die Triebwerksverkleidung gestaucht. Drei der vier Propellerblätter waren an den Propellerwurzeln abgebrochen. Die rechte Cockpitscheibe war zerstört. Der Rumpf war am Übergang zum Leitwerk gestaucht.

In der linken Tragfläche, ca. 0,8 m vom Randbogen entfernt, befand sich ein bis zum Hauptholm reichendes, ca. 30 cm großes und nahezu rechteckiges Loch. Die Feuerwehrrampe pumpte ca. 50 l Kraftstoff aus dem linken Tank.

Die rechte Tragfläche war im Bereich des rechten Fahrwerks abgerissen und lag ca. 4 m rechts vor dem Rumpf. Die Tragfläche war verformt und im Bereich der Nasenkante stark nach hinten eingedrückt.

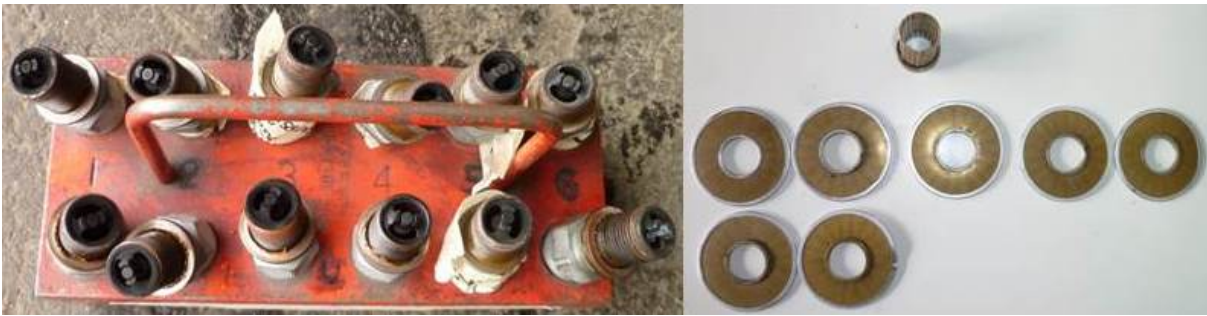
Zündkerzen und Filter

Das Luftfahrzeug wurde zur weiteren Untersuchung zum Flugplatz Augsburg gebracht. Der Beauftragte der BFU hat einen Tag nach dem Unfall die Zündkerzen ausgebaut und auf einem Teststand geprüft. Alle Kerzen waren funktionstüchtig und stark verrußt. Die ausgebauten Zündmagnete wurden getestet und waren ohne Befund. In der Kraftstoffspinne sowie im Filter des Kraftstoffsystems war Kraftstoff vorhanden. Der Filter war unbeschädigt und sauber.

In der Stellung HIGH der elektrischen Kraftstoffzusatzpumpe wurde das Triebwerk im Leerlauf mit zusätzlichem Kraftstoff versorgt und es kam zu einer Überfettung des Kraftstoff/Luftgemisches, worauf die verrußten Kerzen hindeuten. Die Triebwerksläufe ergaben, dass das Triebwerk in dieser Konfiguration keine Leistungserhöhung mehr an nahm und ausging.

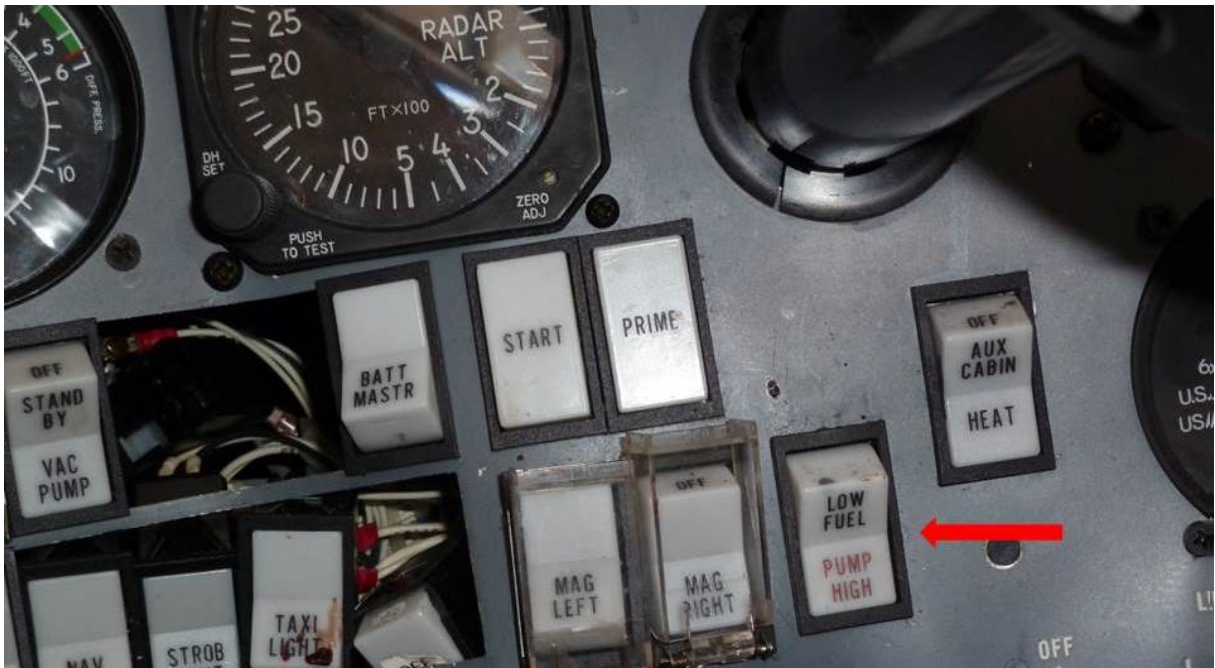
Linkes Instrumentenpanel

In der folgenden Abbildung wurde der Wippschalter der elektrischen Kraftstoffzusatzpumpe mit einem roten Pfeil markiert. Durch den Einbauort genau unterhalb der Steuersäule kann der Piloten diesen schlecht sehen.

Der Pilot hätte, nachdem das Triebwerk wieder normal lief, den Schalter der elektrischen Kraftstoffzusatzpumpe in die Position LOW stellen müssen.
