Untersuchungsbericht

Art des Ereignisses:	Unfall
Datum:	26. April 2013
Ort:	Bötersen
Luftfahrzeug:	Flugzeug
Hersteller / Muster:	EADS Socata / TBM 700 B
Personenschaden:	vier Personen tödlich verletzt
Sachschaden:	Luftfahrzeug zerstört
Drittschaden:	Flurschaden
Aktenzeichen:	BFU 3X027-13

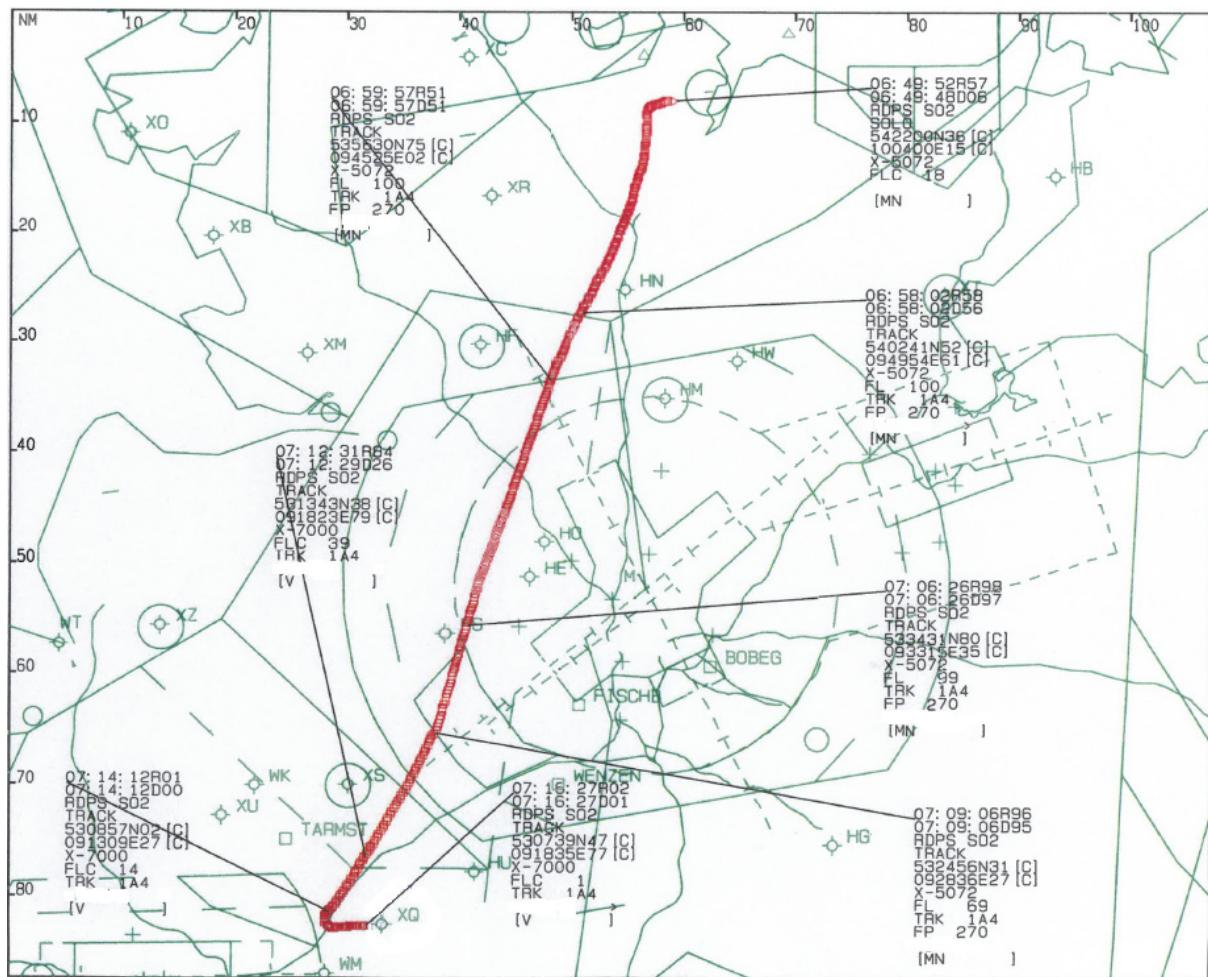
Aufzeichnung der Radardaten der gesamten Flugstrecke in der Zeit von 08:49:52 Uhr bis 09:16:27 Uhr

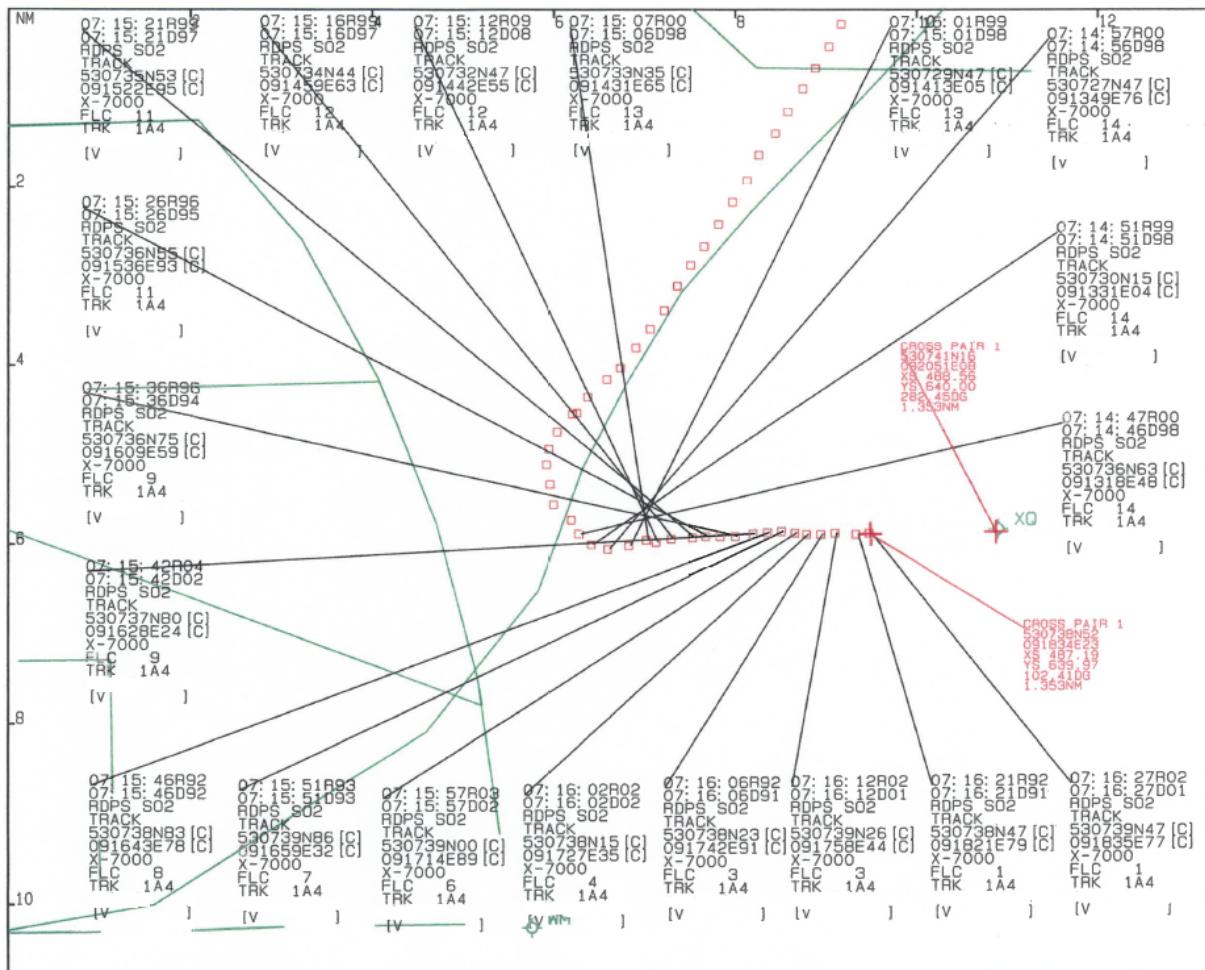
Flugwegaufzeichnung des Endanfluges in der Zeit von 07:12:36 Uhr bis 07:16:27 Uhr

Das Flugzeug kollidierte mit dem Boden 1,24 NM vor der Schwelle der Piste 08 und etwa 570 m links neben der Anfluggrundlinie. Die letzte Radaraufzeichnung ist mit der Lage der Unfallstelle nahezu identisch.

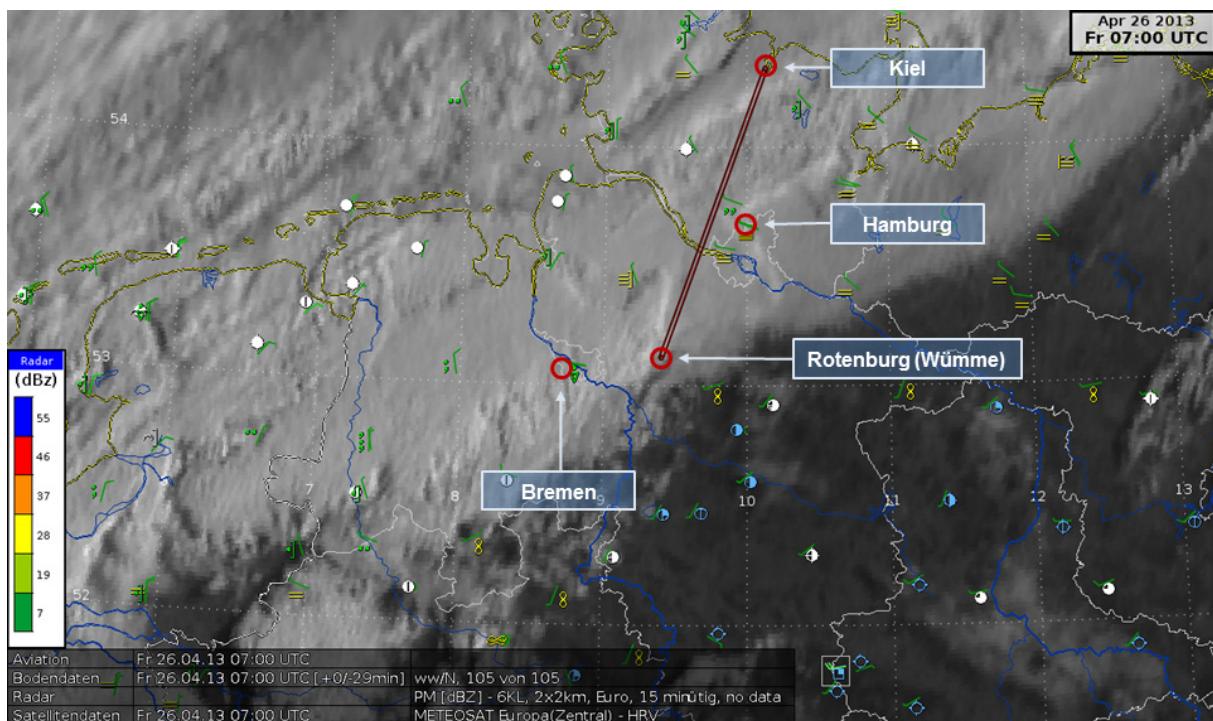
Das Satellitenbild von 09:00 Uhr zeigte eine kompakte Wolkendecke, von Bremen über Rotenburg (Wümme) bis nach Hamburg.

Hochauflöste Satellitenbild

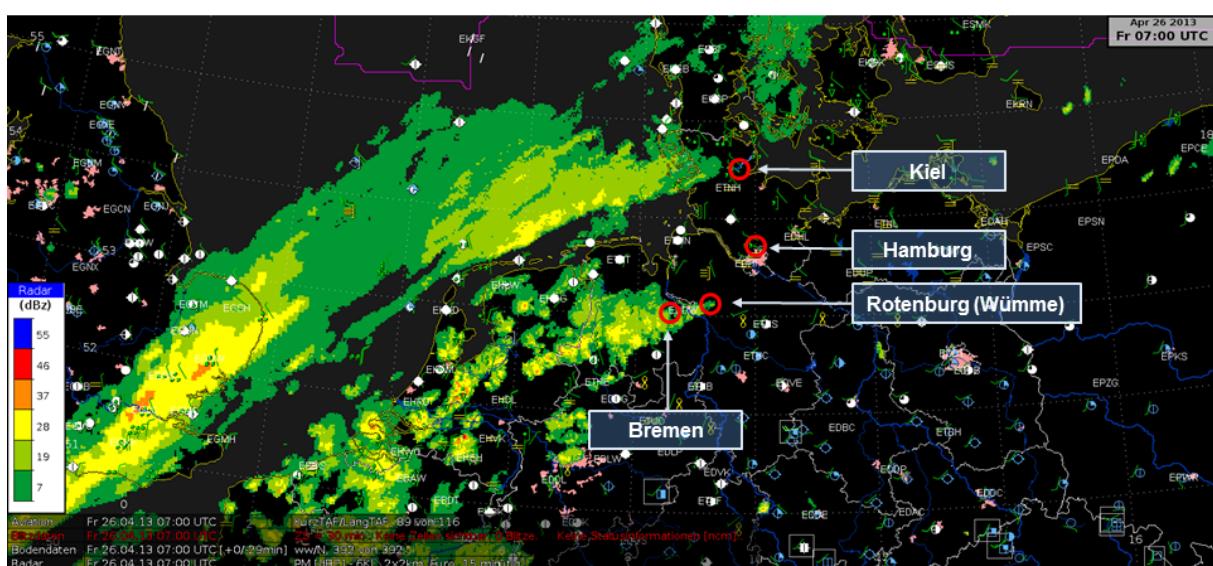
Regenradar

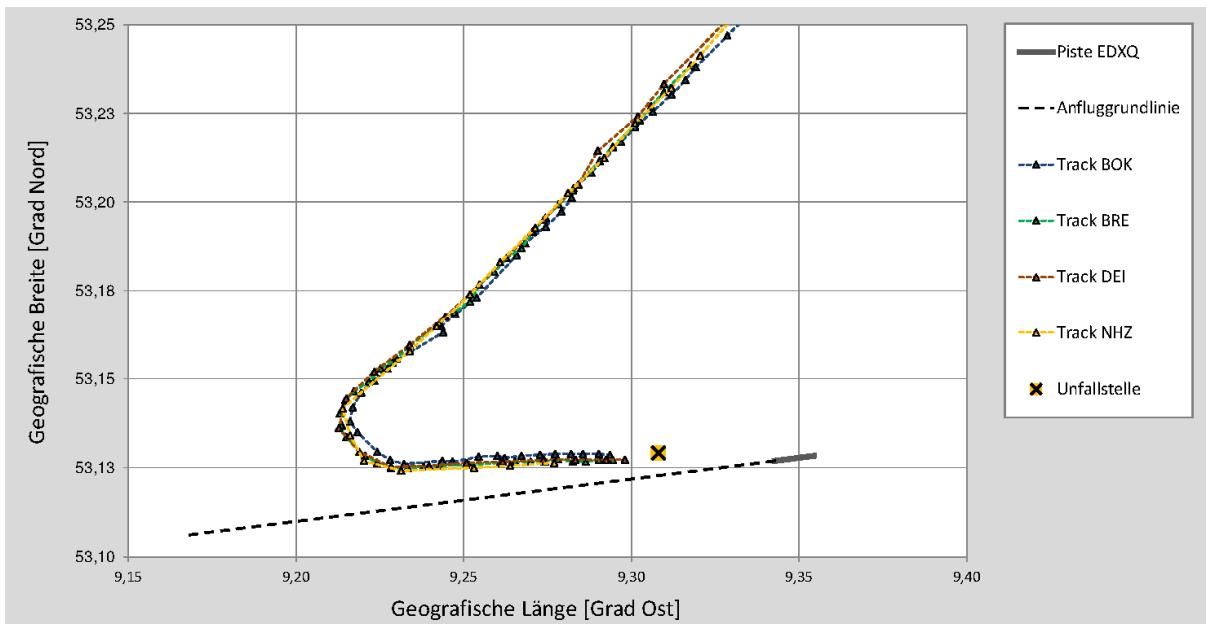
Flugweg während des Endanfluges gemäß Radardaten

Die Auswertung der Radaraufzeichnung zeigt, dass nach der Linkskurve in Richtung Flugplatz das Flugzeug einen Kurs über Grund von etwa 90° beibehält.

Etwa 4,5 NM vor der Schwelle der Piste 08 und bei einer seitlichen Abweichung von rund 1 400 m links neben der Anfluggrundlinie begann der Sinkflug bei einem Landekurs von 90°.

Über eine Distanz von etwa 1,5 NM und bis zu einer Höhe von etwa 800 ft AMSL betrug der Gleitpfad etwa 3°.

Unterhalb von 800 ft und etwa 2,5 NM vor der Schwelle nahm die Sinkrate stetig zu. Sie betrug im Maximum etwa 1 400 ft/min und lag damit etwa doppelt so hoch als bei dem 3° Anflug.

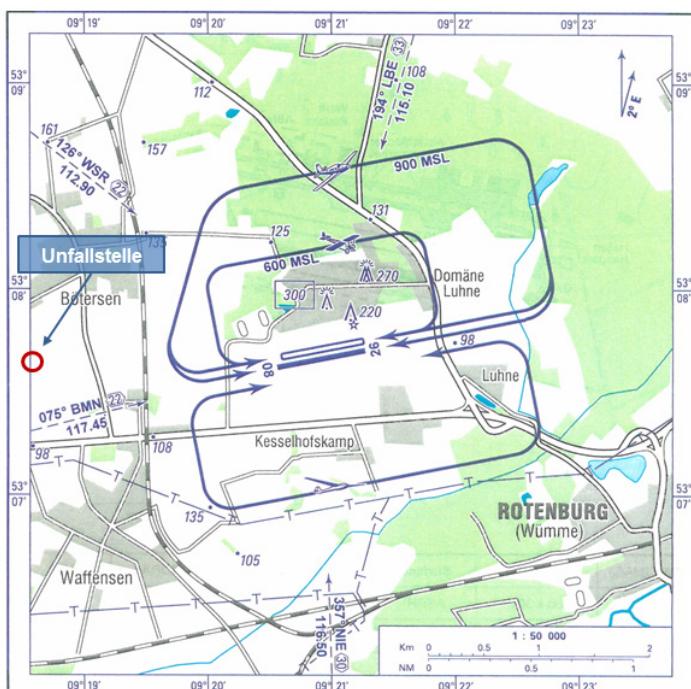
Die Unfallstelle befand sich 1,24 NM vor der Schwelle der Piste 08 des Flugplatzes Rotenburg (Wümme) und etwa 570 m nördlich der Anfluggrundlinie in einer Höhe von rund 100 ft AMSL auf einer ebenen, hindernisfreien landwirtschaftlichen Nutzfläche.

Ausschnitt Sichtflugkarte (Stand 08/2011) und Lage der

Unfallstelle

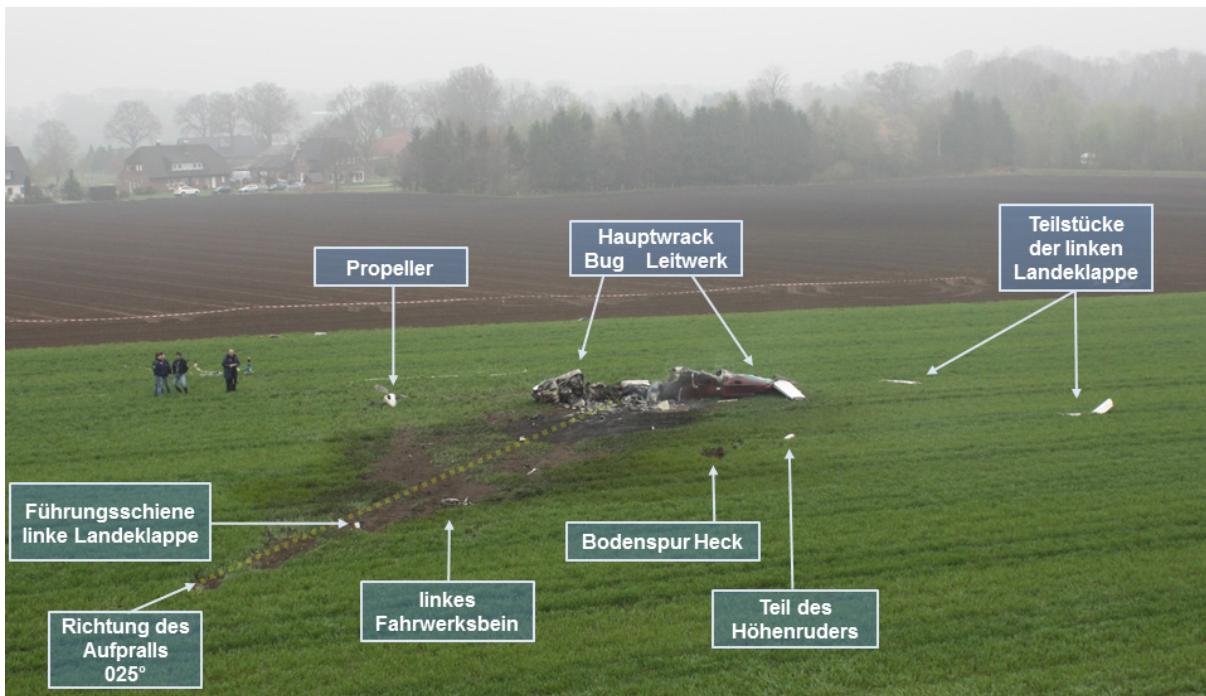
Der Rumpf war vom Kabinenbereich abgetrennt und vollständig verbrannt. Das gesamte Höhen- und Seitenleitwerk befand sich um 180 ° verdreht zum Rumpf in Rückenlage.

Die linke Tragfläche inklusive Querruder war nahezu vollständig verbrannt. Teile der linken Landeklappe hatten sich von der Tragfläche gelöst. Die rechte Tragfläche war inklusive Querruder und Landeklappe durch Brandeinwirkung schwer beschädigt.

Das linke Fahrwerksbein war abgerissen. Das Bugfahrwerk und das rechte Hauptfahrwerk waren abgeknickt, aber am Wrack verblieben.

Der Propeller war am Flansch abgerissen. Alle 4 Blätter waren verbogen.

Die Bodenspuren an der Unfallstelle zeigten, dass das Flugzeug vor dem Aufprall etwa 55° nach links vom Landekurs weggedreht war und mit einer linken Querneigung mit der linken Tragfläche den Boden berührte. Diese Bewegung des Flugzeuges um die Quer- und Hochachse nach links war nach Auffassung der BFU die Folge des Propeller-Drehmoments beim Setzen der Triebwerksleistung um die Kollision mit dem Erdboden zu verhindern.

Infolge der Bodenberührung drehte sich das Flugzeug um etwa 85° um die Hochachse nach links. In der daraus entstandenen Seitwärtsbewegung prallte das Flugzeug komplett auf den Boden.

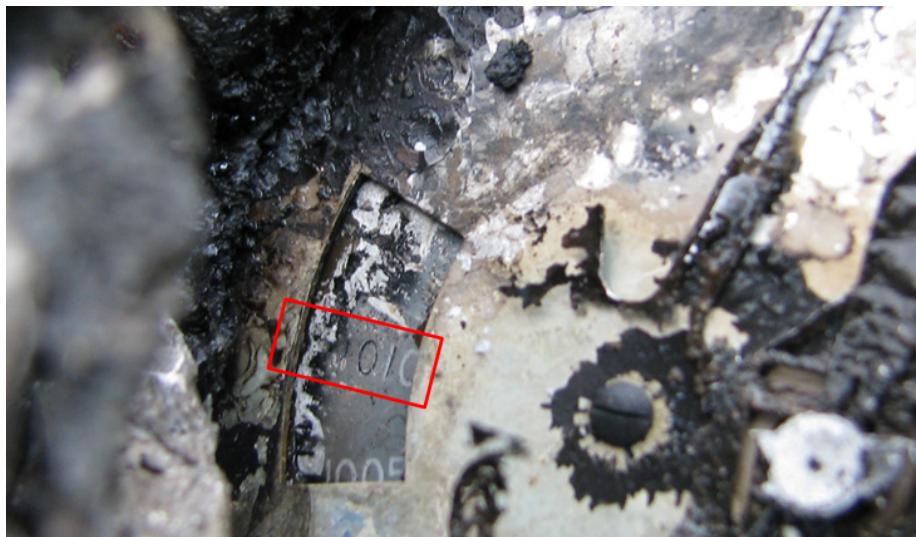
Aufgrund des hohen Zerstörungsgrades, besondere durch den Brand, konnten mit Ausnahme der QNH-Einstellung an einem Höhenmesser keine Anzeigen von Instrumenten ausgewertet werden. Ebenso betroffen waren die Schalter- und Hebelstellungen im Cockpit.

QNH-Einstellung etwa 1 010 hPa am Höhenmesser
