МЕЖГОСУДАРСТВЕННЫЙ АВИАЦИОННЫЙ КОМИТЕТ
КОМИССИЯ ПО РАССЛЕДОВАНИЮ АВИАЦИОННЫХ ПРОИСШЕСТВИЙ

ОКОНЧАТЕЛЬНЫЙ ОТЧЕТ
ПО РЕЗУЛЬТАТАМ РАССЛЕДОВАНИЯ АВИАЦИОННОГО ПРОИСШЕСТВИЯ

Вид авиационного происшествия	Авиационное происшествие без человеческих жертв
Тип воздушного судна	A320-231
Государственный и регистрационный опознавательные знаки	EY-623
Владелец	Eastok Avia FZE, Шарджа, Объединённые Арабские Эмираты
Эксплуатант	ЗАО «Ист Эйр»
Авиационная администрация	Государственная служба по надзору и регулированию в области транспорта Республики Таджикистан
Место происшествия	Республика Таджикистан, аэродром «Куляб» 37° 59,9' СШ и 069° 48,37' ВД
Дата и время	02.02.2014г. 02:36 UTC (утренние сумерки, 07:36 местного времени)

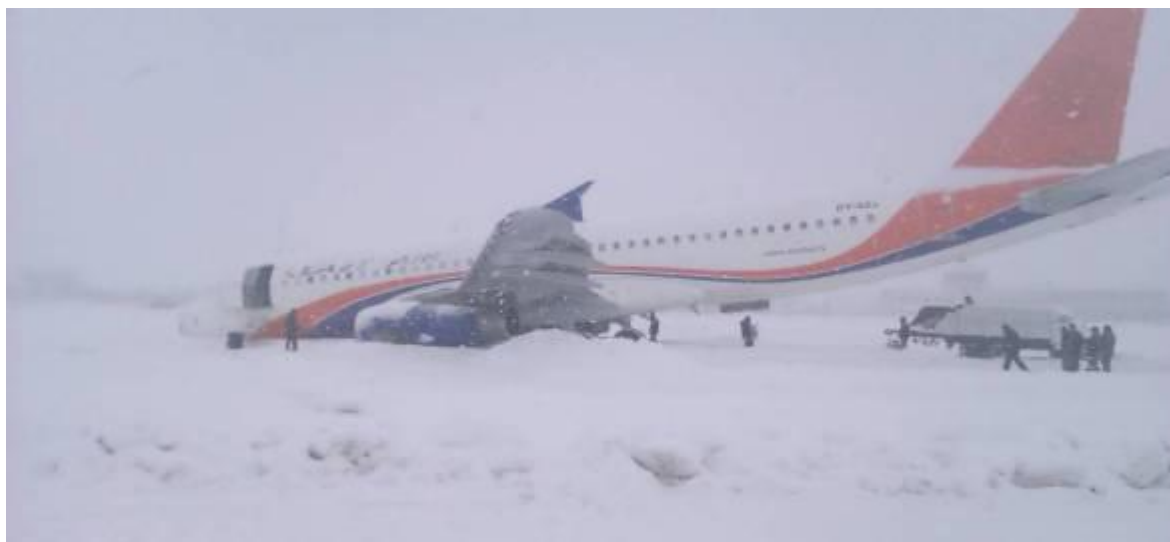
При выполнении посадки, через 2с после приземления, колеса правой стойки шасси столкнулись со снежным бруствером, что привело к энергичному торможению самолета, уводу его вправо с ВПП и разрушению передней опоры шасси. Самолет остановился на спланированной части летной полосы на удалении 1190м от входного торца ВПП и 20м правее границы ВПП. Пожара на месте АП не было.

Рис. 1. Вид самолета на месте остановки после выкатывания.

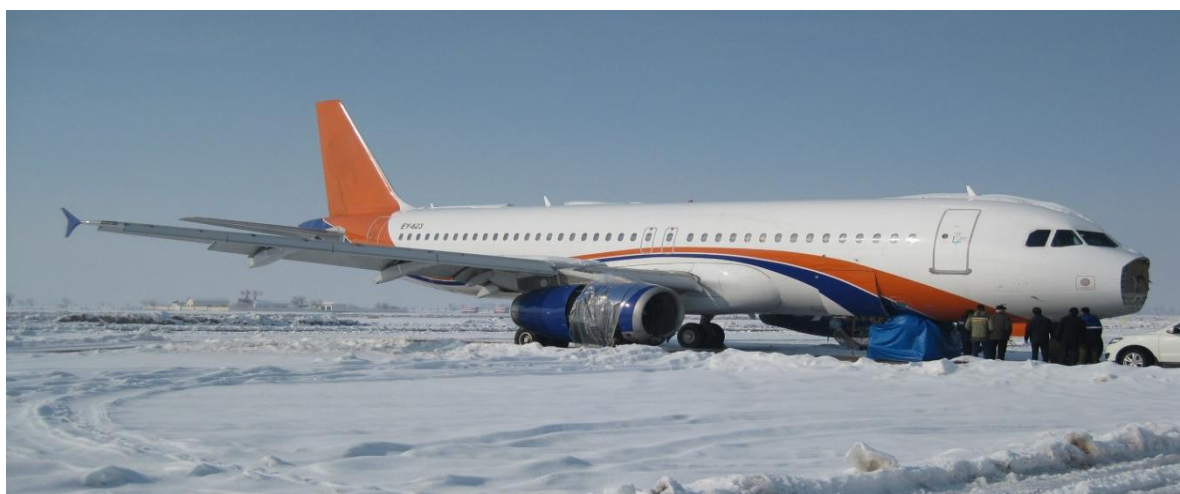
Рис. 2. Вид самолета после его эвакуации на перрон аэропорта.

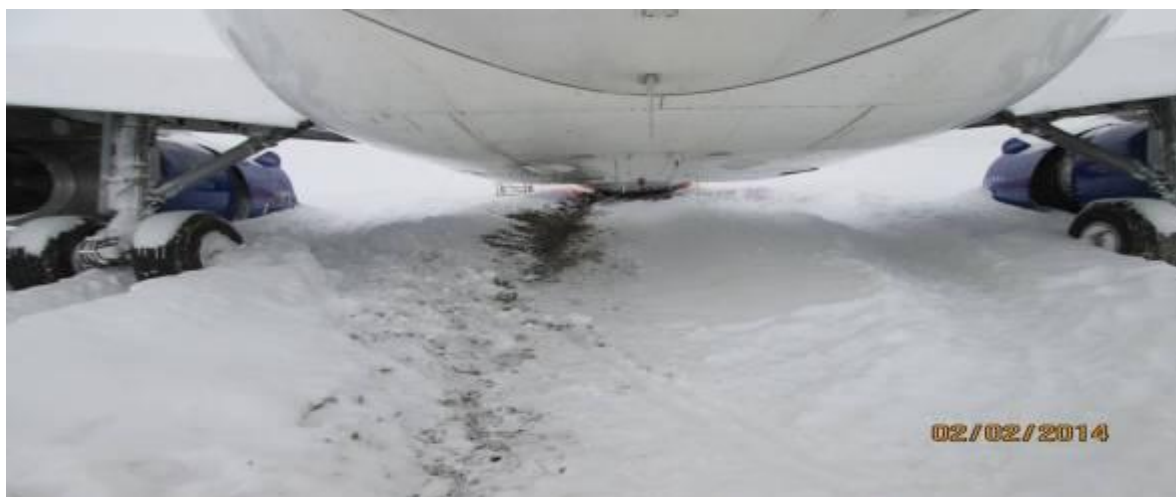
Произошло разрушение передней стойки шасси в узлах навески траверсы по 19 шпангоуту с отделением носовых колес вследствие удара о снежный брусстер при движении по ВПП. На изломе штока передней стойки признаки усталостных повреждений (усталостные трещины) отсутствуют. Стойка разрушилась от однократно приложенной нагрузки, превышающей разрушающую нагрузку.

Полностью разрушены задние створки и повреждены передние створки передней опоры шасси вследствие разрушения передней стойки шасси.

Повреждена обшивка и силовые элементы конструкции в виде деформации (гофр) с 13 по 24 шпангоуты с вырывом заклепок по 20 и 23 шпангоутам в нижней части фюзеляжа, слева. Имеется вмятина обшивки (гофр) в районе 30-31 шпангоутов в средней части фюзеляжа, слева.

Рис. 3. Вид нижней части самолета на месте АП.

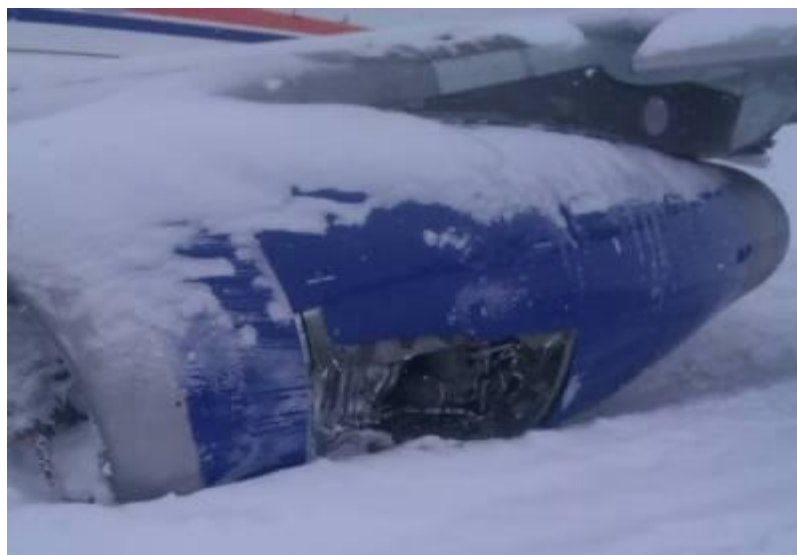
Разрушены капоты обоих двигателей. Воздухозаборники и внутренние звукопоглощающие панели имеют повреждения вследствие силового воздействия, возникшего при контакте с грунтом. ВНА правого и левого двигателей имеют повреждения.

В газоздушных трактах и подкапотных пространствах двигателей имеется значительное количество снежно-ледяной массы. В турбинах обоих двигателей находится застывший лед, образовавшийся после АП в результате замерзания воды при отрицательной температуре.

Рис. 4. Левый двигатель на месте АП.

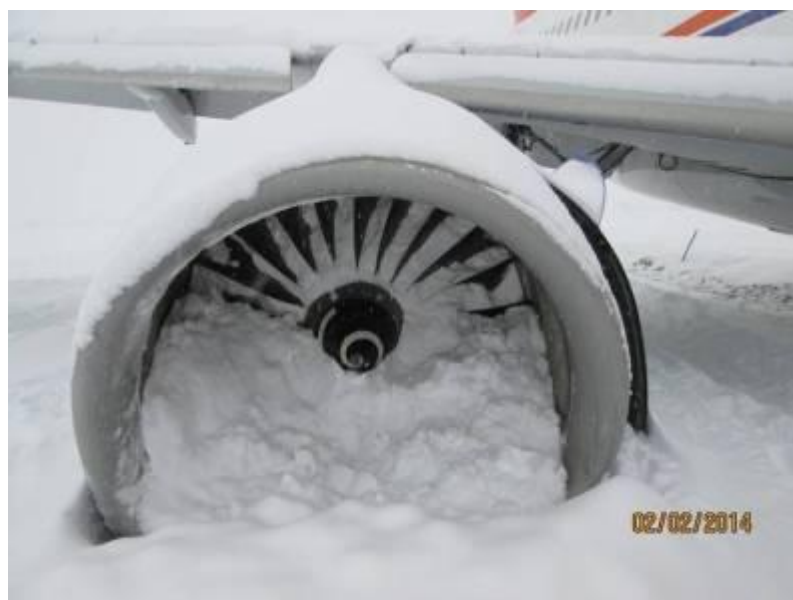
Рис. 5. Правый двигатель на месте АП.

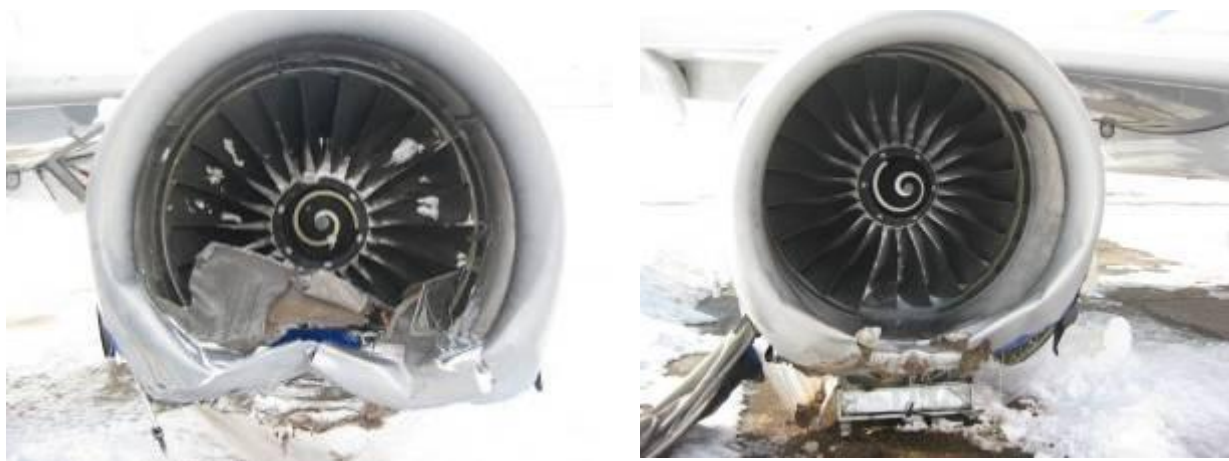
Рис. 6. Вид двигателей после эвакуации самолета на перрон аэропорта (слева – левый двигатель, справа – правый двигатель).

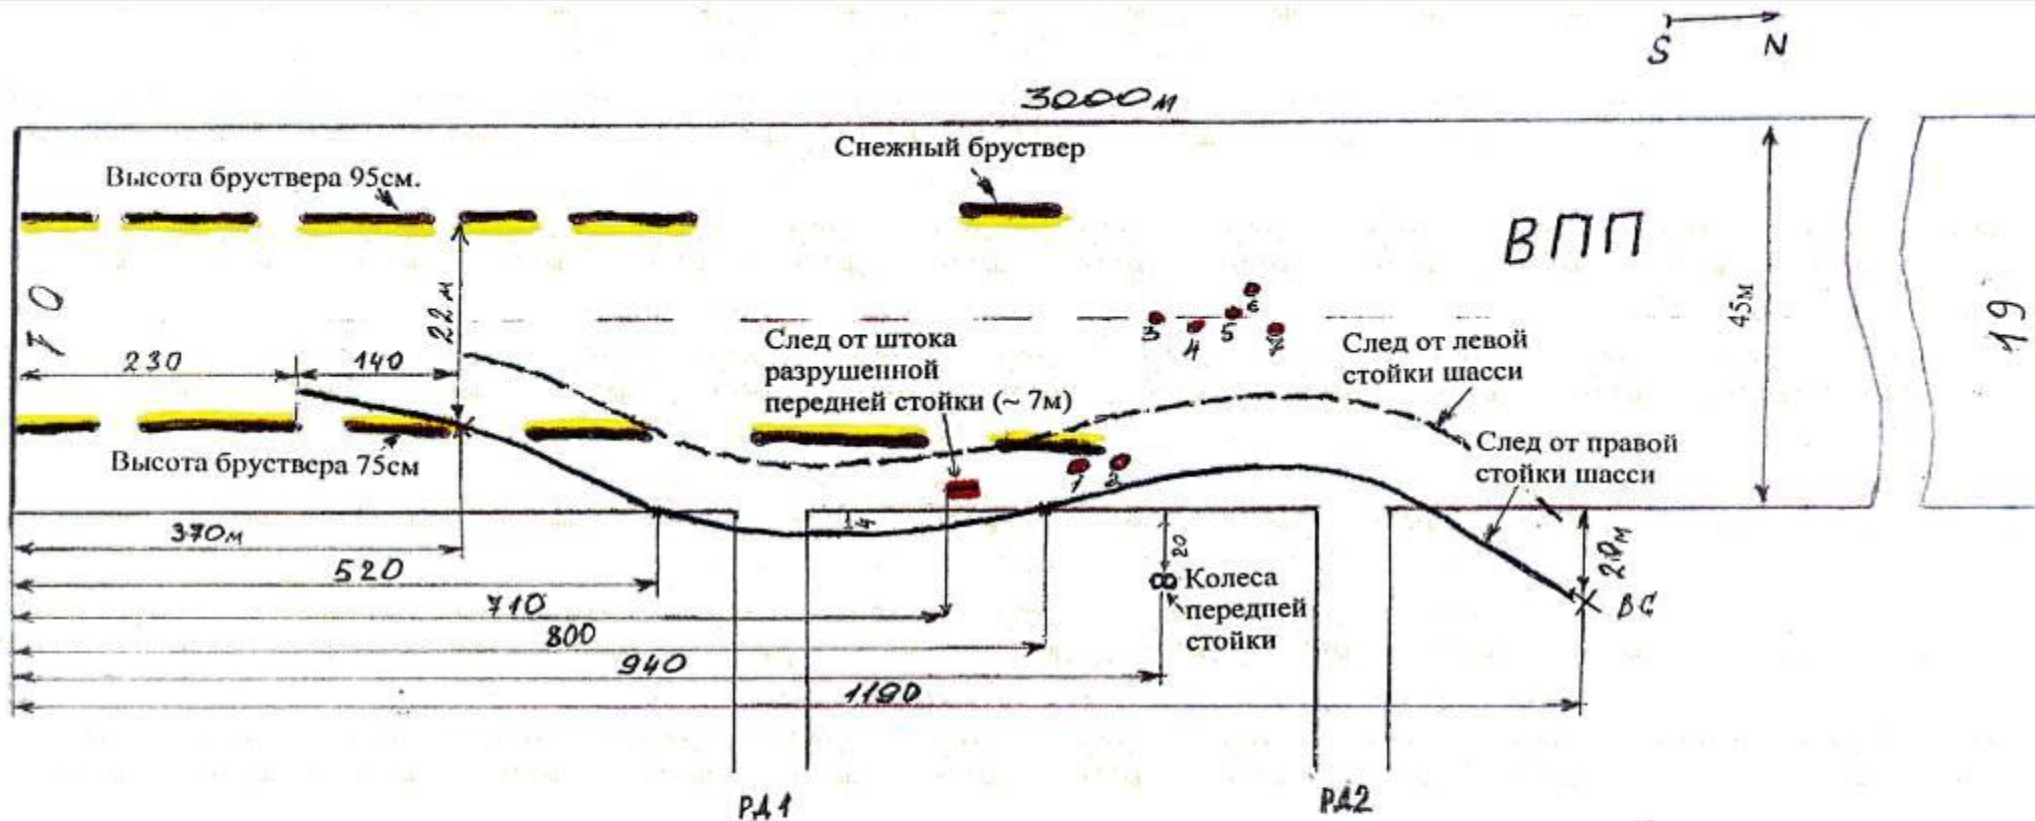
На удалении 710м от торца ВПП (480м от места приземления) произошло разрушение передней опоры шасси, о чем свидетельствует углубленная борозда от штока стойки шасси на поверхности ВПП (см. Рис. 7).

Далее самолет вернулся на полосу, а затем, после 2-й РД, вышел за пределы ВПП вправо. Самолет остановился в 1190м от торца ВПП и правее ~ 20м границы ВПП.

Колеса передней стойки шасси после их отделения «ушли» также вправо с ВПП и остановились в 940м от торца ВПП и правее границы ВПП также ~ 20м.

1,2,3,4,5,6,7 – обломки от капотов двигателей.

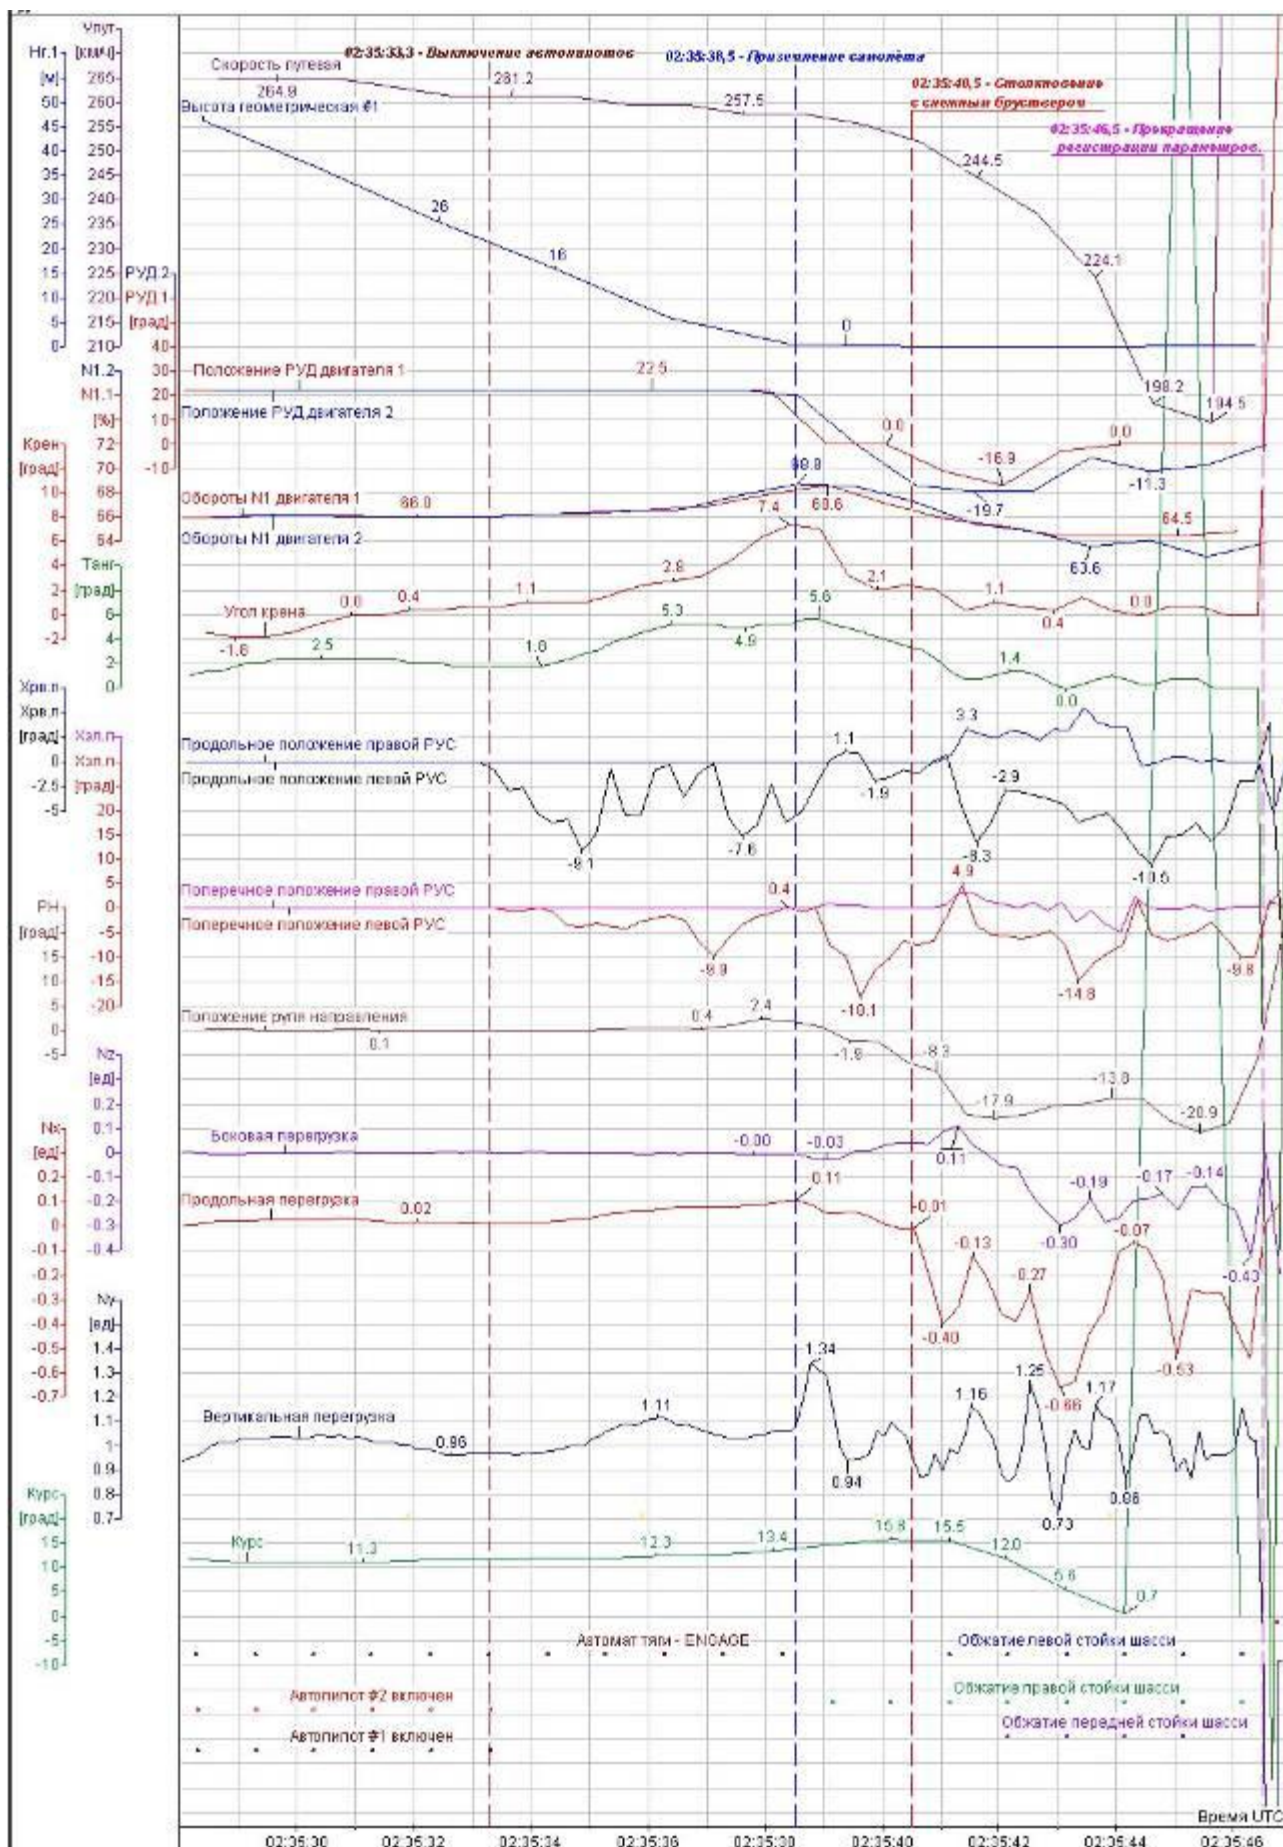
Рис. 13. Изменение параметров, зарегистрированных бортовым регистратором на последних 20 секундах полета.

Выключение двигателей произошло до опускания носа самолета на землю, об этом свидетельствует отсутствие на записях бортового регистратора (см. Рис. 13) уменьшения тангажа до отрицательных значений перед прекращением записи. По времени и месту выключение обоих двигателей практически совпадает со временем и местом разрушения передней стойки шасси.

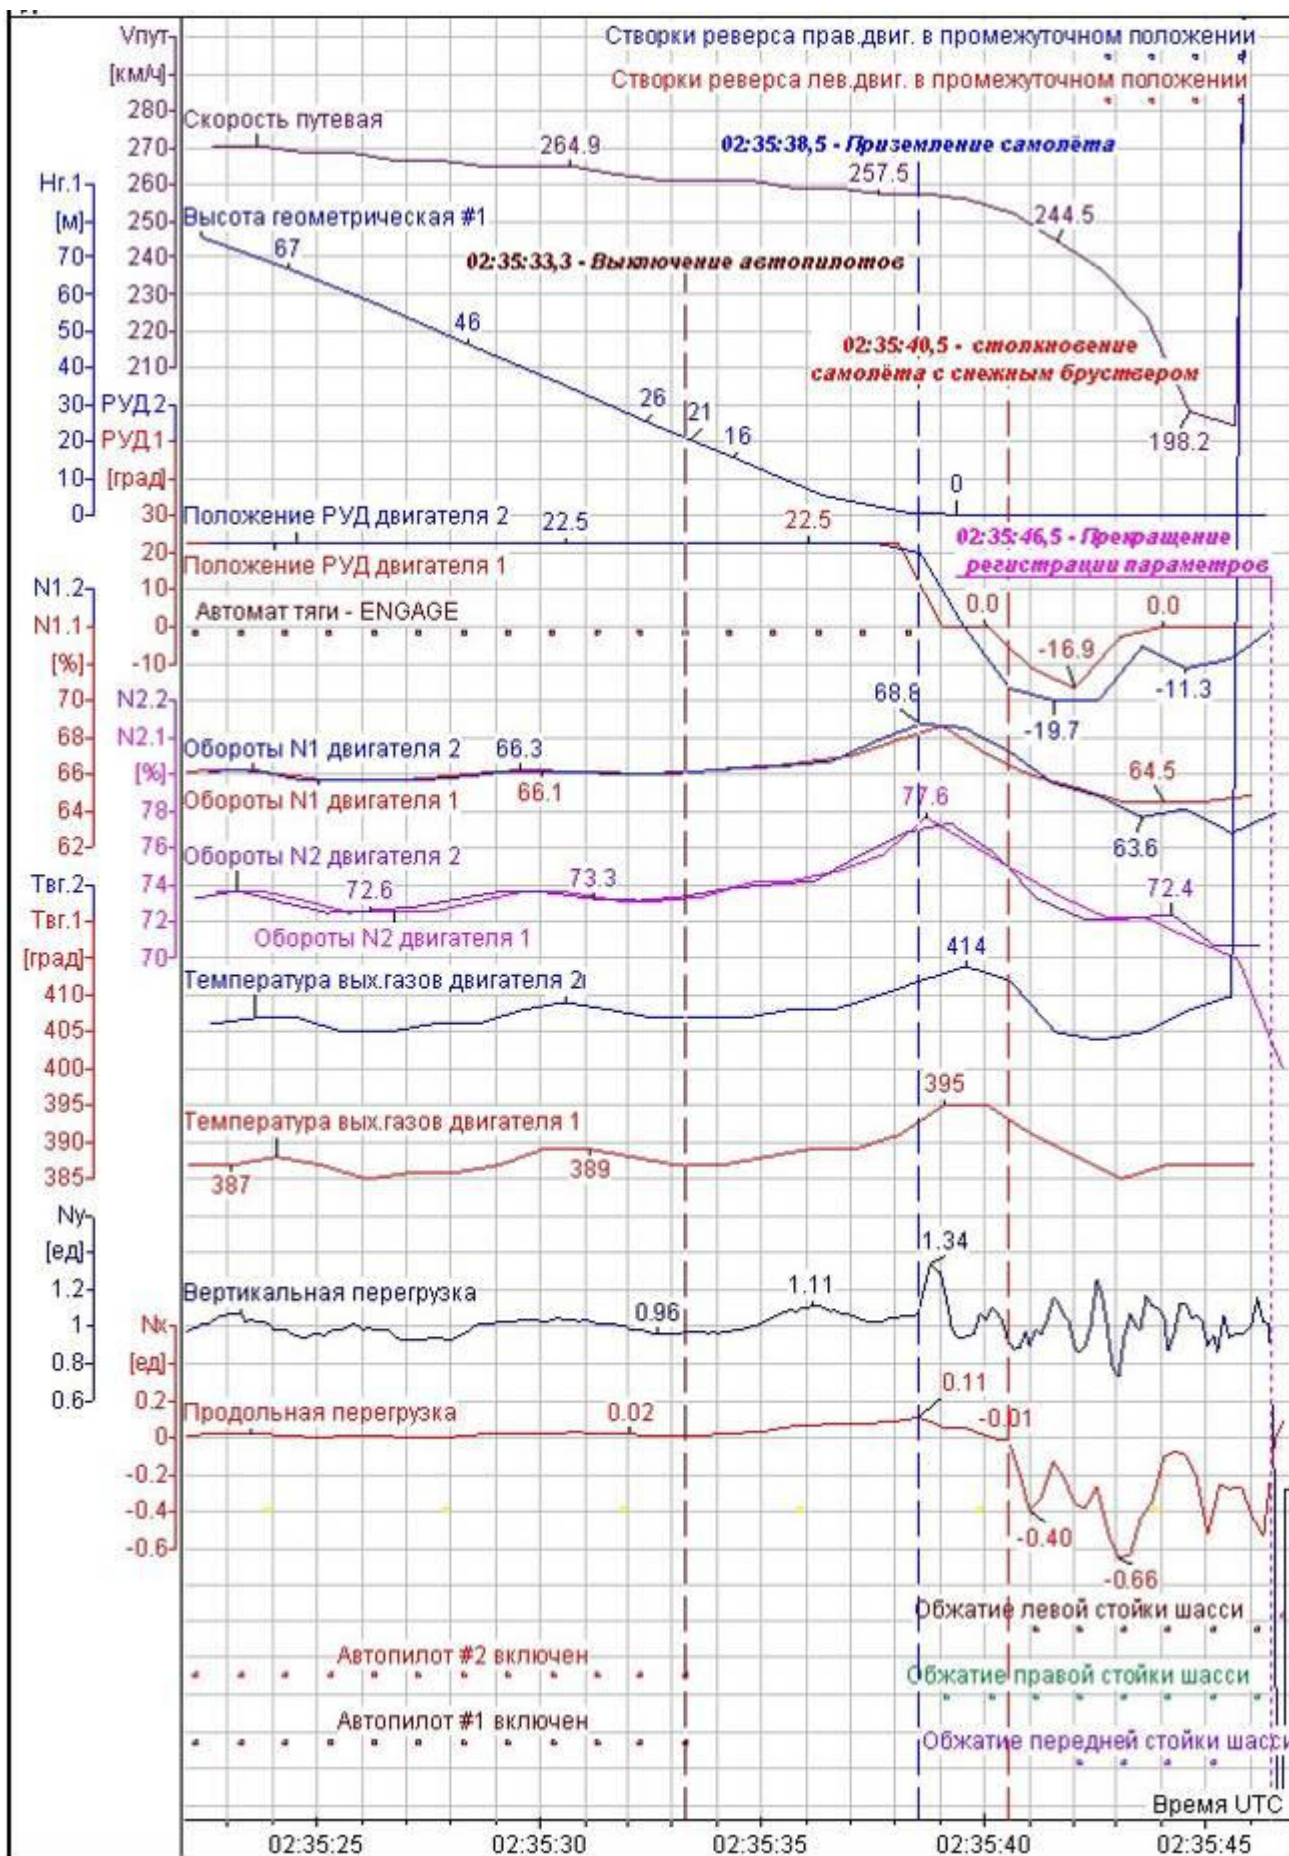
После столкновения с бруствером на записях бортового регистратора зарегистрировано несинхронное перемещение РУДов вперед, явившееся следствием инерционных сил, действовавших на КВС, правая рука которого находилась на РУДах, а левая – на ручке управления самолетом.

Рис. 14. Изменение параметров двигателей в момент посадки и на пробеге.
