Accident du Fokker 27-500
 immatriculé **I-MLVT**
 survenu le 25 octobre 2013
 en montée initiale depuis l'aérodrome de Paris-Charles de Gaulle (95)

Perte d'une pale de l'hélice puis d'une partie du groupe motopropulseur gauche lors de la montée initiale, demi-tour, atterrissage d'urgence

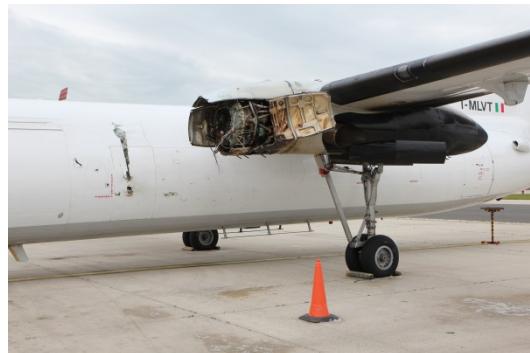
L'avant du moteur gauche à partir du premier étage du compresseur ainsi que l'hélice sont absents. Des traces d'incendie sont visibles sur l'arrière de la nacelle moteur.

Le fuselage côté gauche comporte une perforation verticale ouverte de l'extérieur vers l'intérieur et de nombreux impacts de petite taille. Le fuselage côté droit comporte une perforation verticale ouverte de l'intérieur vers l'extérieur, d'une dimension proche de la perforation sur le fuselage gauche. À l'intérieur du fuselage, le container de fret postal, situé entre les deux perforations, est découpé de part en part. Les faisceaux de câbles électriques courant le long des parois latérales du fuselage sont sectionnés.

Vue côté gauche de l'aéronef

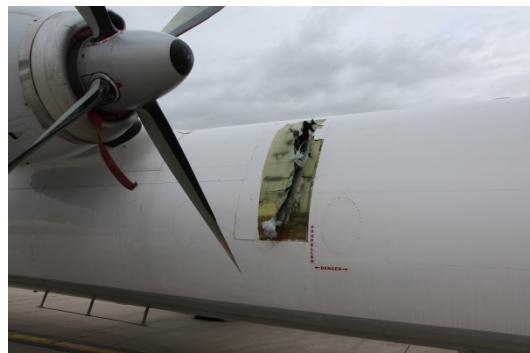
Vue côté droit de l'aéronef

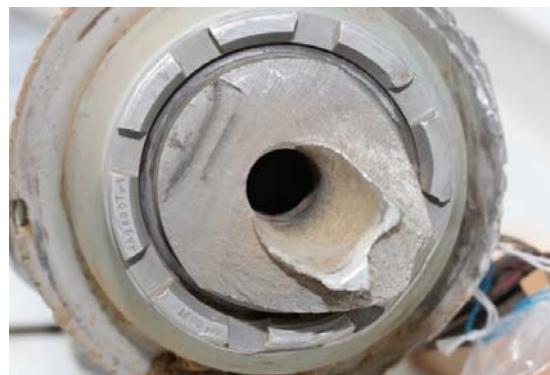
Les examens de l'aéronef et de la pale n° 2 ont permis d'établir que celle-ci s'est séparée de l'hélice gauche et a heurté la pale n° 1 provoquant sa désolidarisation de l'hélice. La séparation de la pale n° 2 s'est produite du fait de la rupture en fatigue de sa vis de pied de pale, dans son rayon de raccordement, à environ 8,7 mm sous la tête de vis.

Des examens approfondis au microscope électronique à balayage (MEB) confirment la présence d'une zone de propagation de fissures sous chargement cyclique (40 % de la section totale de la vis) par la présence de stries de fatigue. La zone à fort relief (correspondant aux 60 % de section restante) présente quant à elle de nombreuses cupules, caractéristiques d'une rupture brutale ductile.

Figure 2: faciès de rupture de la vis du pied de la pale n° 2

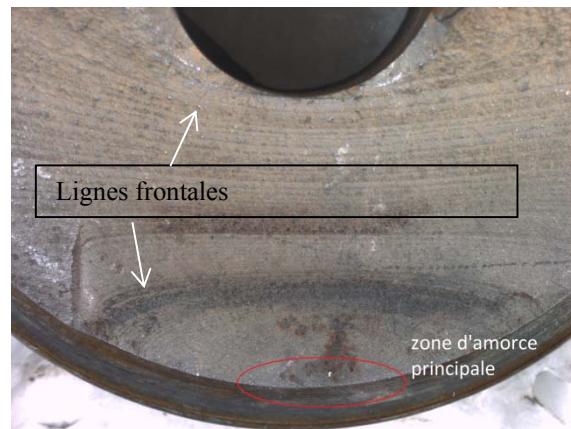
Figure 3 : détail du faciès de rupture, côté amorce

L'observation des lignes d'arrêt, ou lignes frontales (concentriques en début de propagation et visibles sur la *figure 3*), permet de déterminer la zone d'amorce qui se situe côté bord d'attaque de la pale. La présence de deux lignes radiales suggère que deux fissures secondaires se sont également amorcées et propagées.

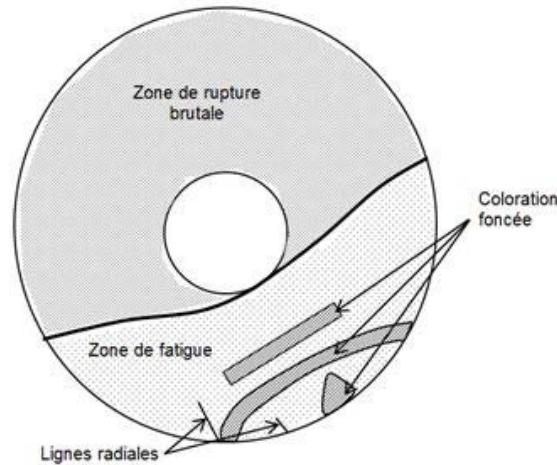
Figure 4 : description fractographique de la surface de rupture de la vis du pied de la pale n° 2

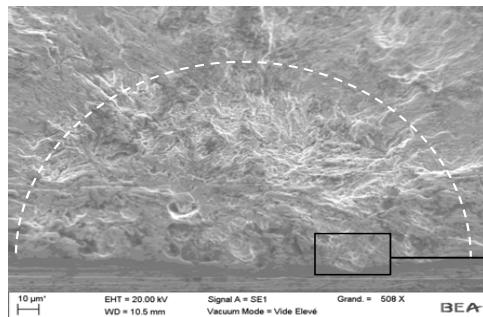
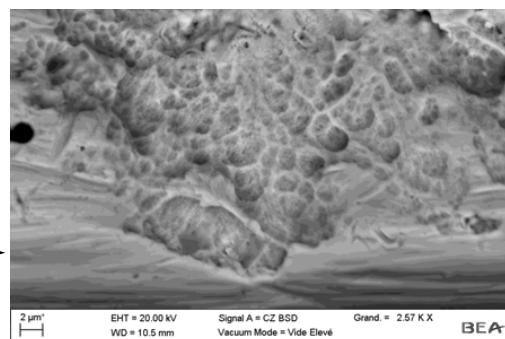
La zone d'amorce principale présente localement un faciès à porosités (*figure 6*). On note également la présence d'une inclusion à environ 100 µm du faciès de rupture. Une analyse chimique permet de déterminer sa nature : il s'agit d'une inclusion non-métallique de sulfure de manganèse (MnS).

On observe par ailleurs, sur le flanc de la vis, de nombreuses cavités débouchantes, voire des fissures.

Aucun pré-endommagement (coup d'outil, défaut d'usinage...), aucune piqûre de corrosion, aucun défaut géométrique n'a été observé au droit de la zone d'amorce principale.
