**COMANDO DA AERONÁUTICA**  
**CENTRO DE INVESTIGAÇÃO E PREVENÇÃO DE**  
**ACIDENTES AERONÁUTICOS**

**RELATÓRIO FINAL**  
**A - 014/CENIPA/2014**

<b><u>OCORRÊNCIA:</u></b>	<b>ACIDENTE</b>
<b><u>AERONAVE:</u></b>	<b>PR-MRG</b>
<b><u>MODELO:</u></b>	<b>525B</b>
<b><u>DATA:</u></b>	<b>11NOV2012</b>

O presente Relatório Final refere-se ao acidente com a aeronave PR-MRG, modelo 525B, ocorrido em 11NOV2012, classificado como pouso longo.

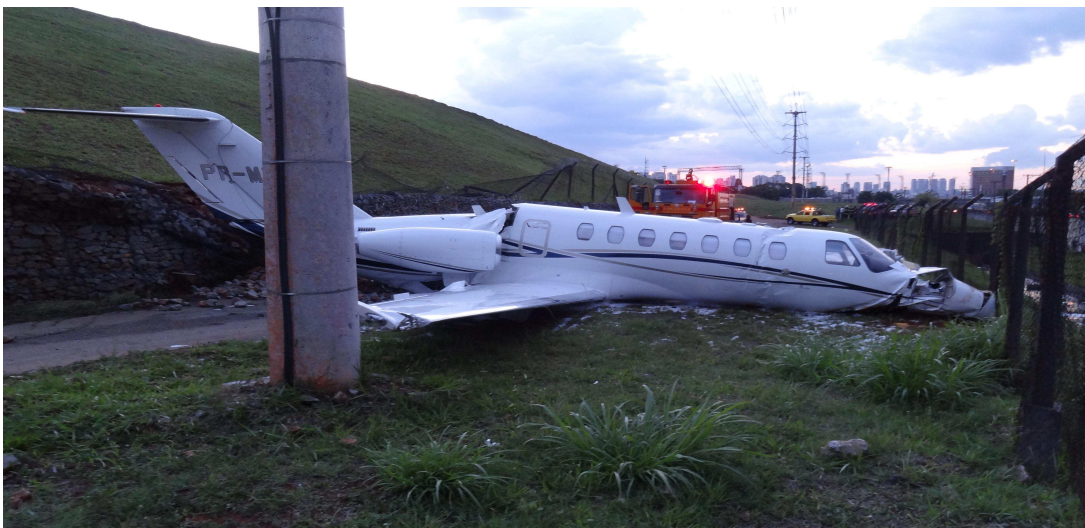
Danos graves nos trens de pouso, nos motores, na fuselagem e nas asas.

A aeronave ultrapassou a cabeceira oposta da pista 35R, saindo pela diagonal direita, descendo o aclave existente na cabeceira 17L, ocasionando o choque contra a cerca patrimonial do aeródromo.

Figura 01- Vista lateral direita da aeronave após a parada total fora da pista.

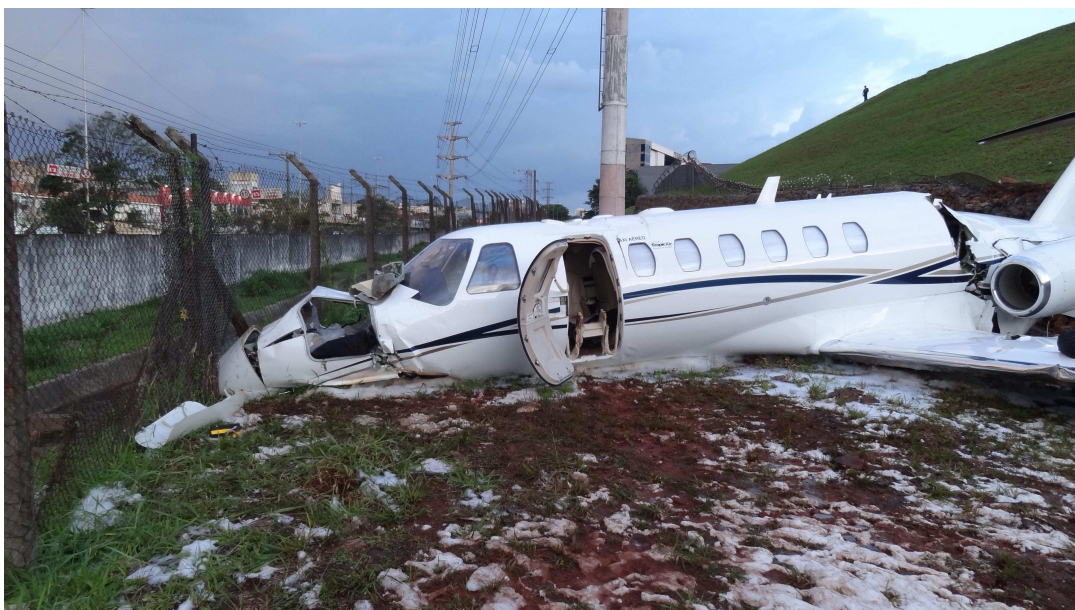
Figura 02- Vista lateral esquerda da aeronave após a parada total fora da pista.

Os danos causados à estrutura da aeronave e à cerca de contenção evidenciaram que a aeronave colidiu com grande velocidade.

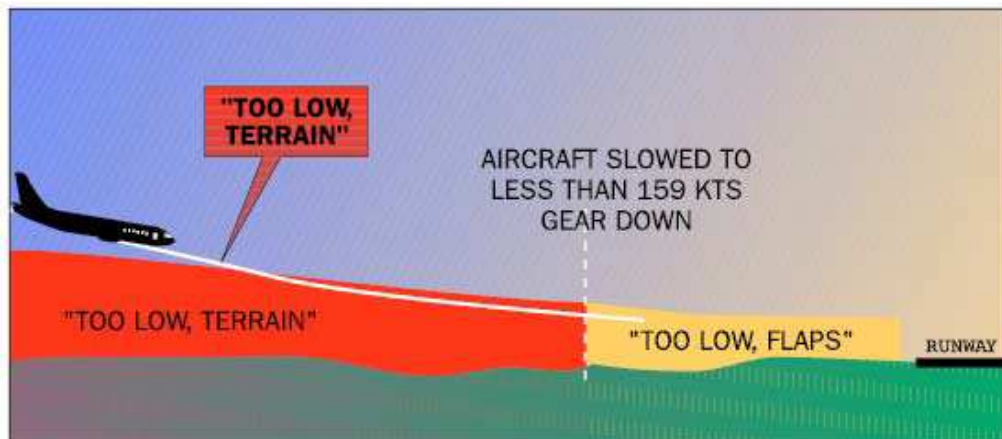
Cerca de 10 segundos antes do toque da aeronave, pôde ser verificado na gravação do *Cockpit Voice Recorder* (CVR) o alerta sonoro do *Enhanced Ground Proximity*

*Warning Systems - EGPWS, mode 4: "Sinkrate - Too Low - Flaps"*, que é ativado durante a fase de cruzeiro ou de aproximação com trem de pouso na posição embaixo, flaps em posição diferente de flap para pouso e velocidade abaixo de 159 nós.

Figura 03- Visualização do alerta do *Mode 4* do EGPWS.

Antes do toque da aeronave na pista, foi possível verificar, por meio da gravação do *Cockpit Voice Recorder* (CVR), o alerta sonoro do EGPWS *mode 4*: “*Sinkrate - Too Low - Flaps*”, indicando que o trem de pouso estava na posição embaixo, os flaps em posição diferente de flap para pouso, abaixo de 245 pés de altura e velocidade um pouco abaixo de 159 nós.

Por meio das informações obtidas do CVR, foi possível verificar que o pouso ocorreu com o flap ainda na posição *approach*, justamente em função da limitação de velocidade para a sua extensão. Houve a informação sonora do EGPWS que alertou *TOO LOW FLAPS*.

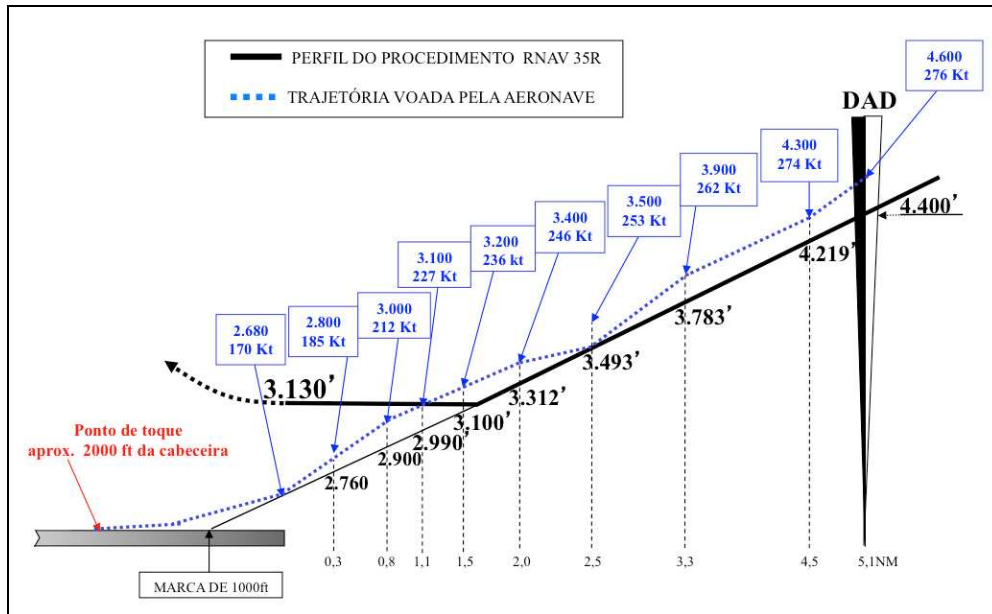
A visualização radar indicou a velocidade de 276 nós na posição Diadema (DAD), distante 05 milhas náuticas da cabeceira da pista 35R, e no cruzamento da cabeceira 35R a indicação era de 170 nós.

A visualização radar indicou, ainda, que a aeronave não cumpriu os requisitos de altitude do procedimento RNAV RWY 35R, mantendo-se em uma rampa mais alta durante todo o procedimento.

Figura 04 - Visualização da Aproximação Final do PR-MRG.

Na posição Diadema (DAD), afastada 05 milhas náuticas da pista de pouso, a aeronave encontrava-se com 276 nós de velocidade, impossibilitando, assim, a configuração adequada para pouso.

Assim, a aproximação para pouso ocorreu em condições não estabilizadas.

A visualização radar e os dados extraídos do CVR permitiram à investigação concluir que o parâmetro crítico não observado durante a realização do procedimento RNAV 35 foi a velocidade, que foi mantida muito superior à prevista, impedindo uma aproximação final estabilizada utilizando todos os recursos de sustentação da aeronave.
