**МЕЖГОСУДАРСТВЕННЫЙ АВИАЦИОННЫЙ КОМИТЕТ**  
**КОМИССИЯ ПО РАССЛЕДОВАНИЮ АВИАЦИОННЫХ ПРОИСШЕСТВИЙ**

**ОКОНЧАТЕЛЬНЫЙ ОТЧЕТ**  
**ПО РЕЗУЛЬТАТАМ РАССЛЕДОВАНИЯ АВИАЦИОННОГО ПРОИСШЕСТВИЯ**

| Тип воздушного судна | Самолет Ан-2 |
| Государственный регистрационный<br>опознавательный знак | RA-02203 |

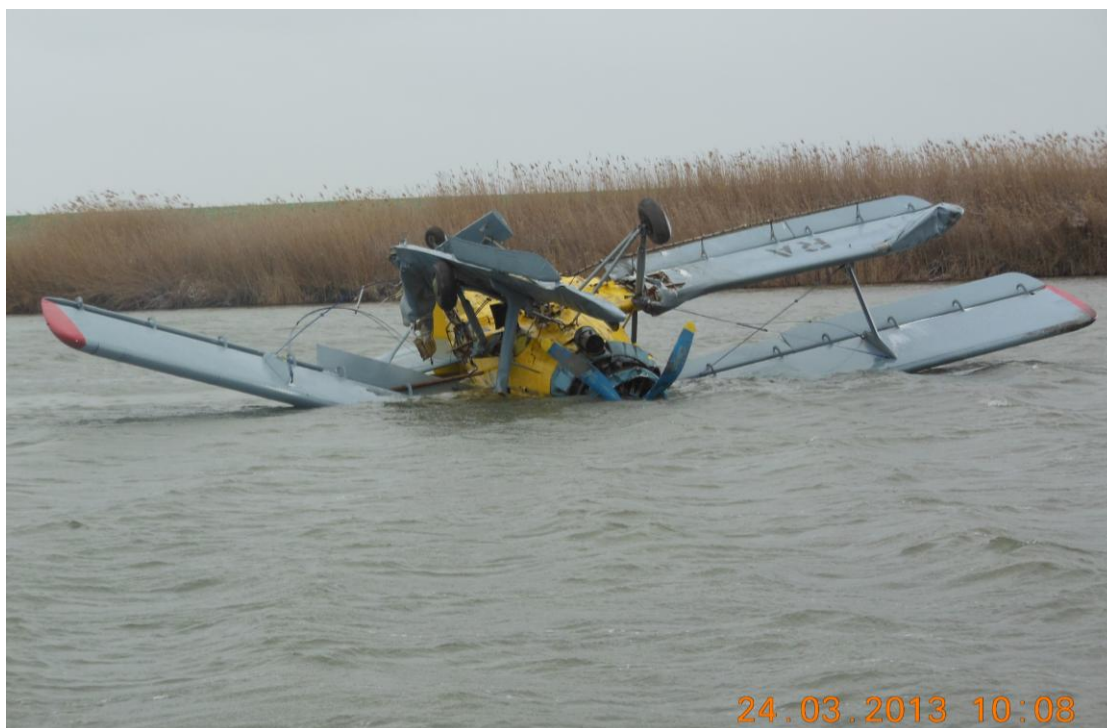
**Рис. 1 Общий вид места АП**

При оценке технического состояния ВС на месте авиационного происшествия установлены многочисленные повреждения.

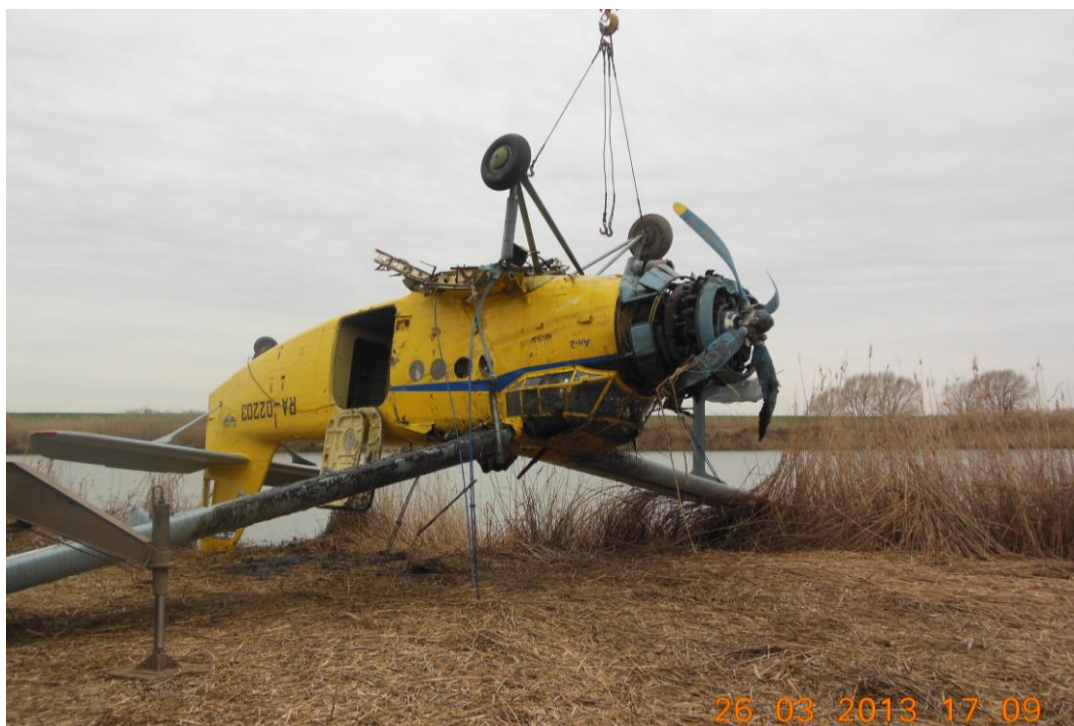
Бипланная коробка в результате удара о поверхность воды при капотировании получила отрицательную стреловидность. Правое нижнее крыло бипланной коробки было сорвано с узлов крепления с повреждением обоих лонжеронов, других силовых элементов конструкции, полотняной обшивки и вывернуто вперед между стойками шасси по продольной оси самолета. Правая бипланная стойка была сломана и находилась на нижнем крыле. Левое нижнее крыло бипланной коробки имело значительные механические повреждения силового набора и обшивки. Передняя часть крыла (от нервюры № 16 до законцовки) вдавлена от удара спереди. Полотняная обшивка в месте крепления нижнего крыла к фюзеляжу сильно повреждена.

Фюзеляж самолета имел деформацию и повреждения обшивки днища с обеих сторон между шпангоутами № 5 и № 8. Хвостовая часть фюзеляжа и видимая часть киля повреждений не имели. Разбиты стекла двух иллюминаторов грузопассажирской кабины по левому борту и один иллюминатор по правому борту.

**Рис. 2 Состояние ВС после эвакуации из воды**

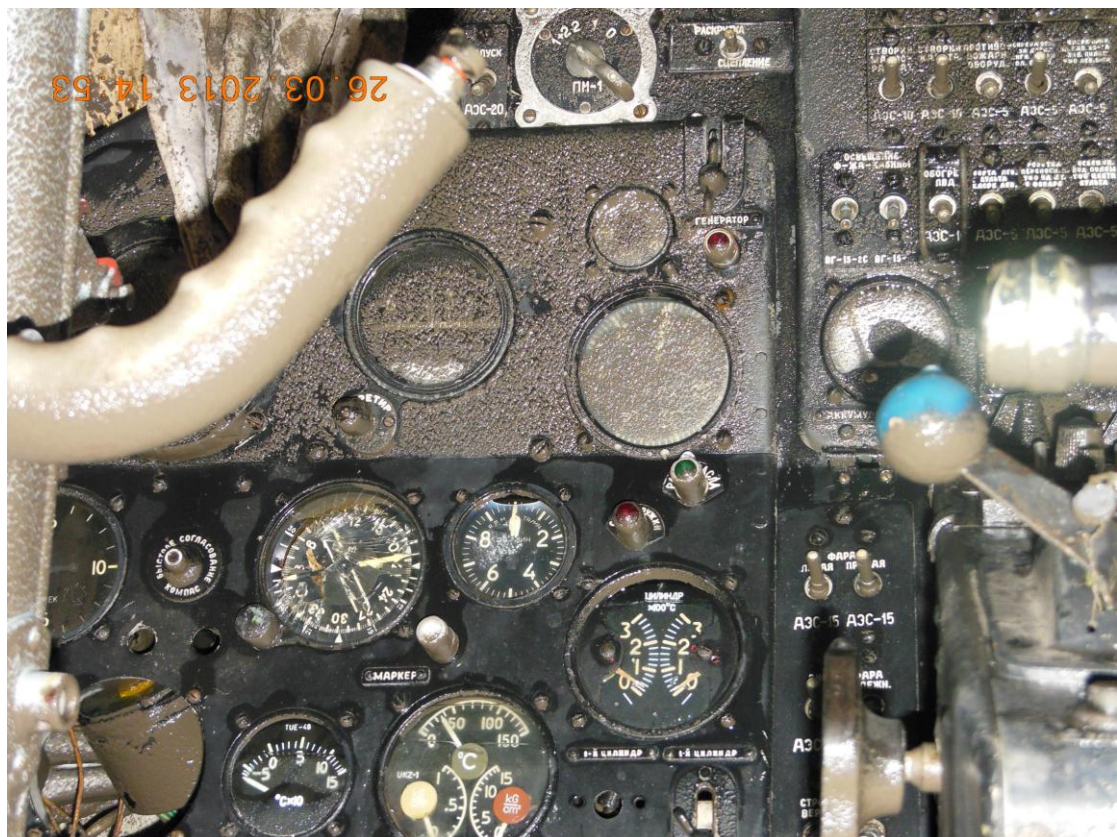
**Рис. 3 Состояние приборов и рычагов управления**

Четырехходовой топливный кран на боковой панели левого летчика находится в положении «Баки открыты». На средней панели летчиков ручка управления двигателем находится в положении «Малый газ». Рычаг управления винтом - в положении «Большой шаг». Стоп-кран не выключен. Рычаг управления заслонкой обогрева входного устройства карбюратора двигателя в положении «Закрыто». Пломбировка рукоятки высотного автокорректора не нарушена. Показания всех приборов - на «электрический ноль». Указатель положения закрылков в положении 10°. Стекла приборов не повреждены, за исключением стекла указателя курсовой системы. Указатель топливомера сорван с узлов крепления и находится за приборной доской.

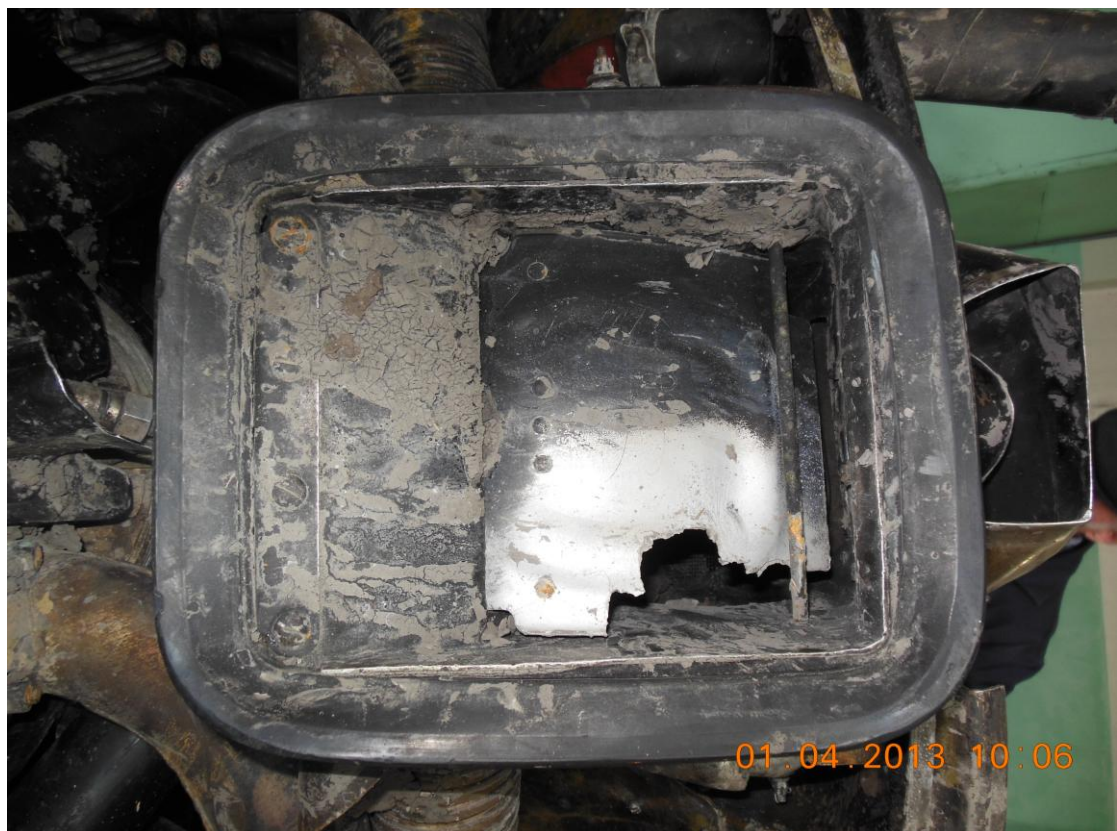
- заслонка Ш6803-13 всасывающего патрубка МШ6803-1 заводской номер G86020286 имеет зону разрушения и оплавления площадью примерно 2500 мм<sup>2</sup> в районе левой опоры оси заслонки по направлению полета;

**Рис. 5 Состояние заслонки всасывающего устройства карбюратора после авиационного происшествия**

Разрушение заслонки всасывающего устройства карбюратора двигателя АШ-62ИР № К1614918 произошло в результате вскрытия границ литой структуры без признаков вязкого или хрупкого разрушения материала. Подобному характеру

разрушения заслонки способствовало несоответствие ее материала заданной чертежом марке литейного алюминиевого сплава АЛ-9Т.

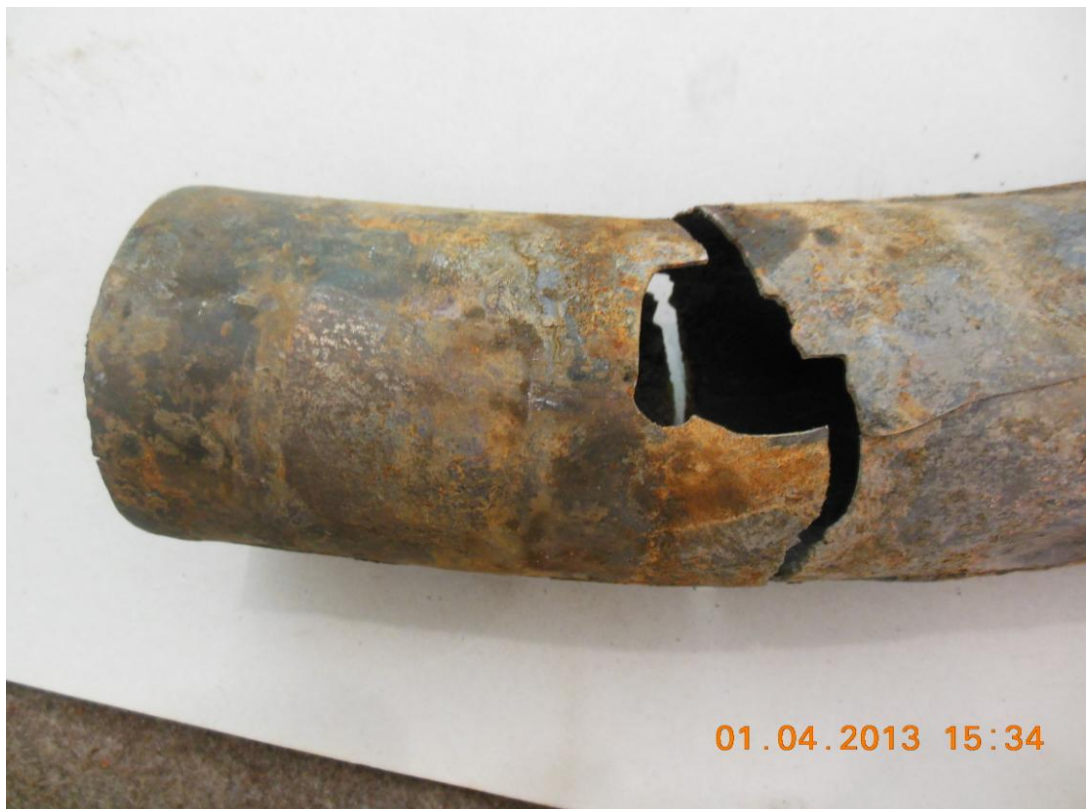
- на жаровой трубе Ш6800-153-2 левой половины выхлопного коллектора обнаружено круговое разрушение торцевой части трубы на расстоянии 100 мм от верхнего торца в зоне выхлопного окна цилиндра №9, отсутствие фрагмента жаровой трубы размером 40х40мм, наличие трещины длиной 100мм, уходящей от зоны кругового разрушения в направлении выхлопного окна цилиндра № 8.

**Рис. 6 Состояние левой жаровой трубы выхлопного коллектора**

В результате проведенных исследований элементов жаровой трубы и заслонки всасывающего устройства карбюратора двигателя в ГосЦентре безопасности полетов выявлено, что разрушение жаровой трубы выхлопного коллектора № 985 двигателя АШ-62ИР № К1614918 самолета Ан-2 RA-02203 произошло по механизму коррозии под напряжением в условиях нагрева материала. Силовым фактором, приведшим к образованию начальной трещины, явились остаточные напряжения в материале производственного происхождения, возникшие в процессе изготовления жаровой трубы.

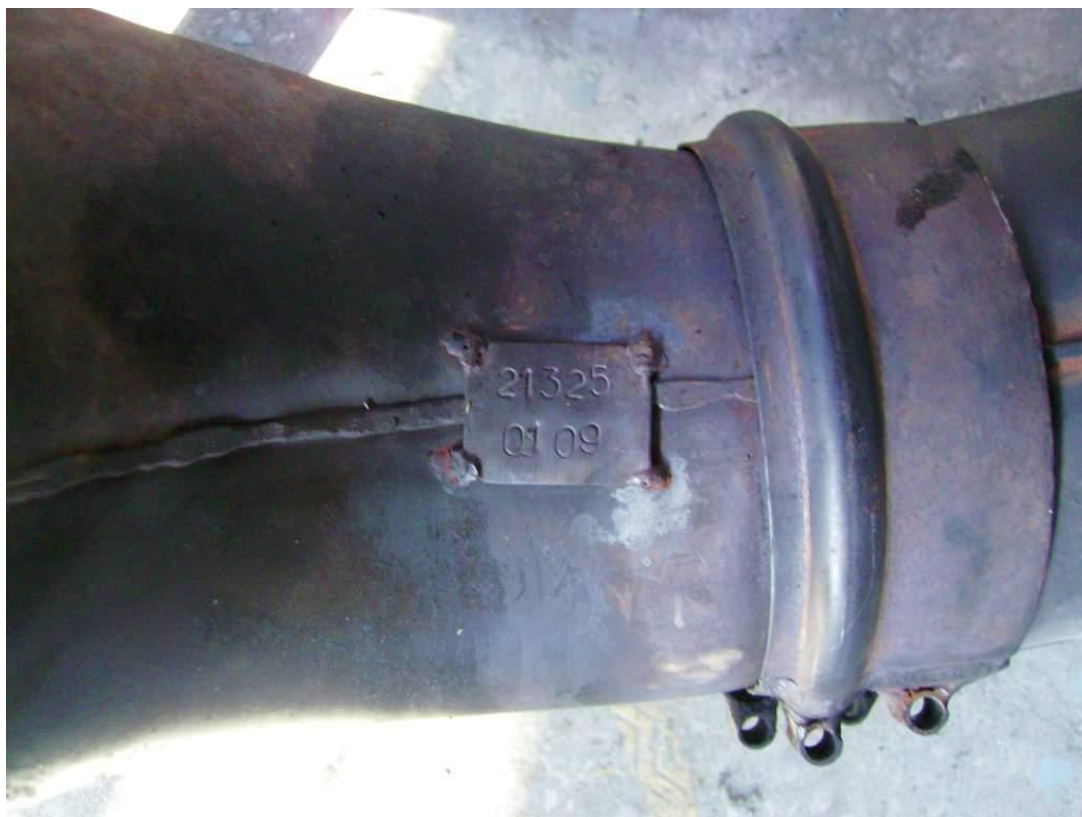
Самолет Ан-2 RA-40616, эксплуатант ООО авиакомпания «Юг-Лайн», г. Ейск. Капитальный ремонт 19.02.2009. Бирка имеется только на одной секции коллектора Ш6800-149. На остальных секциях нет ни бирок, ни мест их приварки, ни клеймения ударным методом.

**Рис.7 Состояние бирки выхлопного коллектора самолета Ан-2 RA-40616**

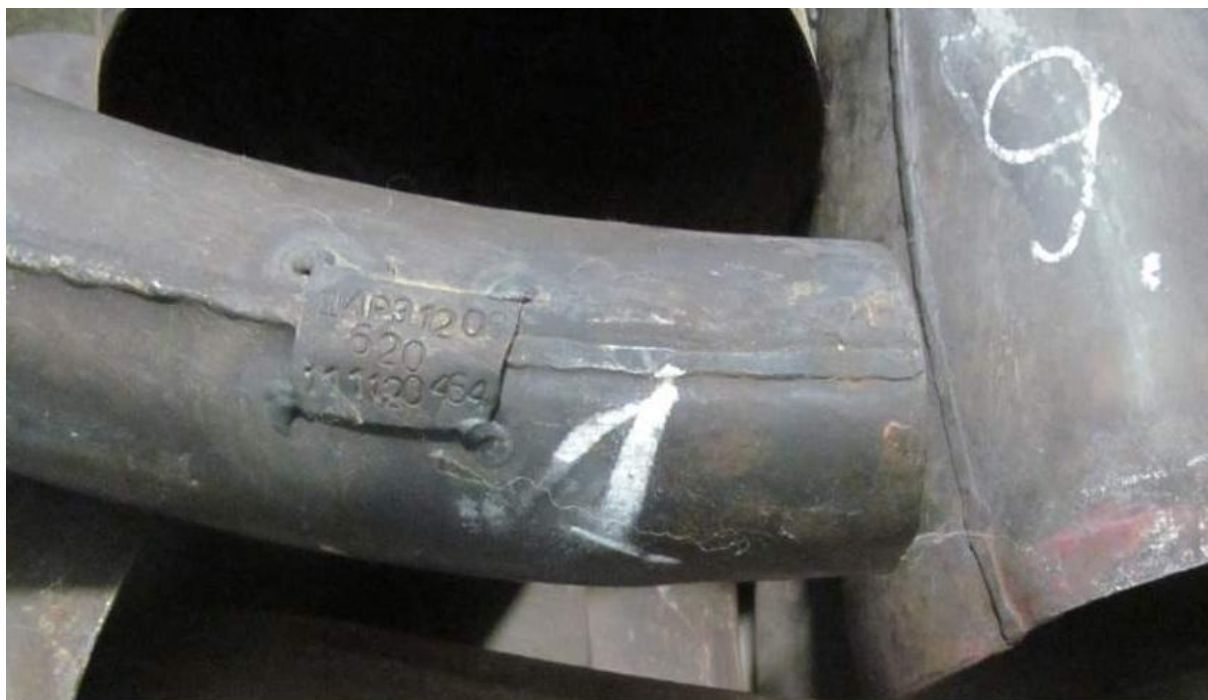
Самолет Ан-2 RA-40382, эксплуатант ООО «Спец-Аэро», Краснодарский край, ст. Калининская. Капитальный ремонт 05.02.2009. Из 9 секций, бирки есть на четырех. На остальных секциях коллектора есть следы от мест приварки бирок.

**Рис.8 Состояние бирки выхлопного коллектора самолета Ан-2 RA-40382**

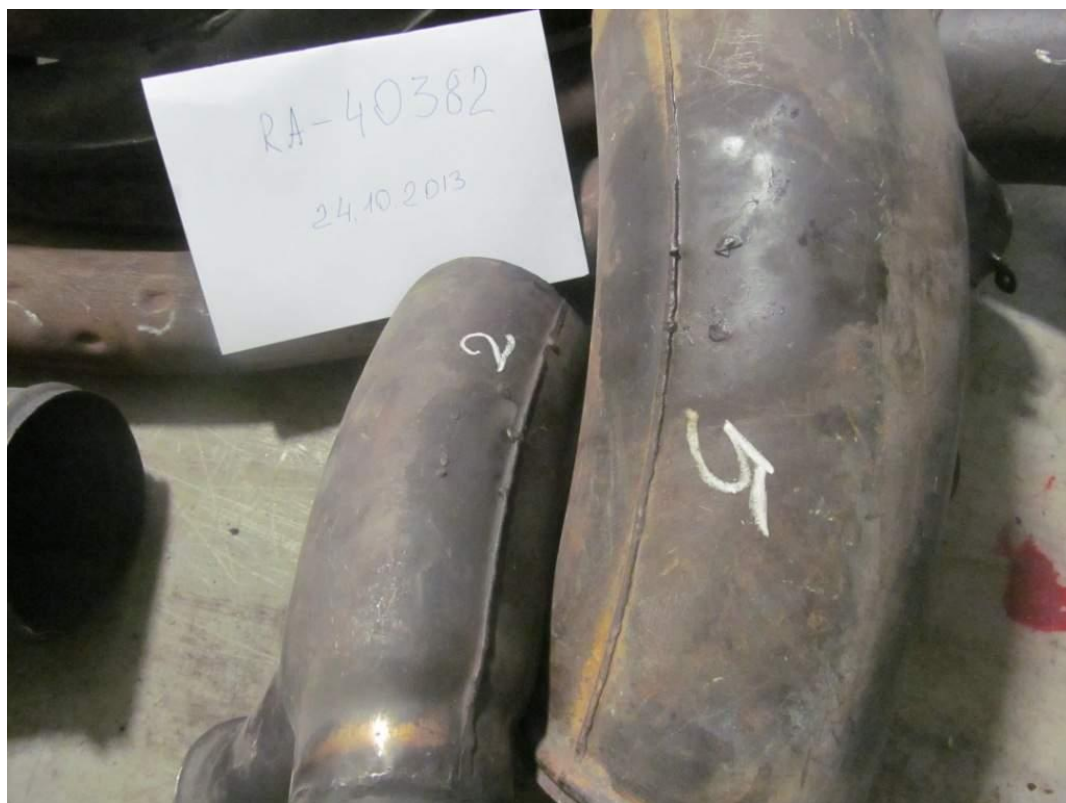
**Рис.9 Отсутствие бирок и следы от мест их приварки на секциях  
выхлопного коллектора самолета Ан-2 RA-40382**

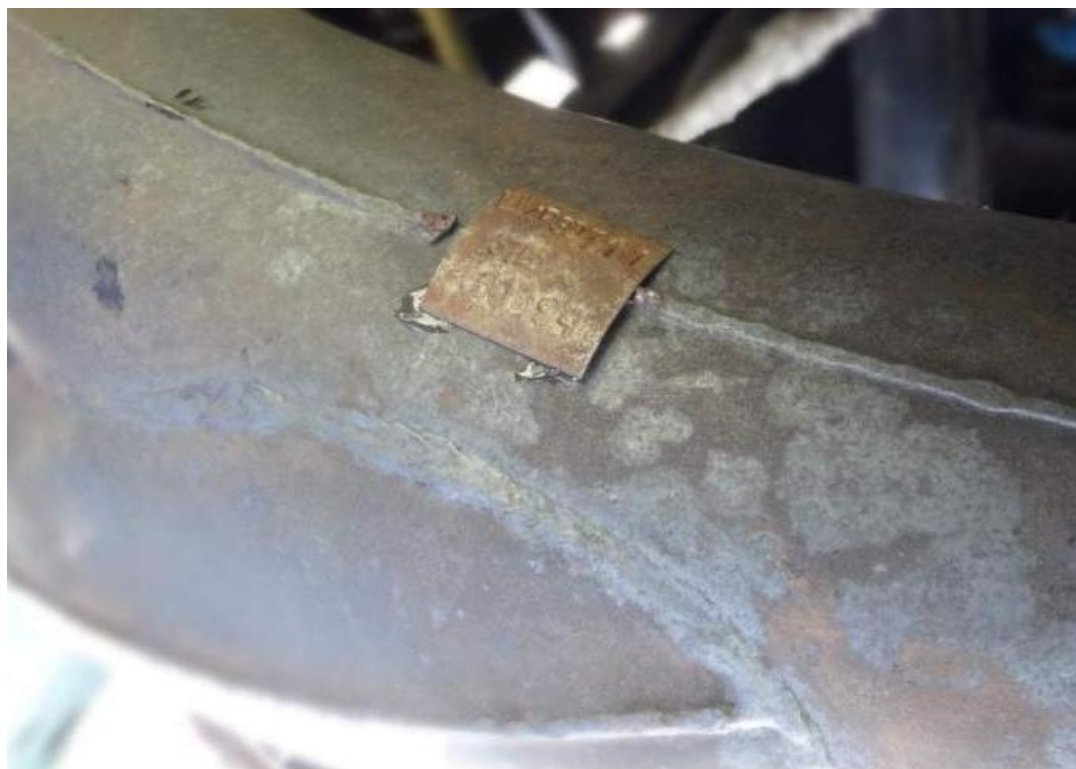
Самолет Ан-2 RA-33622, эксплуатант ООО «Шахтинский Аэроклуб», г. Шахты. Капитальный ремонт 25.08.2011. Самолет находится в эксплуатации. Также из 9 секций, бирки есть на четырех. На остальных есть следы от мест приварки бирок.

**Рис.10 Состояние бирки выхлопного коллектора самолета Ан-2 RA-33622**

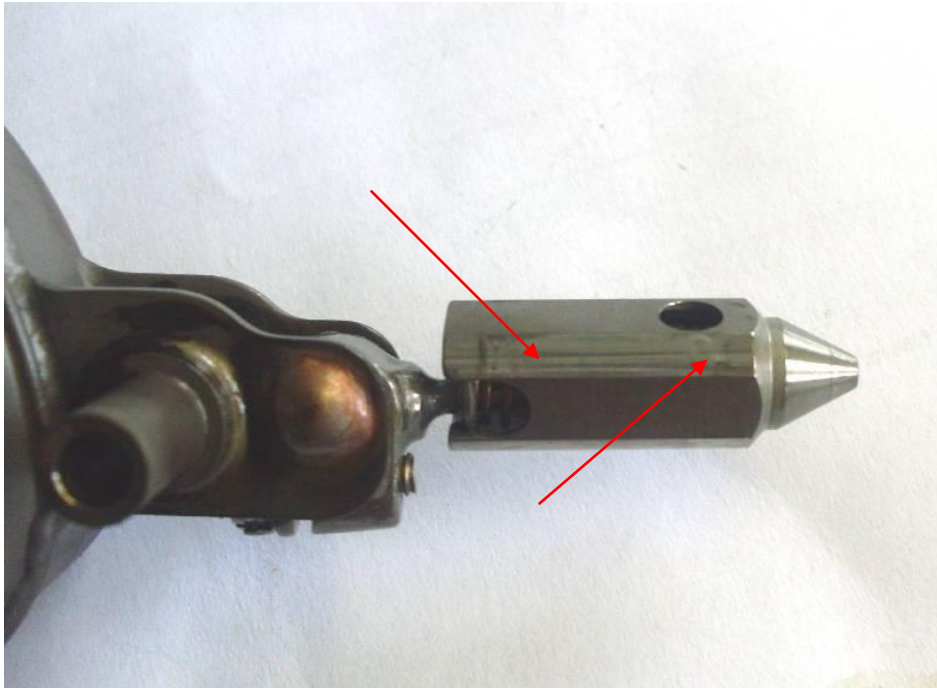
Демонтированный с самолета карбюратор АКМ-62ИРА №11001462088 был исследован после авиационного происшествия на базе авиаремонтного завода ООО «АвиаЦентр-411». В результате проведенных работ выявлены продольные риски на гранях игл поплавка (Рис. 13) и внутренних поверхностях их гнезд (Рис.14), которые свидетельствуют о возможном заедании игл в гнездах поплавкового механизма.

**Рис. 13 Запорная игла поплавкового механизма с продольными рисками**

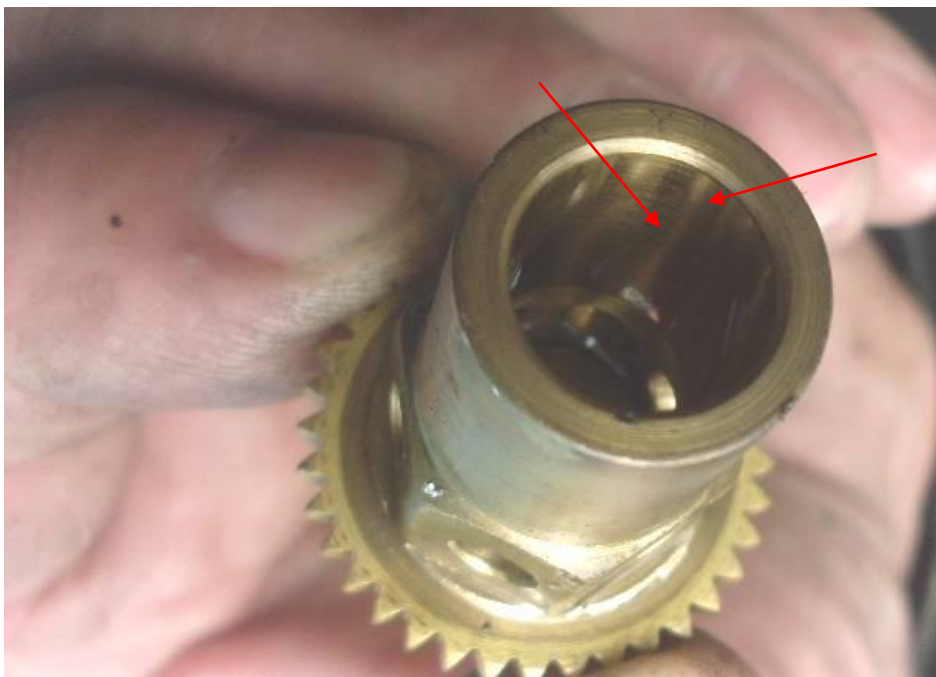
**Рис. 14 Продольные риски на гнезде запорной иглы**

На основании проведенных работ и результатов оценки технического состояния деталей карбюратора комиссия ЮЖНОГО МТУ ФАВТ посчитала, что выявленные в процессе исследования карбюратора неисправности могли привести к обеднению

смеси, поступающей в цилиндры, и, как следствие, к потере мощности двигателя, тряске двигателя, сопровождающейся хлопками в карбюратор. К обеднению топливовоздушной смеси могло привести кратковременное зависание игл поплавковых механизмов в прикрытом положении, о чем свидетельствуют продольные риски на иглах и гнездах поплавкового механизма. Данный дефект относится к конструктивным недостаткам двигателя АШ-62ИР, работающего в условиях повышенной запыленности.

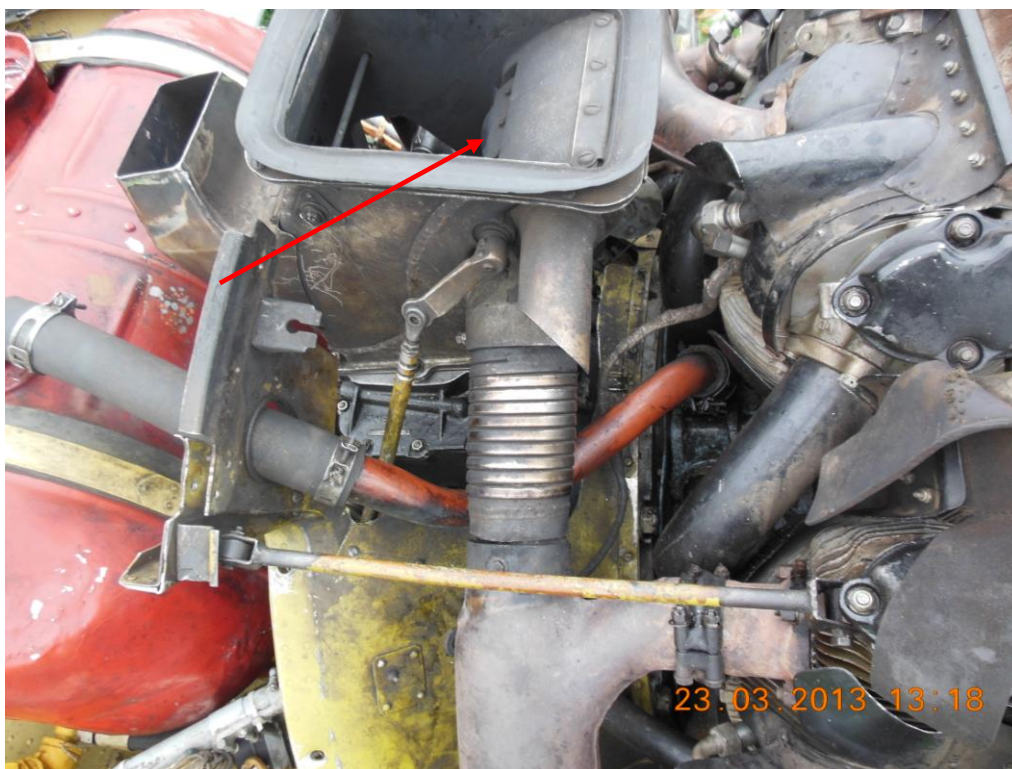
23.03.2013 на двигатель был установлен карбюратор АКМ-62ИРА № 11012257140, снятый с другого двигателя. Остаток ресурса установленного карбюратора составлял 456 часов, срока службы - 7 лет 6 месяцев. В журнале подготовки самолета имеется запись от 22.03.2013 о выявленных в полете неисправностях и проведенных работах. В соответствии с распоряжением заместителя начальника Управления – заместителя главного госинспектора госавианадзора Южного УГАН Ространснадзора от 24.06.2008 № 563Э после замены карбюратора производился фотоконтроль выполненных работ. Как видно из фотографии, заслонка обогрева входного устройства карбюратора повреждений не имела.

**Рис. 15 Состояние заслонки всасывающего устройства карбюратора**

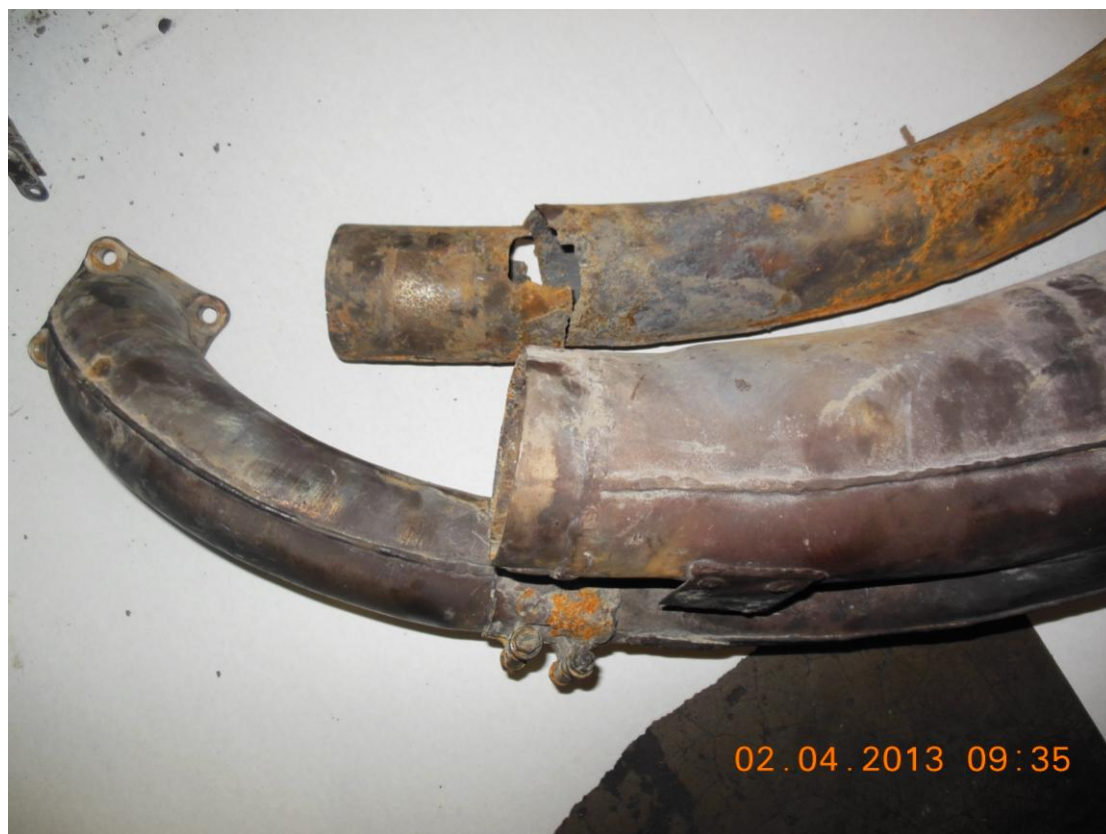
Разрушение жаровой трубы выхлопного коллектора (левой по полету) произошло на расстоянии около 10 см от ее верхнего среза, в районе подвода выхлопных газов от цилиндров № 8 и 9. Горячие выхлопные газы через разрушенную жаровую трубу поступали непосредственно на заслонку воздухоприемного патрубка карбюратора Ш6803-13, что привело к ее прогару и пропуску выхлопных газов непосредственно на вход в карбюратор двигателя.

**Рис.16 Разрушение жаровой трубы выхлопного коллектора**

Разрушение жаровой трубы выхлопного коллектора, наиболее вероятно, произошло по механизму коррозии под напряжением в условиях нагрева материала, при эксплуатации двигателя на автомобильном бензине. Силовым фактором, приведшем к образованию начальной трещины, наиболее вероятно, явились остаточные напряжения в материале производственного происхождения, возникшие в процессе изготовления жаровой трубы.
