Secretaría de Comunicaciones y Transportes
Subsecretaría de Transporte
Dirección General de Aeronáutica Civil
Dirección de Análisis de Accidentes e Incidentes de Aviación
Comisión Investigadora y Dictaminadora de Accidentes e Incidentes de Aviación

EXP. No.
ACCM-021/2013MMZC

Aeronave: Marca Hawker Beechcraft, Modelo KA-300, Numero de serie FA-83, Matrícula XC-LMV, año de fabricación 1985

Hora y fecha: 12:21 horas; 30 de abril de 2013.

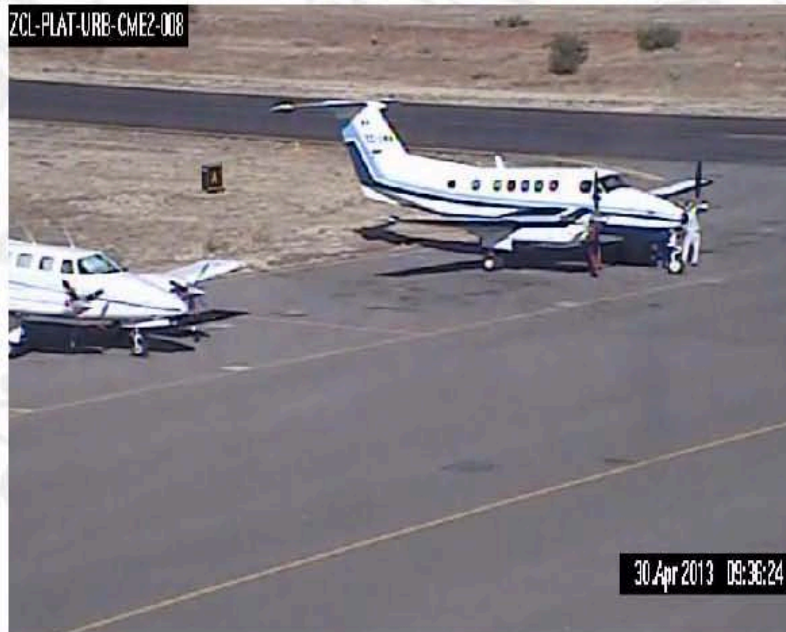
Fig. 1. Se observa que personal de mantenimiento realiza actividades en la zona de hélice del motor posición número uno

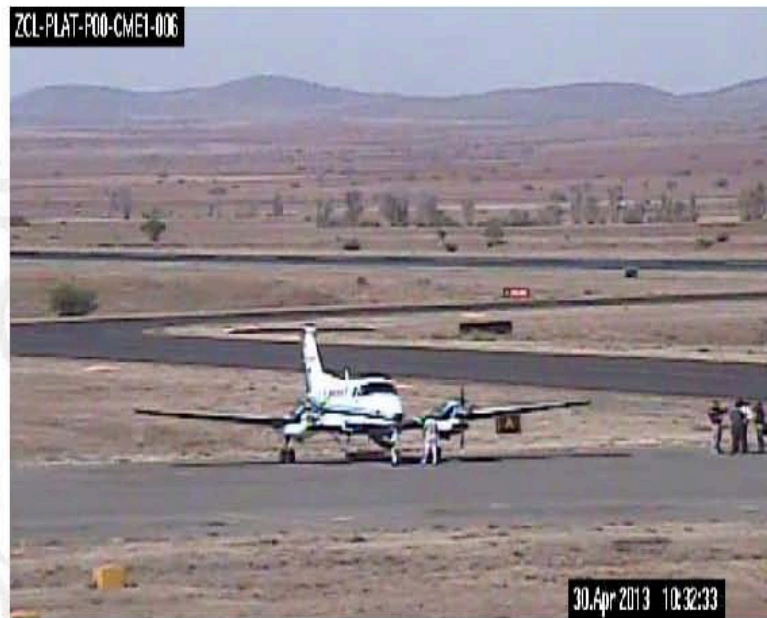
Fig. 2. La inspección realizada sobre de la zona del motor posición número uno, no puede ser precisada con la información del CCTV.

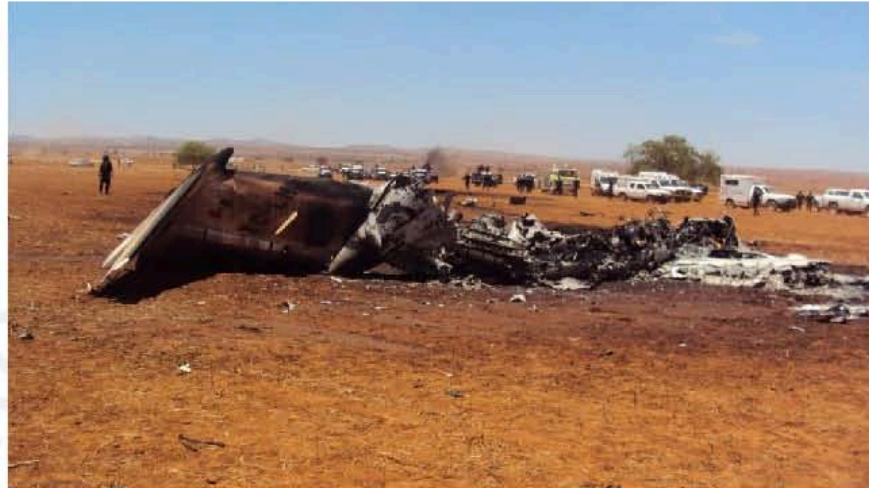
Fig. 1.3.1 La aeronave quedó destruída por impacto y fuego, sobre de un terreno dedicado a la siembra

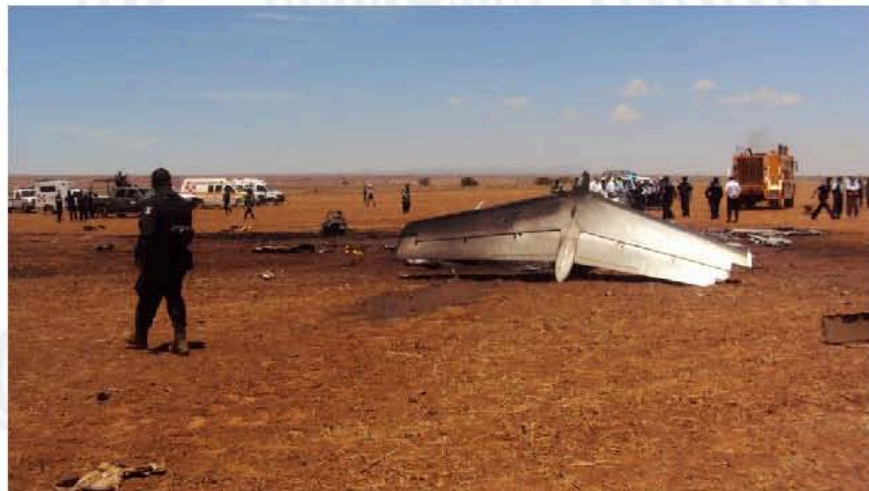
Fig. 1.3. 2 El tipo de combustible (turbosina) es muy flamable lo que ocasiona que una vez incendiado no se apaga con facilidad consumiéndose en su totalidad el fuselaje de la aeronave

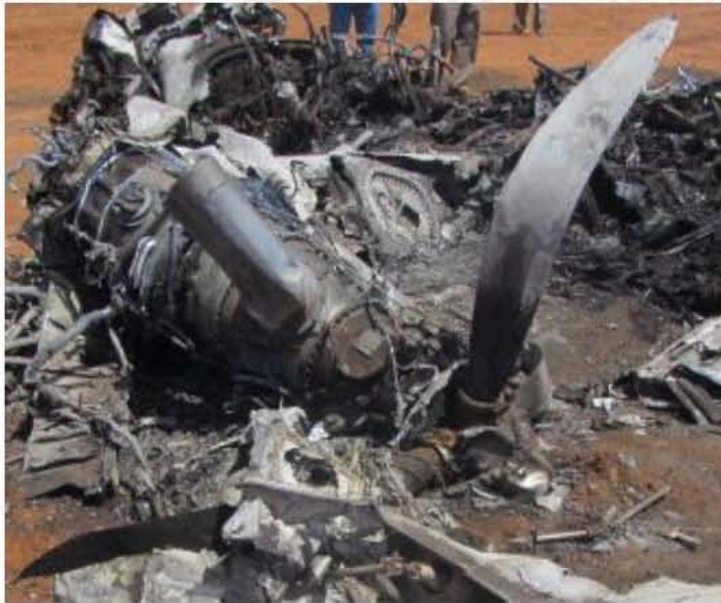
En el lugar del accidente se tomaron evidencias fotográficas de las palas de las hélice del motor posición número uno, las cuales se logra observar que las mismas entraron a tierra con pocas revoluciones, como se

Fig. 1.12.2. Palas de la hélice del motor posición número uno con evidencias de estar con poca potencia

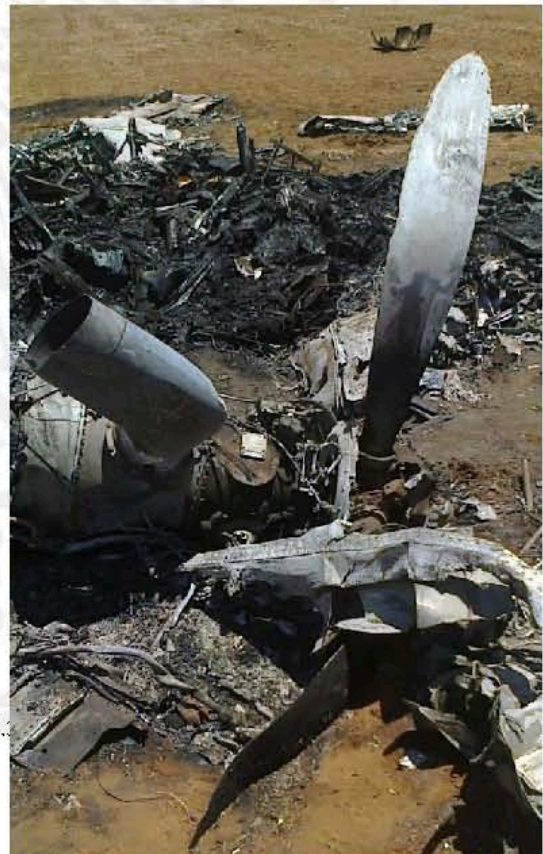
muestran en las figuras 1.12.2, 1.12.3 y 1.12.4., el motor muestra daños por fuego a los componentes externos, sin embargo no presenta deformación estructural debido al impacto.

Se realizó el desarmado del motor posición número uno, este muestra daños internos en la sección de turbina producidos al estar girando, así como en los componentes adyacentes estáticos, también muestra evidencia de ingestión de tierra, esta evidencia es indicativo de rotación al momento del impacto

Fig. 1.12.3. Motor posición número uno

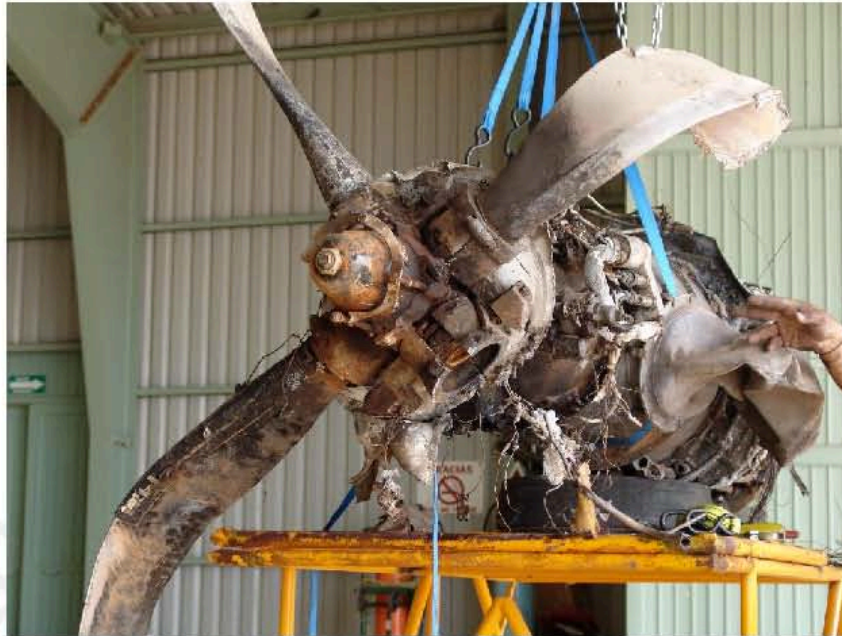
Fig. 1.12.4. Motor 1 se encontró operativo y con señales de haber absorbido tierra de la zona en la que cayó la aeronave

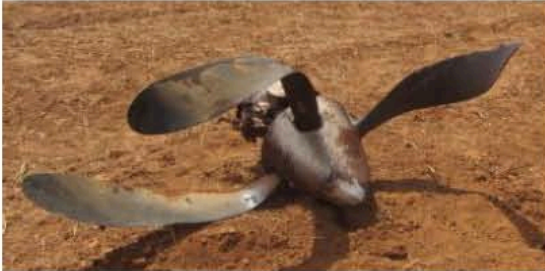
En el lugar del accidente se tomó evidencia fotográfica de las palas de las hélices del motor posición número dos las cuales se observan con daños típicos que las mismas entraron a tierra con poca velocidad de giro, como se muestran en las figuras 1.12.5, 1.12.6, 1.12.7 y 1.12.8., el motor derecho también presenta daños ocasionados por fuego y los daños estructurales también son mínimos. La parte delantera de la caja de engrane (gearbox) y la hélice se separaron del motor al momento del impacto

Fig. 1.12.5. Palas de la hélice del motor posición número dos se desprendió del motor

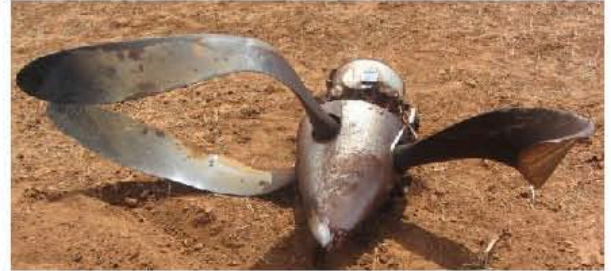
Fig. 1.12.6. Las palas de la hélice del motor posición número dos también muestran pocas revoluciones de giro

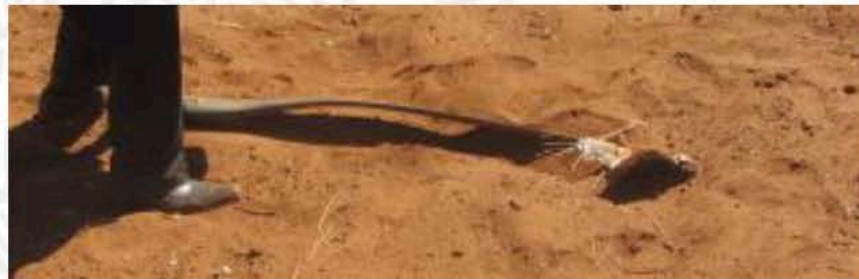
Fig. 1.12.8. Las palas de la hélice del motor posición número dos también muestran evidencias de haber estado trabajando sin revoluciones

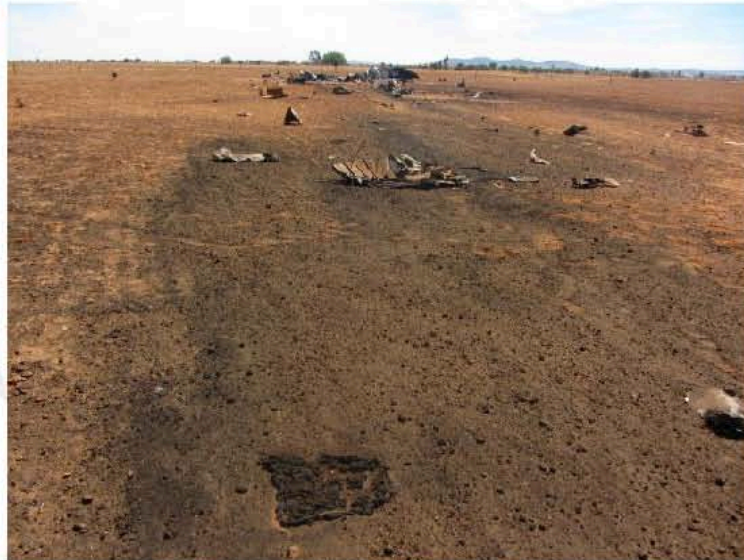
El impacto de gran energía contra el terreno originó que los tanques de combustible de la aeronave se rompieran y posteriormente al hacer contacto con partes calientes de los motores se iniciara el fuego y como consecuencia la destrucción de la aeronave.

Fig. 1.14.1. Impacto contra el terreno, el combustible alojado en las Alas se distribuyó en toda la trayectoria de la aeronave, quemándose el campo y los restos de la aeronave
