BPEA/ACCID/06/2014

**RAPPORT FINAL D'ENQUETE TECHNIQUE SUR L'ACCIDENT SURVENU  
LE 25 OCTOBRE 2014 A L'AERONEF DE TYPE LET 410-UVP,  
IMMATRICULE 9Q-COT, APPARTENANT A LA COMPAGNIE BIEGA  
EXPLOITE PAR LA COMPAGNIE MANGO AIRLINES A SHABUNDA AU  
SUD-KIVU**

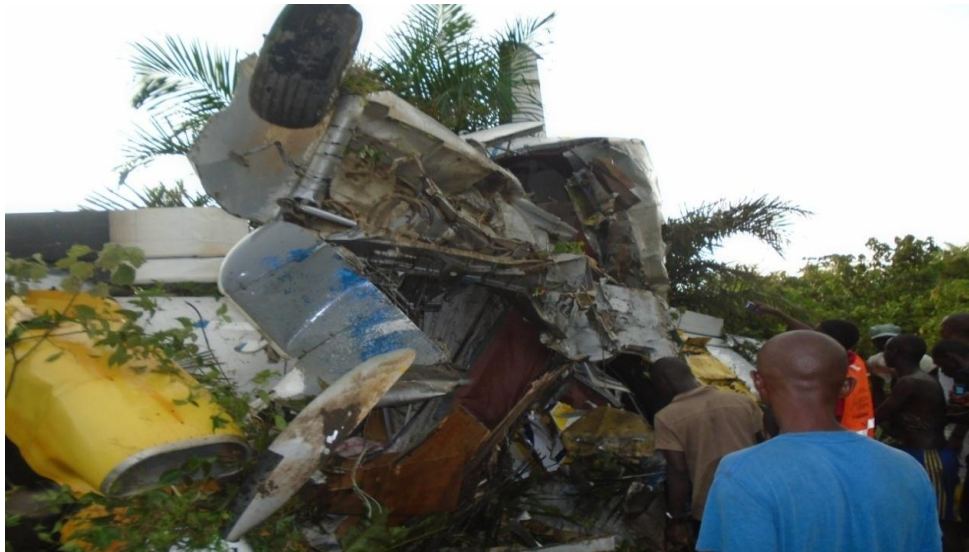
Figure 1

Détruit sérieusement. L'avion est réputé économiquement irrécupérable.

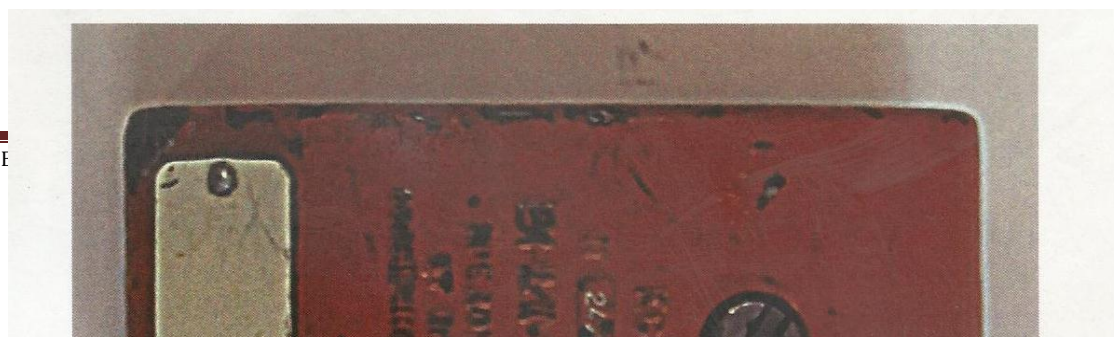
Fig. 1

1. L'indicateur du compteur du FDR resté bloqué avant le chiffre « 0 » d'après les images de photo 1, 2 et 3 (figures 1, 2 et 3) ;
2. Le film est complètement détruit, enroulé dans une des bobines à l'état de clarté, sans enregistrement des paramètres de vols ni de photographie prise (figure 4) ;
3. Les 2 bobines de l'enregistreur FDR sont détruites par la corrosion généralisée (figure 5) ;
4. Il est impossible de reconstituer les paramètres du vol du jour de l'occurrence
