# INFORME FINAL

## HI 816, Aeropuerto Internacional Punta Cana, La Altagracia República Dominicana.

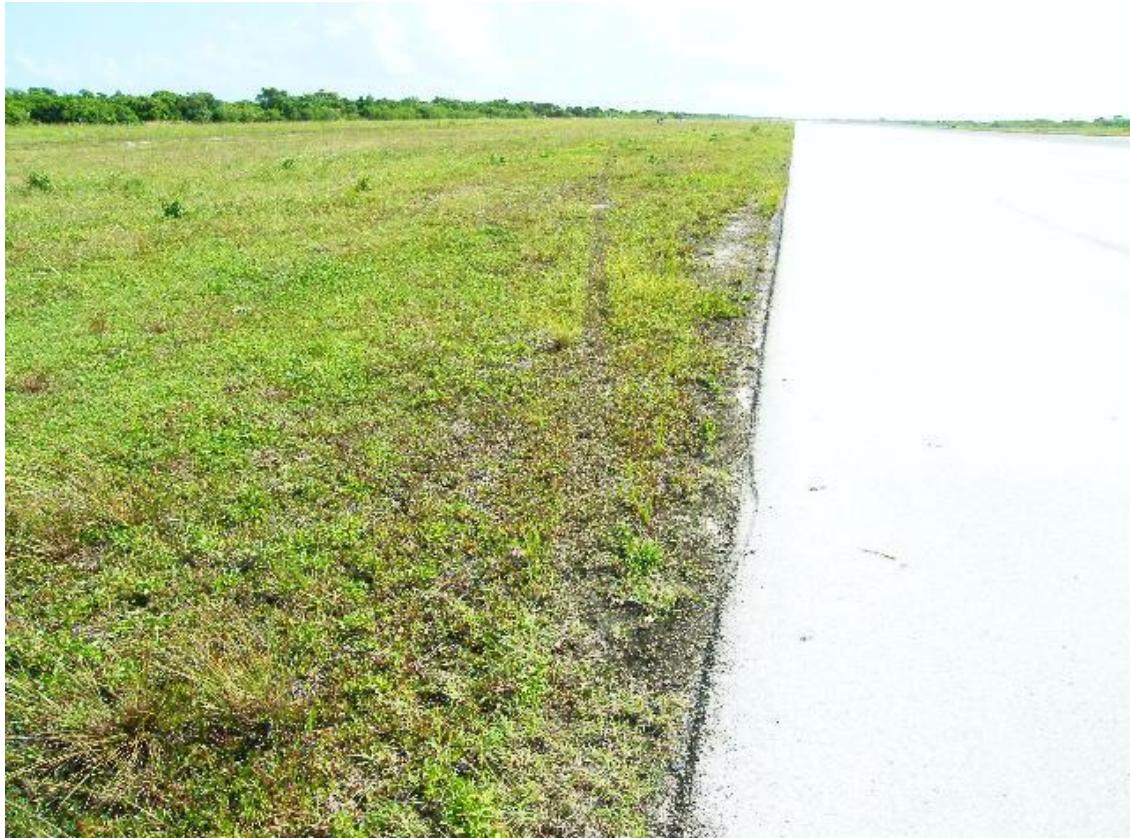
*Marcación del neumático donde la aeronave sale de la pista.*

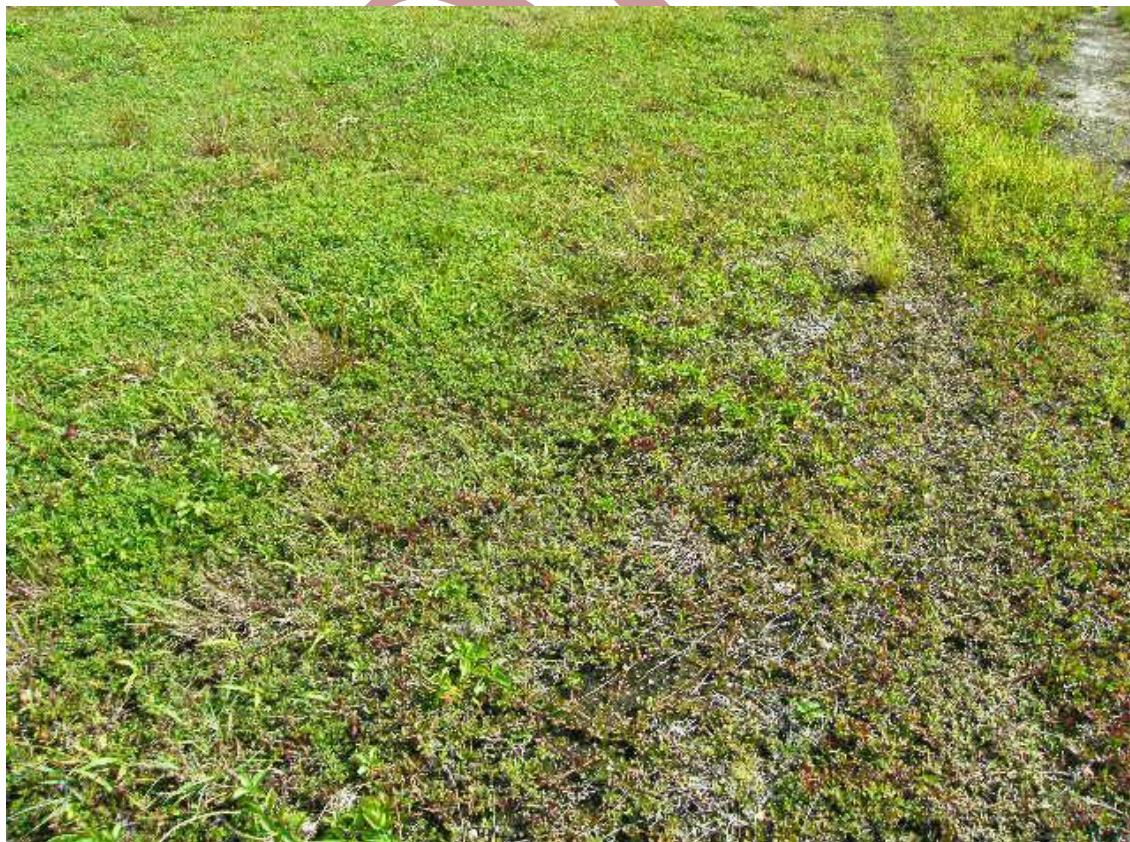
*Marcación del neumático donde la aeronave sale de la pista.*

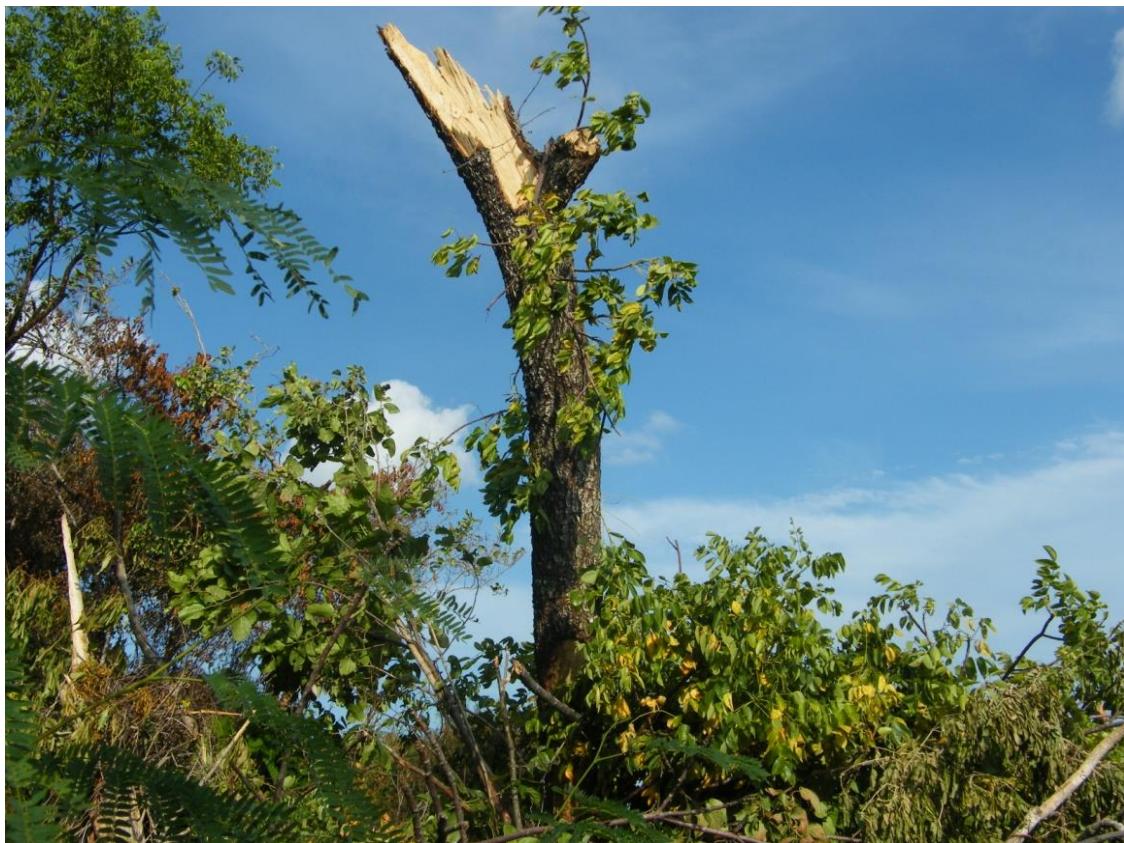
*Árbol impactado por el ala izquierda de la aeronave.*

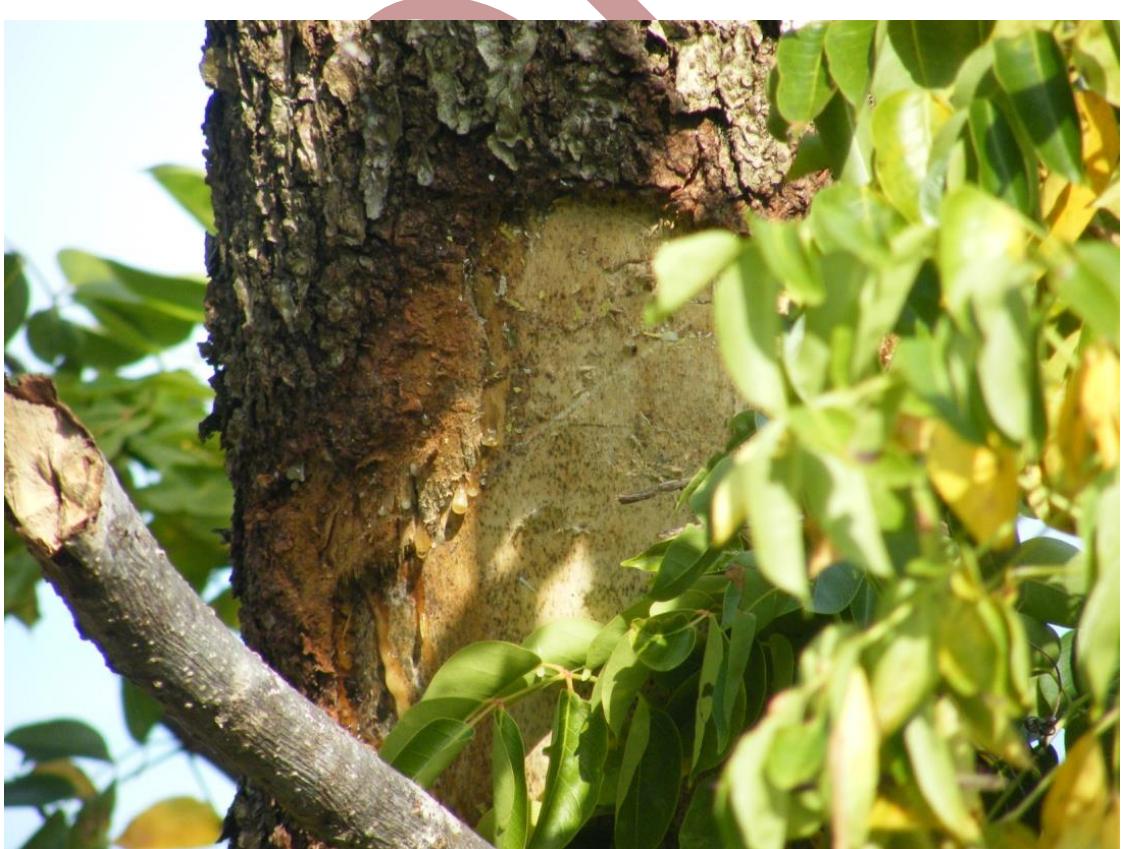
*Marca donde es impactado el Árbol por el ala izquierda de la aeronave.*

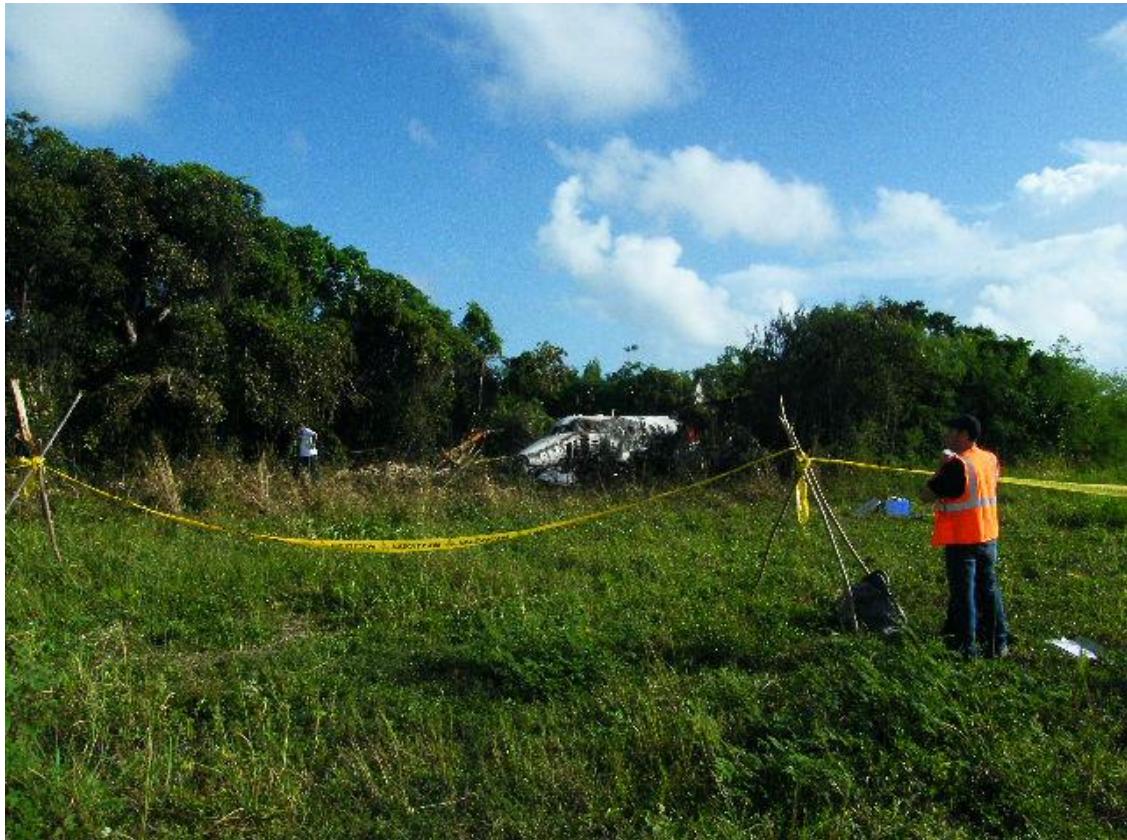
La rotura del ala izquierda y a su vez el tanque de combustible de dicha ala. Luego de colisionar con el árbol la aeronave experimentó un giro de casi 180°, en el cual sufrió la rotura del tren de aterrizaje, impactando con la superficie rocosa, causando la rotura de la parte inferior del fuselaje. Al romperse el tanque de combustible izquierdo y permaneciendo el motor #1 (Izquierdo) encendido, se originó un incendio que afectó la cabina de mando y la estructura de la aeronave del mismo lado.

*Vista de la aeronave post accidente.*

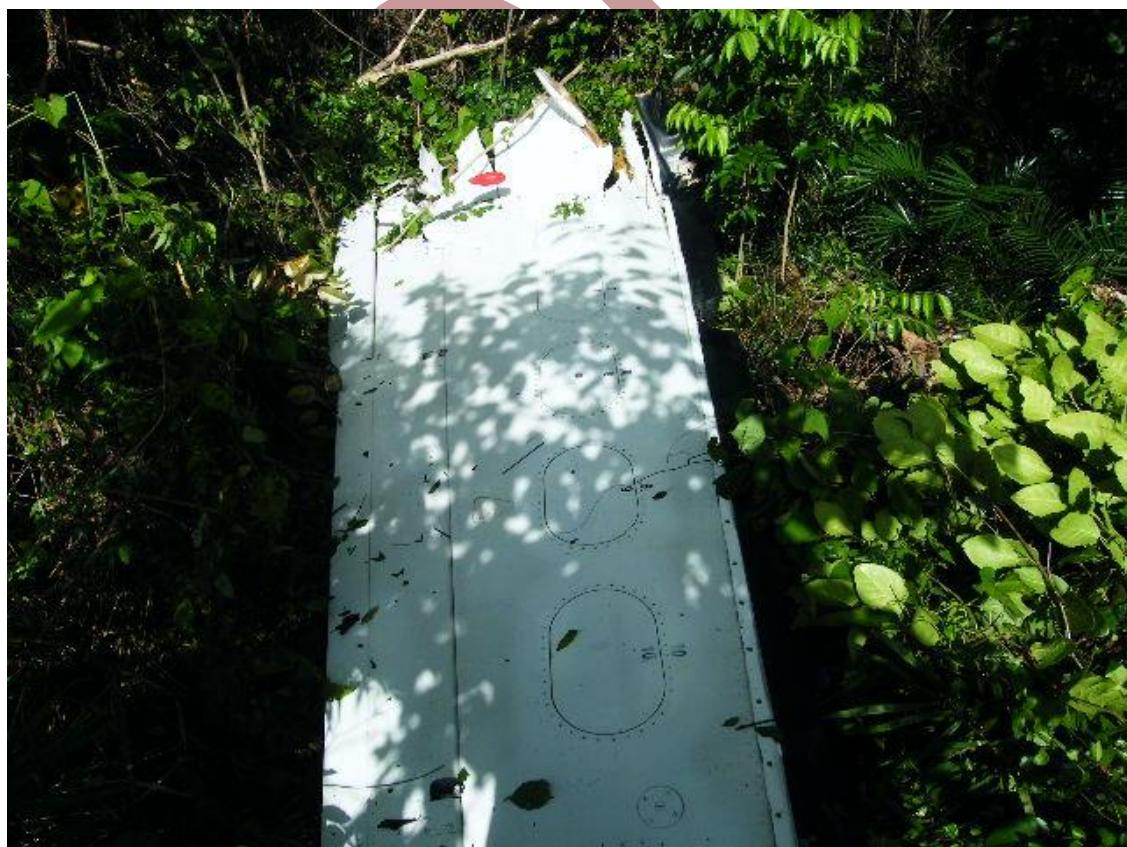
A consecuencia del impacto del ala izquierda con un árbol en el límite del área de seguridad, se produjo el desmembramiento de la misma, la rotura del tanque de combustible de dicha ala, este impacto cambió el curso del recorrido del avión, experimentando este un giro de casi 180°. El avión sufrió la rotura del tren de aterrizaje provocando que el fuselaje sufriera desgarramiento por el contacto con las rocas de arrecife de la superficie del lugar del accidente. El segmento del ala izquierda desmembrada, quedó en las inmediaciones del árbol impactado, a unos 35 metros, del lugar donde finalmente quedó el avión. Siendo ésta la única parte que quedó separada de la aeronave.

*Ala izquierda de la aeronave post accidente.*

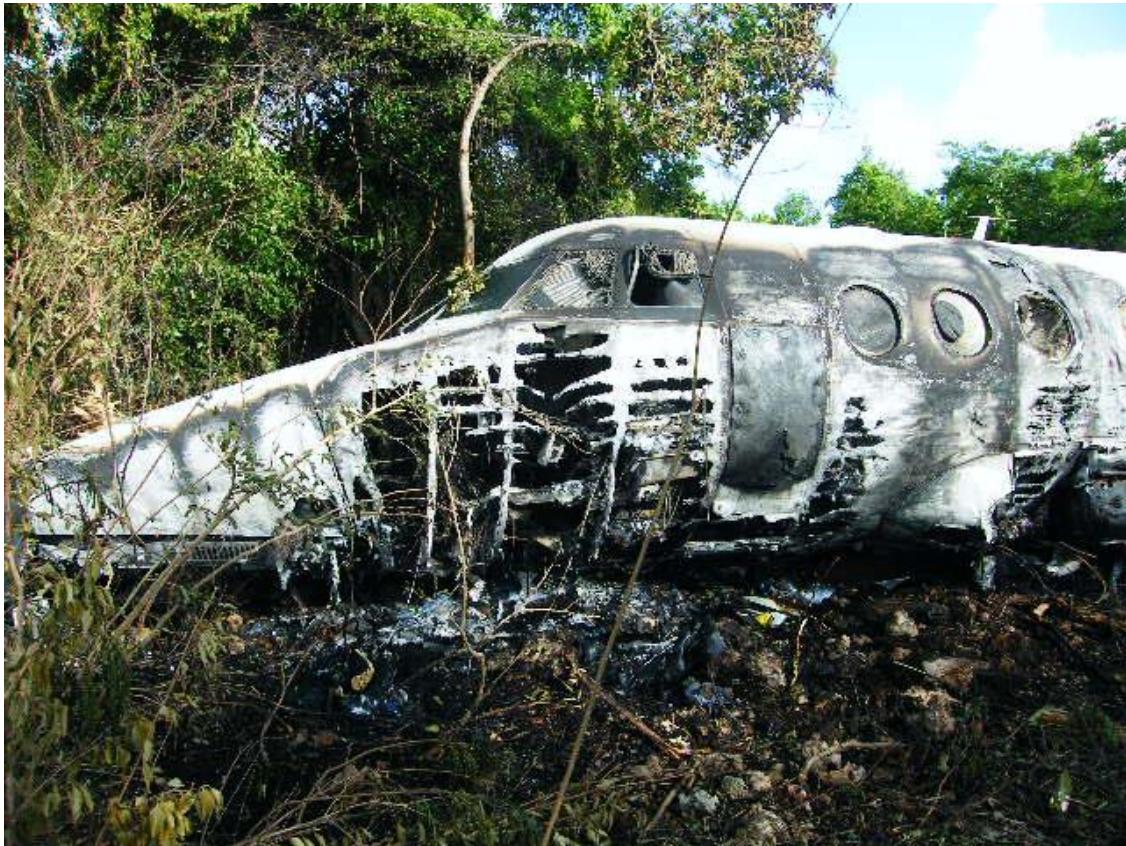
A consecuencia de la rotura del tanque de combustible del ala izquierda, provocado por el impacto con un árbol, el combustible derramado junto con la fricción causada por la aeronave contra el terreno de superficie rocosa y al estar encendido el motor #1 (Izquierdo), se produjo un incendio el cual afecto más de un 80% el lado izquierdo del fuselaje, así como también la cabina de mando.

*Vista del lado izquierdo de la aeronave post accidente.*

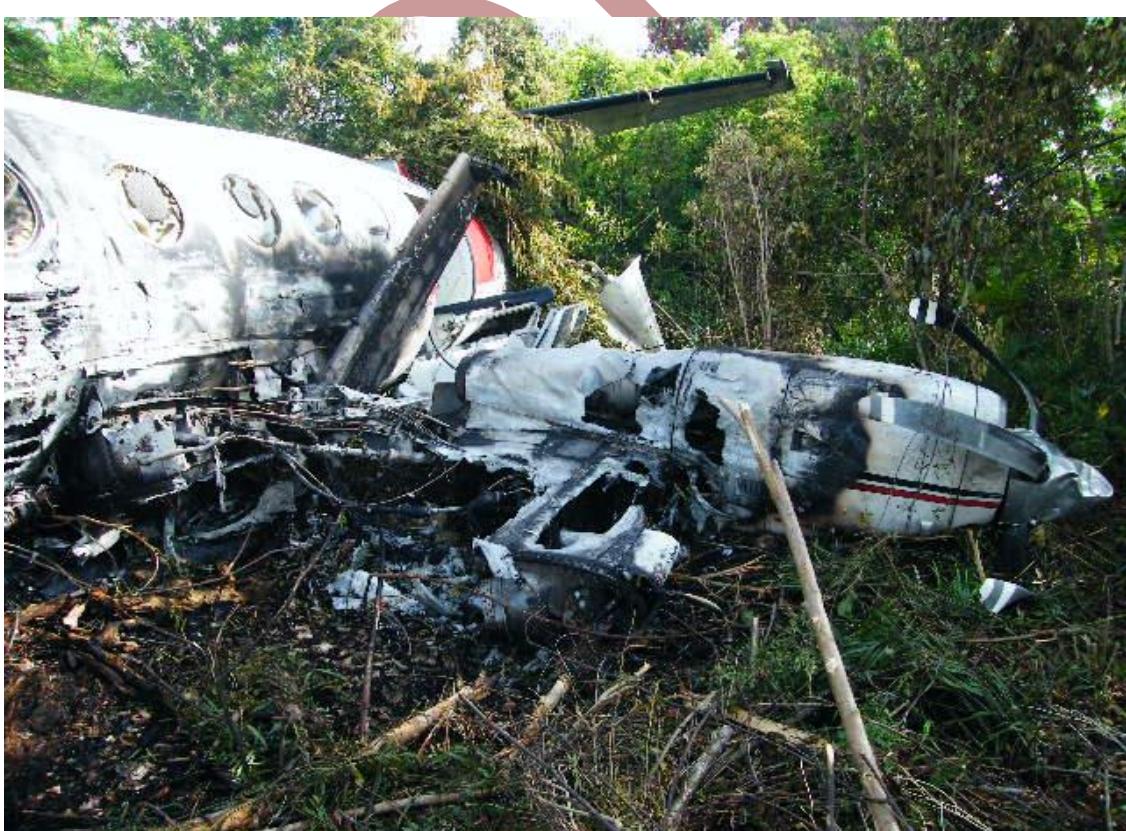
*Vista del lado izquierdo de la aeronave post accidente.*

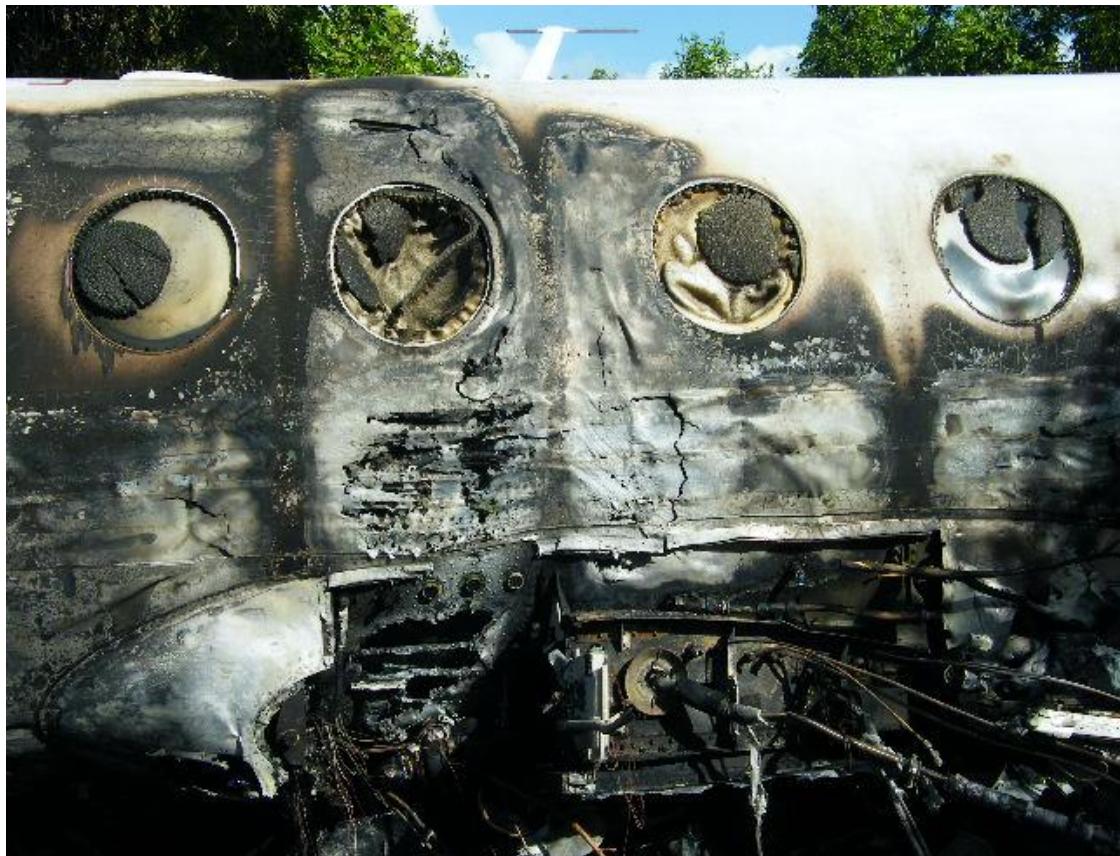
*Vista del lado izquierdo de la aeronave post accidente.*

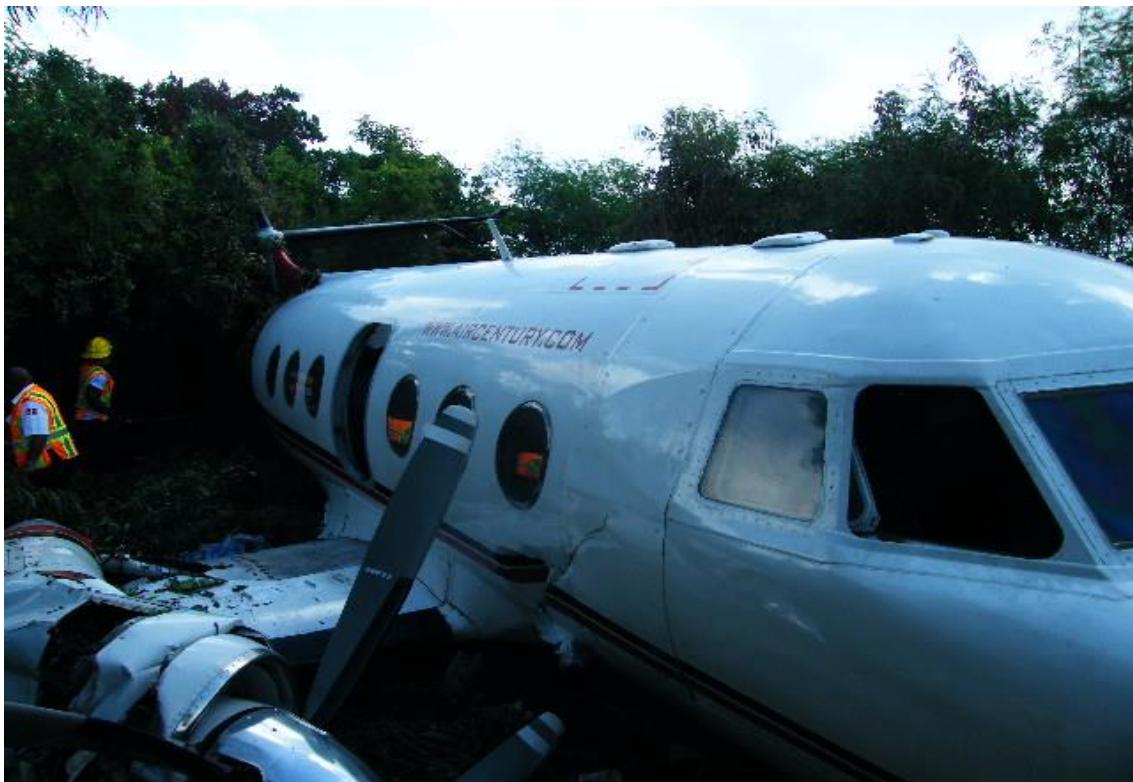
*Vista del lado derecho de la aeronave post accidente.*

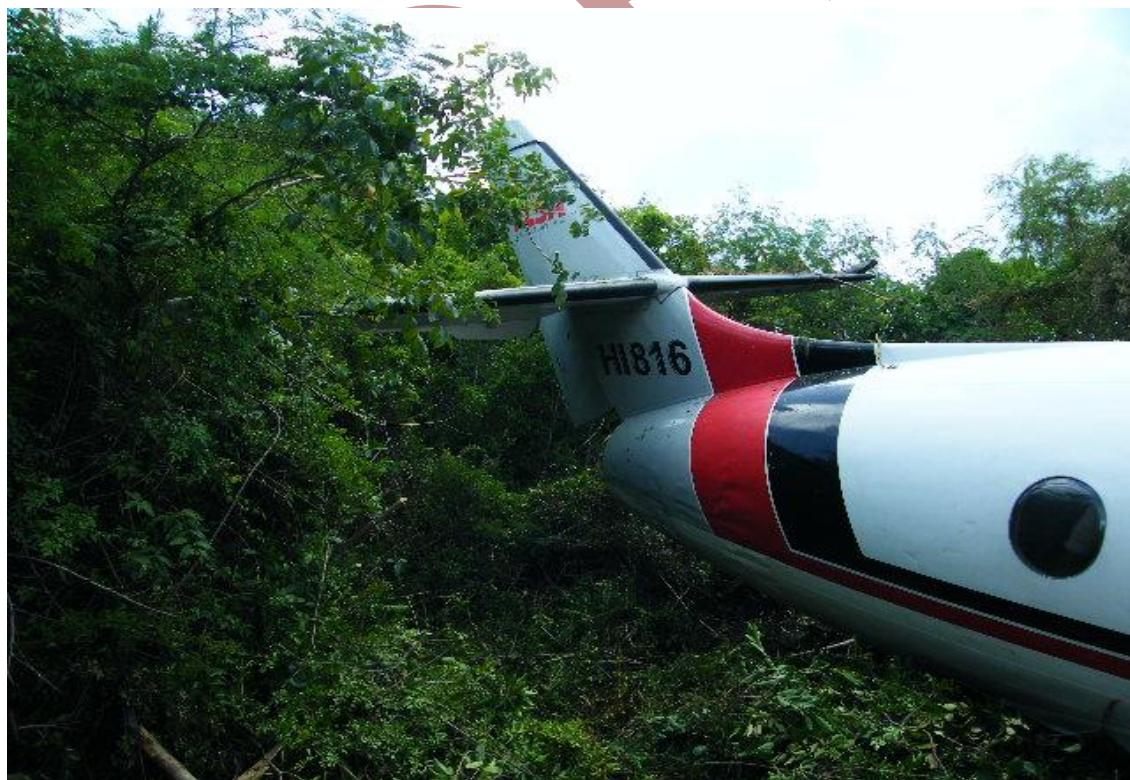
*Vista del lado derecho de la aeronave post accidente.*

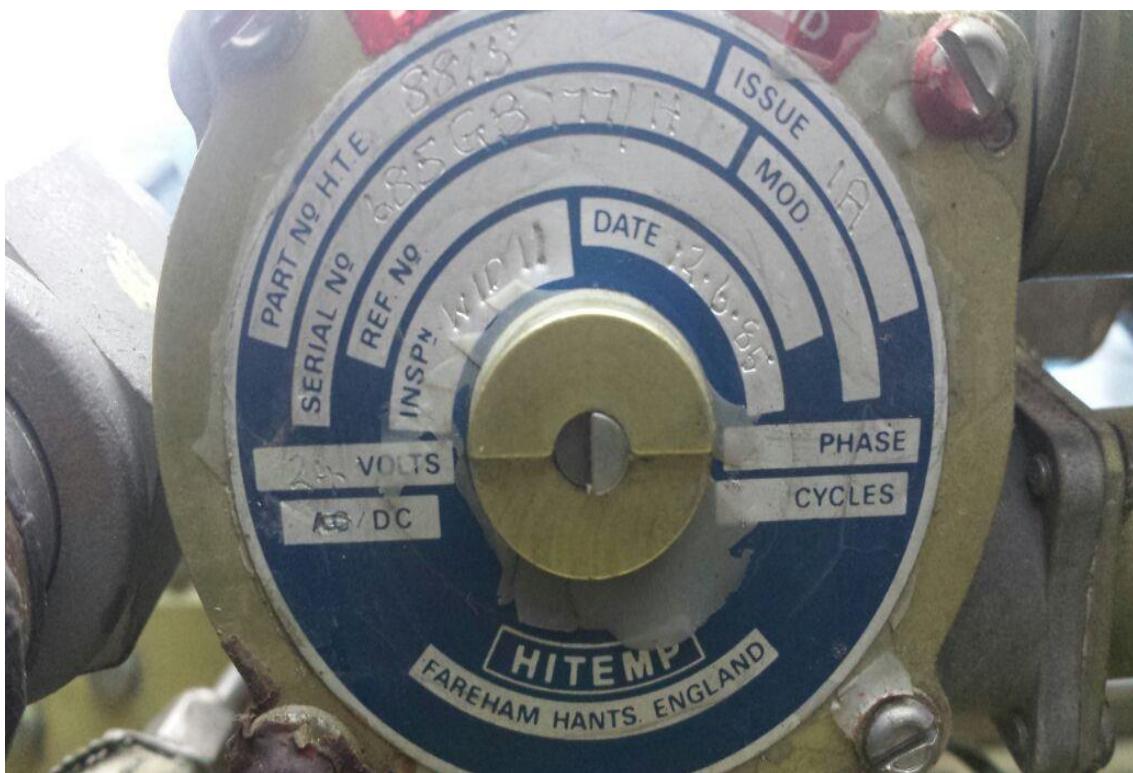
- La válvula de corte de motor y Feather control (Shutoff Valve), del motor #2 (Derecho) estaban en la posición cerrada.
- Al drenar los depósitos de aceite; el motor #1 (Izquierdo), tenía 6 cuartos y el motor #2 (Derecho), tenía aproximadamente 2.5 cuartos. Pudiendo comprobar posteriormente que el motor #2 (Derecho), tenía un escape en la cabeza del gobernador de la hélice.

Vista de la shut-off valve del motor #2 (derecho).en posición cerrada

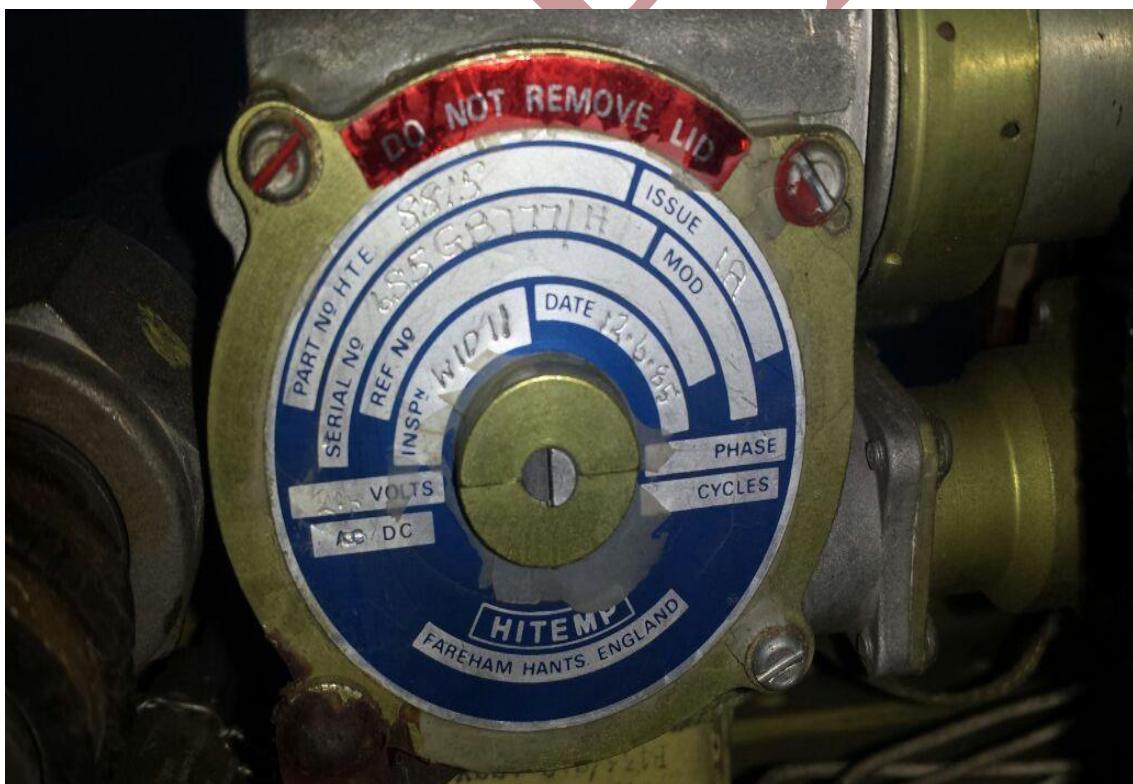
Vista de la shut-off valve del motor #2 (derecho).en posición cerrada.

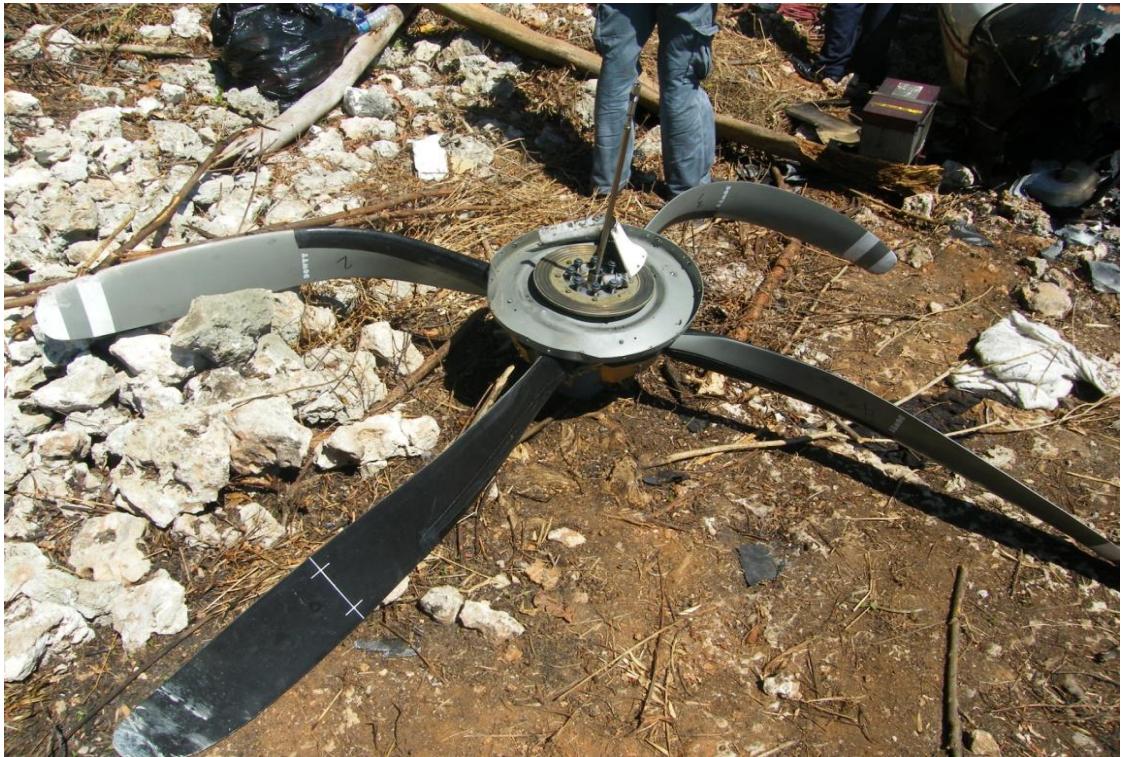
- Tres de las cuatro palas de la hélice del motor #2 (Derecho), estaban perfiladas (Feather), la otra estaba girada 180°.
- La hélice del motor #1 (Izquierdo), presentaba los daños característicos de que este motor estuvo operando, durante el accidente.

*Vista de la Hélice del motor #2 (derecho).*

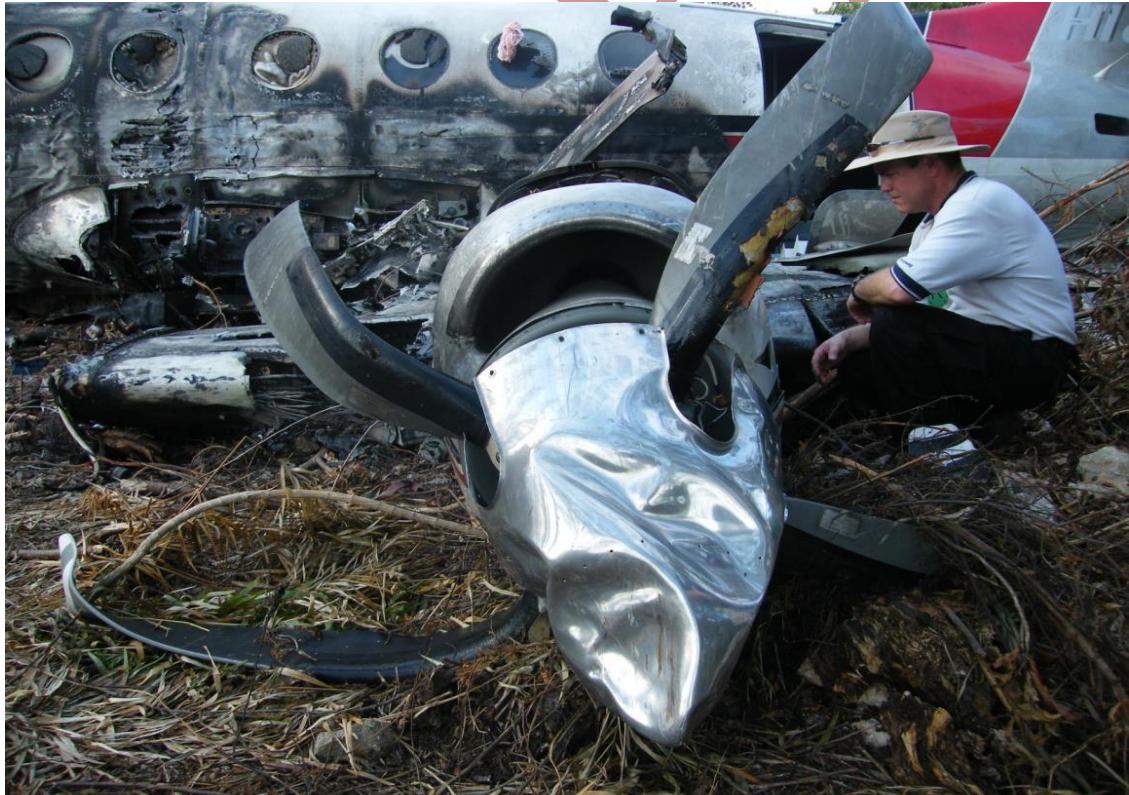
*Vista de la Hélice del motor #1 (izquierdo).*
