# INFORME FINAL ACCIDENTE

**COL-14-11-GIA**

**Colisión contra terreno montañoso  
Douglas DC-3C Matrícula HK-4700**

**08 de Mayo de 2014**

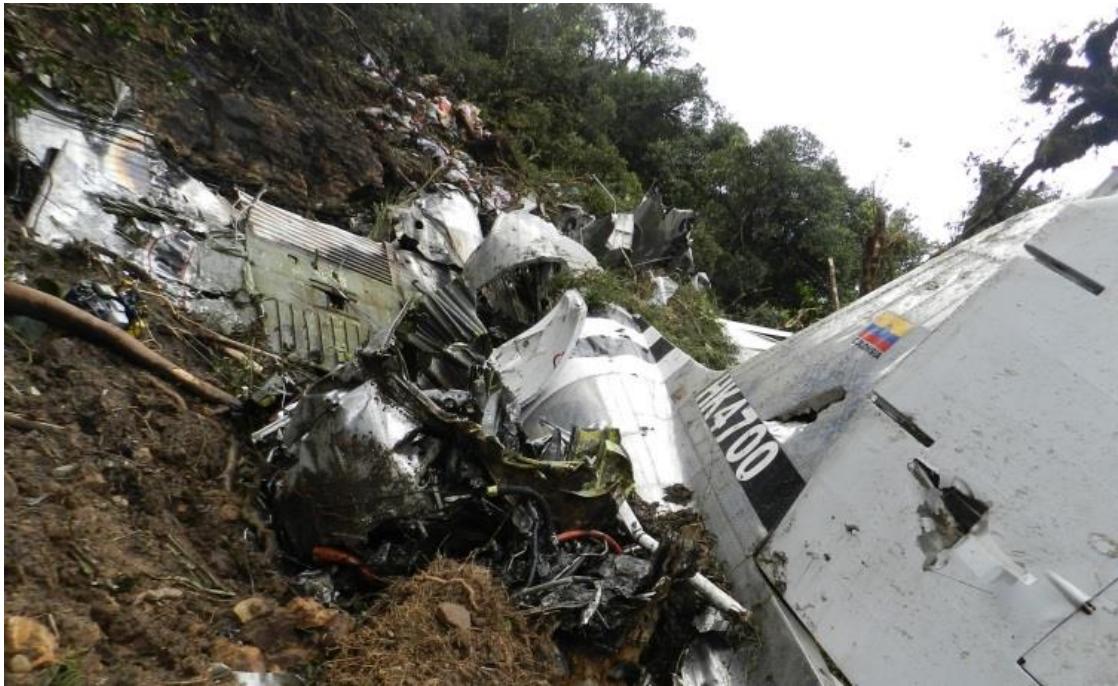
Fotografía 1. Posición final de la aeronave HK-4700

Debido al fuerte impacto del avión contra la ladera de un cerro en la Serranía del Parque Nacional de Los Picachos de la Cordillera Oriental en terreno abrupto, gran inclinación, abundante vegetación arbórea nativa y la presencia de fuego post accidente, la aeronave quedó totalmente destruida e irrecuperable.

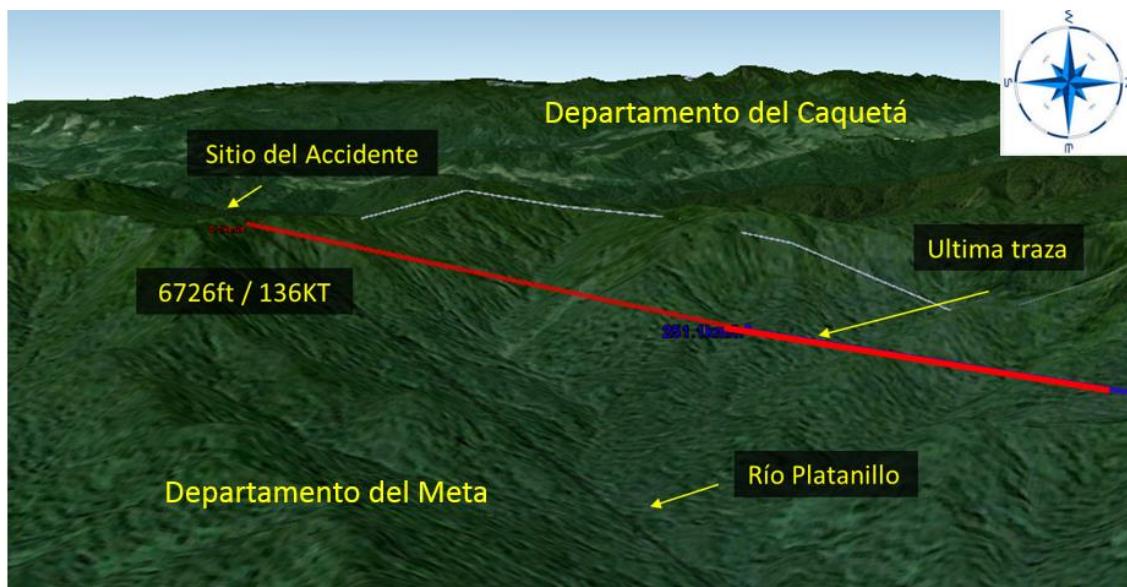
Los datos registrados por el GPS a bordo de la aeronave, suministraron la totalidad de las trazas de los vuelos efectuados los días 7 y 8 de Mayo de 2014, en las piernas entre Villavicencio y Florencia el único recorrido a altitud final de aproximadamente 6500 + 200 pies fue el que conllevó al accidente, los trayectos anteriores se habían realizado a aproximadamente 8500 pies como altitud de crucero. En los tramos entre Florencia y Villavicencio todos fueron volados a aproximadamente 7500 pies de altitud final de crucero. La última traza registrada indicaba una velocidad de tierra de 136 nudos y una altitud de 6726 pies, los cuales fueron los últimos parámetros grabados antes de colisionar contra el terreno en las coordenadas N02°41'34" W074°36'59" de la Serranía Los Picachos en cercanías al límite entre los departamentos de Meta y Caquetá.

Última traza obtenida del GPS abordo del HK4700 antes del impacto (08-MAYO-2014)

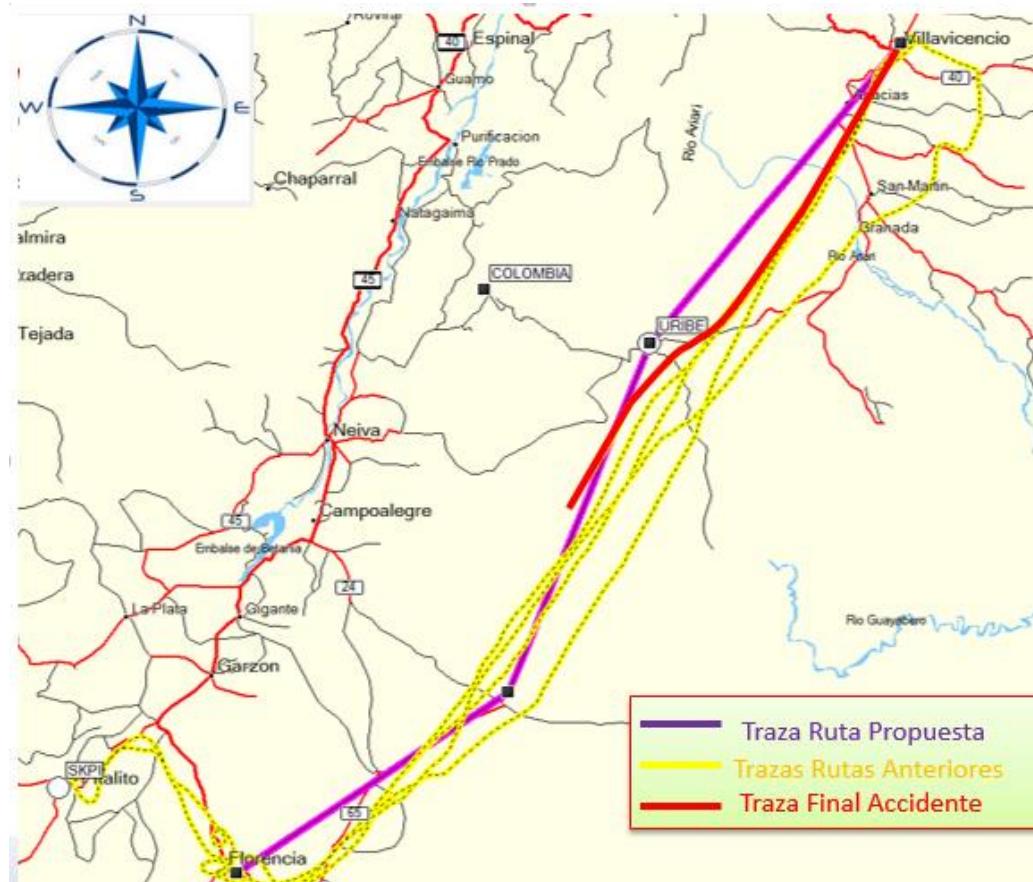
Trayectorias de los Vuelos del HK4700 de los días 07 y 08-MAYO-2014 (GPS ABORDO)

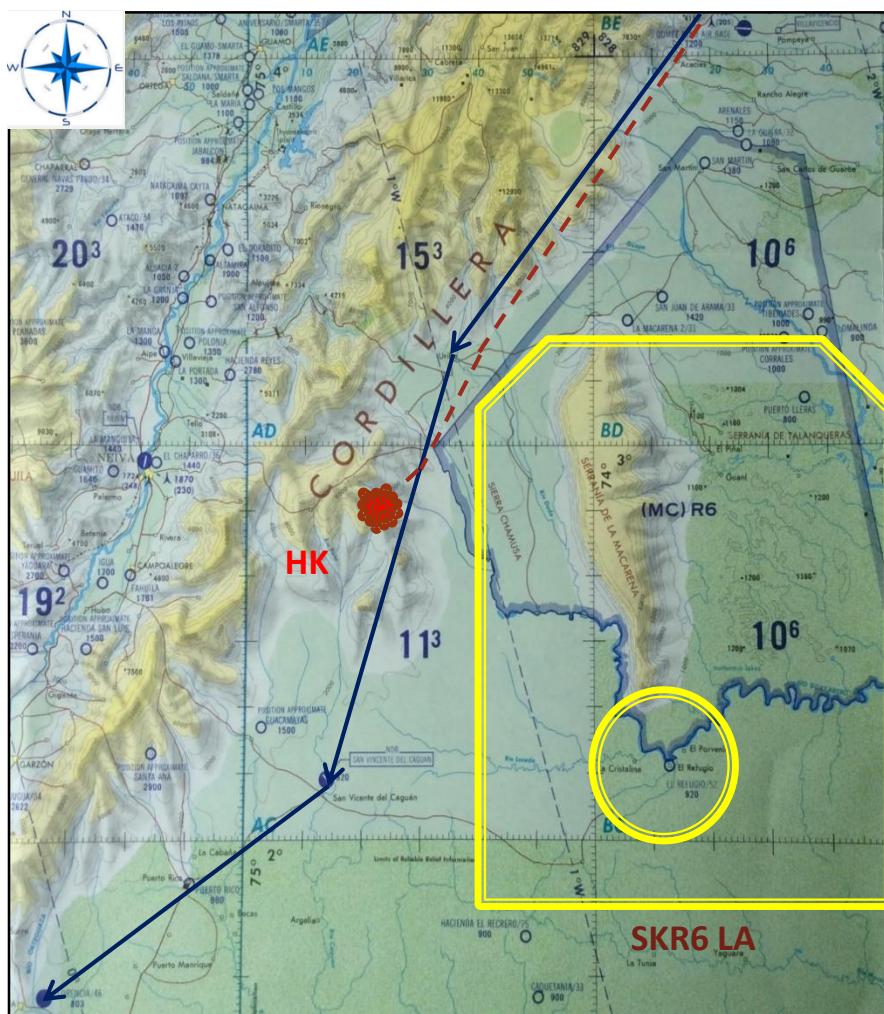
CARTA OPERACIONAL DE NAVEGACION ONC-L26

Con base en lo anterior y sabiendo que la aeronave contaba con el radar meteorológico en funcionamiento, equipos de Navegación y GPS, que le podían garantizar el vuelo a altitudes superiores seguras y vadear las zonas de nubosidad turbulenta, tomaron la decisión de desviarse ligeramente a la derecha y adentrarse hacia la parte alta de la Serranía los Picachos manteniendo la altitud de 6500 pies en vuelo VFR ingresando en condiciones meteorológicas adversas, cuando también podían haber optado por dirigirse a un aeródromo alterno o regresar al aeropuerto de origen.

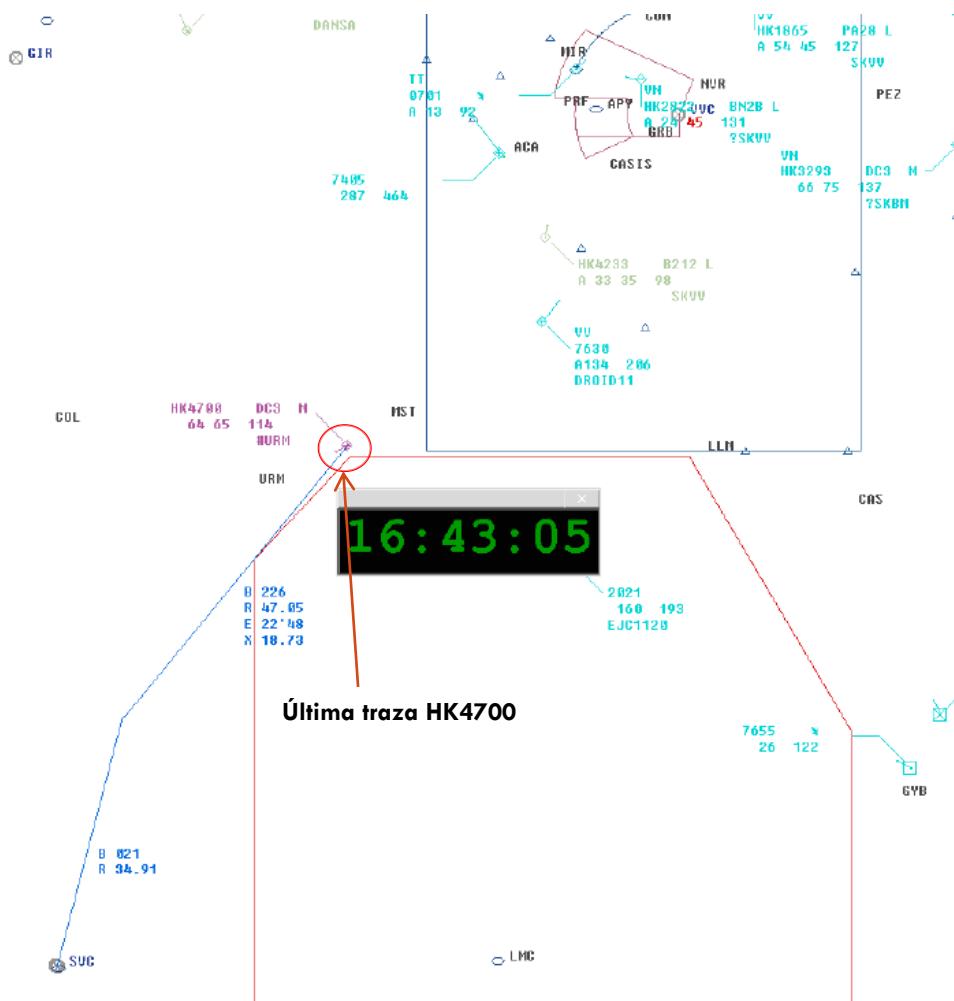
ÚLTIMO REGISTRO OBTENIDO DEL HK4700 POR LA SALA RADAR DE VILLAVICENCIO

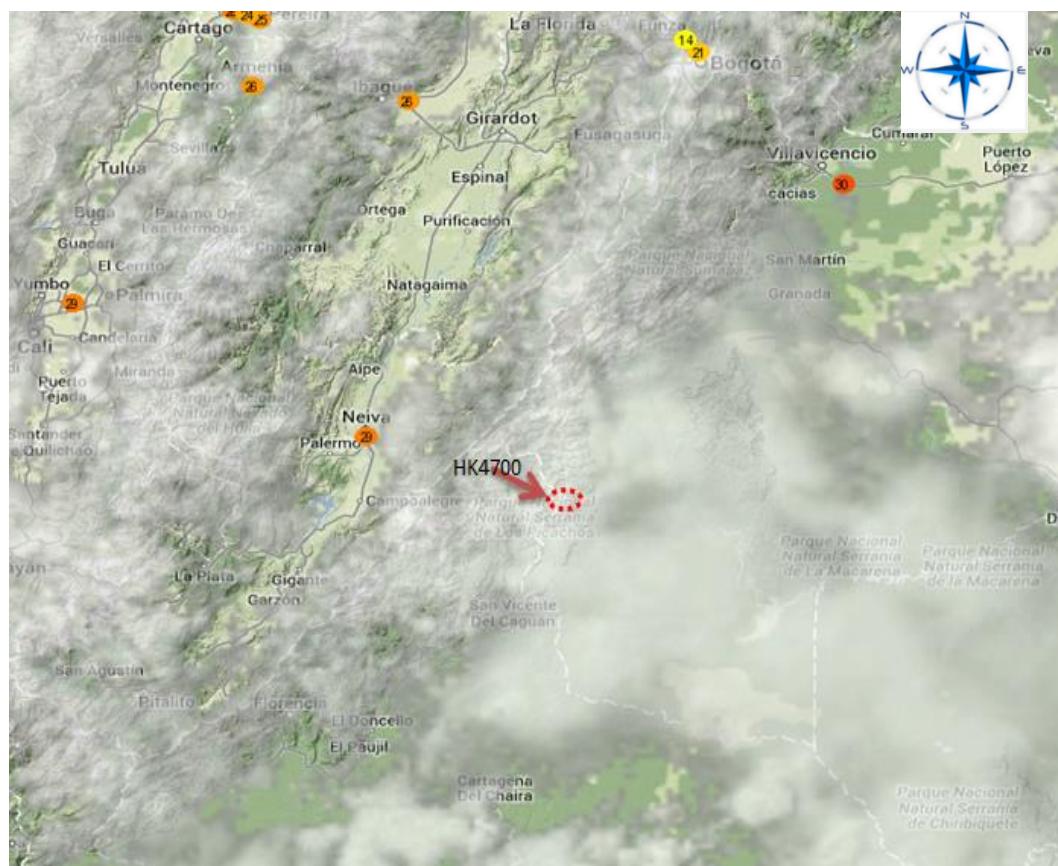
Imagen de la nubosidad reinante el día 08 de Mayo de 2014 entre las 16:00 y las 18:00 UTC  
(Fuente: WUNDER MAP)

Teniendo en cuenta que tanto en el aeródromo de salida, en el aeropuerto de destino y los alternos tenían condiciones meteorológicas apropiadas para la operación del vuelo visual, también existía en la ruta una gran inestabilidad que se desplazaba de Este a Oeste con abundante nubosidad y presencia de chubascos sectorizados. De igual manera por la conformación orográfica de esta zona del país, fue la Cordillera Oriental que impidió continuar el desplazamiento de esa masa hacia el Occidente recogiendo la humedad proveniente de la Amazonía y acumulando las formaciones nubosas sobre el piedemonte y las zonas altas de la Serranía de los Picachos donde ocurrió el evento.
