Grupo de Investigación de
Accidentes e Incidentes aéreos

INFORME FINAL ACCIDENTE

COL-14-38-GIA
Impacto contra el terreno por pérdida parcial de potencia
Cessna T207A, Matrícula HK4892
24 de Diciembre de 2014
Piedecuesta, Santander – Colombia

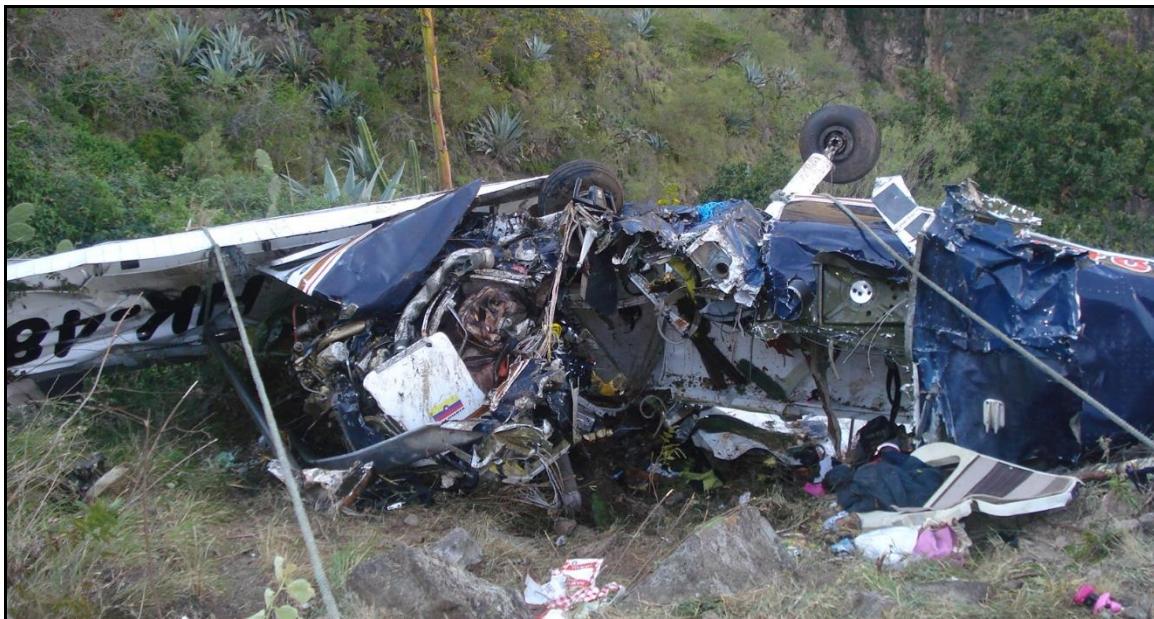
Condición final de la aeronave HK4892

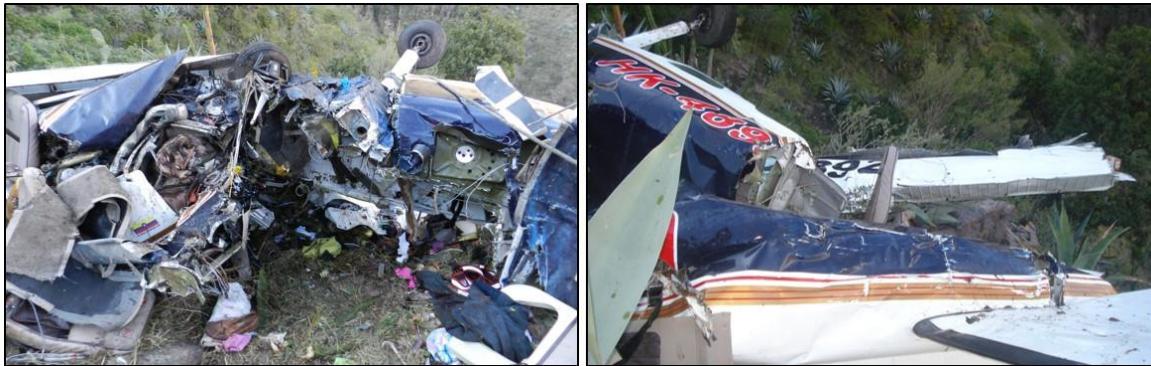
1. Deformación y desprendimiento de los planos derecho e izquierdo.
2. Desprendimiento del Spinner y la hélice.
3. Separación del empenaje, cargo pack y tren de aterrizaje derecho.
4. Aplastamiento de la cabina de vuelo y pasajeros.

Daños en el fuselaje central (Izq.) y fuselaje trasero (Der.)

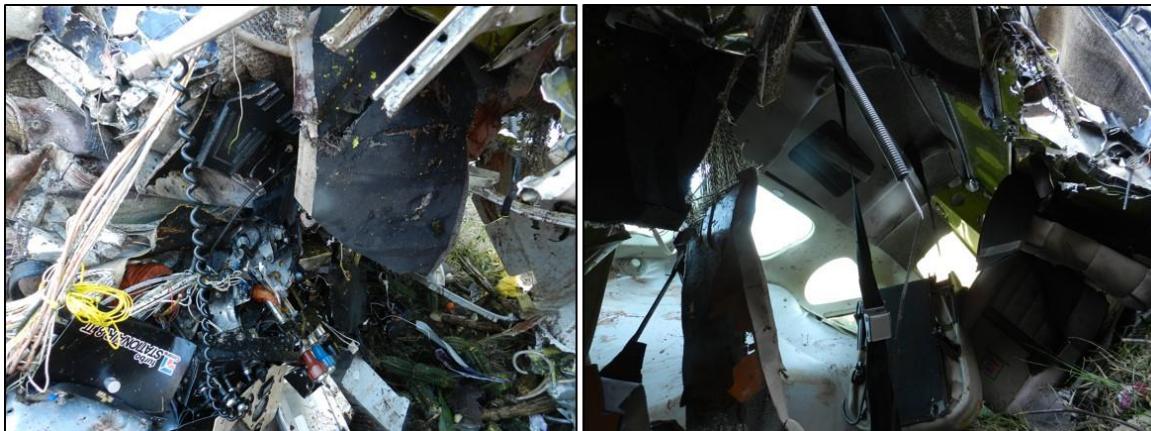
Cabina de vuelo (Izq.) y cabina de pasajeros (Der.)

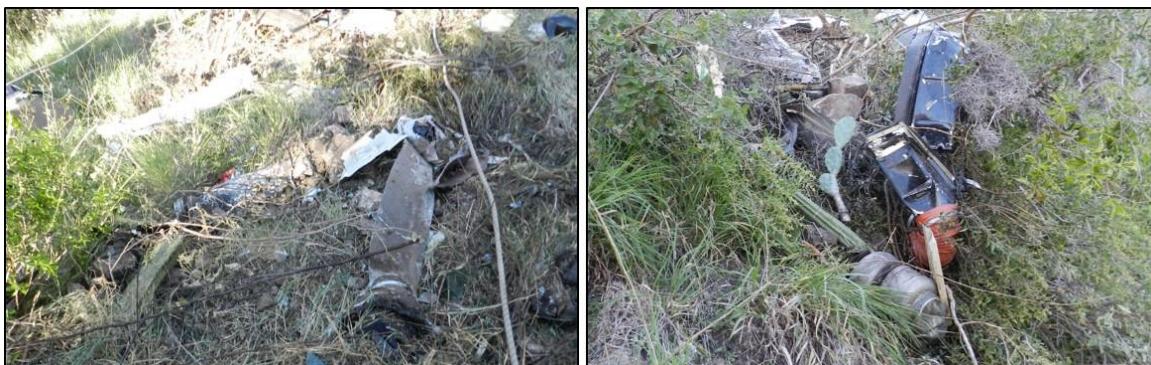
Desprendimiento de las palas de la hélice (Izq.) y turbo-cargador del motor (Der.)

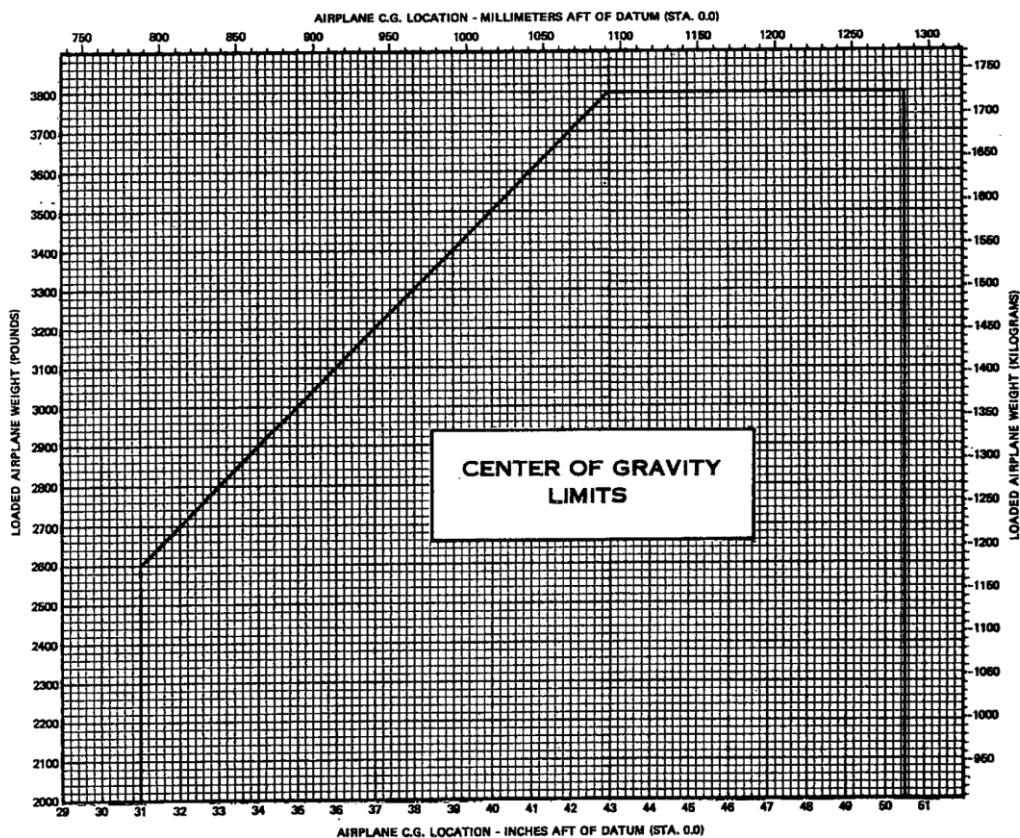
Valor que igualmente excede los límites del centro de gravedad de la aeronave, que son 31 pulgadas (Límite delantero) y 50,45 pulgadas (Límite trasero), como se detalla en la siguiente gráfica:

Gráfica de límites del Centro de Gravedad tomada del POH de la aeronave Cessna T207A

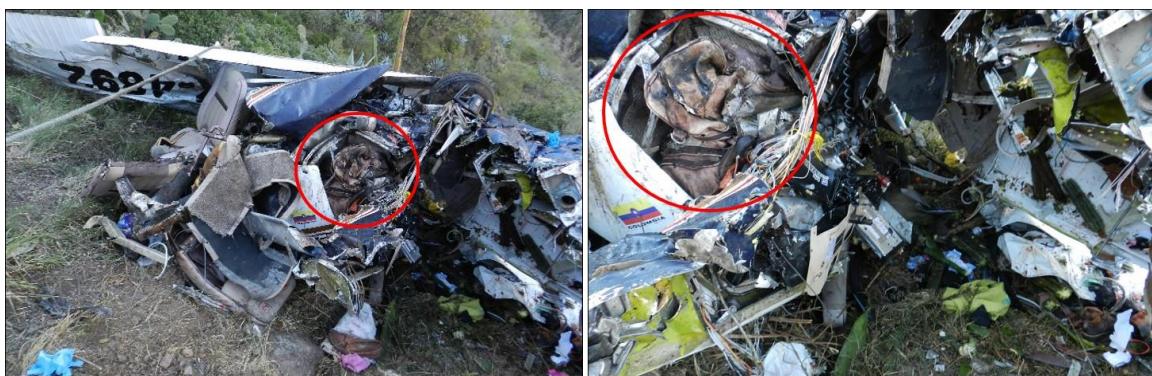
Por su parte, la carga no reflejada en el manifiesto de peso y balance hace referencia a equipajes observados y documentados durante la investigación de campo, los cuales se encontraban ubicados en la bodega delantera de la aeronave.

Carga dispuesta en la bodega delantera de la aeronave HK4892

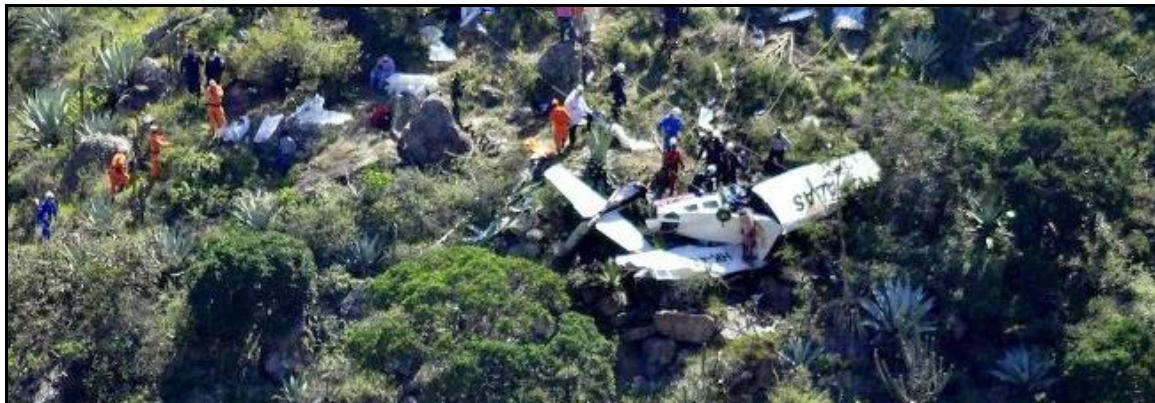
El motor se encontró unido a la pared de fuego sin la cubierta superior, el plano izquierdo se encontró separado en posición normal con los flaps totalmente desplegados, la hélice fue encontrada aproximadamente a 5 metros del primer impacto con las palas separadas, con signos aparentes de rotación y rotura en sus puntas, con una de ellas totalmente escoriada.

Así mismo, la parte inferior del fuselaje y empenaje mostraron signos de fricción congruentes con la trayectoria que llevaba la aeronave durante su impacto contra el terreno. Todos los componentes y superficies de vuelo fueron encontrados y documentados descartando una posible desintegración en vuelo.

Posición final de la aeronave HK4892

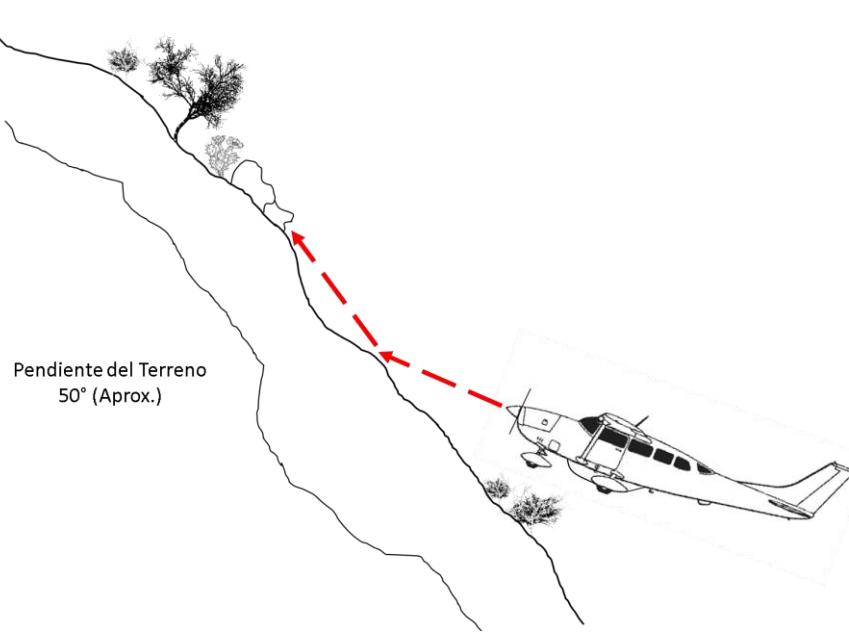
La aeronave presentó un primer impacto con rumbo aproximado de 185° en actitud de ascenso, bajo ángulo con respecto al terreno y alta velocidad. Dicho impacto desprendió la hélice, el tren principal derecho y retrajo el tren de nariz hacia la parte interna del fuselaje. Seguidamente la aeronave se desplazó aproximadamente 12 metros con el mismo rumbo inicial hasta golpear contra una roca, lo cual cambio su trayectoria y por inercia se deslizó ladera abajo. Posteriormente el plano derecho provocó un pivote ocasionando el volteo dinámico por ese costado hasta finalmente detenerse en posición invertida e inestable.

Trayectoria lateral del impacto de la aeronave contra el terreno

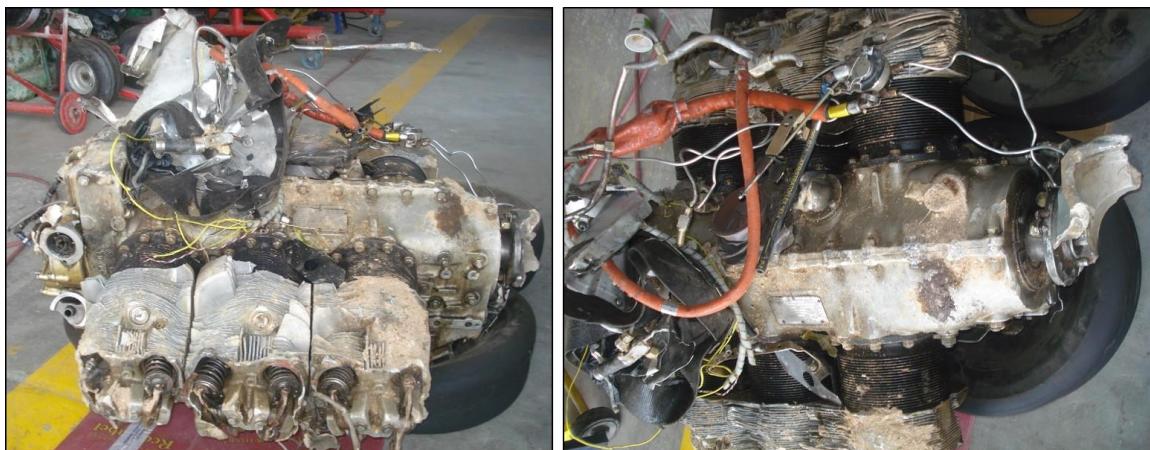
1. Daños mayores en un 80% de su contorno (Roturas, golpes y deformaciones).
2. Flanche del cigüeñal con golpe y deformación.
3. Cárter de aceite deformado.
4. Accesorios: Carecía de magnetos, arranque, alternador, corona de encendido inyectores y distribuidor.
5. Tubos de escapes rotos y doblados.
6. Láminas de refrigeración deformadas.
7. Cilindros golpeados.

1. Se evidenció lubricación en los componentes internos del motor.
2. No se hallaron residuos de alta temperatura por fricción en los componentes rotativos.

3. No se evidenciaron rastros de fuego.
4. El conjunto mecánico se encontraba bien instalado.
5. Las deformaciones evidenciadas se produjeron por fuerzas de impacto durante el accidente.

Condición externa de los restos del Motor

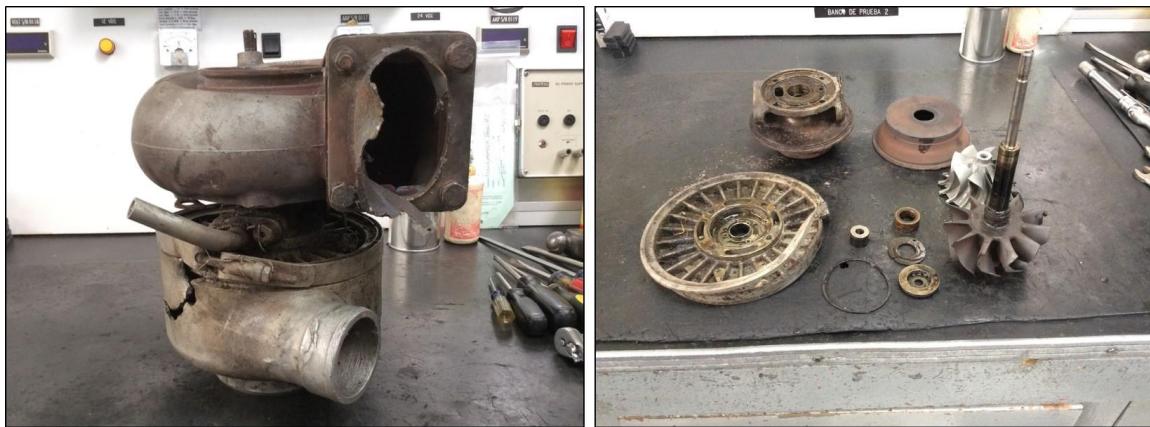
B. Turbocompresor: De igual forma, fue inspeccionado el turbo-cargador externa e internamente y no se evidenciaron daños mecánicos previos al accidente en sus componentes (Compresor y Rueda de Turbina); se determinó que las fracturas presentadas en su cuerpo externo fueron producidas por las fuerzas de impacto contra el terreno.

Estado de los componentes externos (Izq.) e internos del turbocompresor (Der.)

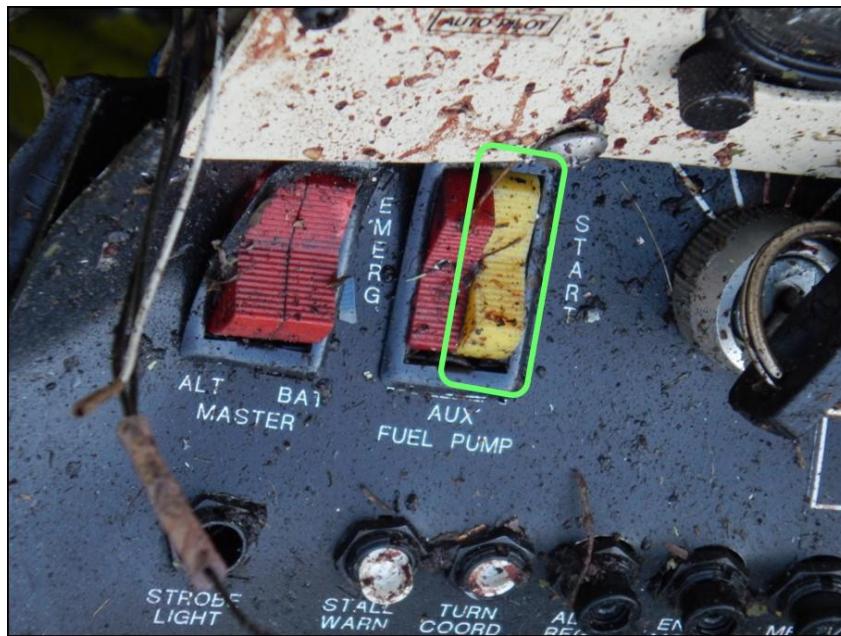
Un importante hallazgo realizado en el lugar del accidente está relacionado con el interruptor de la bomba auxiliar de combustible, el cual fue debidamente fotografiado entre los restos del panel de instrumentos y tal como se muestra en la siguiente imagen, fue encontrado emplazado en la posición **ON**.

Interruptor de la bomba auxiliar de combustible posicionado en ON

Esta evidencia en una indicación que probablemente el piloto estaba efectuando el procedimiento de reencendido ante la falla del motor en vuelo, lo que da validez a la hipótesis inicialmente planteada.

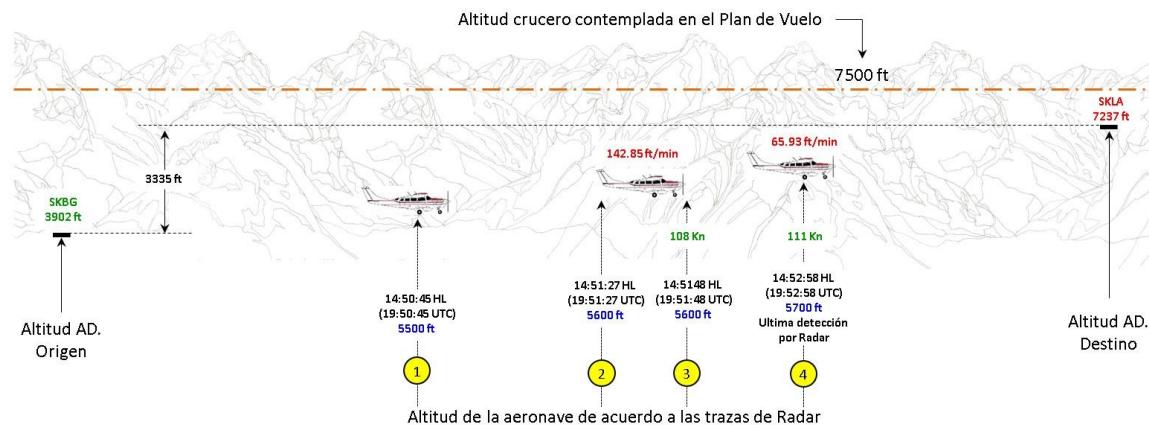
Parámetros de vuelo determinados a partir de las trazas de radar

Los cálculos obtenidos fundamentan la hipótesis que establece un detrimento en el rendimiento aerodinámico de la aeronave, reflejado en el sobrepeso que transportaba, la baja altitud de vuelo y el bajo régimen de ascenso que mantenía mientras volaba sobre terreno montañoso, condición agravada ante la probable pérdida parcial de potencia que redujo sus prestaciones para llegar a un sitio seguro en el cual efectuar un aterrizaje de emergencia.
