**МЕЖГОСУДАРСТВЕННЫЙ АВИАЦИОННЫЙ КОМИТЕТ
КОМИССИЯ ПО РАССЛЕДОВАНИЮ АВИАЦИОННЫХ ПРОИСШЕСТВИЙ**

**ОКОНЧАТЕЛЬНЫЙ ОТЧЕТ
ПО РЕЗУЛЬТАТАМ РАССЛЕДОВАНИЯ АВИАЦИОННОГО ПРОИСШЕСТВИЯ**

Вид авиационного происшествия	Авария
Тип воздушного судна	Ан-2 спецприменение
Государственный и регистрационный опознавательные знаки	RA – 84553
Владелец	ООО «Вираж»
Пользователь	ООО «Водолей»
Авиационная администрация	Южное МТУ Росавиации
Место происшествия	РФ, хутор Михайлов, Тацинский район, Ростовская область. Координаты места АП: 48°14'09,8" СШ, 041°12'22,5" ВД
Дата и время	15.06.2015, 04:54 UTC (по местному времени – 07:54), день

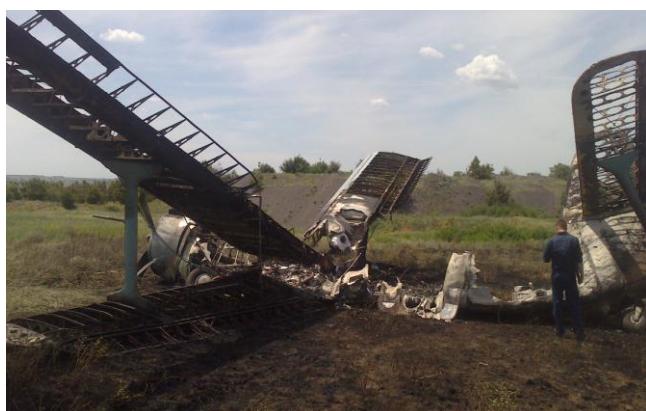
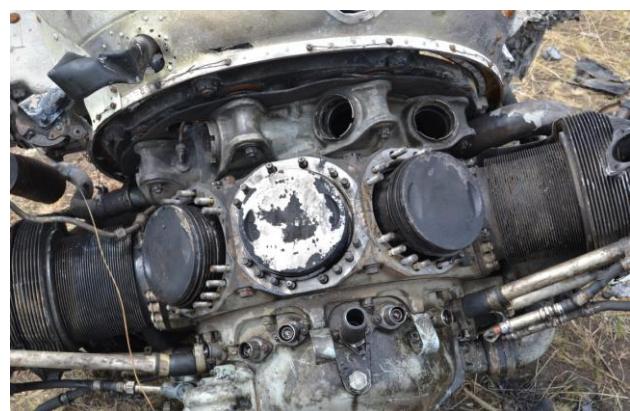
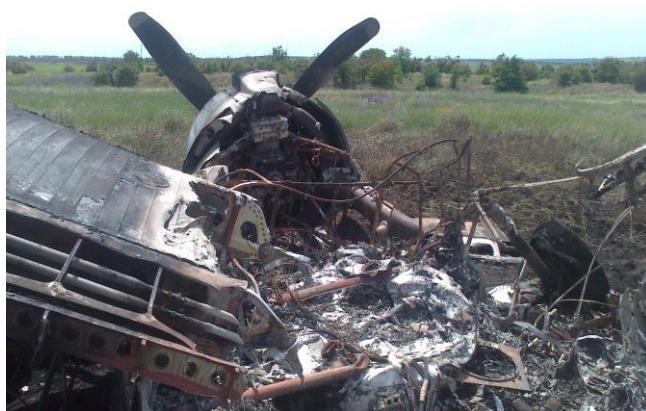
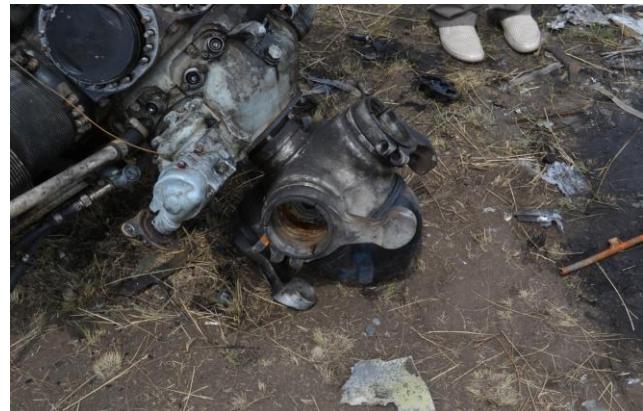
При авиационном происшествии самолёт получил значительные повреждения от пожара. Охрана места АП не была организована, что привело к утере лопастей воздушного винта и фрагментов двигателя.

Рис. 1. Состояние воздушного судна после пожара на земле (фото слева). Утрата лопастей воздушного винта и фрагментов двигателя, обнаруженная комиссией на месте АП (фото справа)

– Руководитель ООО «Водолей» не выполнил предписание следователя-криминалиста Ростовского следственного отдела на транспорте о сохранности ВС на месте АП. К моменту прибытия комиссии на место АП были утрачены 4 лопасти авиационного винта АВ-2, двигатель АШ-62ИР был частично демонтирован (сняты 2-ой, 3-ий, 4-ый цилиндры с патрубками системы отработанных газов и четыре толкателя) (рис. 1).

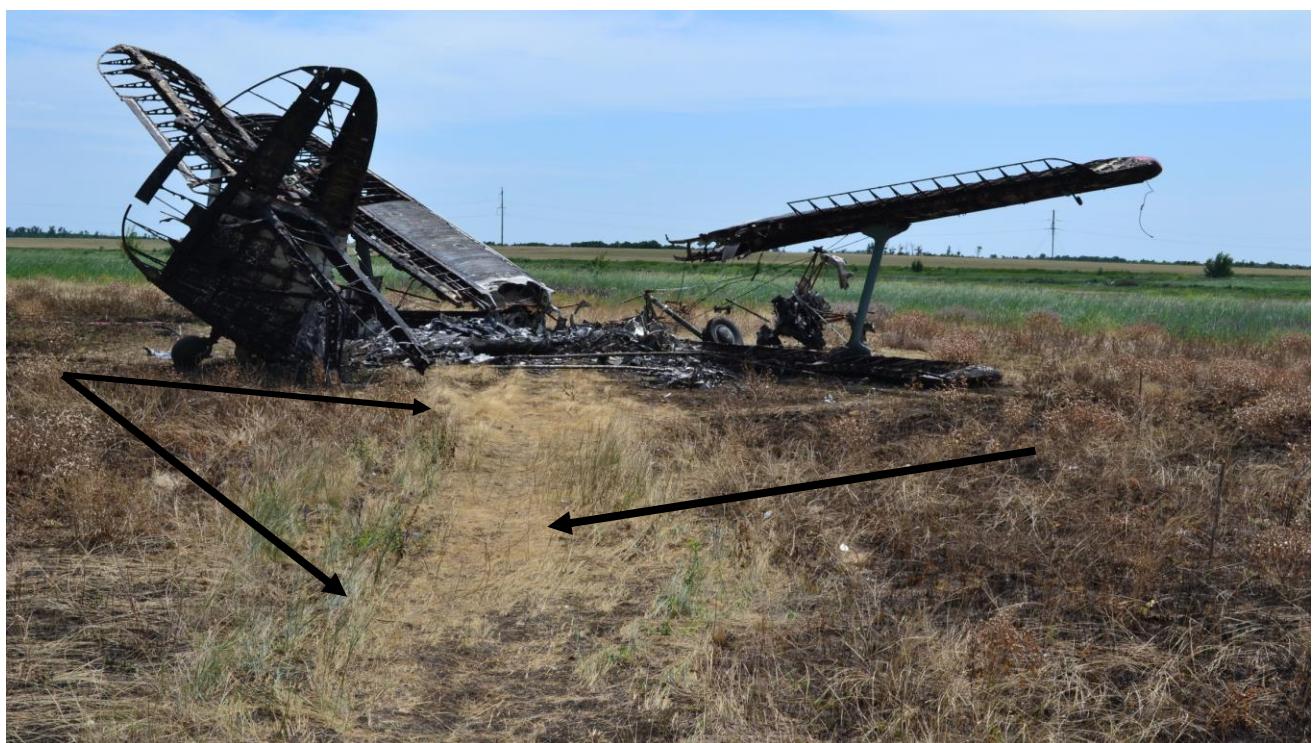
Рис. 2. Следы от движения самолёта на фюзеляже и от лопасти воздушного винта

На земле отчётливо просматривались следы от движения самолёта на нижней части фюзеляжа и от лопасти воздушного винта без признаков её вращения.

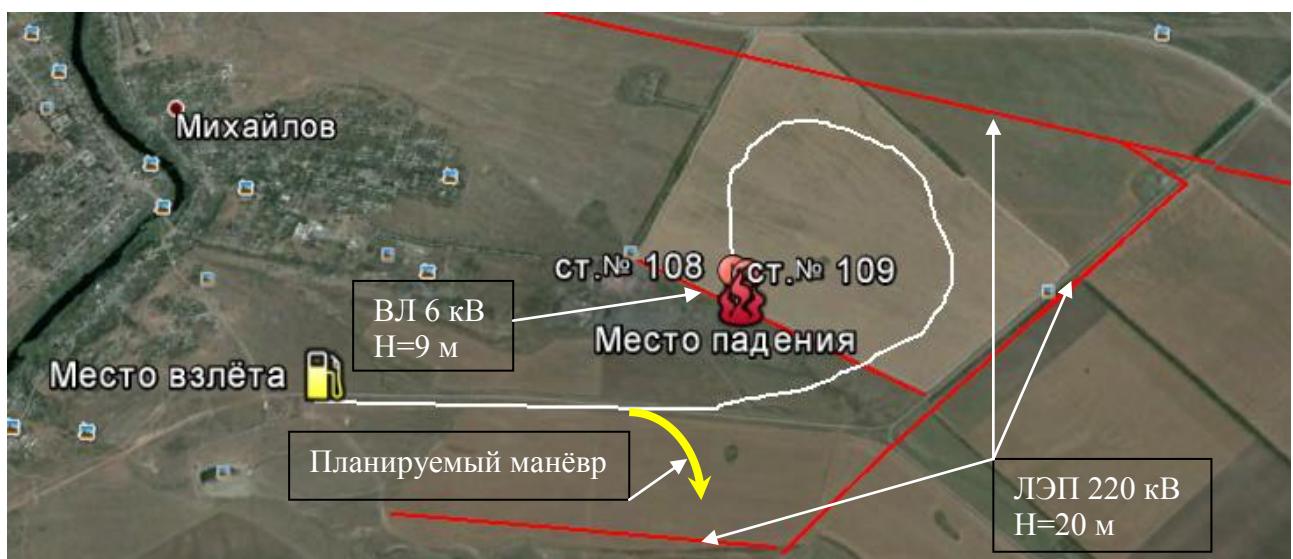
После выполнения взлёта на АХР с максимальной взлётной массой, построение манёвра для захода на обрабатываемое поле необходимо было выполнять правым разворотом (рис. 6, линия жёлтого цвета).

Рис. 6. Траектория полёта самолёта согласно объяснительной КВС
(расстояние от точки места взлёта до места АП составляет 1,23 км)

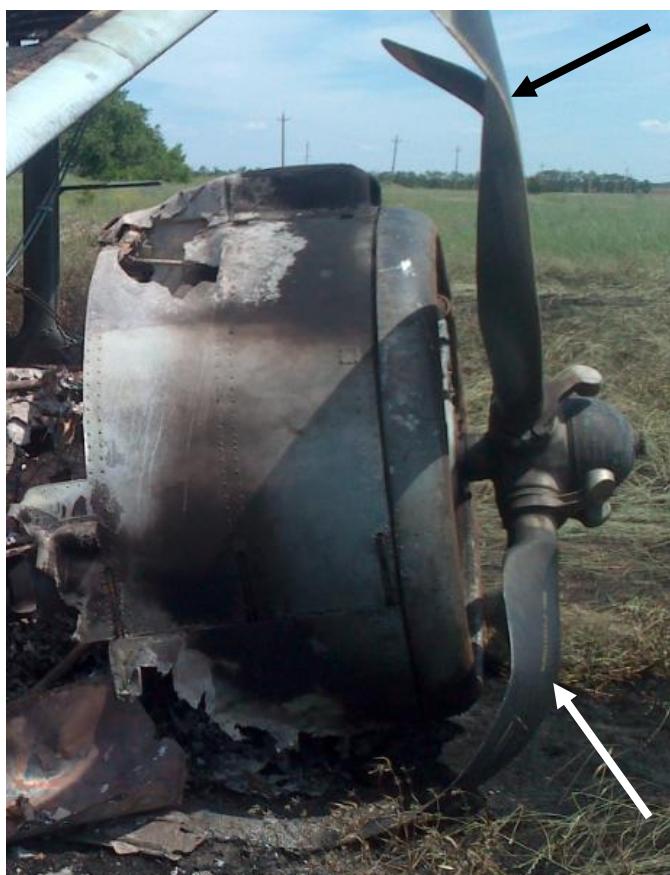
землёй и следы от движения ВС на двух нижних лопастях, степень их загнутости по сравнению с верхней парой лопастей (рис. 7).

Рис. 7. Степень загнутости лопастей АВ-2

Вывод: состояние двигателя не позволяет провести исследование и установить причину отказа.
