Secretaría de Comunicaciones y Transportes  
Subsecretaría de Transporte  
Dirección General de Aeronáutica Civil  
Comisión Investigadora y Dictaminadora de Accidentes e Incidentes de Aviación

ACCIDENTE

EXP. No. ACCDTAFA032/2016MMTQ

Aeronave: Marca M7 Aerospace LLC, Modelo SA226-TC, Numero de serie **VER 1** Matrícula XA-UKP.

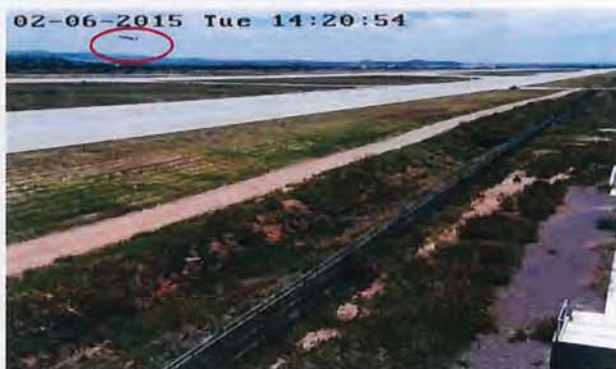
1.1.3., A las 14:20:54 horas, la aeronave, está a 2,166 m del umbral 09 a 30 m sobre la pista aproximadamente

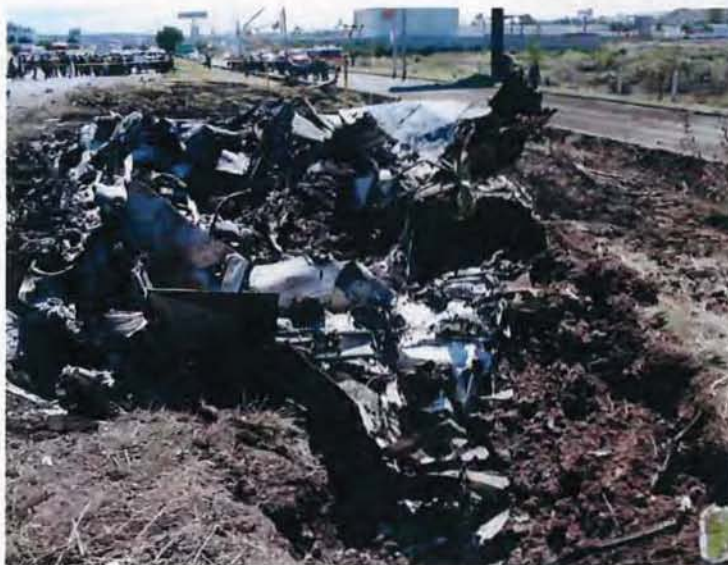
Los sistemas control y de sustentación de la aeronave quedaron totalmente destruidos por el impacto de gran energía contra el terreno e inmediatamente la destrucción por fuego.

1.3.1, Debido al impacto con gran energía contra el terreno la aeronave resulto destruida

El investigador a cargo de la Autoridad Aeronáutica, indica que se realizó la inspección de los restos determinando que ninguna superficie de control de vuelo se desprendió del ala o sección del empenaje de la aeronave.

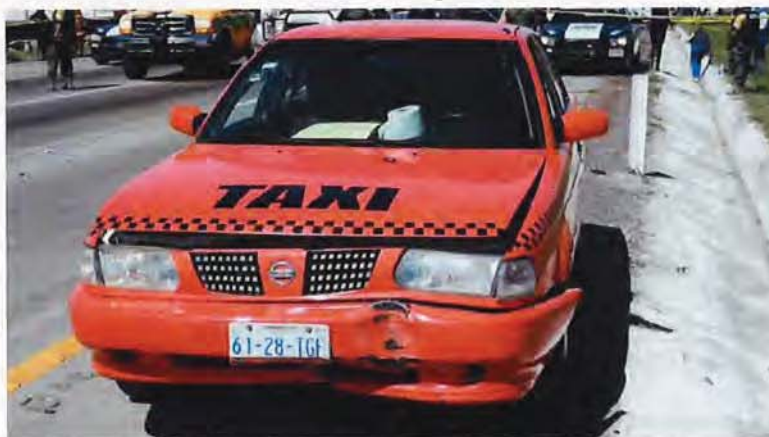
Partes y componentes de la aeronave resultaron expulsadas al momento del impacto contra el terreno de las cuales una impactó un vehículo marca Nissan tipo Tsuru, color naranja con cuadros color negro con placas de circulación 6128TGF que iba circulando sobre la carretera en carriles centrales en dirección a la Ciudad de Querétaro, ocasionando que el conductor perdiera el control, se saliera de la superficie asfáltica e impactara un árbol, resultando sin lesiones.

Fig. 1.4.1, vehículo dañado al momento en que salieron expulsados componentes de la aeronave

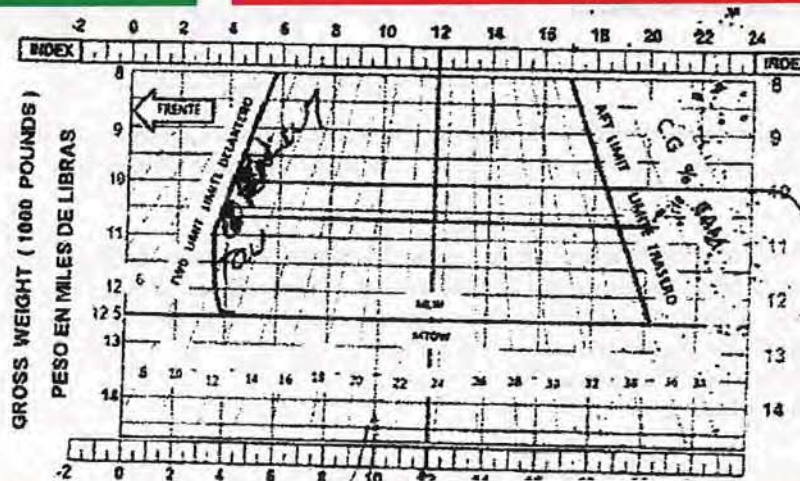
De acuerdo con el manifiesto de carga y balance de fecha 02 de junio de 2015, elaborado en la estación de Querétaro el peso de despegue se encontraba por debajo del peso máximo de despegue y 10.6% de la MAC, como se aprecia en la figura 1.6.2.1 el centro de gravedad

Fig. 1.6.2.1, Envelope de vuelo, con la tripulación a bordo solamente

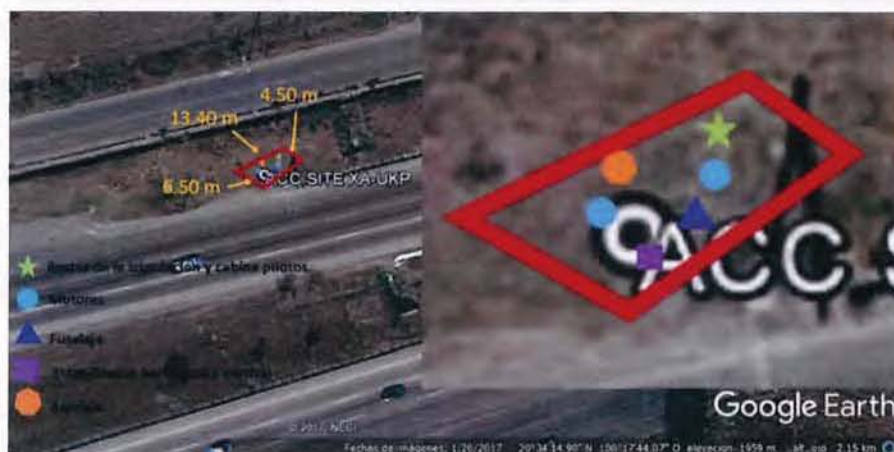
De las pruebas que se tienen en el expediente es evidente una pérdida de control de la aeronave la cual no pudo determinar aunque las pruebas realizadas a los restos posterior al accidente no revelaron anomalías mecánicas que hubiesen impedido el funcionamiento normal. En la fig. 1.9.2, se indica la ubicación de los componentes principales de la aeronave, los restos de las cinco personas a bordo se encontraron apiladas en un solo punto.

Fig. 1.9.2., Distribución de los restos de la aeronave

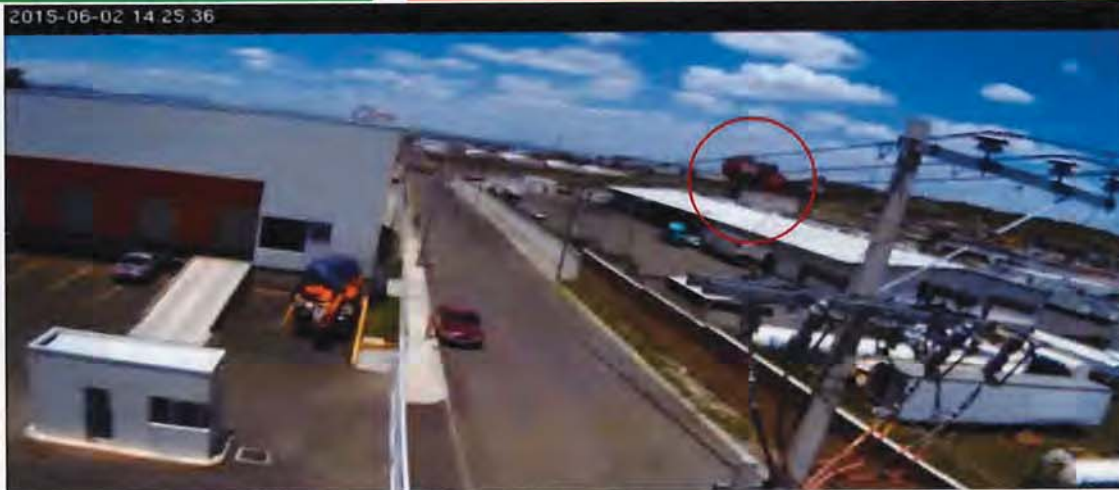
El impacto de gran energía contra el terreno originó que los tanques de combustible de la aeronave se rompieran regándose el combustible iniciándose el conato de incendio, como se puede ver en las imágenes de las CCTV, no hubo presencia de fuego previo al impacto.

Fig. 1.11.1., Explosión de la aeronave al impactar contra el terreno con gran energía

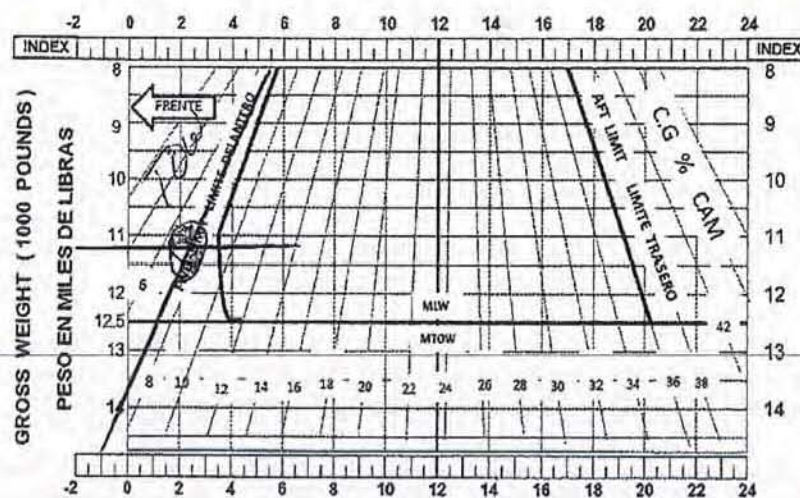
- 1.13.4. Se realizó el manifiesto de carga y balance para la operación en el sistema de Aeronaves TSM, para poner las condiciones de peso de las tres personas que no estaban programadas en la sección delantera, considerando 01 pasajero en el asiento del observador, 2 pasajeros en la sección del Cargo locations Bay # 1 y 60 kg de lastre en el Cargo locations Bay # 1, arrojando el sistema un 7.5 % de la MAC y un peso de despegue de 11,182 lbs, como se parecía en la figura 1.12.3.1.

Fig. 1.12.3.1, Envoltente de vuelo
