## Unidad de Investigación de Accidentes.

| <b>Reporte No.:</b> | <b>A-17-2015.</b> |
| <b>Título:</b> | <b>Informe Final.</b> |
| <b>Matrícula:</b> | <b>C6-TAK.</b> |

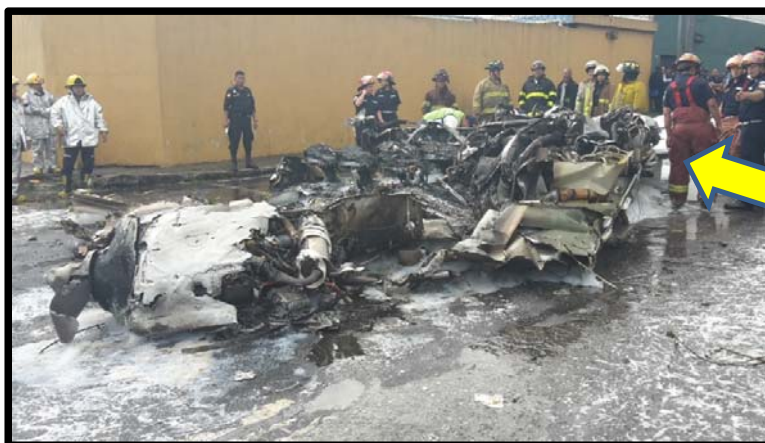
Fotografía No.: 01  
Vista frontal derecha del fuselaje.

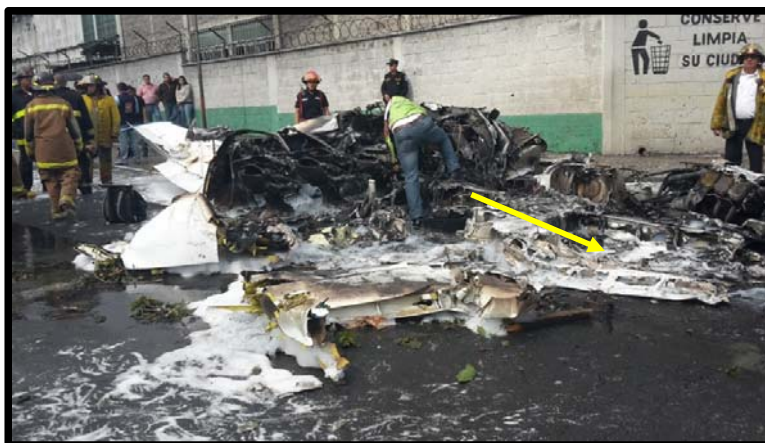
Debido al impacto y fractura del tanque de combustible del ala en el lado derecho, este se prende en fuego e incendia el resto del fuselaje, incinerándose todo el material interno de la cabina de pasajeros, cabina de mando y exterior del fuselaje, el tanque de combustible del lado derecho el cual se encuentra dentro del ala no se incendia, por lo que los servicios de control de incendios procedieron a drenar y retirar el combustible contenido en ese tanque.

Fotografía No.: 02  
Vista lateral derecha del fuselaje, ala derecha incinerada.

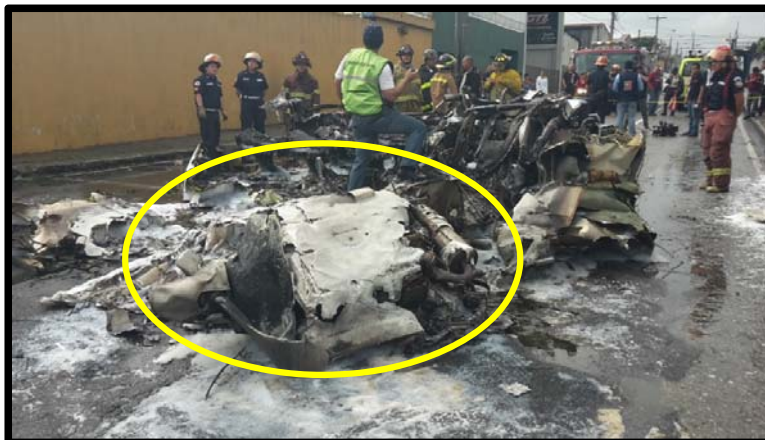
Durante la inspección física a los motores se localizaron completamente libres, los ejes de cigüeñal de cada motor, ambas hélices mostraron daño sustancial debido al impacto a tierra, mostrando ambos motores potencia y rotación al momento del impacto.

Fotografía No.: 03  
Vista de los restos del motor derecho y la hélice.

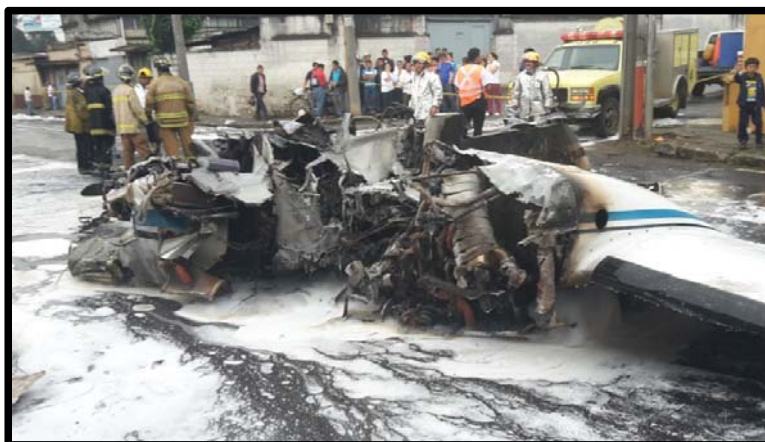
Fotografía No.: 04  
Vista frontal izquierda del fuselaje.

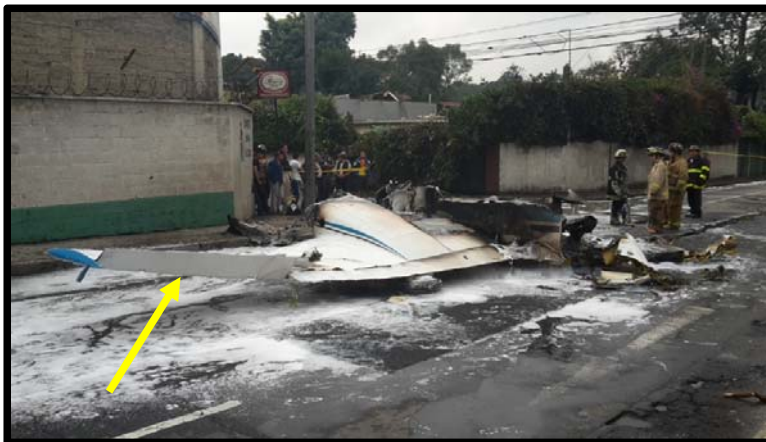
Fotografía No.: 05  
Vista lateral trasera del lado izquierdo del fuselaje y ala izquierda.

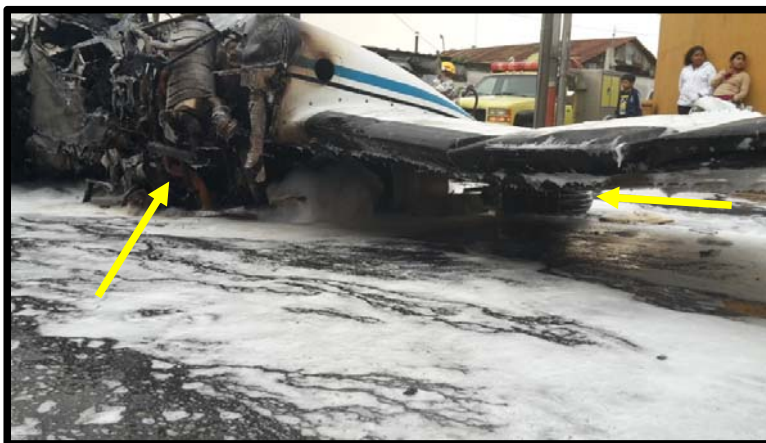
Fotografía No.: 06  
Vista de los restos del motor y tren principal de aterrizaje lado izquierdo.

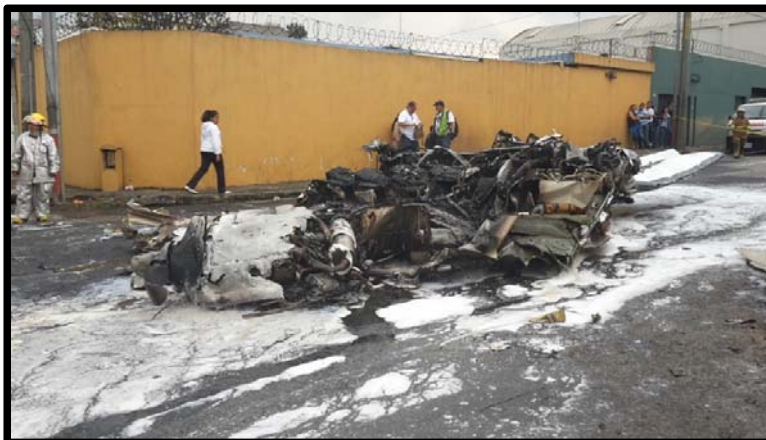
Fotografía No.: 07  
Vista general de los restos de la aeronave.

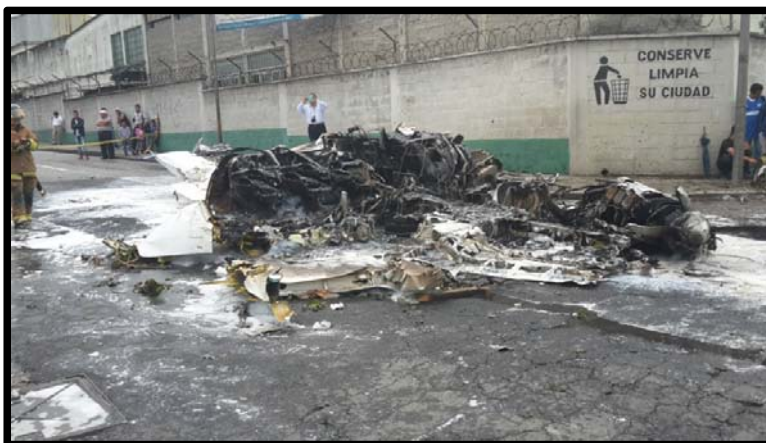
Fotografía No.: 08  
Vista del área y resto de la aeronave lado derecho.

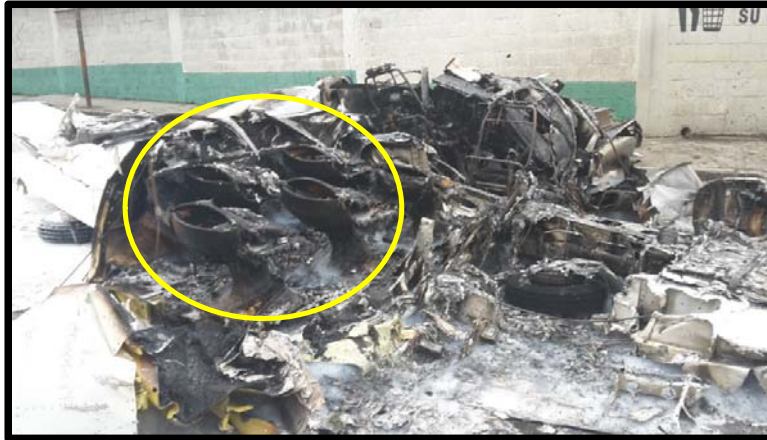
Fotografía No.: 09  
Vista de la cabina de pasajeros y los asientos de la aeronave incinerados.

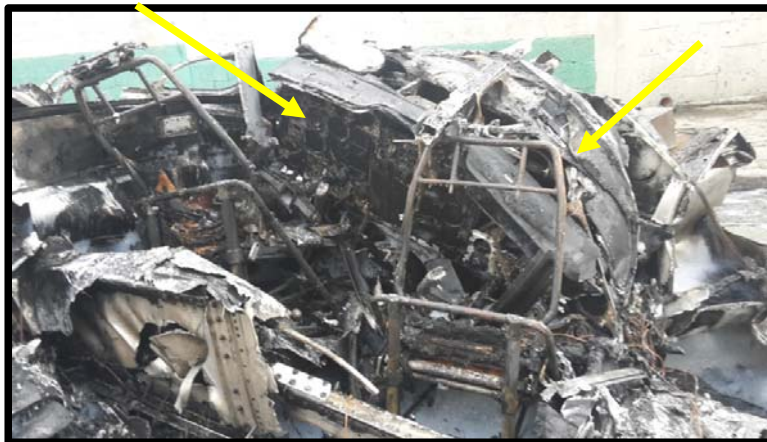
Fotografía No.: 10  
Vista del panel de instrumentos y sillas de piloto y copiloto.

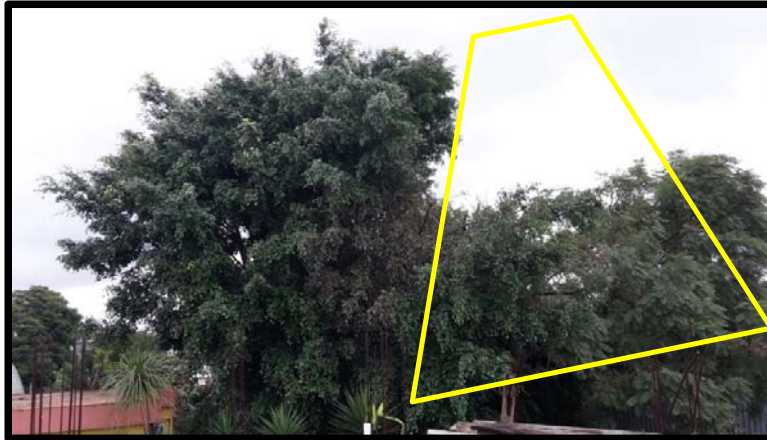
Fotografía No.: 11.  
Vista del árbol donde la aeronave derribo parte de las ramas.

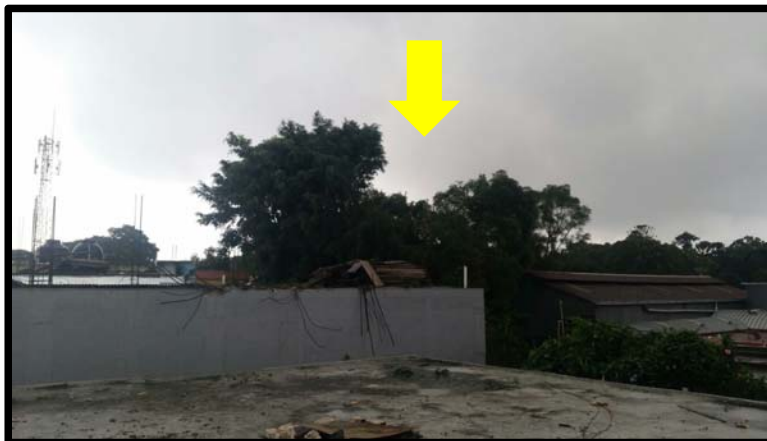
Fotografía No.: 12  
Vista de la senda de vuelo y del impacto a la vivienda.

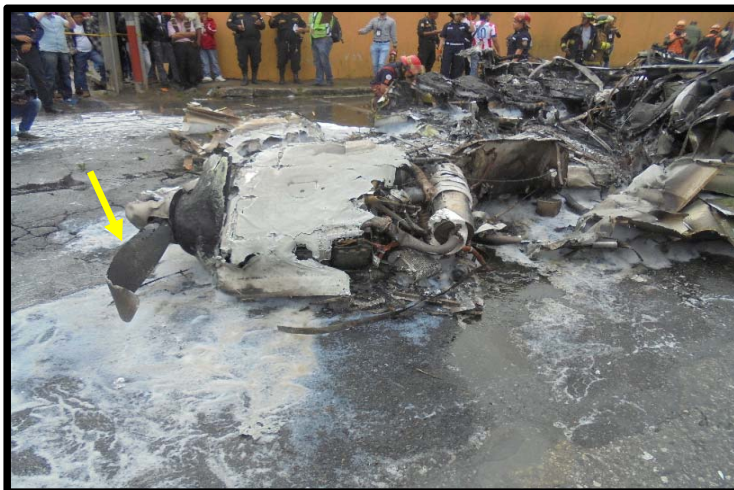
Fotografía No.: 13  
Restos de la hélice del motor derecho.

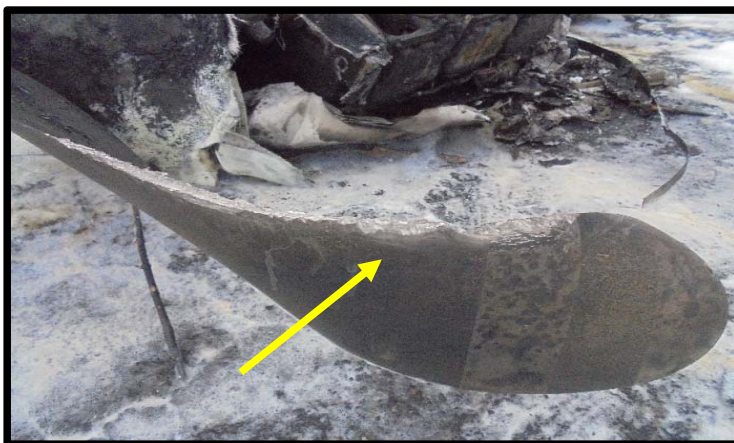
Fotografía No.: 14.  
Vista del daño causado a la hélice por impacto.

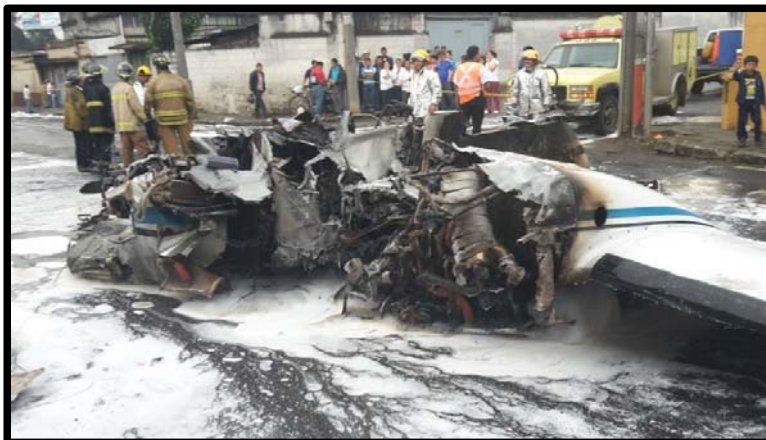
Fotografía No.: 15  
Vista del daño por fuego al fuselaje lado izquierdo.

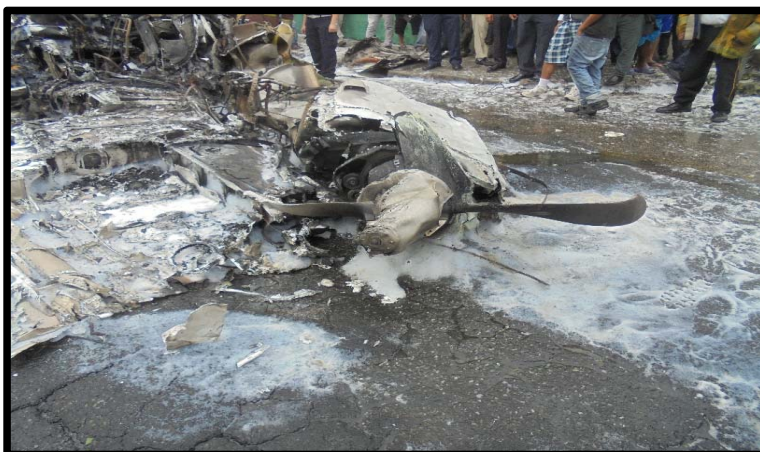
Fotografía No.: 16.  
Vista del daño a la hélice por impacto.

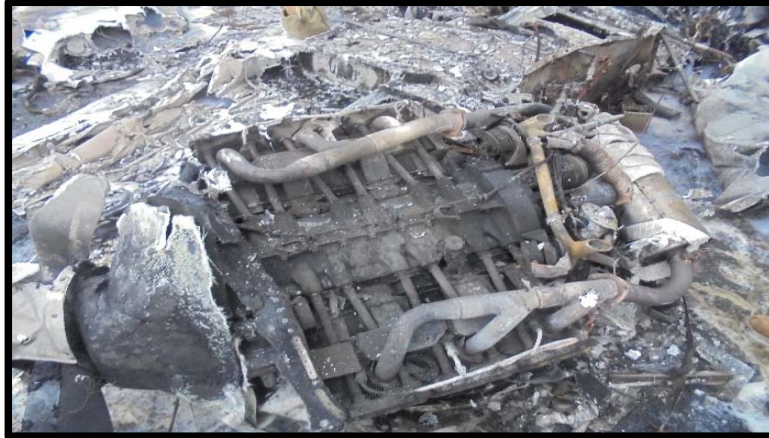
Fotografía No.: 17.  
Vista inferior del motor lado derecho.

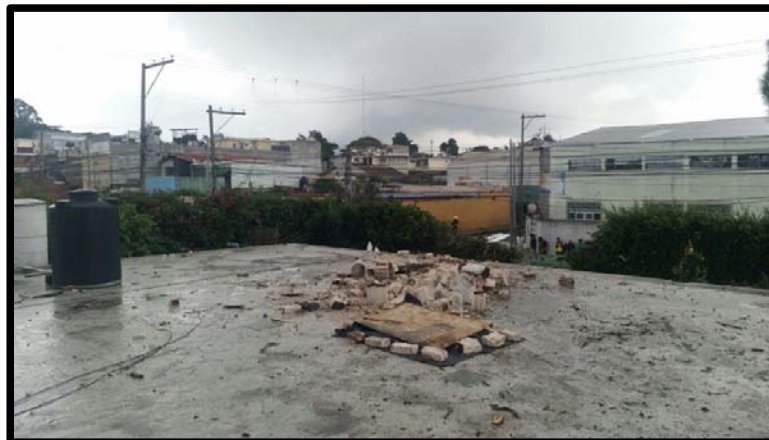
Fotografía No.: 18  
Vista del daño y destrucción a la chimenea de la vivienda y senda vuelo de  
destrucción por impacto.

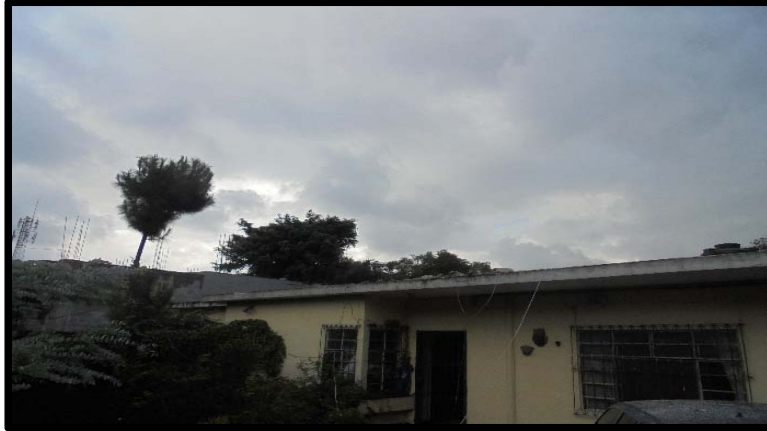
Fotografía No.: 19.  
Vista frontal de la senda de destrucción de la aeronave.

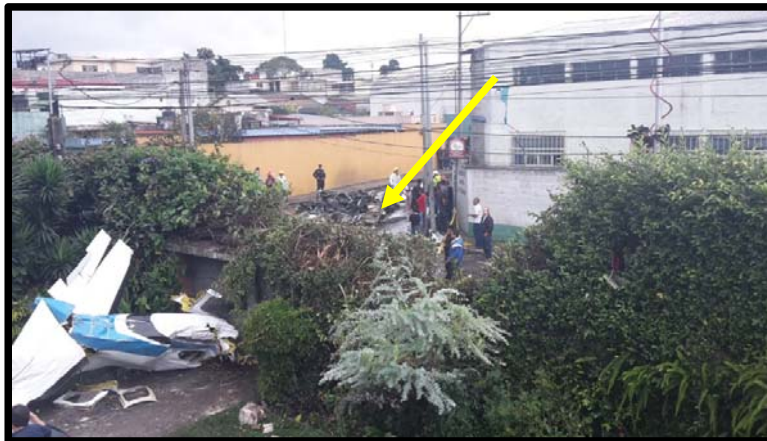
Fotografía No.: 20.  
Daño a la pared con plantas y posición final del fuselaje previo a incendiarse.

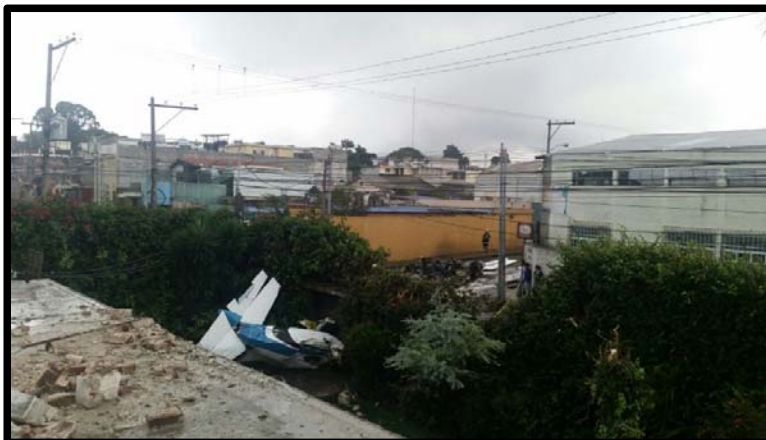
Fotografía No.: 21.  
Daño a la terraza, pared y restos de la aeronave.

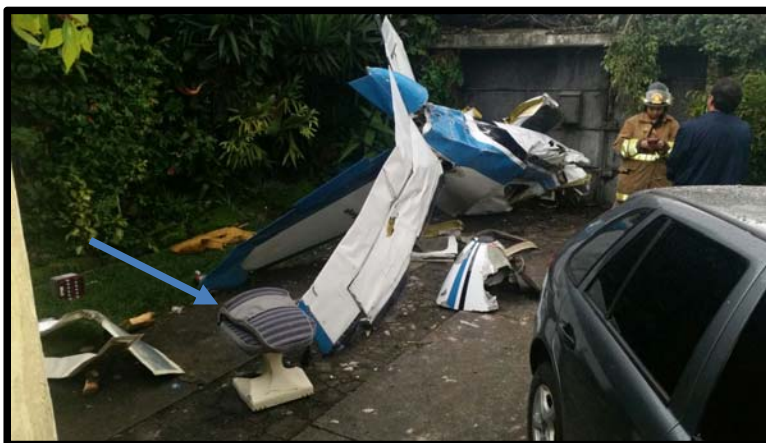
En el impacto el empenaje o cola de la aeronave se dobla y fractura sobre la pared colindante con el exterior de la vivienda disminuyendo la velocidad de la aeronave, lo suficiente para detenerla sobre la calle, sin impactar con otro obstáculo; debido a lo anterior el piloto y copiloto salen de la aeronave con daños leves y shock nervioso, los cuales fueron atendidos por los paramédicos y trasladados a Instituciones Hospitalarias Privadas para su evaluación y atención médica.

Fotografía No.: 22.  
Vista del empenaje o cola de la aeronave, unos de los asientos de pasajeros de la aeronave.

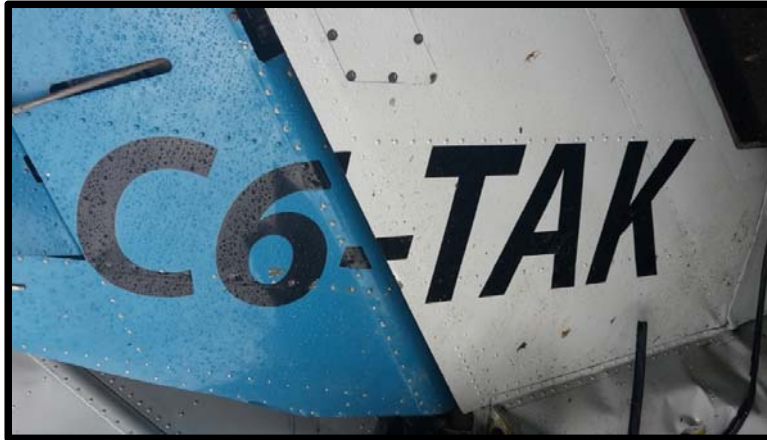
Fotografía No.: 23.  
Matrícula de la aeronave perteneciente al Estado de Bahamas.

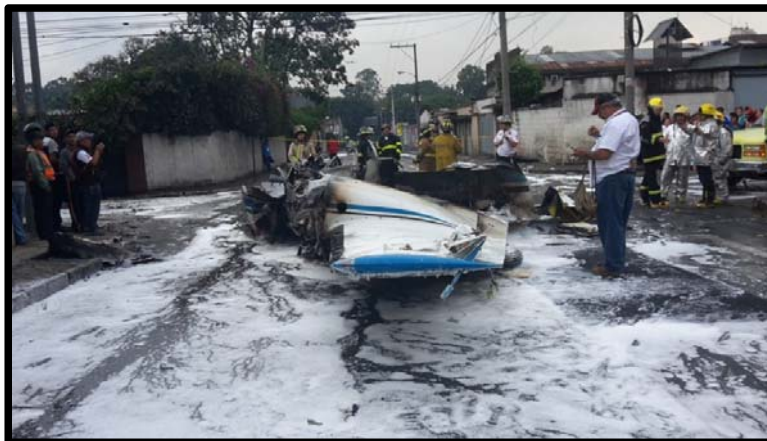
Fotografía No.: 24.  
Vista del lado izquierdo de los restos de la aeronave.
