# Accident Investigation Final Report

Boeing MD-83

EP-ZAB

گزارش نهایی بررسی سانحه مورخه ۱۳۹۴/۱۱/۰۸

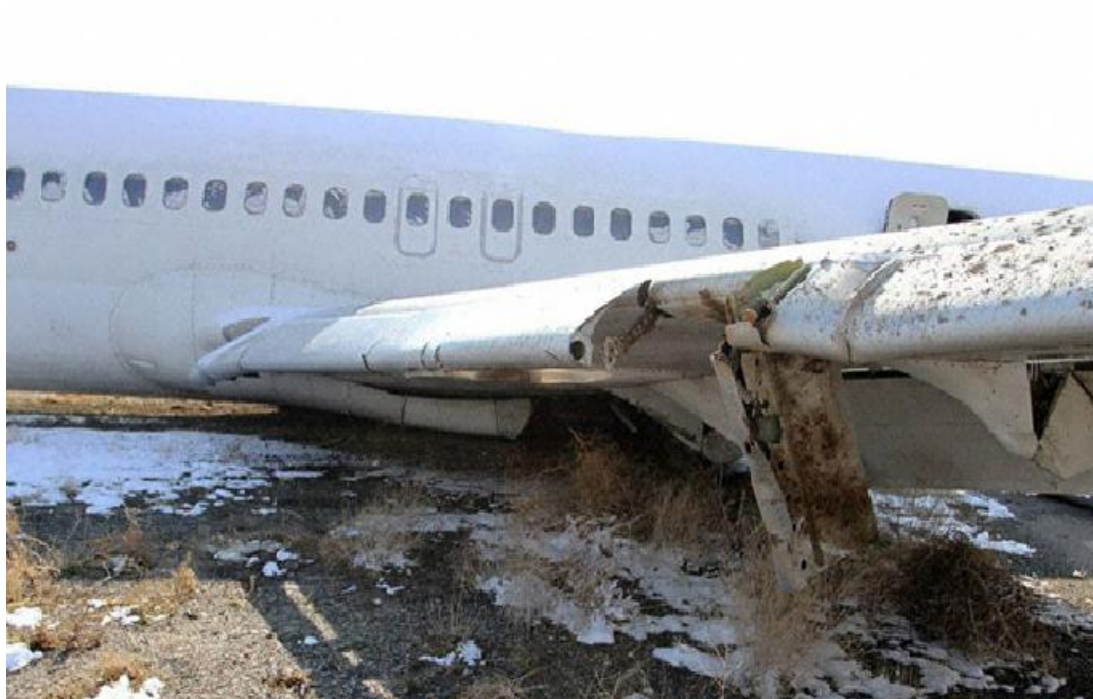
شکل : خسارت وارده به بال سمت چپ هواپیما

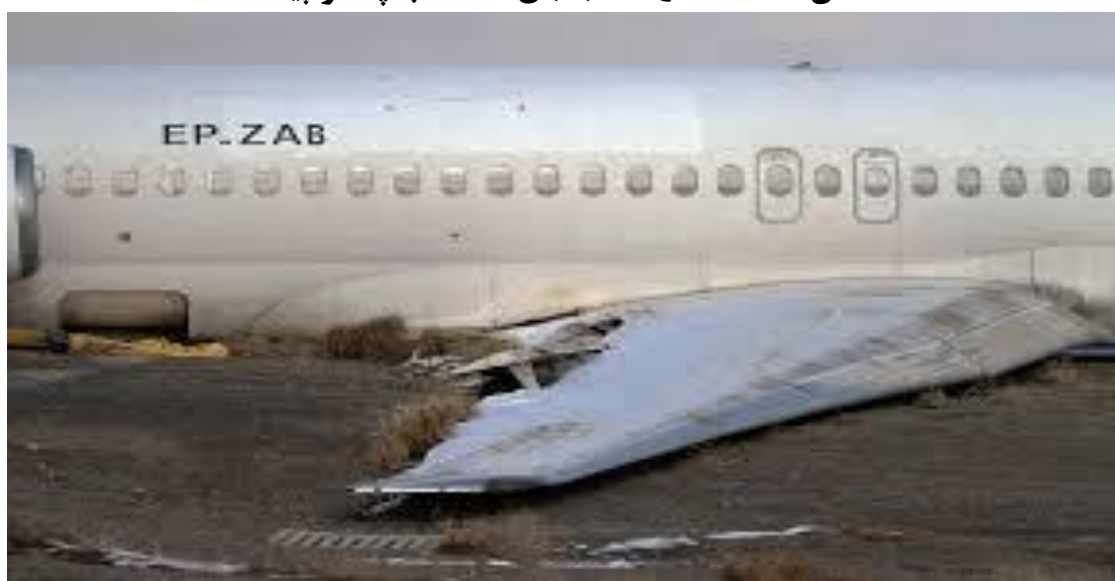
بالها نیز خسارت دیده و بال راست دچار خرابی جدی می شود.

شکل : خسارت وارده به بال سمت راست هواپیما

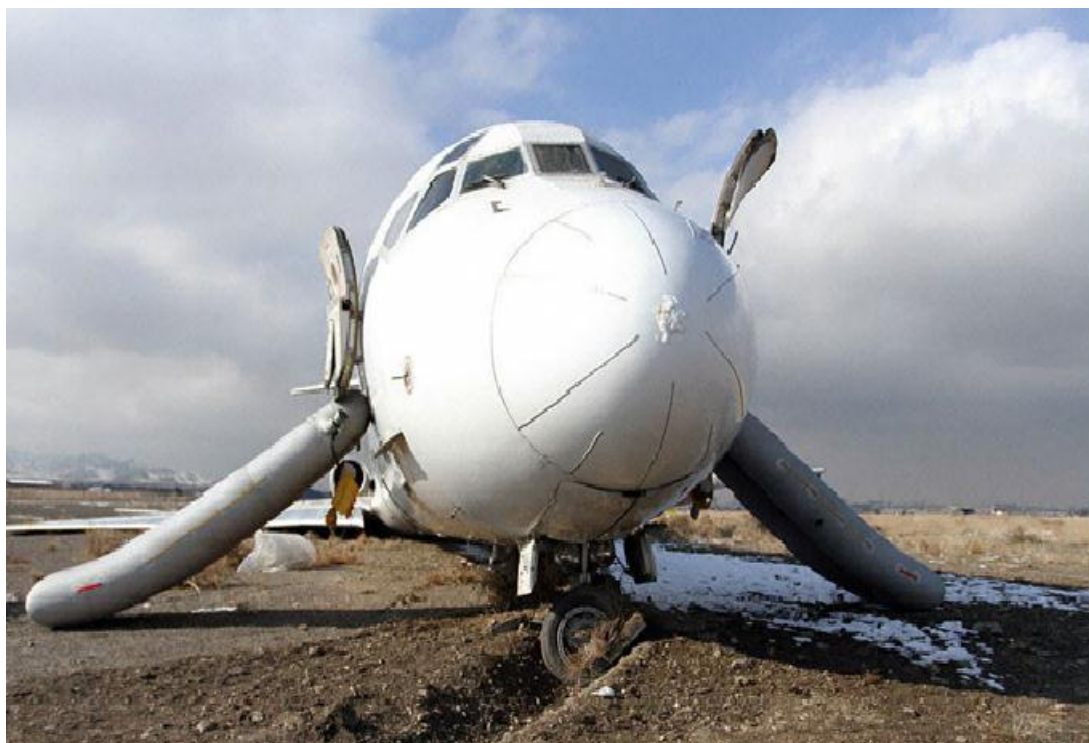
شکل : روبروی هواپیما در محل نهایی توقف هواپیما

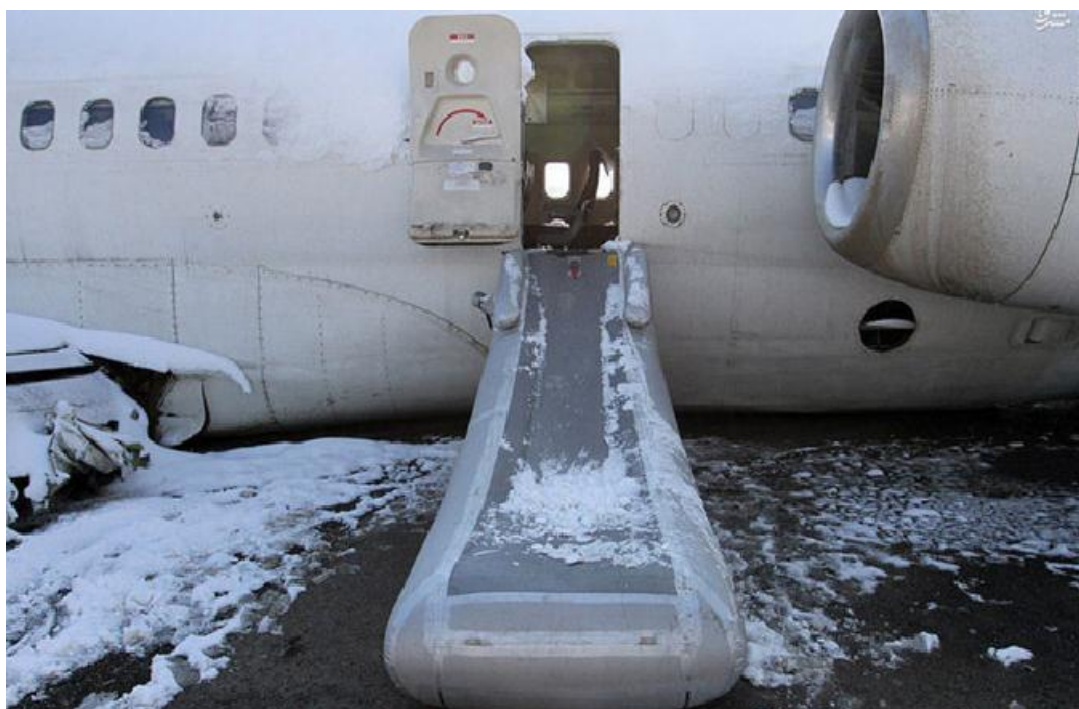
بافعال شدن سرسره نجات دربها (به استثناء سرسره نجات انتهای هواپیما که علیرغم بازشدن عمل نکرده است) مسافری از سرسره های نجات فعال، هواپیما را ترک می نمایند.

شکل : سرسره نجات سمت چپ - عقب هواپیما

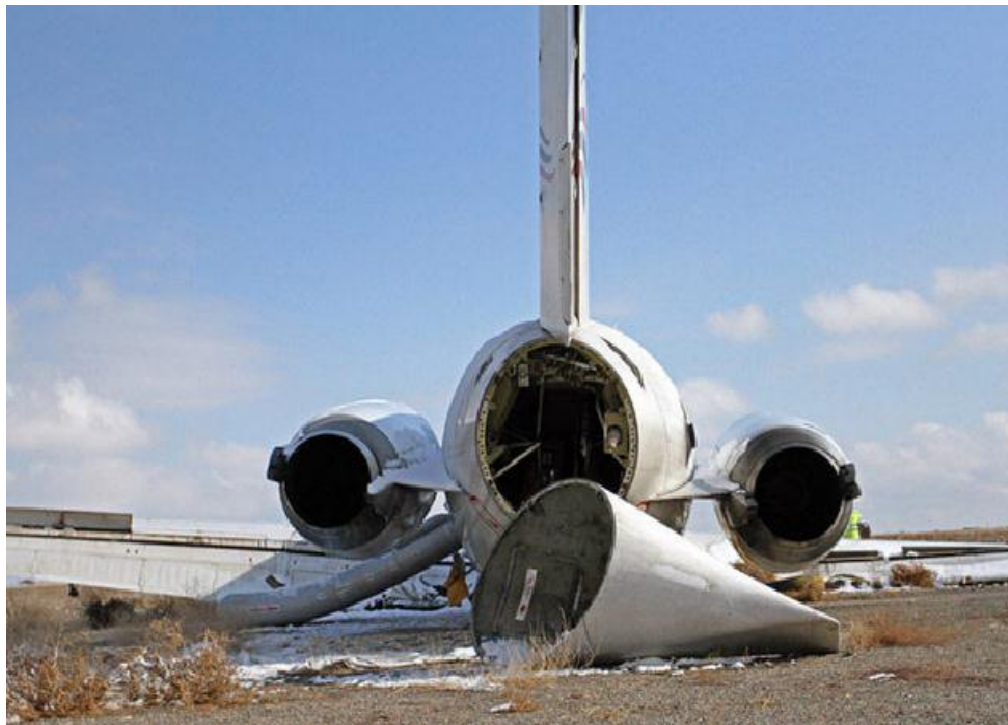
شکل : موقعیت هواپیما از قسمت انتها و باز شدن دریچه انتهایی هواپیما

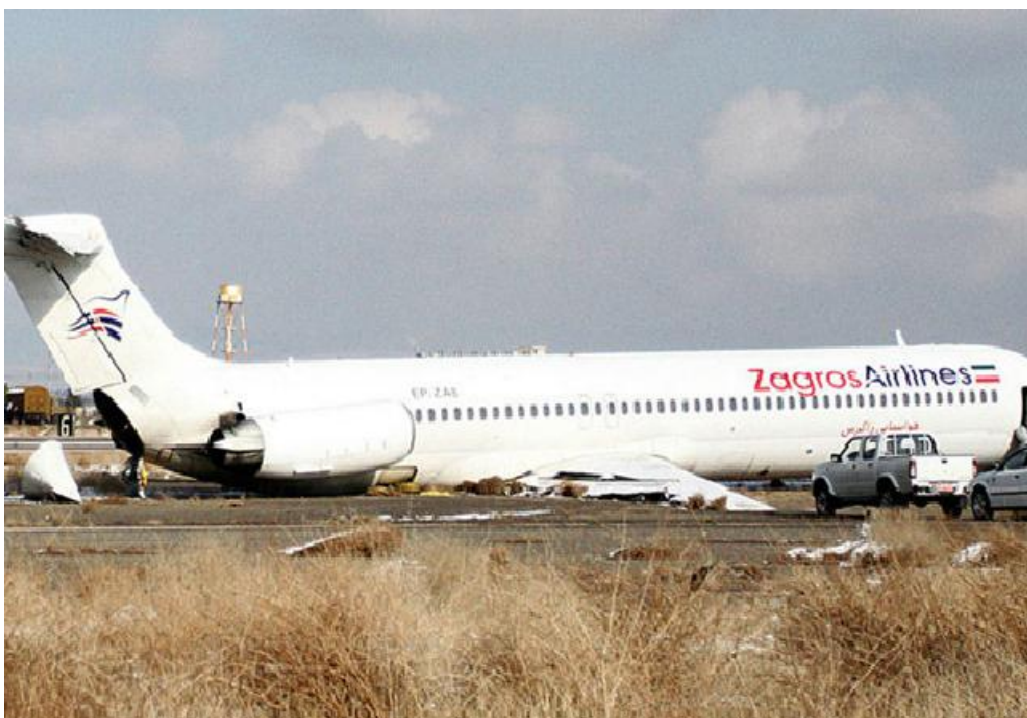
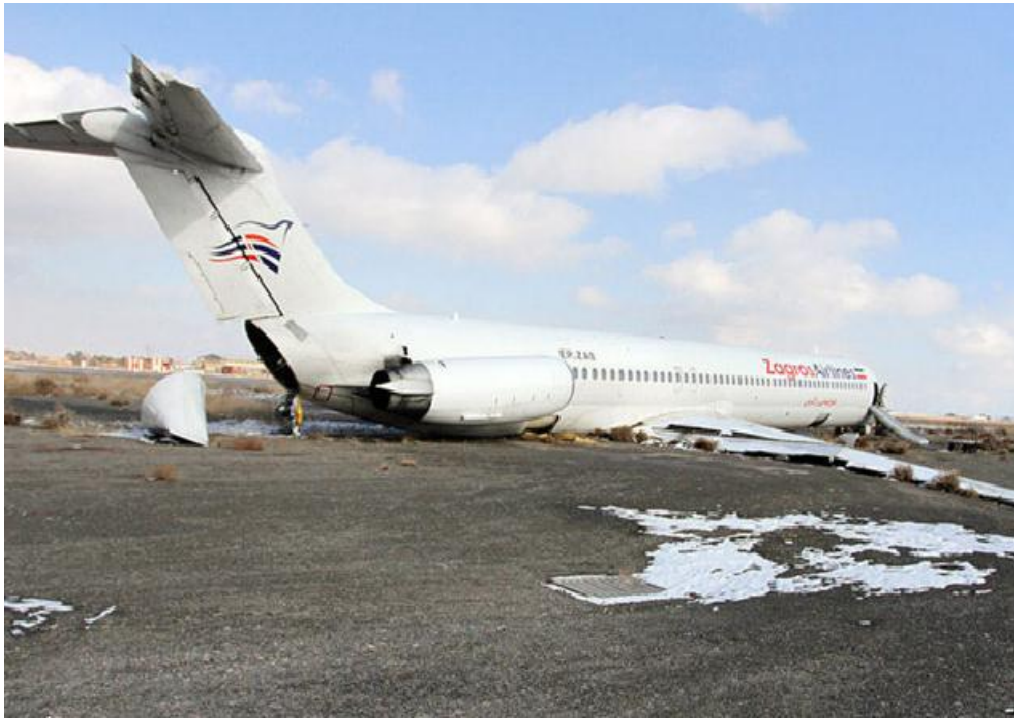
شکل : نمای کلی هواپیما از سمت راست

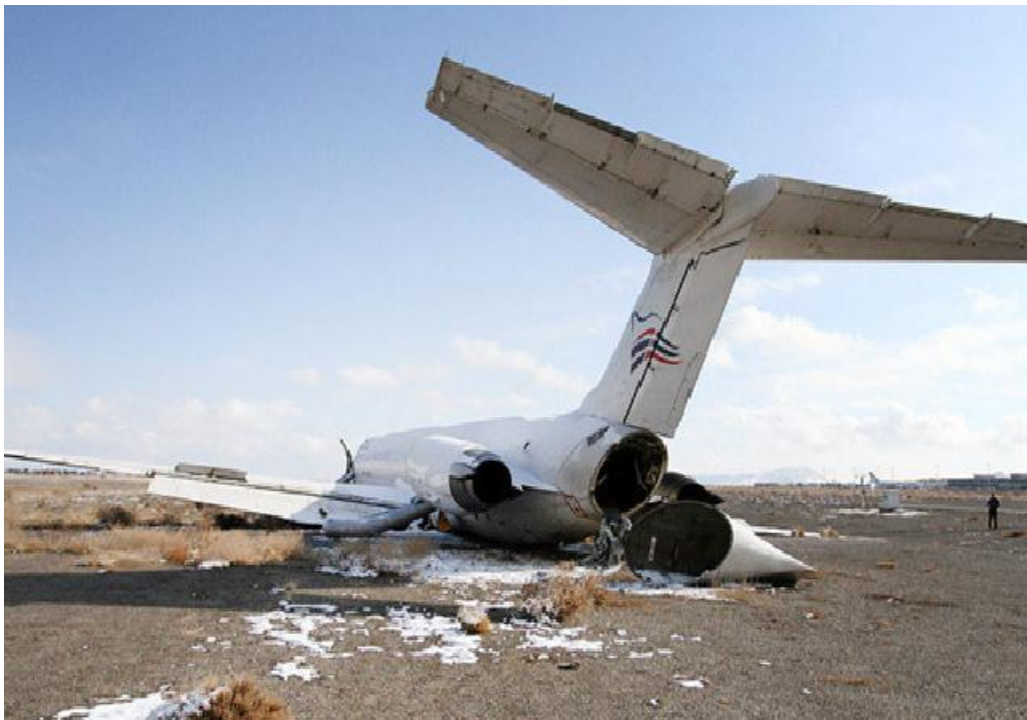
شکل : نمای انتهایی هواپیما

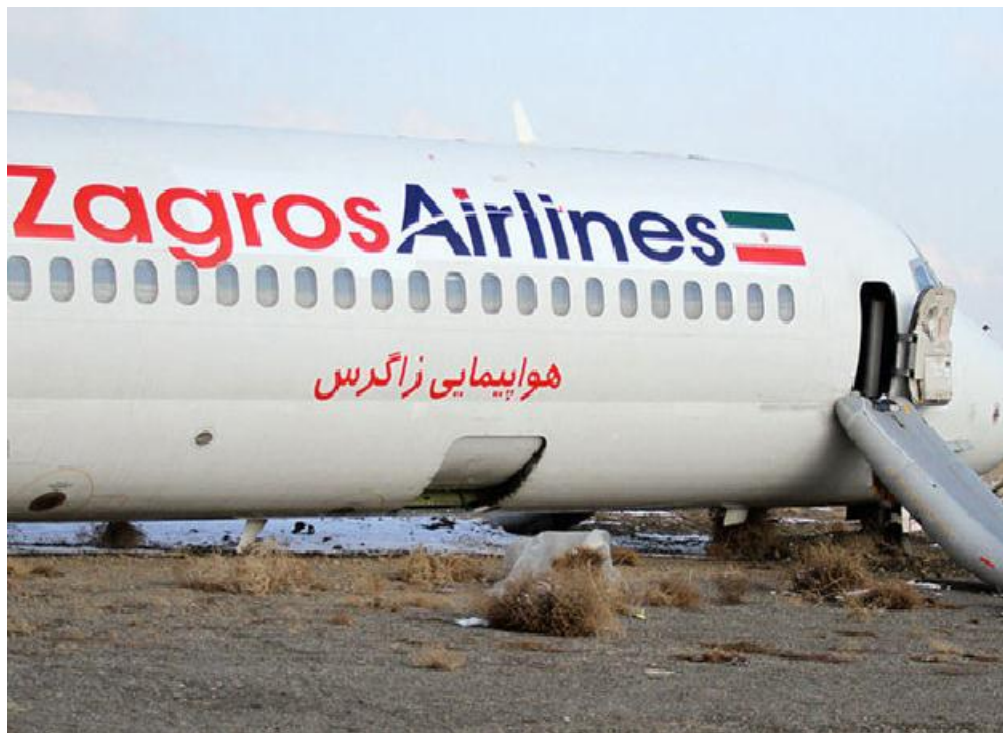
شکل : نمای بخش جلویی سمت راست هواپیما
