RELAZIONE D'INCHIESTA

**INCIDENTE
occorso all'aeromobile
B737-400 marche di identificazione HA-FAX,
sull'aeroporto di Orio al Serio (BG),
5 agosto 2016**

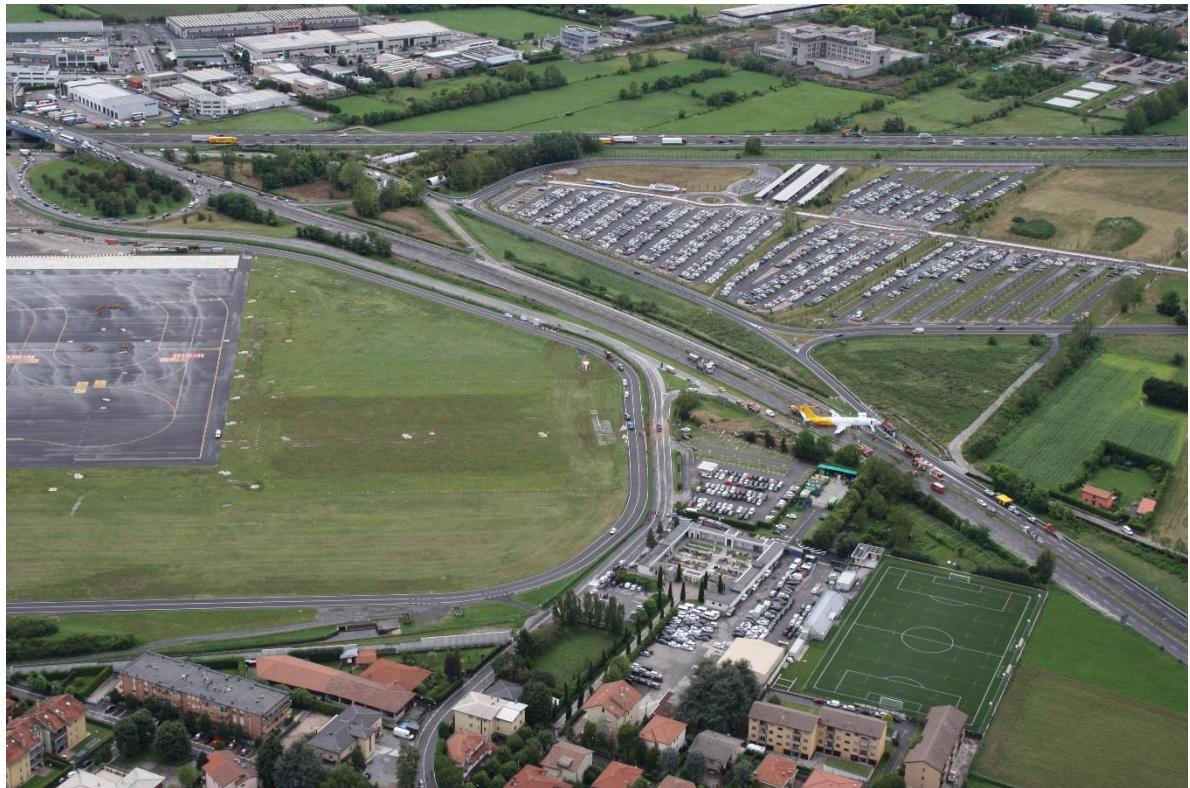
Foto 1: punto di arresto dell'aeromobile rispetto alla pista dell'aeroporto di Orio al Serio (fotografia aerea fornita dall'Arma dei Carabinieri).

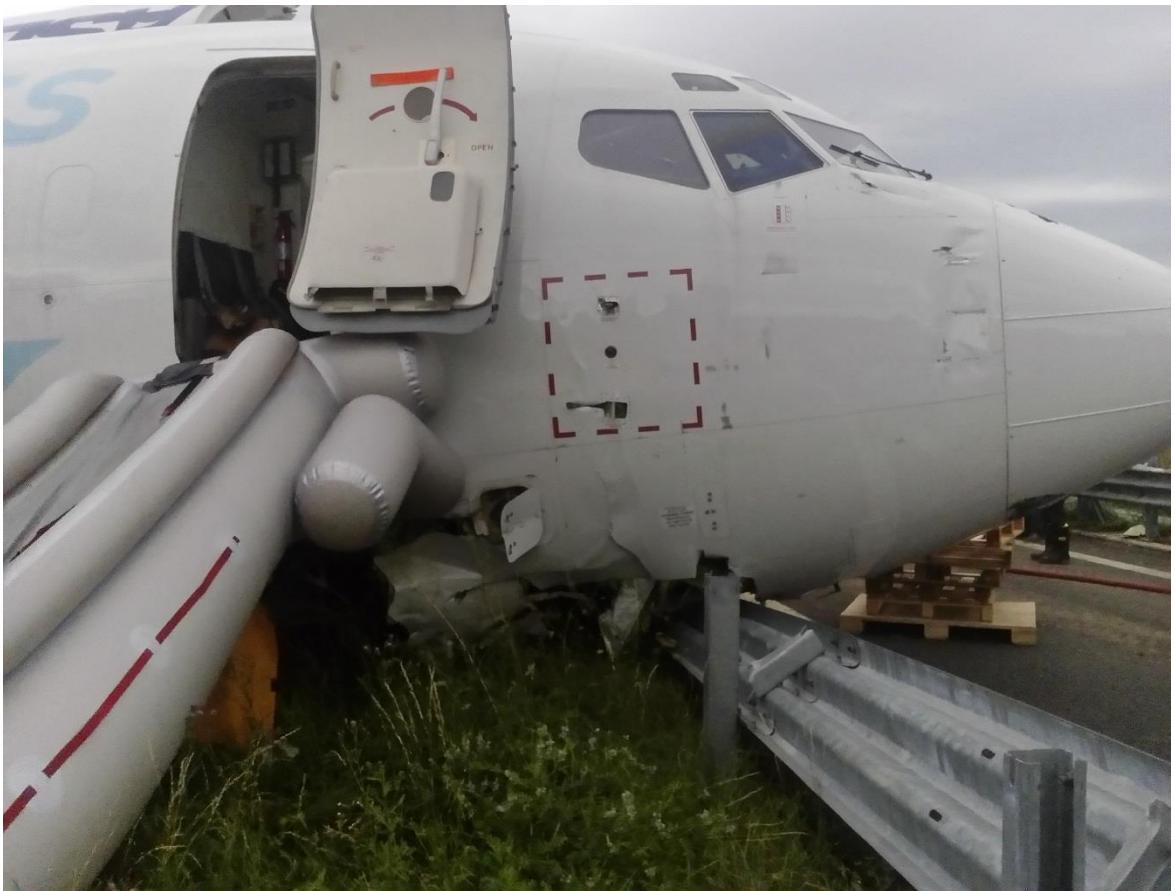
L'aeromobile subiva ingenti danni strutturali alla fusoliera, la separazione di entrambi i motori e delle gambe del carrello di atterraggio, il cedimento di una parte del timone di profondità (foto 2, 3, 4).

Foto 2: danni nella parte anteriore dell'aeromobile.

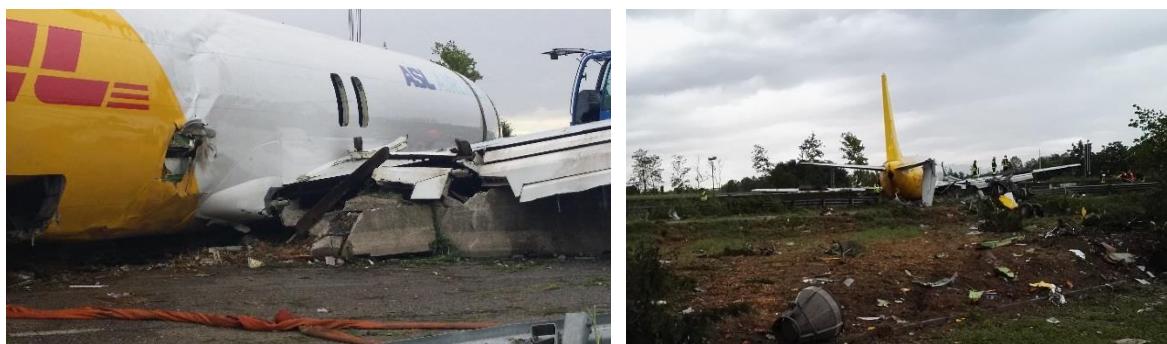
Foto 3 e 4: danni nella parte posteriore dell'aeromobile.

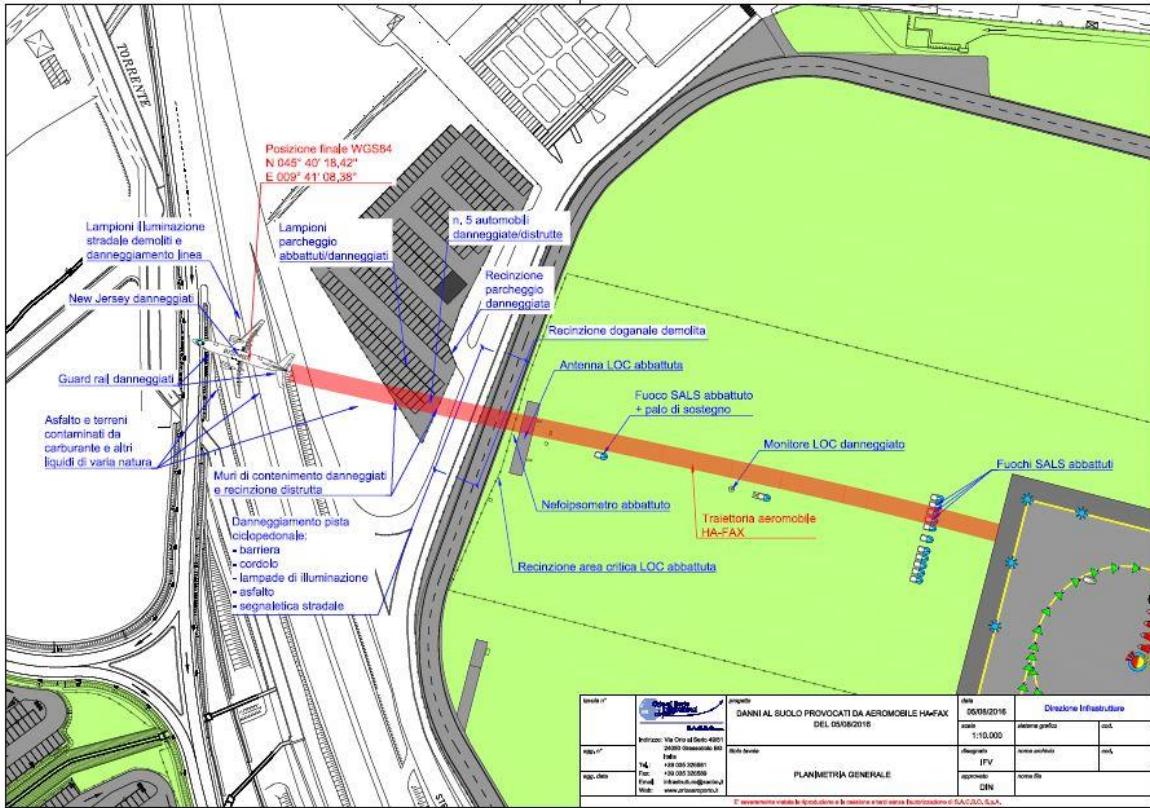
- il danneggiamento del *guard rail* corsia BG-CR e corsia CR-BG;
- il danneggiamento del *new jersey* tra le corsie BG-CR e CR-BG;
- la demolizione di 4 lampioni e dell'intera linea impianto di illuminazione;
- la contaminazione dell'asfalto, per circa 200 m di lunghezza e 9 m di larghezza, da kerosene e oli di varia natura, da rimuovere e smaltire come rifiuti speciali, con successiva sostituzione del tappeto d'usura;
- la contaminazione di terreno e aiuole da kerosene, oli e rifiuti di vario genere, da rimuovere e smaltire come rifiuti speciali, e successiva sostituzione;
- il danneggiamento alla barriera e alle lampade di illuminazione della pista ciclopedonale;
- il danneggiamento alla parte di asfalto compresa tra la pista ciclopedonale e la strada;
- danneggiamenti alla segnaletica stradale.
- 2 automobili distrutte totalmente;
- 3 automobili danneggiate.

Figura 1: rappresentazione grafica dei danni causati dall'incidente (mappatura prodotta dalla SACBO).

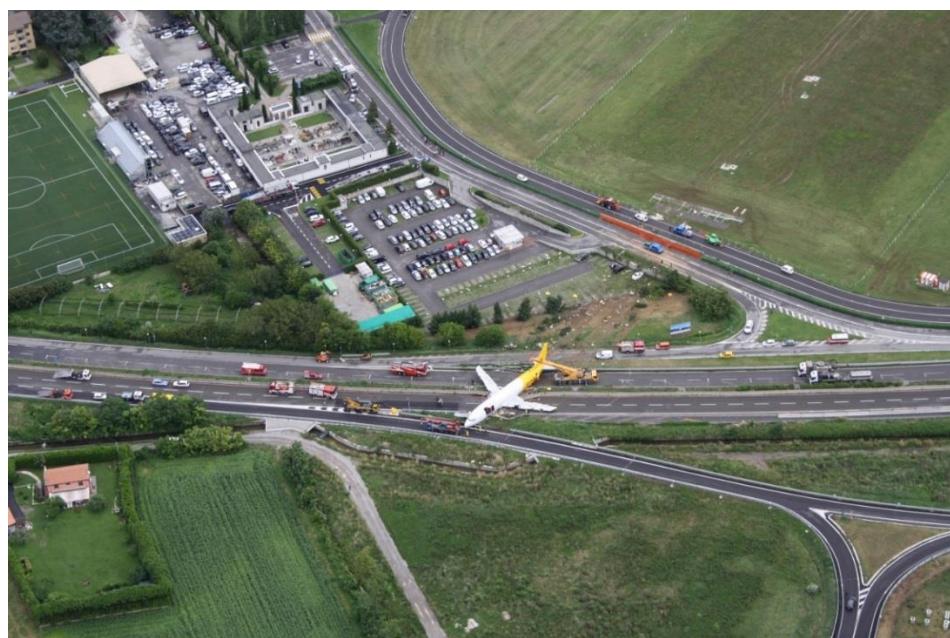
L'evento è occorso sull'aeroporto di Bergamo Orio al Serio ed ha interessato la pista di atterraggio, la strada provinciale SP116, una porzione di parcheggio adiacente al sedime aeroportuale e la strada provinciale SP591bis (foto 10).

Foto 10: dettaglio della zona di arresto dell'aeromobile (fotografia aerea fornita dall'Arma dei Carabinieri).

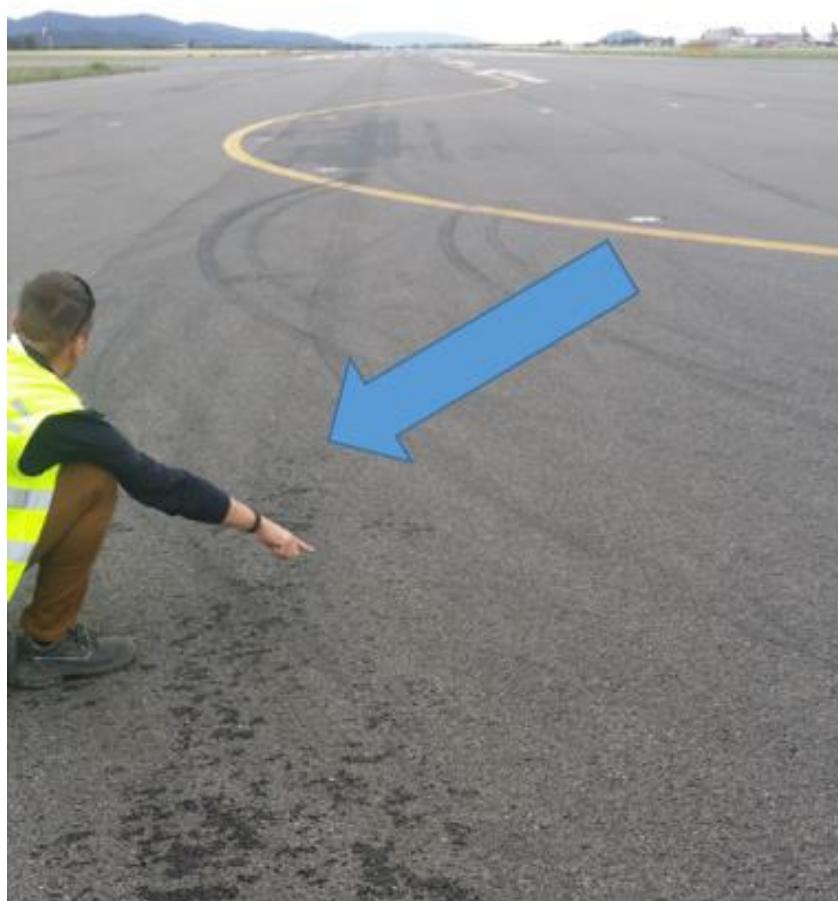
Le impronte lasciate dagli pneumatici sull'asfalto risultavano visibili solo nel tratto finale, oltre il c.d. "pettine" delimitato dalle strisce bianche verticali, in quanto qualsiasi altro segno si confondeva con quelli lasciati dagli aeromobili che normalmente atterrano per RWY 10 (foto 11). Non si sono riscontrate tracce di blocco degli pneumatici, né di fenomeni di *aquaplaning* sulla superficie della pista.

Foto 11: impronte degli pneumatici in testata RWY 10.

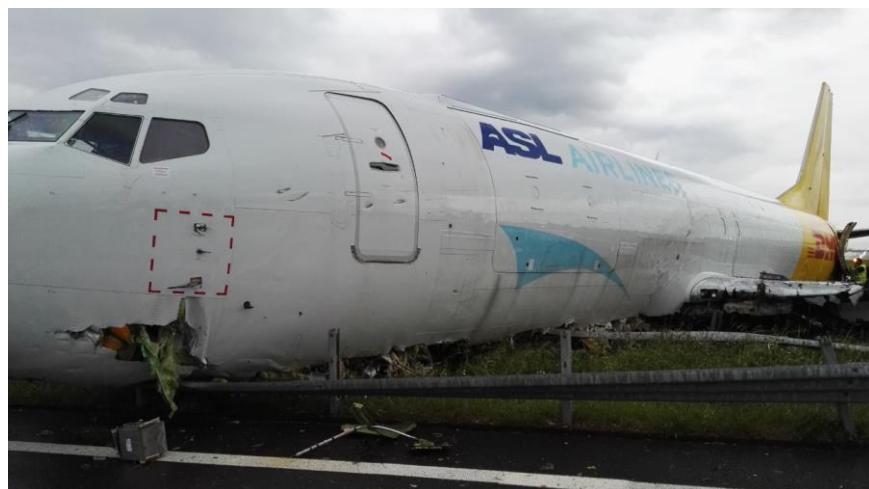
La parte inferiore della fusoliera risultava seriamente danneggiata, con ampi squarci e deformazioni, a causa dello sfregamento con il terreno dopo la separazione dei gruppi carrello e motopropulsore e del conseguente impatto contro un *guard-rail* e un *new jersey* (foto 12, 13).

Foto 12: parte sinistra della fusoliera dell'aeromobile.

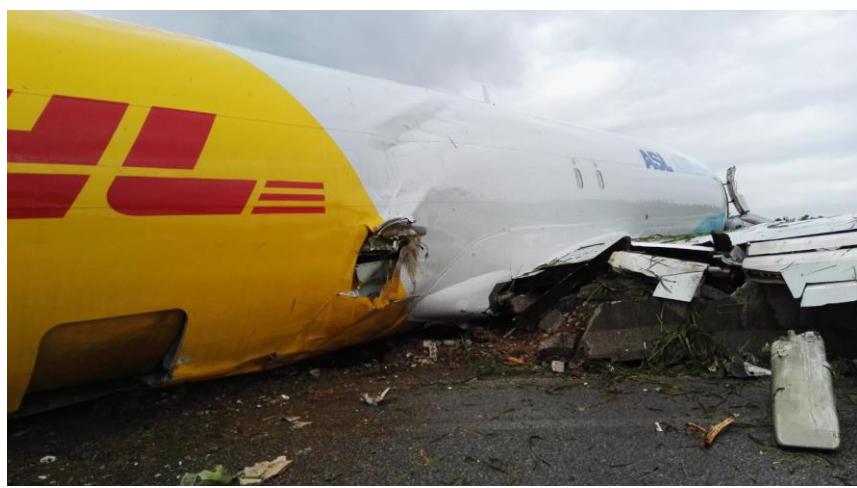
Foto 13: parte destra della fusoliera dell'aeromobile.

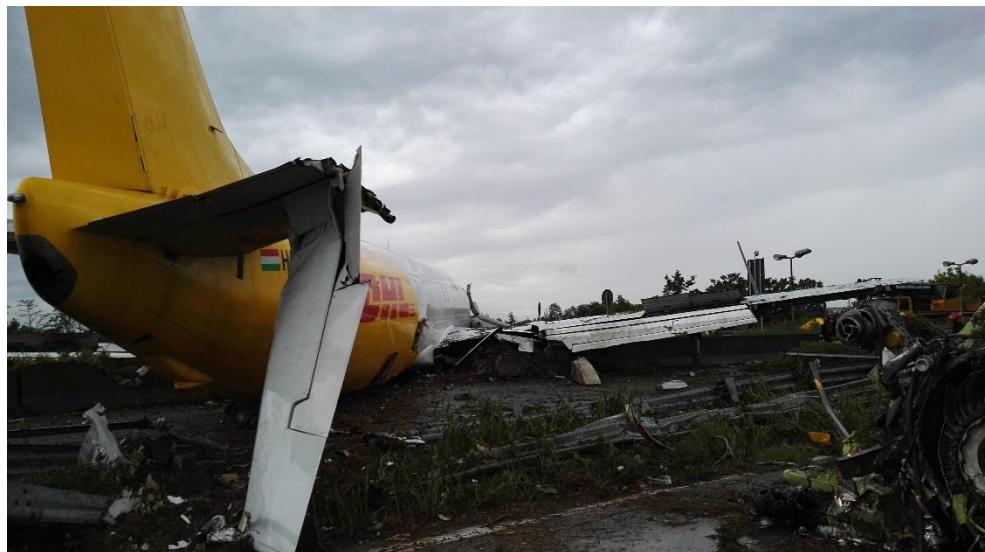
- i flap erano estesi;
- gli spoiler interni erano rientrati;
- gli spoiler esterni erano parzialmente fuoriusciti.

Foto 14: dettaglio della semiala destra e delle relative superfici mobili.

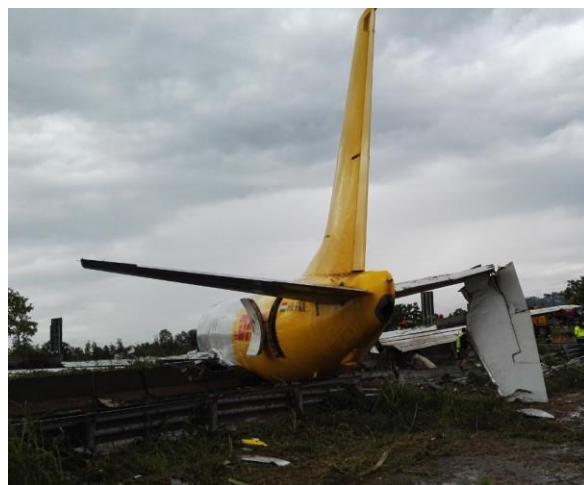
Il timone di profondità presentava estesi danneggiamenti ed il cedimento della parte destra dello stesso (foto 15).

Foto 15: impennaggi di coda e delle relative superfici mobili.

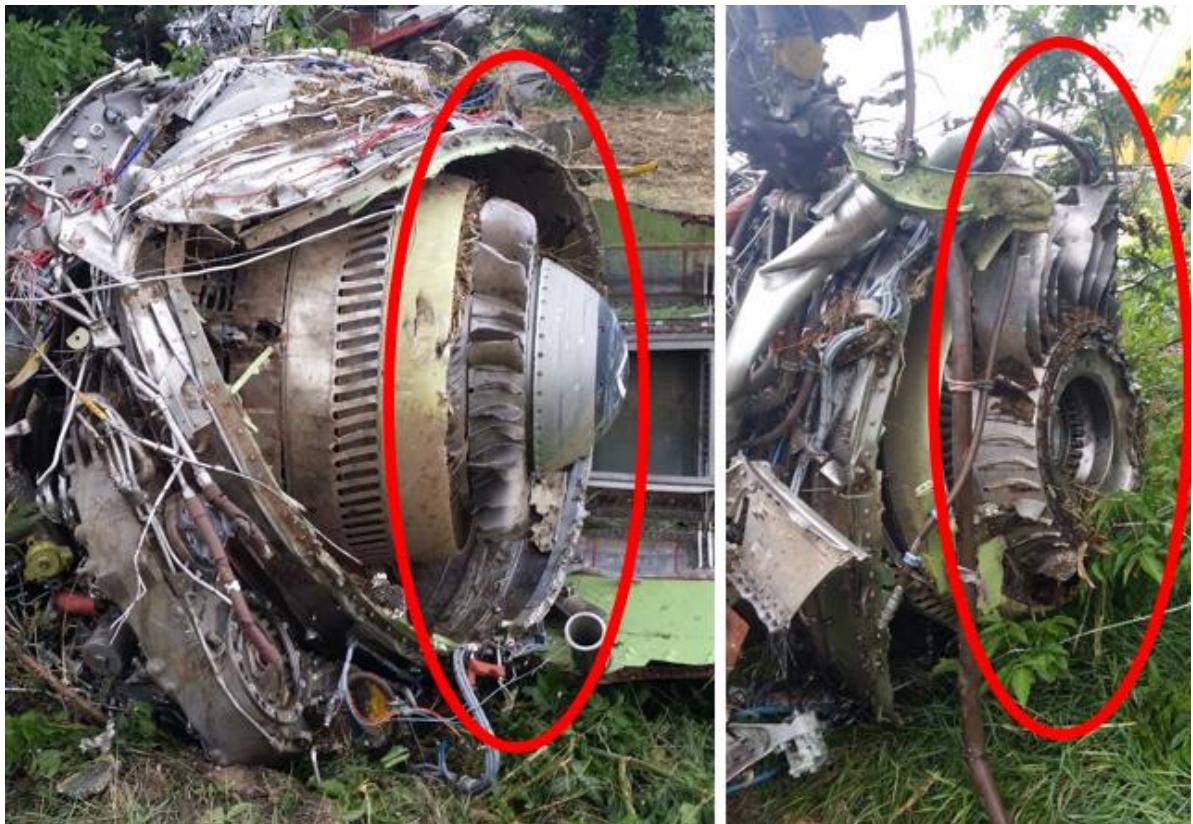
I motori venivano rinvenuti completamente separati dal corpo principale ed evidenziano danni rotazionali a carico dei FAN di entrambi (foto 16 e 17).

Foto 16 e 17: danneggiamenti subiti dai motori dell'aeromobile.

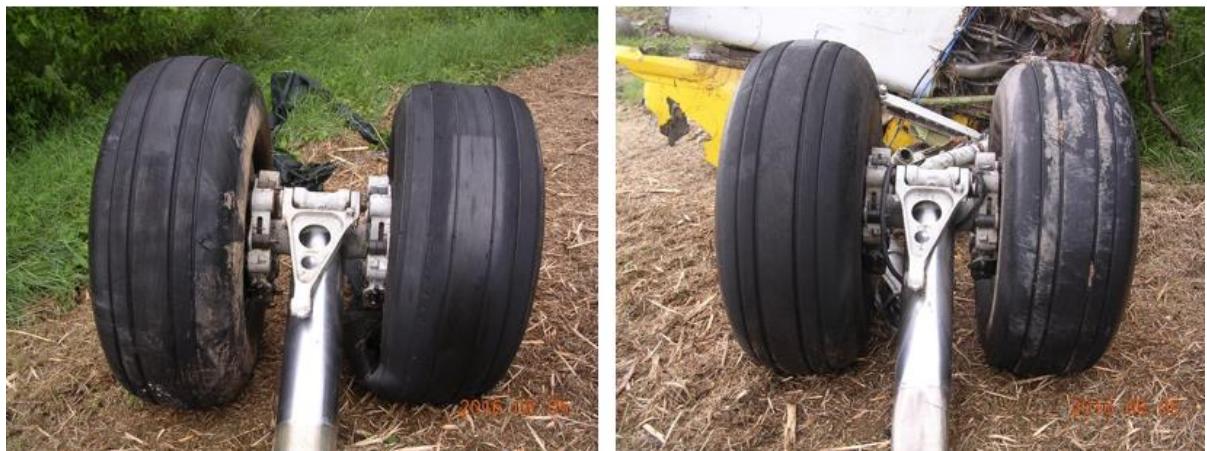
Foto 18 e19: gambe del carrello principale dell'aeromobile.

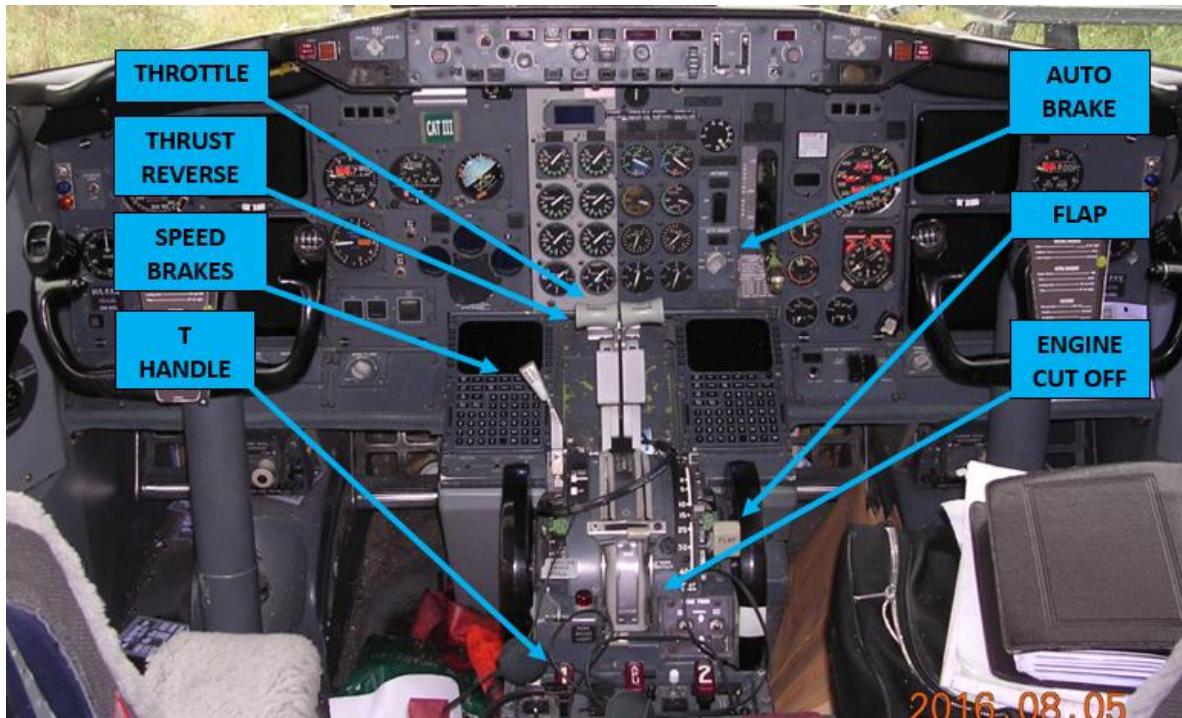
Foto 20: pannello strumenti dell'aeromobile dopo l'incidente.

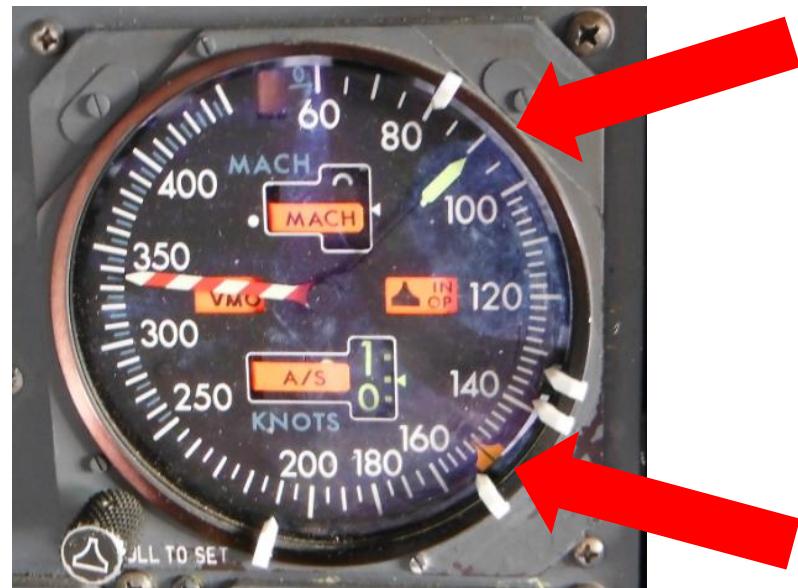
La velocità di avvicinamento impostata sulla “bug” degli indicatori di velocità di entrambi i piloti era di 150 nodi. Quella a cui si sono bloccati gli strumenti a causa dell'avaria elettrica totale in seguito all'impatto è di poco superiore ai 90 nodi (foto 21), come confermato dall'analisi dei dati FDR.

Foto 21: particolare dell'*airspeed indicator* del comandante.

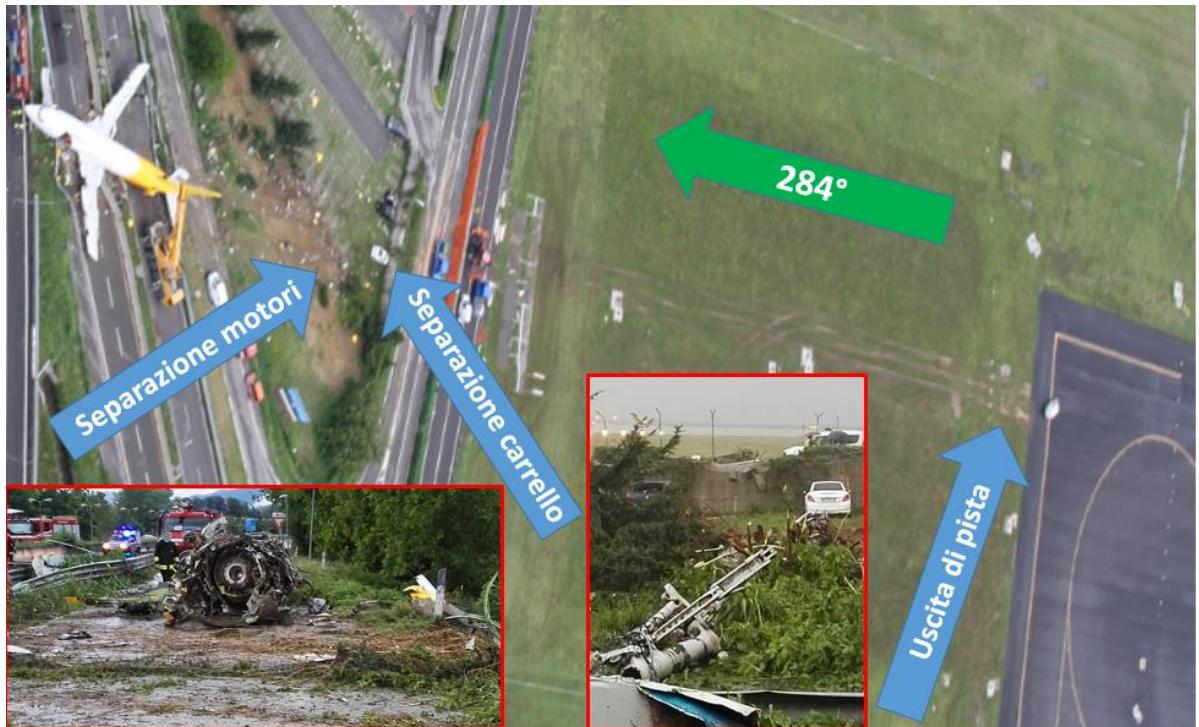
La separazione del gruppo carrello e dei motori è avvenuta a seguito dell'interferenza con il muretto che separa il sedime aeroportuale dal parcheggio adiacente e dal terrapieno al limite del parcheggio stesso (foto 22).

Foto 22: ricostruzione della dinamica dell’impatto.
