Junta de Investigación de
Accidentes de Aviación Civil

Informe Final

MATRÍCULA: LV-ZSZ

Fecha: 19/10/2015

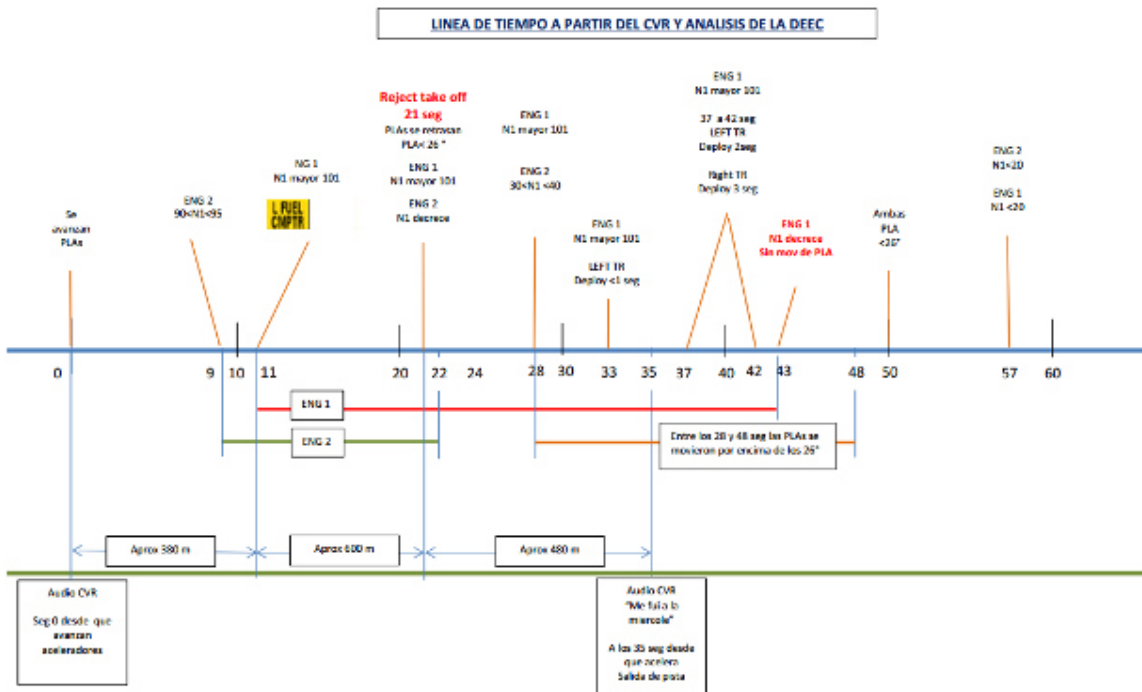
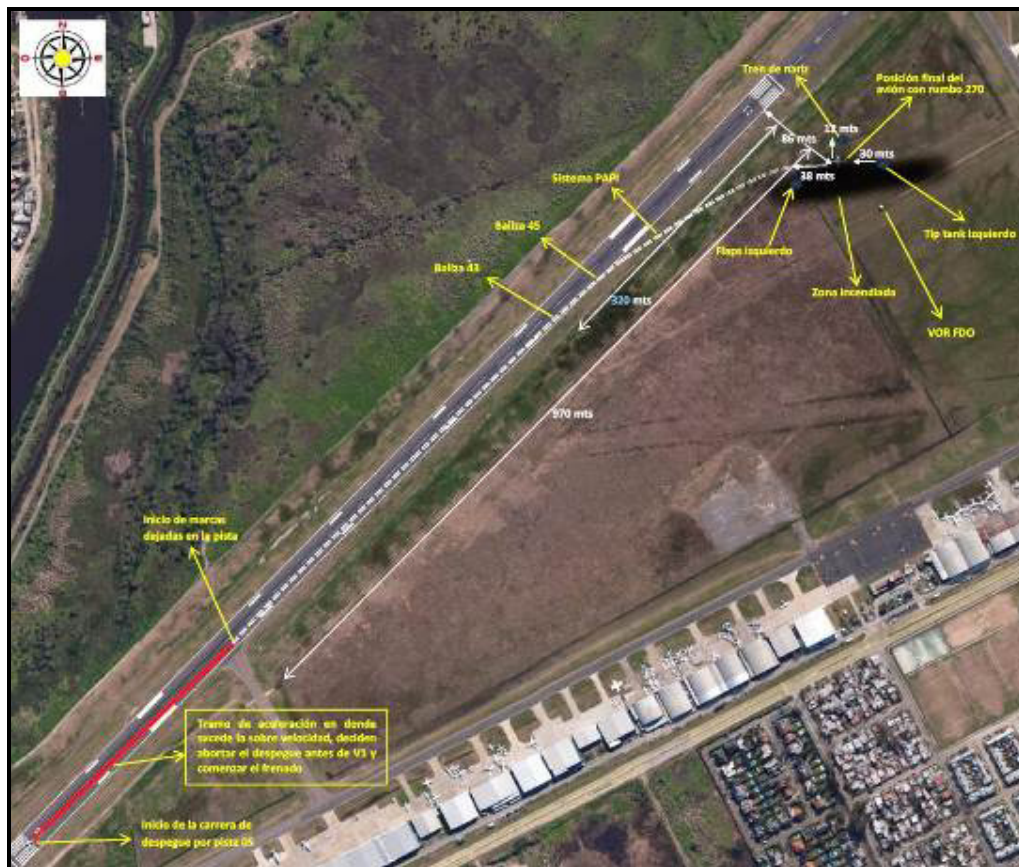
Fig. 1 - Trayectoria de la aeronave

La excursión de pista se produjo por el lateral derecho de la misma. Como consecuencia de la excursión, la aeronave sufrió daños en el tren de aterrizaje, que colapsó y se desprendió de la aeronave cuando la mismo impactó con una zanja ubicada a 80 metros del eje de la pista 05/23, en forma paralela a la misma, y dentro de la franja de protección para la pista establecida por la normativa vigente. Como producto del impacto, parte del tanque de combustible de puntera del ala (*tip tank*) izquierdo se separó, lo que generó uno de los focos de incendio que destruyó la aeronave en su mayoría.

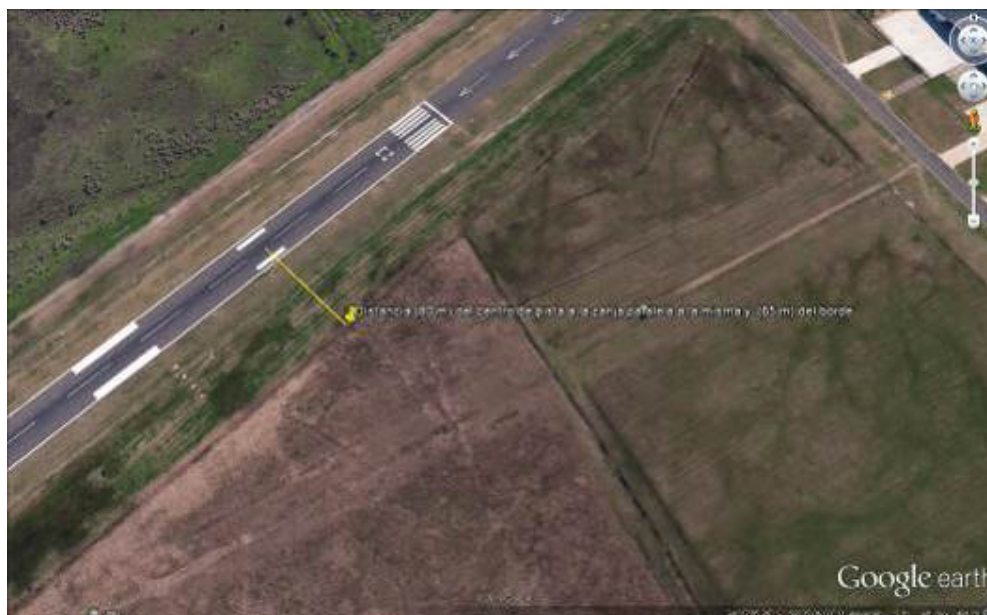
Fig. 2 - Posición del sitio de detención final de la aeronave

El terreno lateral derecho de la pista 05 donde se accidentó el LV-ZSZ se encuentra en estado irregular y el resto del campo en condiciones de difícil acceso, con zanjas y badenes. La aeronave colisionó con una zanja, de sentido paralelo a la pista, lo que fue en gran medida causante de los daños a la aeronave y su incendio

- *Adoptar las acciones tendientes para que el estado del terreno aledaño a la pista 05/23 facilite la detención intacta de aeronaves en caso de excursiones de pista, así como el más rápido acceso para las trayectorias del SEI.*
-

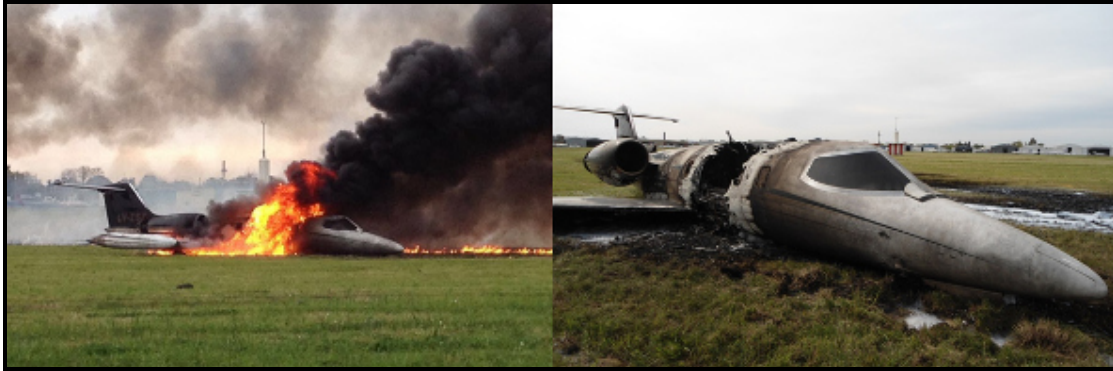
Fig. 3 - Imagen del incendio y los daños a la aeronave

1.3.1 **Célula:** resultó destruida.

1.3.2 **Motores:** con daños de importancia.

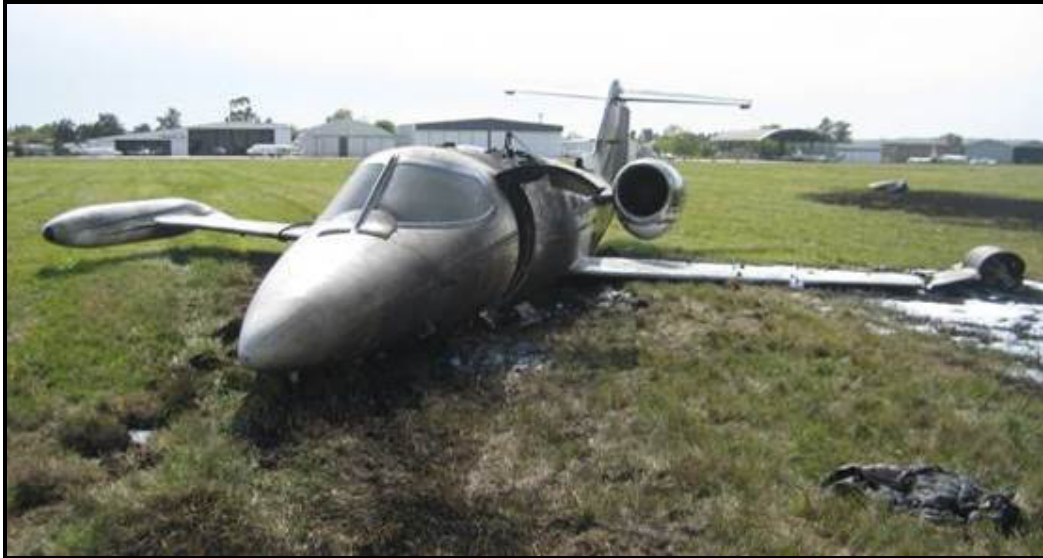
Fig. 6 – Restos de la aeronave

La dispersión de restos fue la siguiente: a 12m de la aeronave se encontró la rueda de nariz, a 38m se encontró el flap izquierdo, y el tip tank de ala izquierda se encontró a 30m de la aeronave.

La deformación del tren de aterrizaje indica que la aeronave tuvo desplazamiento lateral a la izquierda, con giro a la derecha hasta la detención final. Los restos de la aeronave fueron trasladados a un taller autorizado ubicado en un terreno lindero.

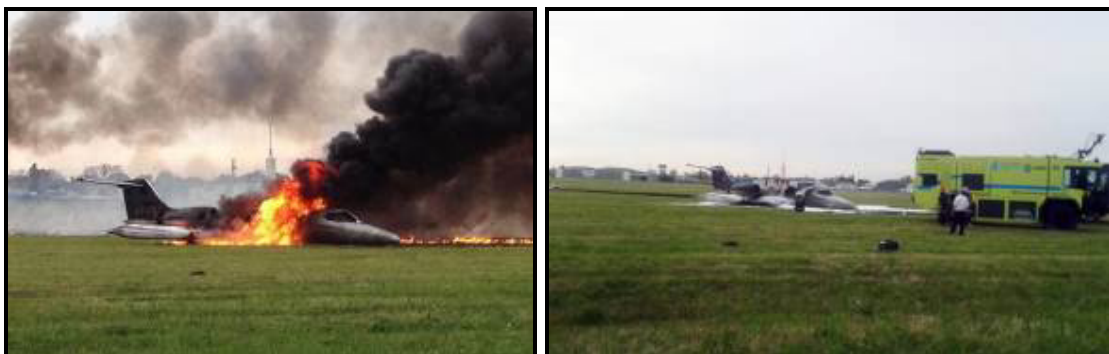
Fig. 7 – Imagen del incendio y la actuación de los bomberos

El derrame de combustible producto de la rotura y desprendimiento de parte del *tip tank* del ala izquierda generó un incendio. El fuego fue combatido por el Servicio de Extinción de Incendios (SEI) del Aeropuerto de San Fernando.

De acuerdo al informe realizado por el equipo multidisciplinario de Gendarmería Nacional, integrado por Fuerza Aérea Argentina, Gendarmería Nacional y la Dirección de Criminalística y Estudios Forenses (DICRIEFOR), durante la investigación se detectaron tres focos de incendio, uno sobre el fuselaje lado

derecho, el segundo sobre el ala derecha, borde de fuga (zona de flaps), y el tercero sobre el *tip tank* del ala izquierda.

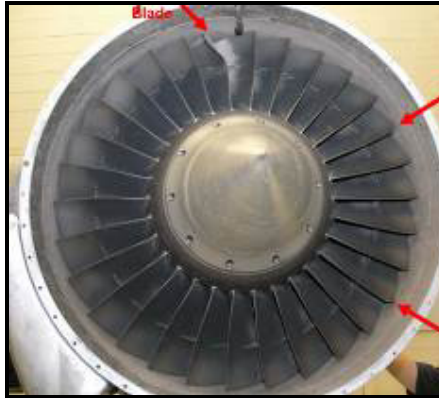
Fig. 11

Los extremos del borde de ataque de tres álabes del *fan* del motor izquierdo se encontraron doblados en sentido opuesto al de rotación. Esto es producto de los impactos experimentados por el *fan* del motor durante la desaceleración de la aeronave y el posterior incendio. Si bien el daño a los álabes se produjo durante la desaceleración del motor, el origen del daño es la ingestión de barro y elementos sueltos en el terreno durante la excursión de pista. Tampoco es descartable que pudiesen producirse deformaciones o daños colaterales durante la extinción del fuego.

El extremo del borde de ataque de tres alabes del fan del motor N°1 se encontraron doblados en dirección opuesta a su rotación.

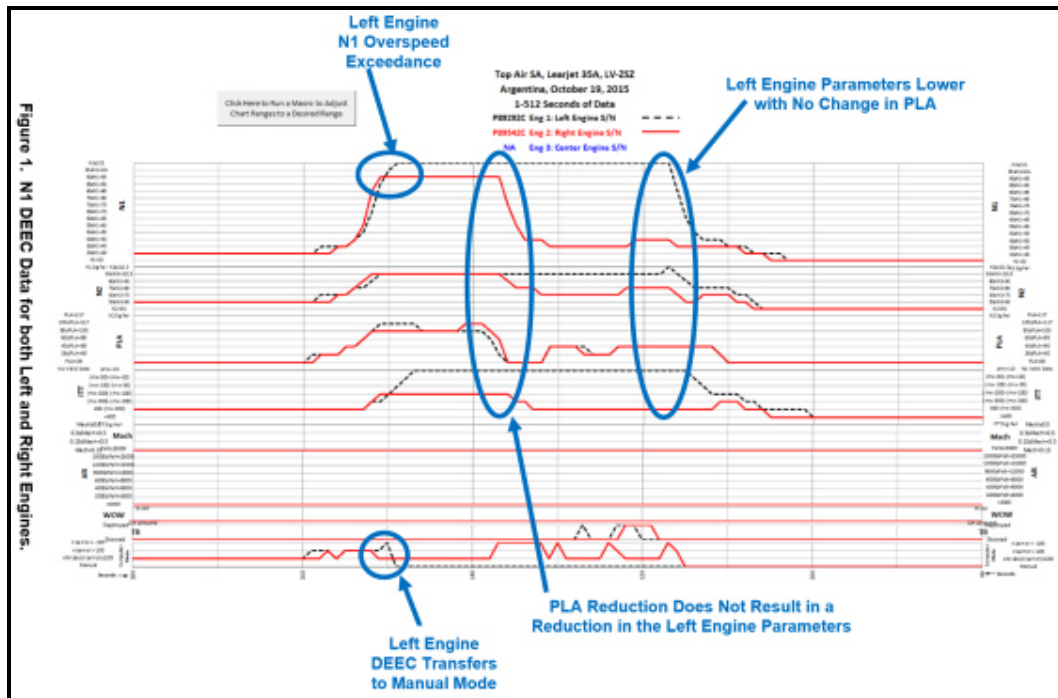
Fig. 12 - Diagrama de parámetros obtenidos de ambas DEEC.

Durante la carrera de despegue, se avanzó PLA (Fig. 12) desde un rango de $PLA < 26$ grados a una configuración PLA de $105 \leq PLA < 117$ para el motor izquierdo y $95 \leq PLA < 105$ para el motor derecho. Durante el avance de PLA para la potencia de despegue, la velocidad N1 para el motor izquierdo fue $N1 \geq 101$ por ciento mientras que la velocidad N1 del motor derecho fue $90 \leq N1 < 95$ (Fig. 12). ITT para el motor derecho fue $\geq (mx+10)$ grados mientras que ITT para el motor izquierdo fue de un rango de $(mx-200)$ a $(mx-100)$ grados.

Aproximadamente veinte segundos después del avance PLA para la potencia de despegue, la configuración PLA para los dos motores se redujo a $PLA < 26$. Los parámetros del motor izquierdo no aumentaron ni disminuyeron con ajustes al ángulo de la palanca de potencia. La reducción en PLA provocó una disminución correspondiente en los parámetros del motor para el motor derecho (Fig. 12).

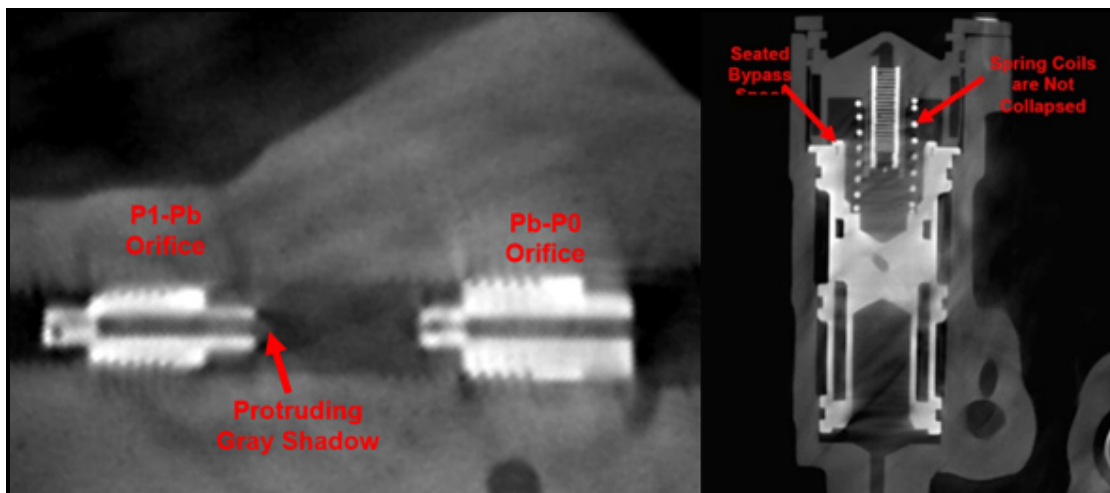
Fig. 14 – Tomografía computarizada.

- ✓ El tercer examen de la FCU consistió en una tomografía computarizada (CT). Se notó una sombra gris sobresaliendo del orificio P1-Pb (ver punto 1.18). Se observó que la bobina de la válvula de derivación estaba asentada y el resorte de retorno de derivación estaba intacto sin espirales tocándose entre ellos (Fig. 14).

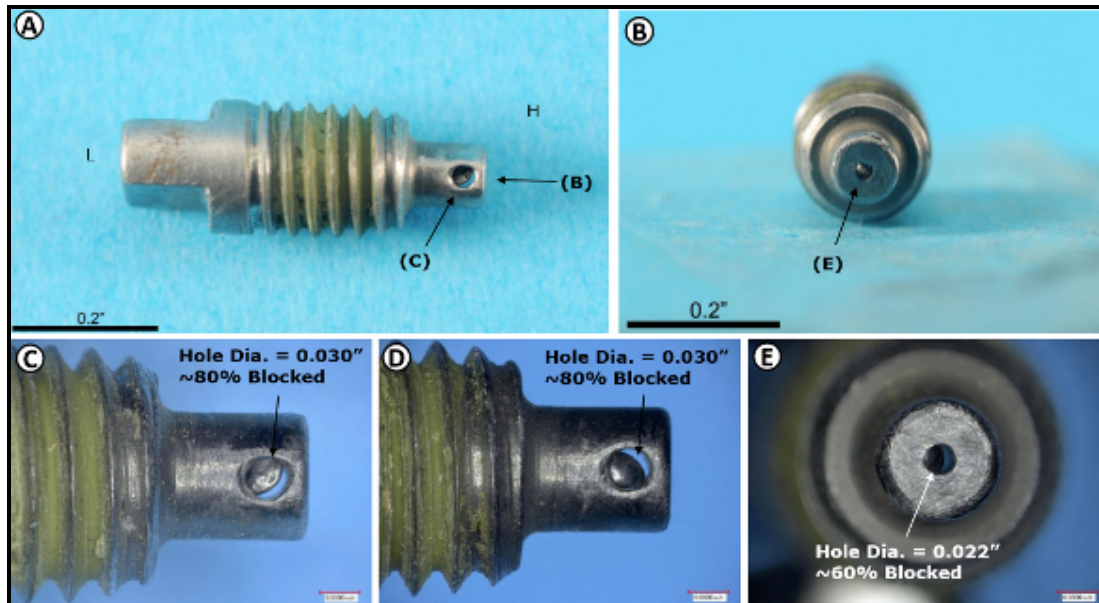
Fig. 15 – Orificio P1-Pb.

No se pudo ver luz a través del orificio P1-Pb (Fig 15). Se encontró una pieza de restos de aluminio anodizado de .028" por .033" por .0134" (Fig. 16), consistente con Aluminio 355

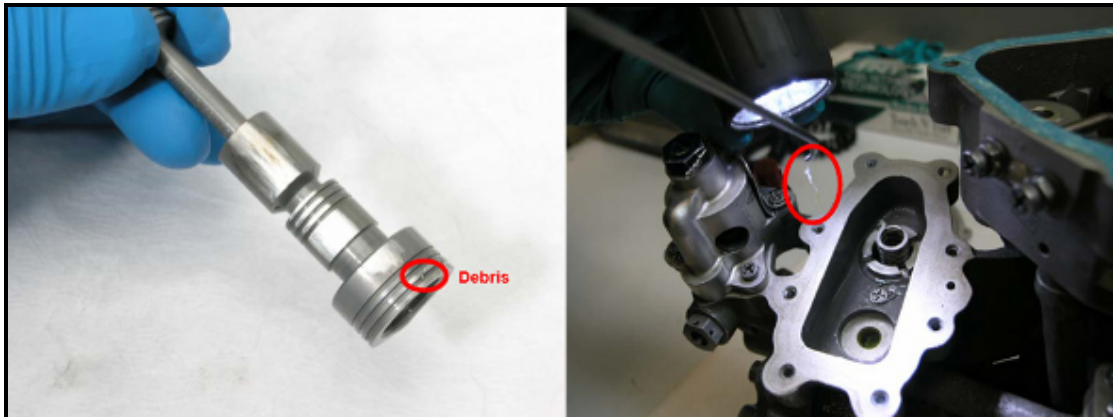
Fig. 24 – Analisis espectral del material

- ✓ Durante el quinto examen la unidad de control de combustible se desarmo completamente.
Se identificaron restos en la bobina de la válvula dosificadora en el área del servo (Fig. 24)

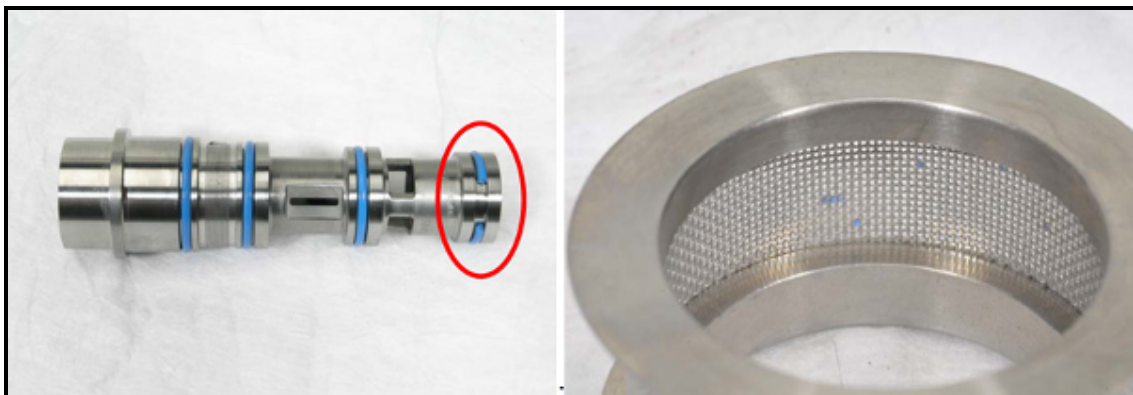
Fig. 25 – Segmento faltante / restos de o-ring

Un o-ring del vástago de la válvula dosificadora que separa el combustible de alta presión P1 del combustible de baja presión P0 tenía un segmento faltante (Fig. 25). Se encontraron partículas de o-ring en la criba de retorno de combustible de derivación (Fig. 25). El daño del o-ring podría ser el origen de los bajos flujos de combustible de entrada que se experimentaron cuando la FCU se probó funcionalmente después del accidente. El o-ring dañado permite que el combustible P1 de alta presión sangre combustible P0 de baja presión. La presión P1 no aumentaría tan rápidamente especialmente a velocidades de rotación bajas (comienzo). Mientras las velocidades del rotor del motor aumentan, la pérdida se transforma en insignificante comparada con la presión del suministro del combustible que aumenta rápidamente.
