Informe técnico A-014/2016

Accidente ocurrido el día 26 de abril de 2016, a la aeronave Fairchild Swearingen SA-226T, matrícula N-125WG en el aeropuerto de Andorra-La Seu d'Urgell (Lleida)

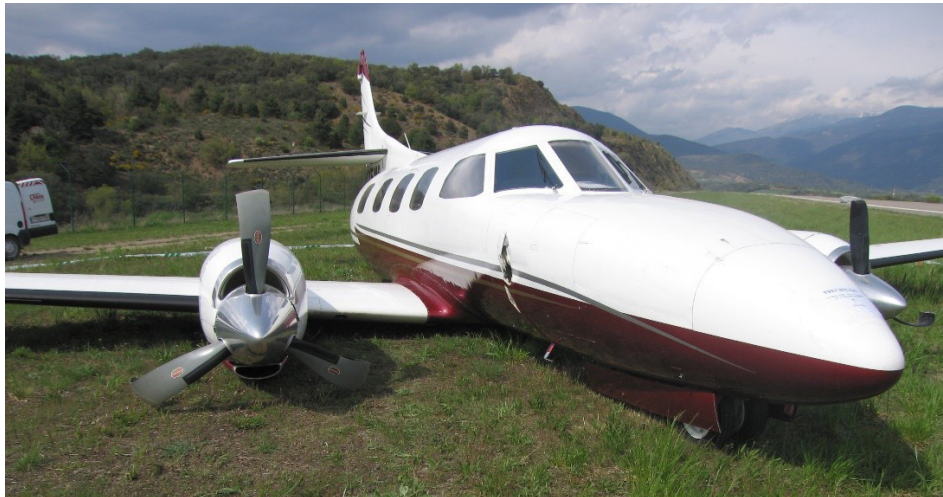
Figura nº 1.- Posición final de la aeronave en el margen derecho de la pista 21, Aeropuerto de Andorra – La Seu d'Urgell (vista en sentido contrario al recorrido de la aeronave).

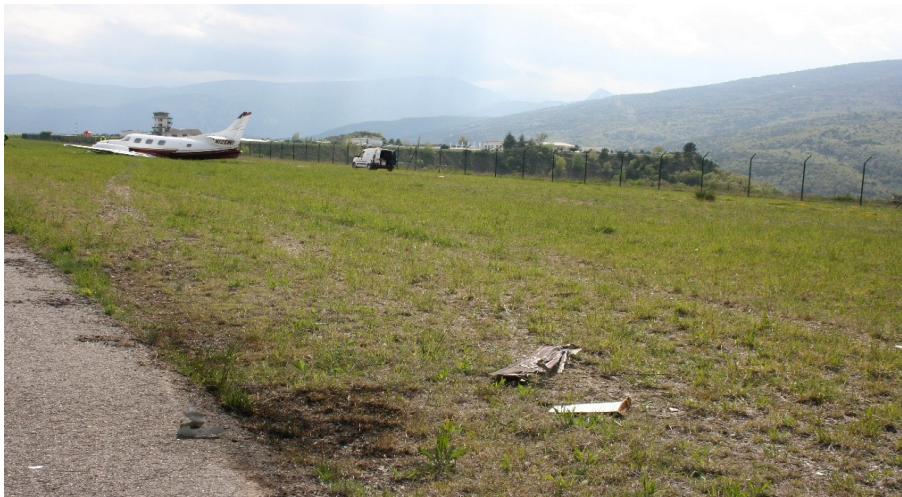
Figura nº 2.- Huellas del recorrido en el margen de pista y posición final (en el sentido de avance)

Durante el aterrizaje el tren se replegó, las palas de las hélices y la panza de la aeronave tocaron e impactaron con la pista. La aeronave se fue desviando paulatinamente hacia la derecha hasta salir de la superficie asfaltada de pista y finalmente se detuvo sobre el margen derecho de la misma.

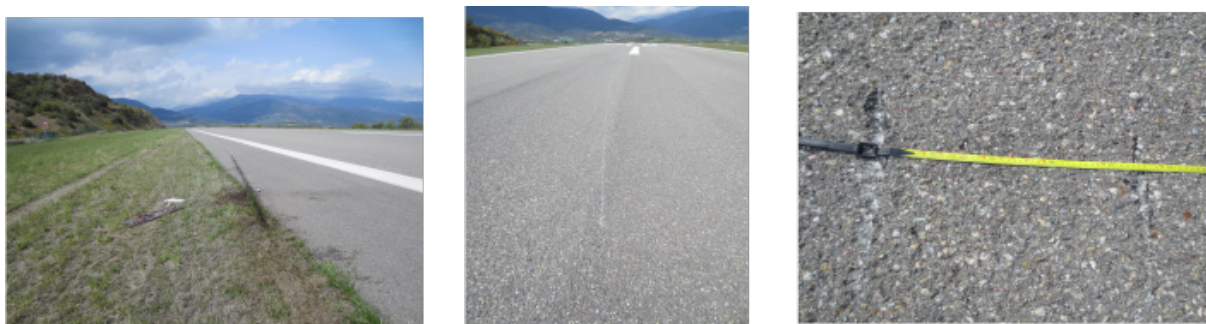
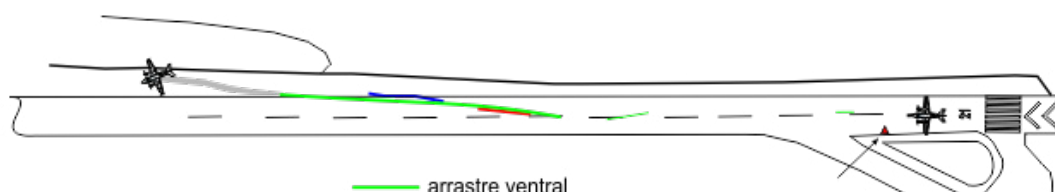
Las primeras trazas y huellas claras de impactos de metal sobre la superficie corresponden a abrasión de metal por rozamiento. Más adelante se hallaron varias secuencias de huellas de impacto de las palas de ambas hélices, que de forma continua se van desviando del eje paulatinamente hasta que salen por la derecha de la zona asfaltada al margen de pista, aproximadamente a 600 metros de la cabecera, (ver figura nº 4.- Recorrido y huellas sobre la pista de la aeronave).

Sobre este margen derecho las huellas continúan hasta la posición final del avión a 680 metros de la cabecera y a 30 metros del eje de la pista.

Figura nº 4.- Recorrido y huellas sobre la pista de la aeronave

Justo en el cambio de superficie y el borde de pista se desprendió una de las compuertas del tren principal y una antena ventral de aleta. Las huellas sobre la hierba se suavizan en profundidad y son apenas perceptibles en el recorrido sobre el margen. Si se podían apreciar marcas de que la aeronave en los metros finales girase sobre el motor izquierdo en un ángulo de entre 30 y 45°.

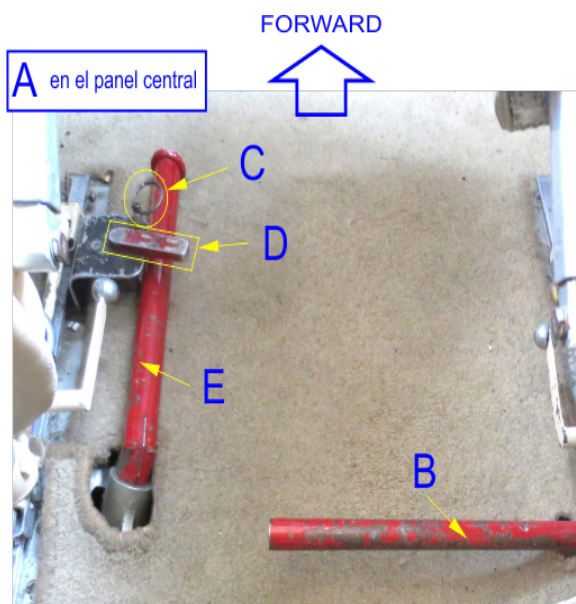
Figura nº 5.- Palancas de extensión del tren de aterrizaje en emergencia.

La condición del tren de aterrizaje fue examinada sobre el terreno y antes de mover la aeronave sin encontrar anomalías en el mecanismo de extensión del mismo. Una vez izada la aeronave por eslingas y trasladada a la plataforma, se procedió a la extensión del tren siguiendo el procedimiento de emergencia y este descendió y se blocó sin mayor dificultad que solventar las ligeras interferencias producidas por los daños en las compuertas y sus actuadores.

La operación de extensión del tren de aterrizaje en emergencia fue identificada y ejecutada por el piloto con suficiente tiempo de antelación antes del aterrizaje, y sin aparente prisa e impaciencia por llegar a tierra. La ejecución de este procedimiento sin embargo, no tuvo éxito ya que, a través de las huellas y daños del avión, se confirmó que el tren de aterrizaje entró en contacto con la superficie de pista apenas en el inicio de su recorrido de extensión, con las compuertas abiertas, y solamente suelto de su bloqueo arriba.

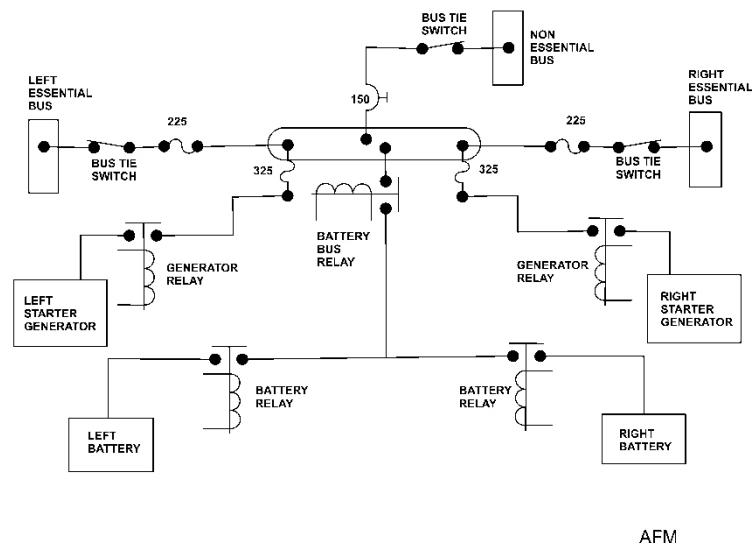
Figura n° 6.- Esquema de la distribución de corriente continua en la aeronave Swearingen SA-226T, Merlin III.

La secuencia del fallo eléctrico, como bien reconocía el piloto y confirmaron los mecánicos de apoyo, parece haber sido anterior el fallo de generadores en un rango de 30 minutos ya que ésta es la duración de las baterías, en buen estado y con una demanda eléctrica del avión normal.

Del examen del sistema in situ se ha encontrado solamente dañado el limitador de corriente (current limiter) del arrancador-generator derecho y ninguna otra anomalía aparente en otros elementos (generadores, unidades de control, relés, cortacircuitos o interruptores de enlace). Bien es cierto que resultaba imposible realizar una prueba funcional del sistema eléctrico o de sus elementos por los daños en los motores.
