# Untersuchungsbericht

Datum: 17.10.2016

Ort: Karlsruhe/Baden-Baden

Muster: PA-60-601P Aerostar

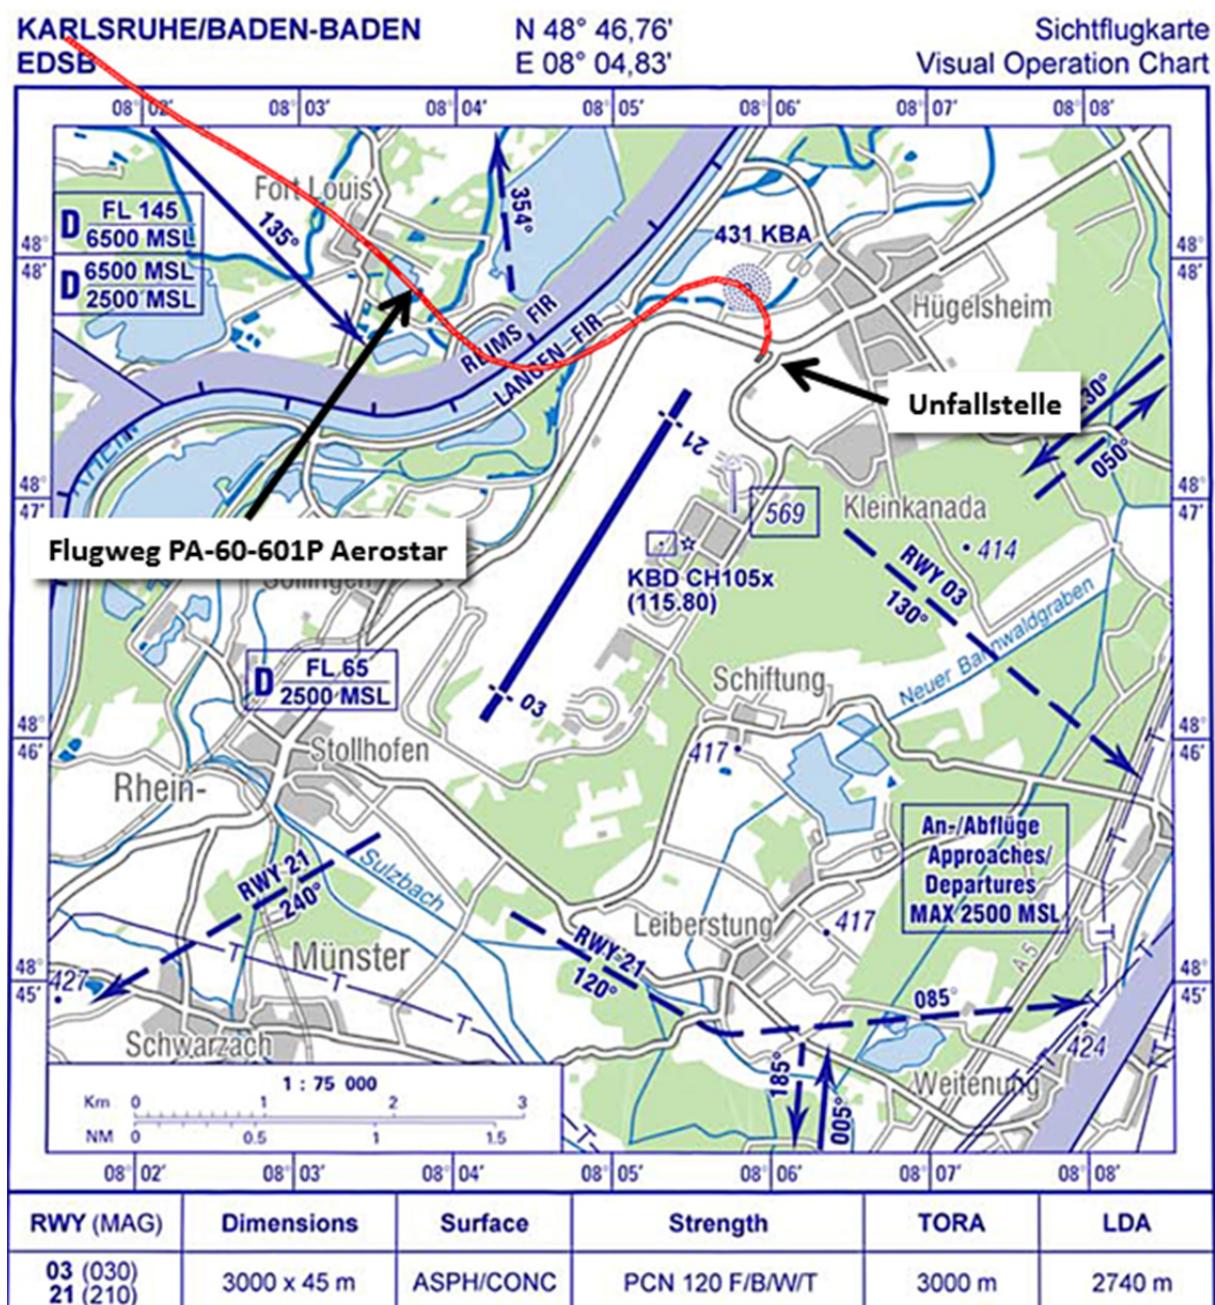
Die Abbildung 1 zeigt die Sichtflugkarte und den Flugweg der Piper PA-60-601P.

Abb. 1: Sichtflugkarte (AIP, 21. Januar 2016), Flughafen Karlsruhe/Baden-Baden mit Flugweg (rote Linie) anhand von GPS-Daten

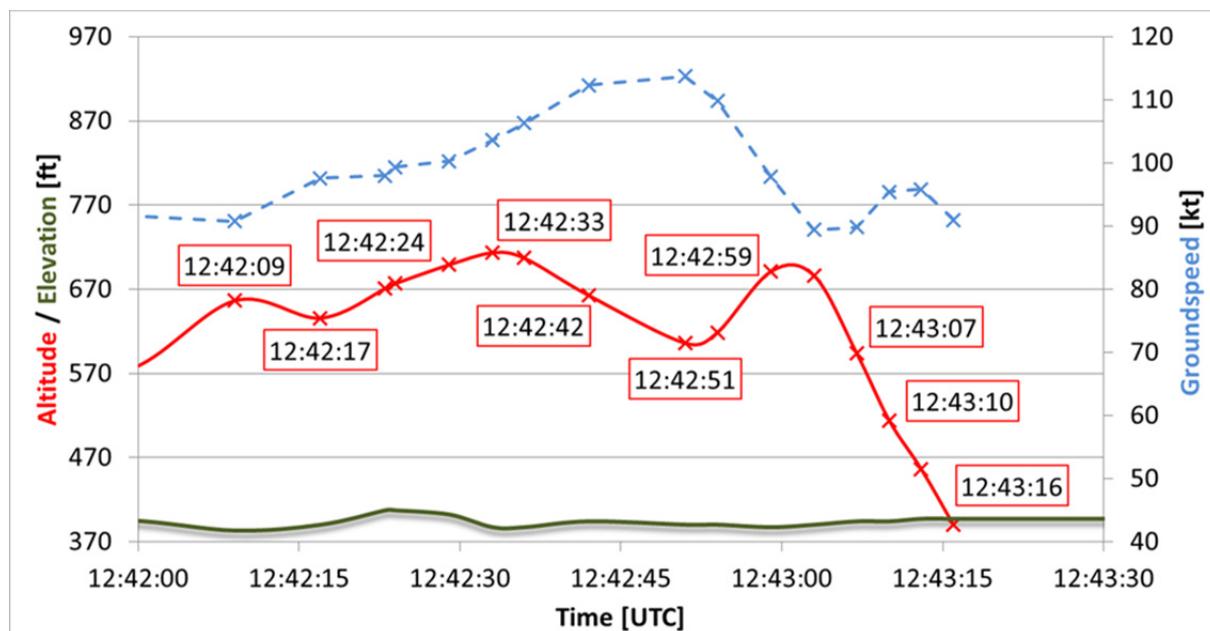
Der Flugverlauf konnte anhand der GPS- und Radar-Daten rekonstruiert werden. Die Zeiten mit den dazugehörigen Höhen und Geschwindigkeiten wurden graphisch in einem Diagramm (s. Abbildung 3) dargestellt.

Abb. 3: Flugverlauf (vertikal) und Geschwindigkeit über Grund anhand von GPS-Daten

Der Kurvenradius und die Querlage des Flugzeuges ab dem Übergang vom Gegenanflug bis zum Einleiten des Endanfluges wurden rechnerisch rekonstruiert. Daraus ergab sich eine durchschnittliche Querneigung von etwa  $45^\circ$ . Die kontinuierliche Fluggeschwindigkeit in dieser Phase lag rechnerisch bei etwa 120 kt. Laut Aussage des Piloten hatte er die Landeklappen in die Position 20 gesetzt. Die  $V_{MCA}$ <sup>14</sup> wurde laut dem Flughandbuch um ca. 10 kt überschritten.

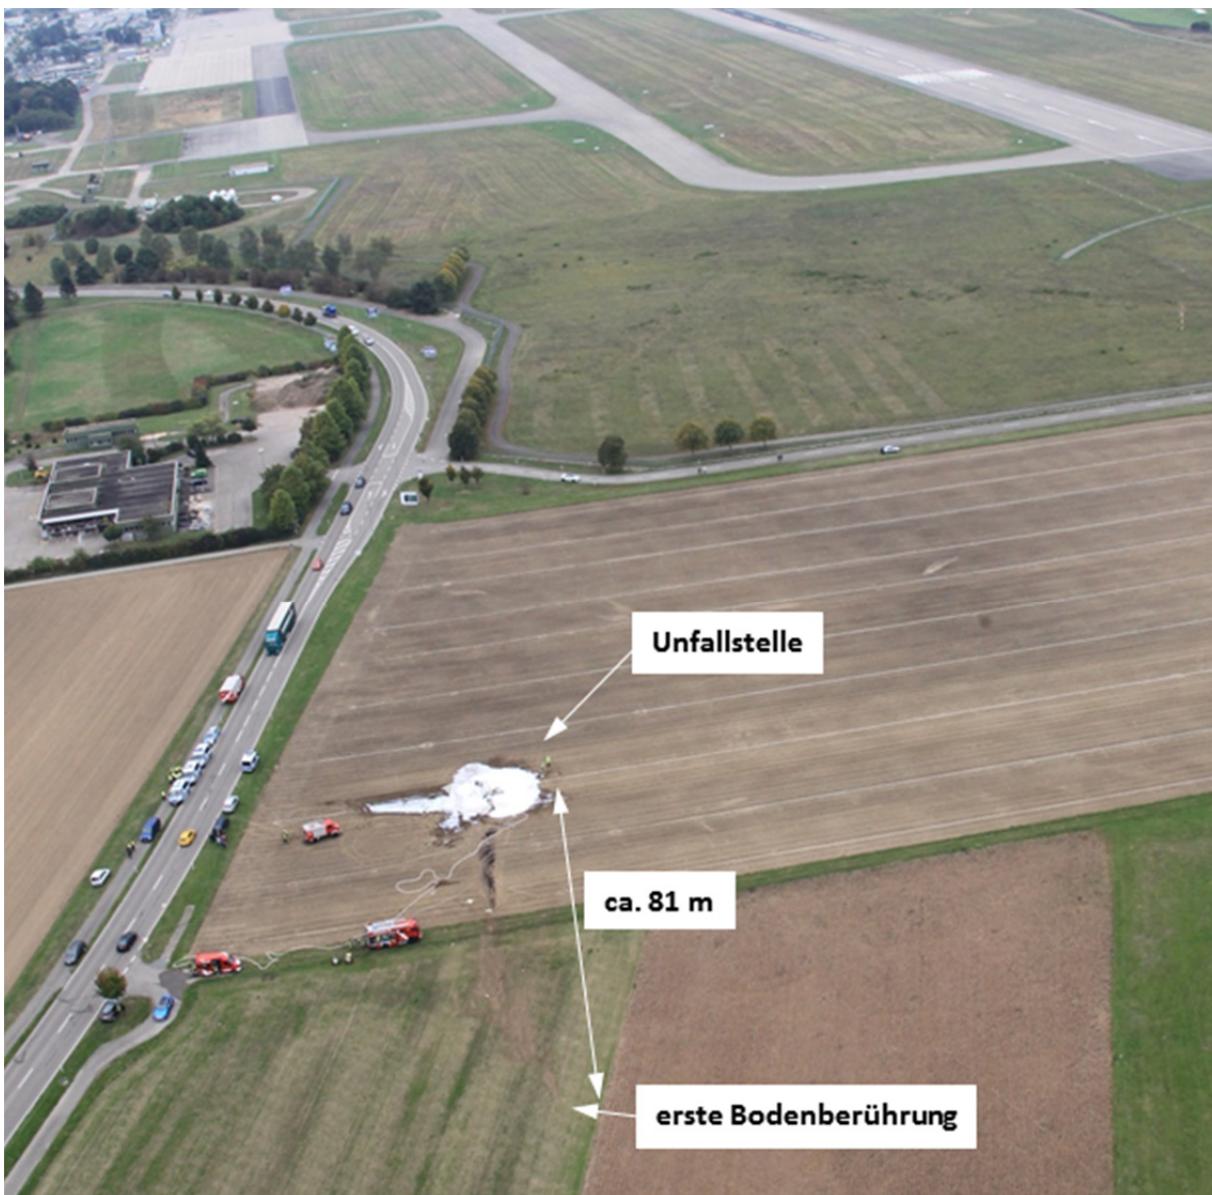
Die Unfallstelle befand sich ca. 560 m nordöstlich der Landebahnschwelle 21 auf einem Acker in der Nähe der Hauptzufahrtsstraße zum Flughafengelände. Die Bodenspur von der ersten Berührung mit dem Acker bis zur Lage der Flugzeugzelle war etwa 81 m lang (s. Abbildung 4).

Abb. 4: Unfallstelle aus der Vogelperspektive

Die Spuren zeigen, dass das Flugzeug den ersten Bodenkontakt mit der rechten Tragfläche hatte. Die Flugzeugzelle lag in der Längsachse nach Südwesten ausgerichtet. Aufgrund des hohen Zerstörungsgrades des Flugzeugs konnte die Funktion der Steuerorgane nicht überprüft werden. Die Landeklappen wurden in der ungefähren Stellung von 20° vorgefunden. Beide Tragflächen wurden beschädigt, dabei war Kraftstoff ausgeflossen. Aufgrund der Beschädigungen und des Brandes, konnte die in den Tanks befindliche Restkraftstoffmenge nicht gemessen werden (s. Abbildung 5).

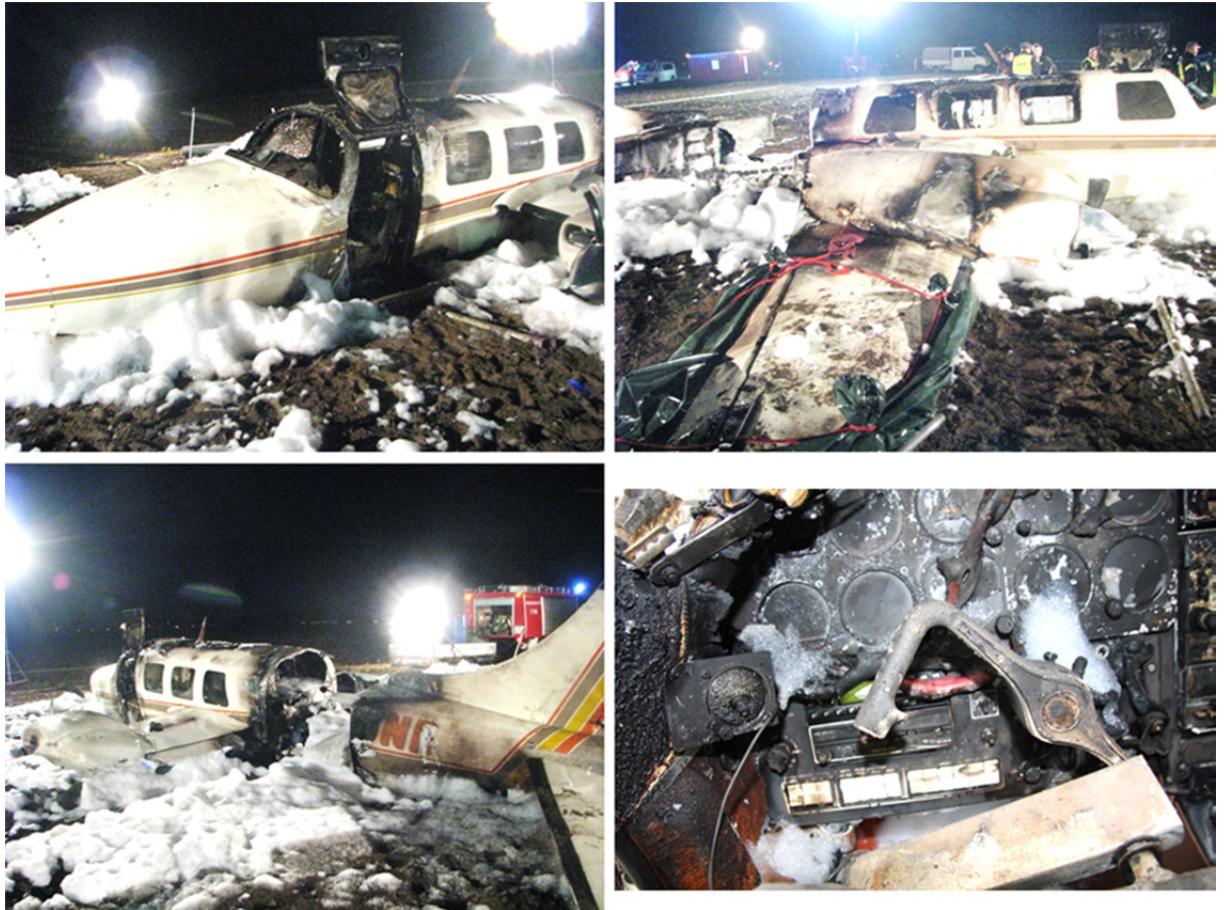
Abb. 5: Verschiedene Ansichten des verunfallten Flugzeugs einschließlich des Cockpits

Die Triebwerksverkleidung war im Wesentlichen intakt und nur an der Unterseite beschädigt. Die Propellerblätter waren an den Spitzen nach hinten verbogen. Die Vorderkanten aller Blätter wiesen im äußereren Bereich auf einer Länge von etwa 10 cm Einkerbungen auf. Der Propeller ließ sich drehen. Im Triebwerksraum waren keine Brandspuren erkennbar.

Die Oberseite der Triebwerksverkleidung wies Brandspuren auf. Der Brand war auf den Bereich hinter den Kühlblechen (Baffle) konzentriert. Die Triebwerksverkleidung war im hinteren, unteren Bereich stark beschädigt. Im Bereich der Fuel Control Unit (FCU) und des Abgasrohres fanden sich deutliche Brandspuren. Außerdem waren senkrecht nach unten verlaufende, tropfenförmige Schmelzrückstände sichtbar. Aufgrund des Schadens, verursacht durch den Brand, konnte im Kraftstoffverteiler kein Restkraftstoff und im Triebwerk kein Öl festgestellt werden.

Die Propellerblätter waren an den Spitzen nach hinten verbogen. Die Vorderkanten aller Blätter wiesen im äußeren Bereich auf einer Länge von etwa 10 cm Einkerbungen auf. Zwei Blätter waren nicht mehr mit der Blattverstellung innerhalb der Nabe verbunden. Auf der Vorderseite der Blätter waren Schleifspuren erkennbar, die in einem Winkel von ungefähr 60° zur Längsachse des Blattes standen. In diesem Bereich war die Farbe abgeschliffen. Der Propeller ließ sich drehen.

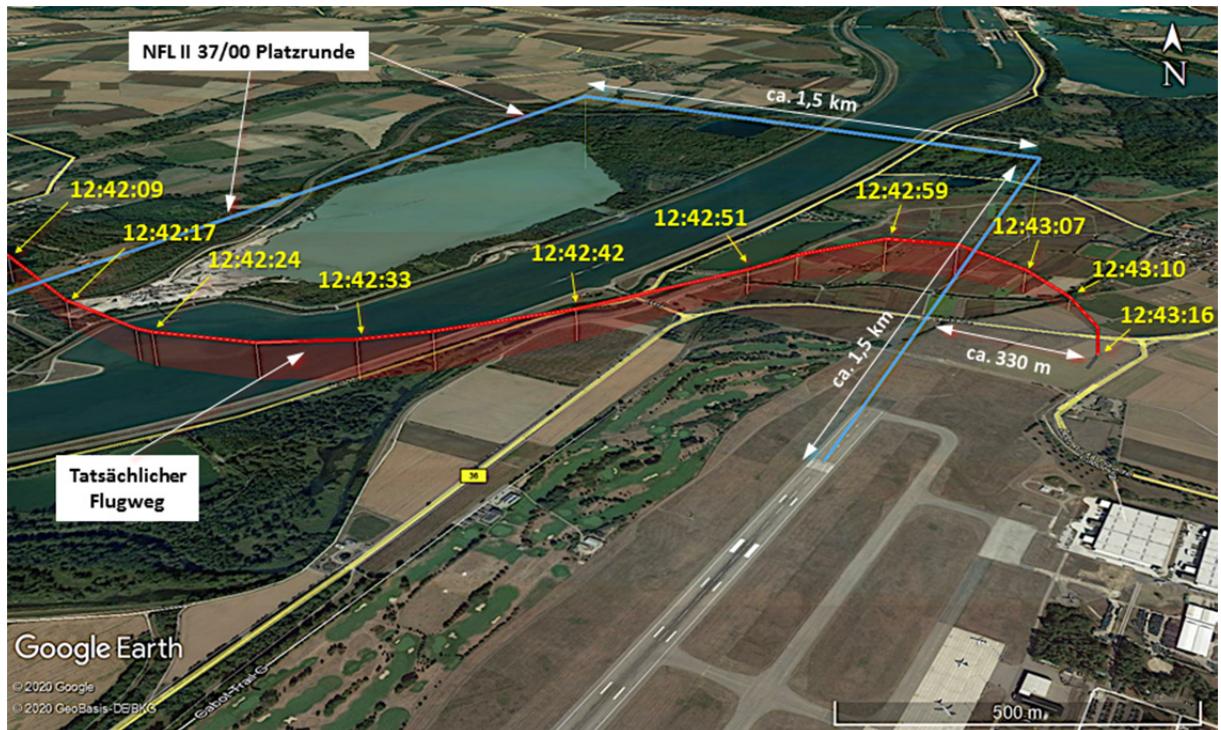
Die Abbildung 6 zeigt den Vergleich von der empfohlenen Platzrunde gemäß NFL II 37/00 und der vom Piloten geflogenen Flugweg.

Abb. 6: Vergleich der NFL II 37/00 Platzrunde mit dem Flugweg, den der Pilot geflogen ist

Der Pilot steuerte das Flugzeug auf einem nordöstlichen Kurs, um gleich danach in einer Rechtskurve in die Platzrunde zu fliegen. Dabei kurvte er übergangslos vom Gegen- in den Quer- und weiter in den Endanflug.

Die Standardplatzrunde für Motorflug gemäß NFL II 37/00 sieht einen jeweils 1,5 km langen Gegen-, Quer- und Endanflug vor. Die jeweiligen Segmente werden mit einer 90° Kurve geflogen. Somit hätte der Pilot für den Queranflug einen ungefähren

Steuerkurs von 030° fliegen müssen, um danach auf einen Steuerkurs von 120° und schließlich im Endanflug auf 210° einzudrehen (s. Abbildung 7).

Laut den vorliegenden Radardaten hatte der Pilot keinen dieser Steuerkurse ordnungsgemäß geflogen. Das Flugzeug befand sich querab zur Pistenschwelle 21 in einer Entfernung von 730 m, als der Pilot die kontinuierliche Rechtskurve einleitete. Die BFU berechnete eine durchschnittliche Querneigung von etwa 45°, basierend auf der Fluggeschwindigkeit von etwa 120 kt. In der NFL II 37/00 wird eine Empfehlung für eine Standardplatzrunde für den Motorflug beschrieben und graphisch dargestellt. Hätte der Pilot sich an diese Empfehlung gehalten und den Anflug dementsprechend eingeteilt, wäre der Anflug sicherlich stabilisiert abgelaufen. Die BFU ist der Auffassung, dass Unfall dadurch wahrscheinlich vermeidbar gewesen wäre.
