INFORME FINAL

CIAA-ACCIDENTE-013-2015

BOEING B-737-3K2

OB-2040-P

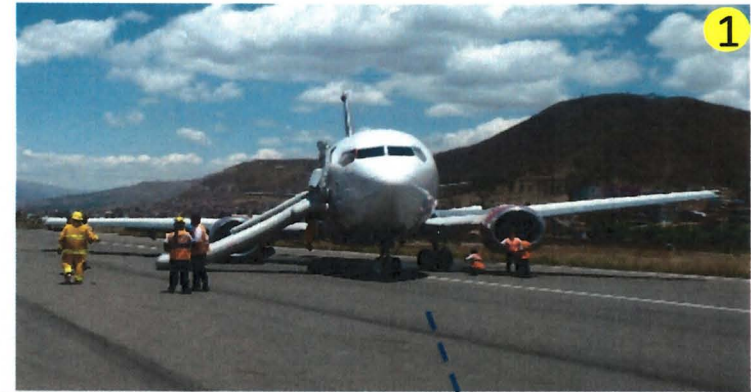
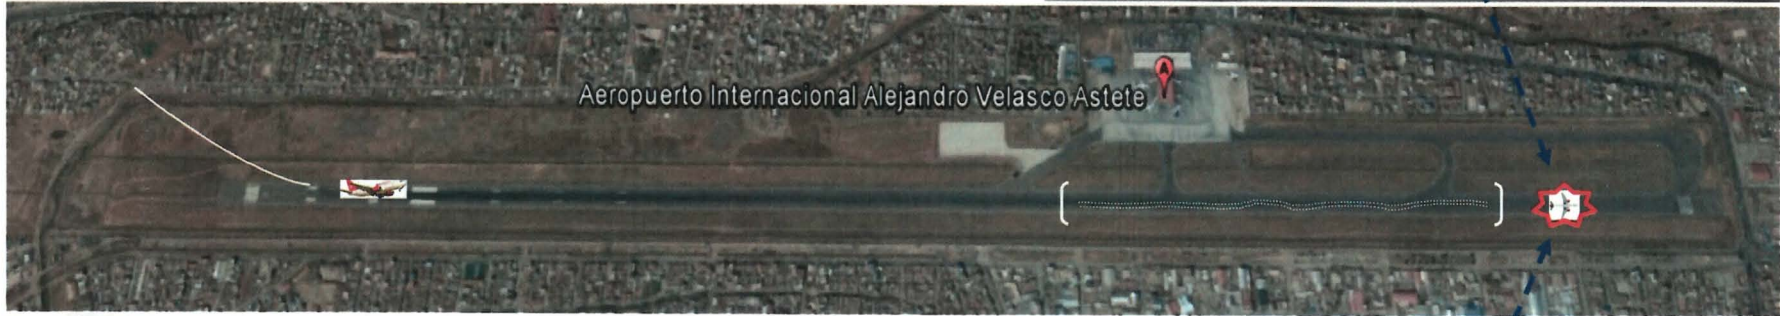
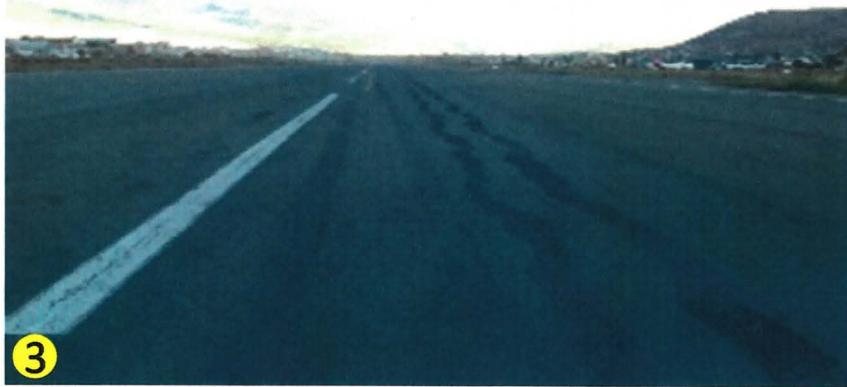
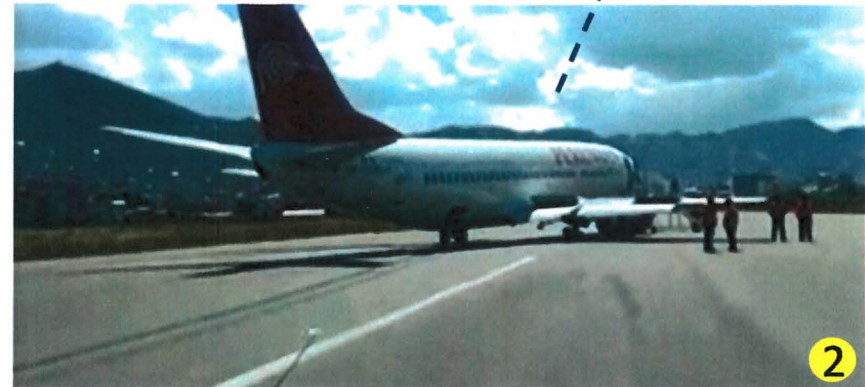
Fotografías 1 y 2 son vistas de la aeronave y como quedo luego de la ocurrencia del accidente en el lugar que se indica con las flechas de color morado.

Fotografías 3, muestra las huellas que dejaron los neumáticos del Tren Principal Izquierdo, a lo largo de la longitud de pista comprendida entre los corchetes blancos.

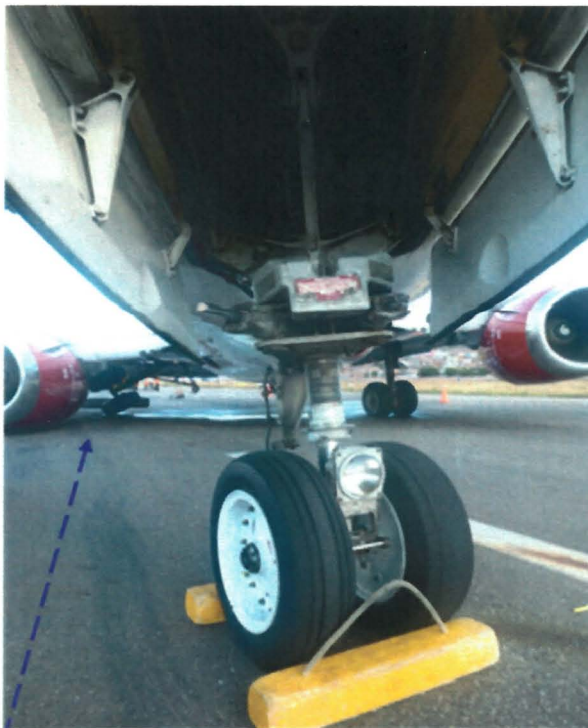
Colapso de Tren Principal Derecho

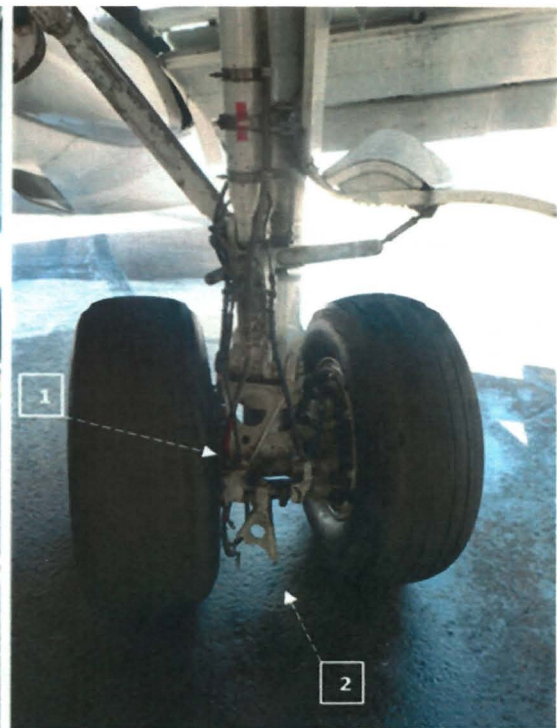
Tren Principal Izquierdo, 1 Torsion Link superior fracturado, 2 Torsion Link inferior fracturado

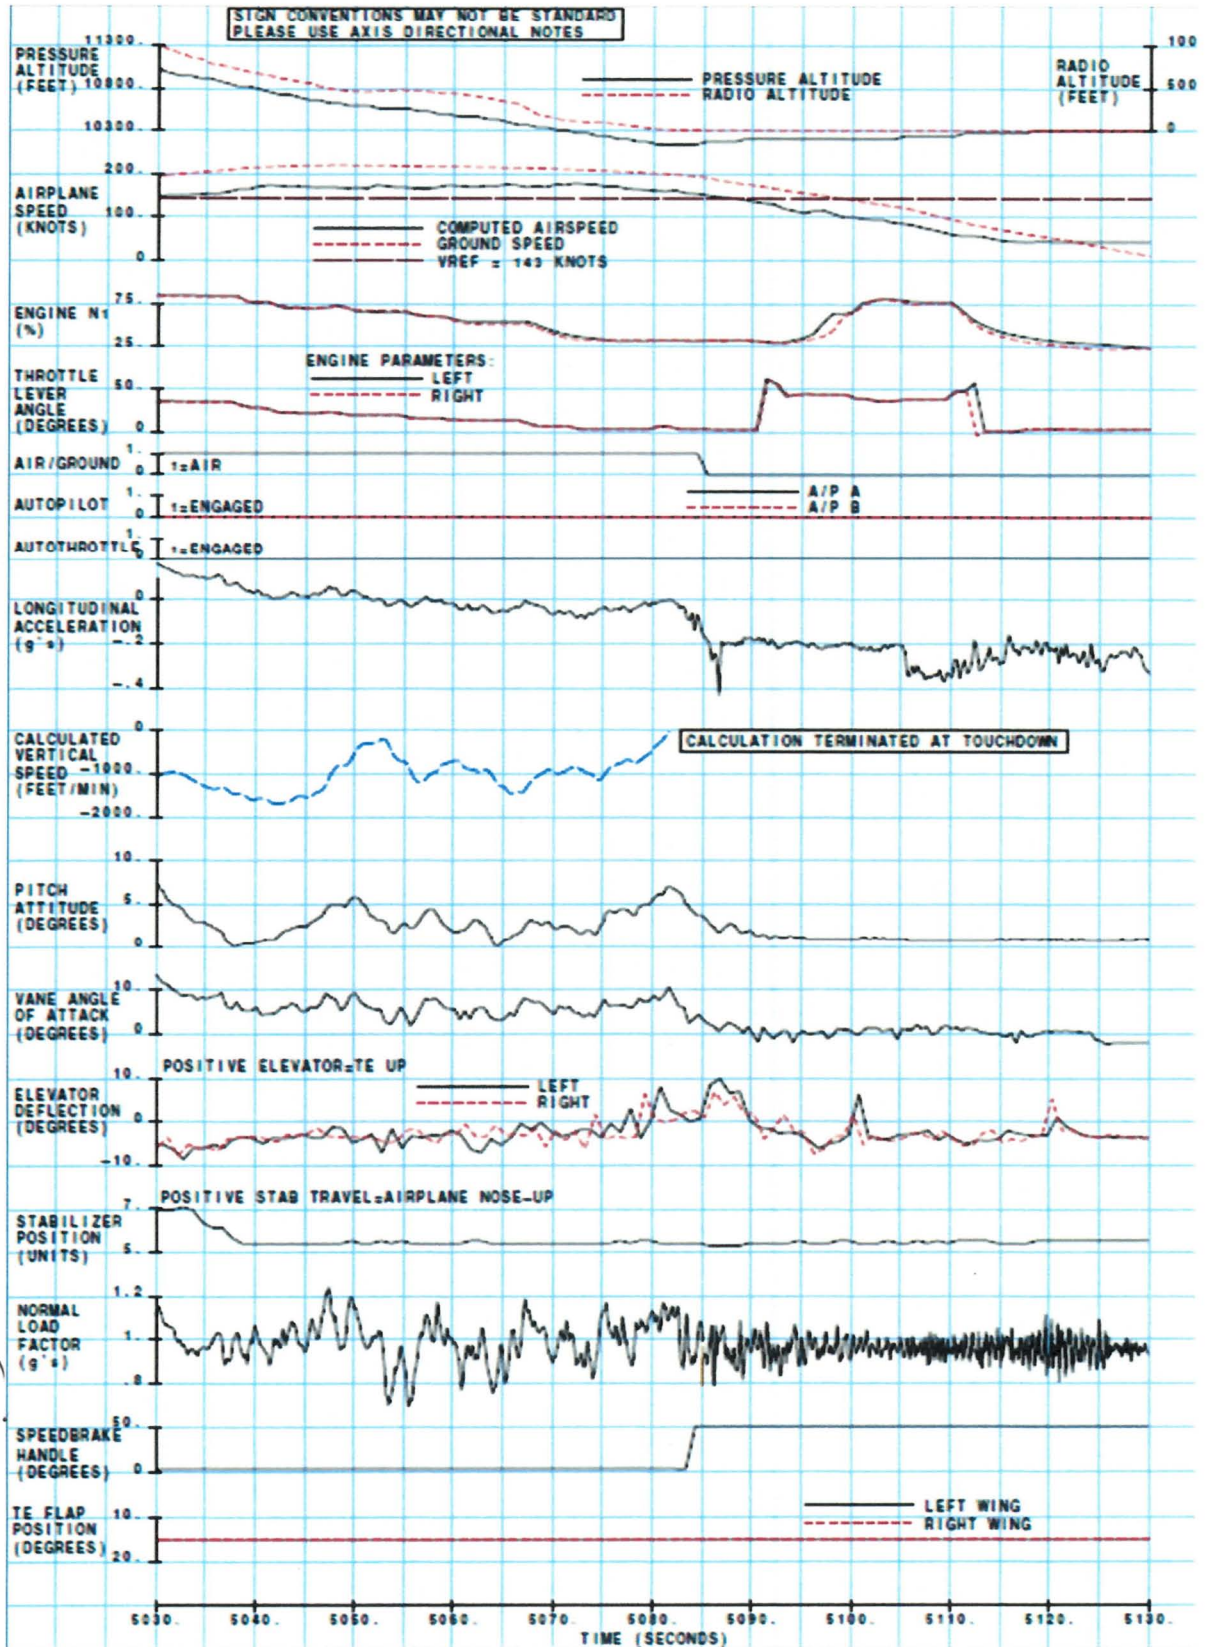
Gráfico N° 1

10. Los cuatro Gráficos N° 1, 2, 3 y 4, describen la actuación del OB-2040-P desde la aproximación inicial, final, la maniobra del flare, el contacto con la pista de aterrizaje, el rodaje sobre la pista hasta el momento que se detiene la aeronave con el Tren Principal Derecho colapsado. La interpretación y análisis preliminar de esta información fue efectuada con ayuda de los expertos de la National Transport Safety Board NTSB y de la compañía Boeing Corporation fabricante de la aeronave OB-2040-P. En los párrafos del 1 al 4, se encuentra la interpretación de los eventos ocurridos durante el vuelo el día del accidente.

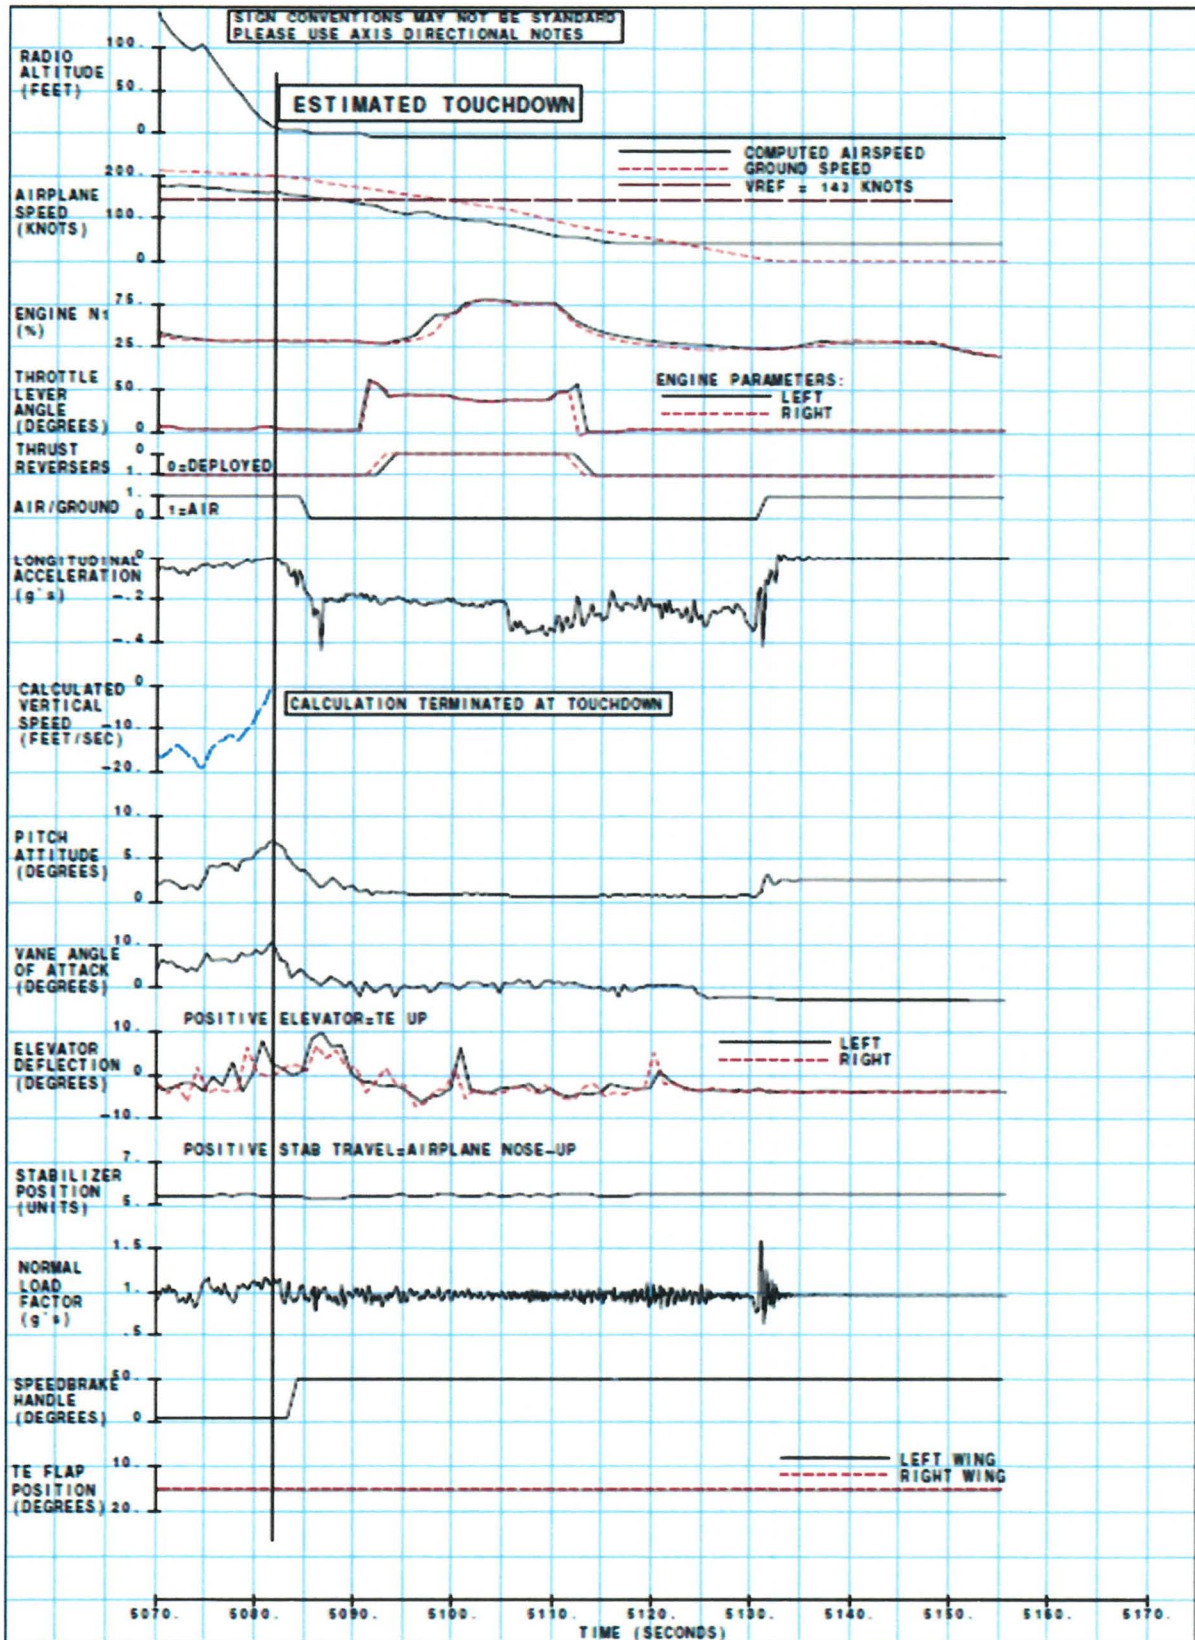
Gráfico N° 3

alcanzó los 10 nudos, ver figura N° 4. En estas circunstancias la velocidad calculada de contacto con la pista fue de 162 nudos ($V_{ref} + 19$) y la velocidad sobre el terreno alcanzó los 200 nudos, ver el Gráfico N° 3. La velocidad vertical de descenso alcanzó los 0.5 pies por segundo (30 pies por minuto), con un factor de carga de 1.1 gravedades, ver el Gráfico N° 3.

4. El punto de contacto con la pista de aterrizaje fue determinado en los Gráficos N° 3 y N° 4, por la primera disminución de la aceleración longitudinal. Los parámetros discretos de la transición de pase del aire a tierra del OB-2040-P, cambiaron aproximadamente a los 03 segundos después de la estimación del punto de contacto con la pista de aterrizaje.

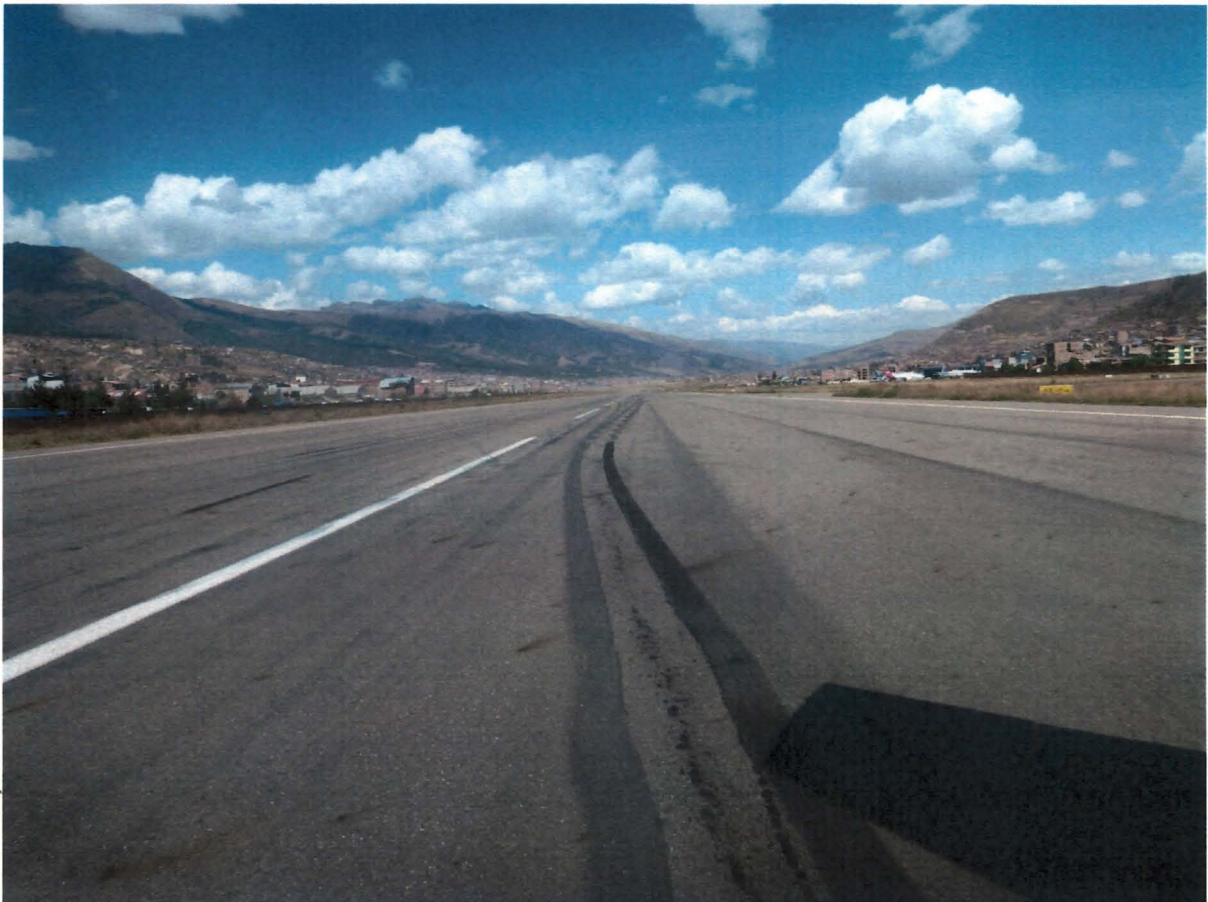
Oscilaciones laterales del principal izquierdo luego que el ob-2040-P hiciera contacto con la pista

Estas oscilaciones que se inician en pequeños movimientos laterales deben ser amortiguadas o disipadas por el componente denominado Shimmy Damper instalado en el Tren Principal Izquierdo. Al resultar ineficaz esta capacidad de disipación de energía de movimiento lateral, el movimiento lateral "Shimmy" las ruedas N° 1 y 2 continuaron en un movimiento torsional cada vez mayor provocando que la aeronave se mueva hacia la derecha e izquierda, y siendo el Tren Principal Derecho el único mecanismo que trató de mantener la aeronave en la dirección de aterrizaje hasta que se fracturaron sus elementos estructurales de sujeción, y

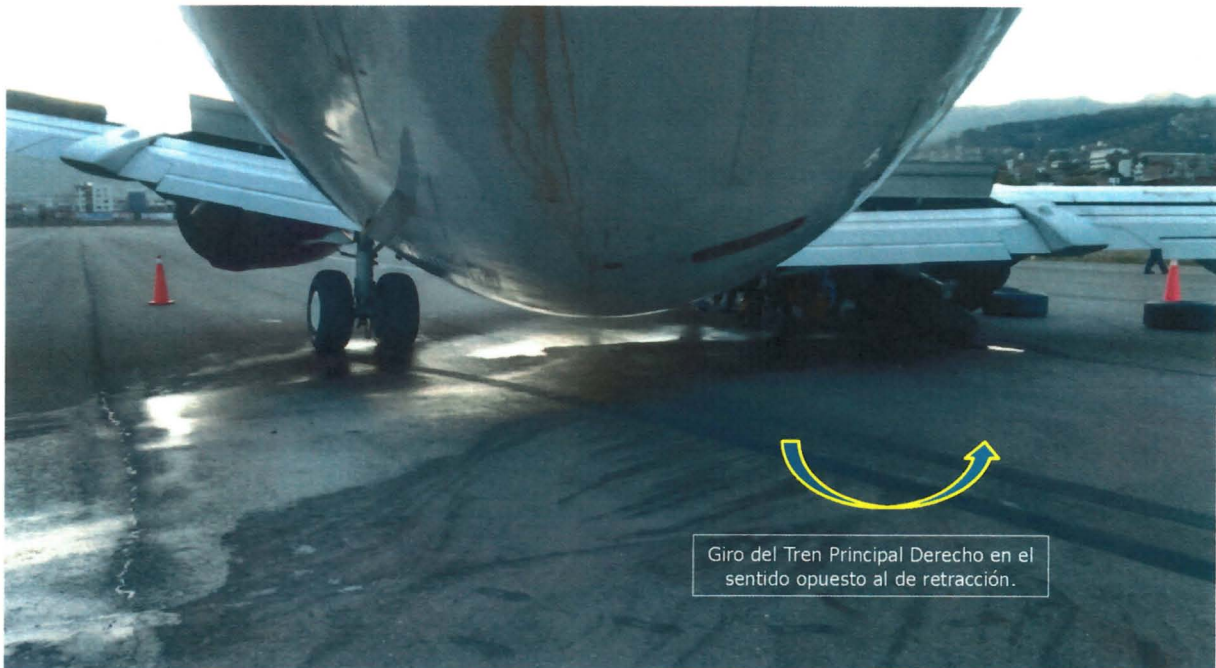
este colapsó; haciendo que se abriera en el sentido opuesto al movimiento de retracción. La aeronave OB-2040-P finalmente quedó en la posición que se muestra en la fotografía que sigue.

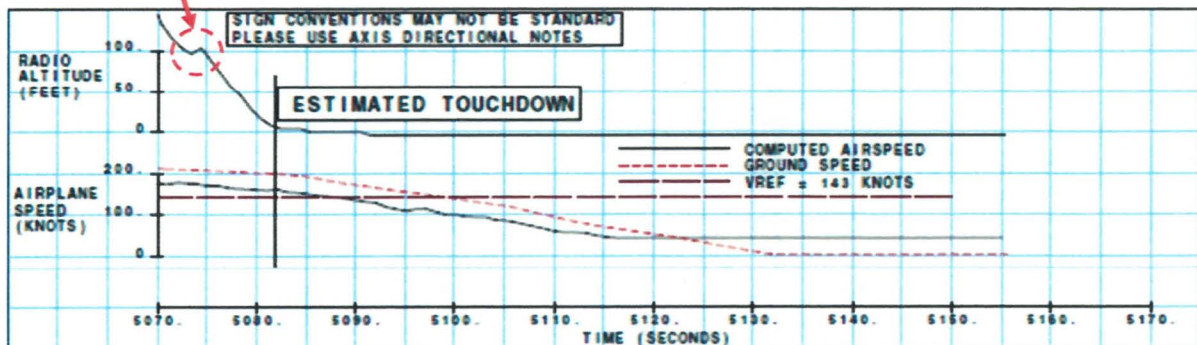
Gráfico N° 5

La maniobra Flare, fue realizada con mucha antelación al parámetro recomendado por el fabricante, que debe realizarse entre los 20 y 10 pies sobre el terreno. El hecho de haberlo realizado a esta altura implicó que la aeronave mantuviera una menor velocidad de descenso, la aeronave flotara más tiempo e hiciera contacto con el terreno muy suavemente y a 200 nudos de velocidad sobre el terreno.

Momento en el que se efectuó el inicio de la maniobra del flare

En el Gráfico N° 5, también se observa las tres velocidades que sostuvo el OB-2040-P antes, durante y en el aterrizaje, siguiendo la escala de tiempo:

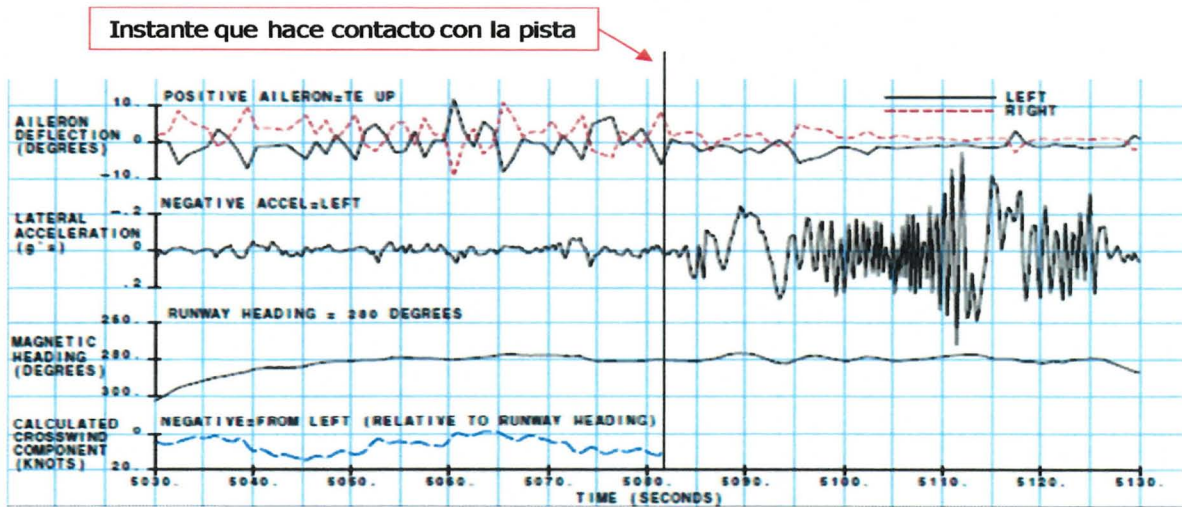
Gráfico N° 6

En el Gráfico N° 6, gráfica "LATERAL ACCELERATION (g's)", se muestra en el tiempo 5084, la aparición de aceleraciones laterales en la aeronave, que evidencian el momento que empieza el efecto "Shimmy" y progresa hasta volverse en aceleraciones laterales descontroladas. Y en intervalo de tiempo de 5125 a 5128 segundos, se produce la rotura de los elementos

estructurales de sujeción del tren principal derecho, y la aeronave OB-2040-P, aun con movimiento sigue experimentando el efecto Shimmy hasta que se detiene y desaparece el fenómeno como se observa en el momento 5130 segundos.

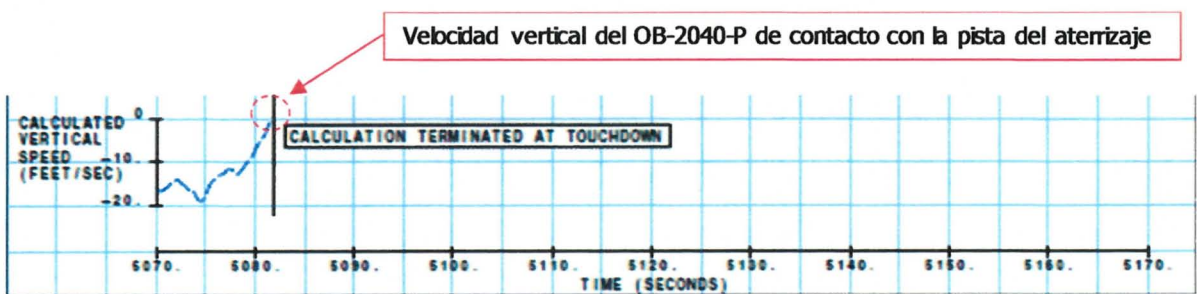
Gráfico N° 7

En la Gráfica N° 7, gráfico "CALCULATED VERTICAL SPEED", se observa que la velocidad vertical de descenso, con la que el OB-2040-P, hace contacto con la pista de aterrizaje, tiene un valor de 0.5 pies por segundo (30 pies por minuto), lo que indica que este tipo de aterrizaje tiene la característica de un aterrizaje suave.
