**COMANDO DA AERONÁUTICA**  
**CENTRO DE INVESTIGAÇÃO E PREVENÇÃO DE**  
**ACIDENTES AERONÁUTICOS**

**RELATÓRIO FINAL**  
**A - 026/CENIPA/2016**

| <b>AERONAVE:</b> | <b>PP-LIG</b> |
| <b>MODELO:</b> | <b>TBM700N</b> |

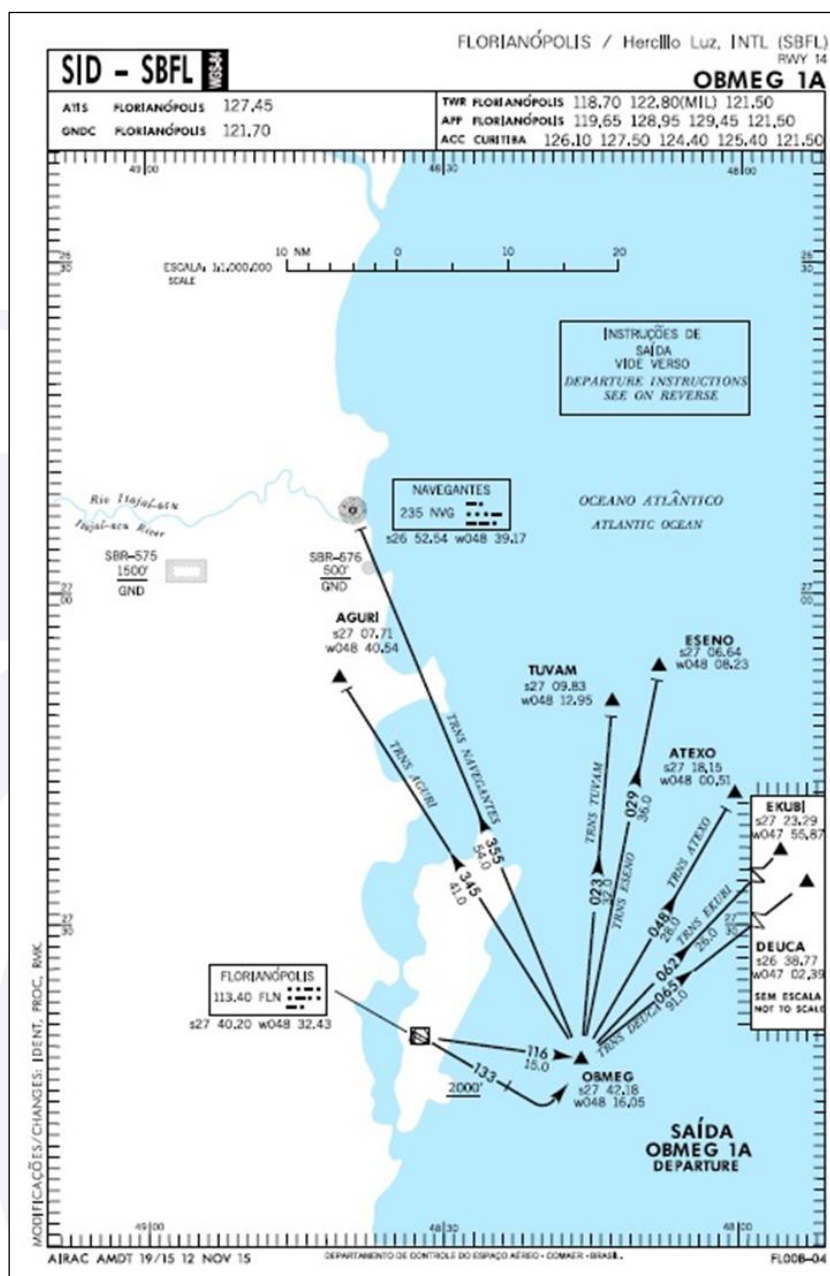
Figura 1 - Procedimento de saída OBMEG 1A

No dia do acidente, as comunicações transcorreram normalmente. O plano de voo foi autorizado com o procedimento de Saída Padrão por Instrumentos (SID) OBMEG 1A, transição AGURI. (Figura 1)

A decolagem foi realizada na pista 14 (curso 139°). O procedimento de saída previa a manutenção da radial 133 do radiofarol onidirecional em VHF de Florianópolis (VOR FLN) até 2.000ft e, após, curvar à esquerda para interceptar a radial 116 de FLN, no fixo OBMEG, distante 15NM de FLN. No entanto, inicialmente o piloto variou em torno da radial 150 de FLN.

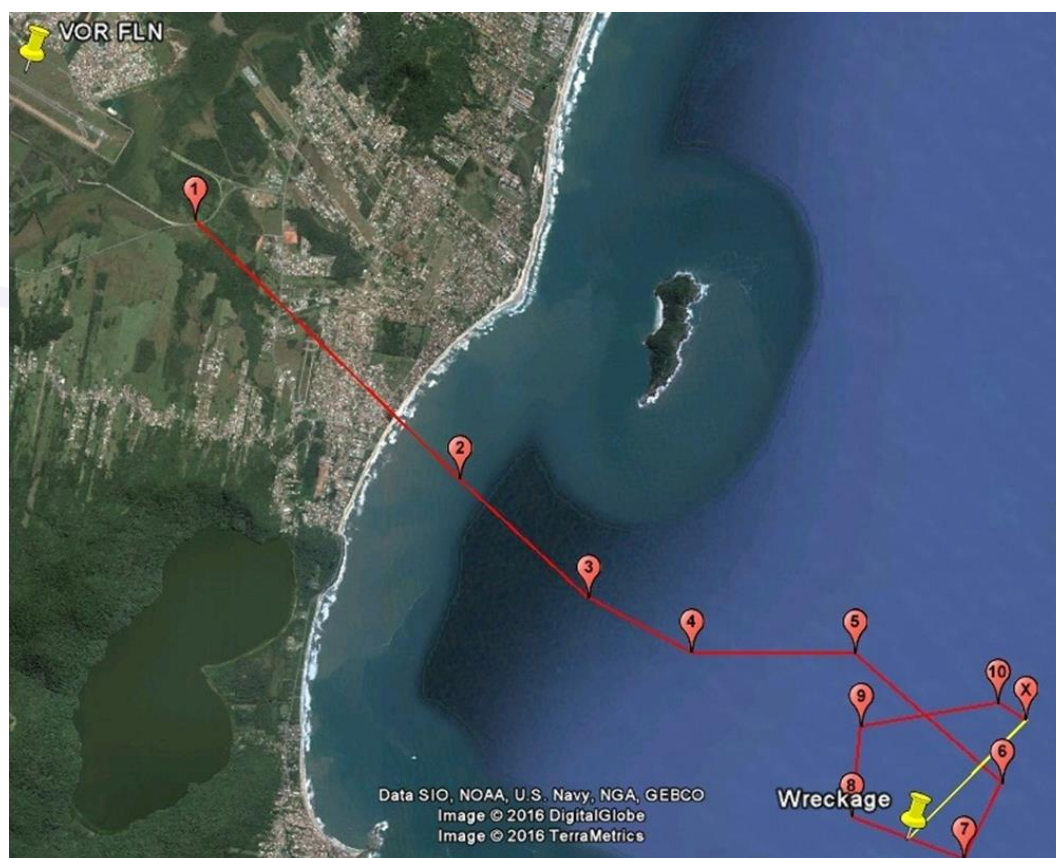
Figura 2 - Trajetória percorrida pela aeronave.

Já a 2.600ft, sob condições meteorológicas por instrumentos, ou seja, abaixo dos mínimos estabelecidos para se voar segundo as regras do voo visual, a aeronave iniciou uma pequena curva à esquerda. Logo após, a aeronave reverteu a curva para a direita, realizando mais de 360° de curva à direita, enquanto perdia altitude e ganhava velocidade, caracterizando uma espiral descendente. (Figura 2)

A tabela 1, abaixo, faz referência aos pontos assinalados na figura 2, descrevendo os dados relativos à hora (UTC), distância e radial do VOR FLN, altitude e velocidade da aeronave:

Os dados de radar demonstraram que a trajetória de voo apresentou variações de curso e velocidade incompatíveis com a utilização do piloto automático.
