INFORME FINAL ACCIDENTE

COL-15-42-GIA

**Colisión contra terreno montañoso
Cessna 208B, Matrícula PR-MIC**

14 de Octubre de 2015

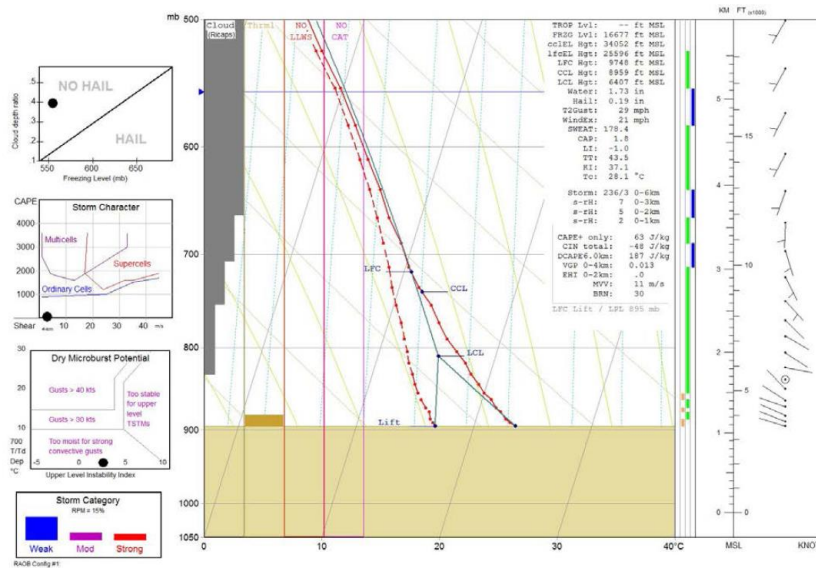
Sondeo a través de modelo numérico GDAS sobre el sitio del accidente para las 15:00Z

El perfil de vientos en el modelo no evidenció ninguna cizalladura de bajo nivel o turbulencia por debajo de los 18000pies.

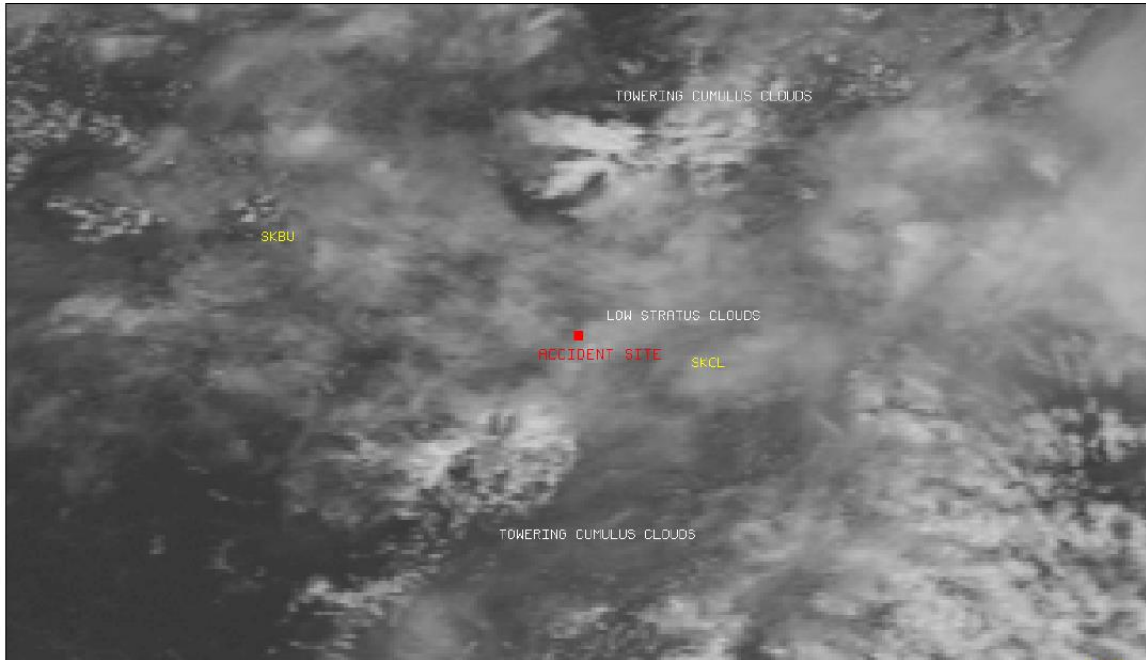
La imagen satelital en canal visible a las 16:15UTC y 16:45UTC mostraban en el sitio del accidente una capa de nubosidad baja tipo estratiforme que se encontraba orientada a lo largo del terreno elevado con algunas nubes cumulus que se desarrollaban aproximadamente 10NM al N y desarrollándose a torrecumulus a las 16:45UTC.

Imagen satelital en canal visible 14 octubre 2015, 16:15UTC

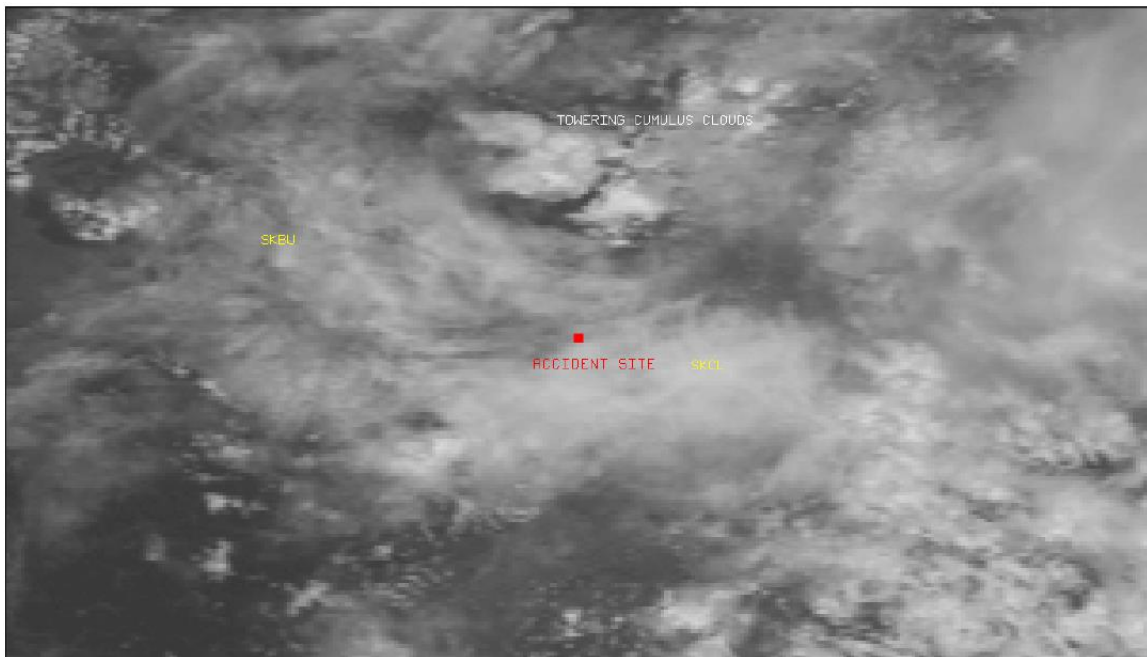
Imagen satelital en canal visible 14 octubre 2015, 16:45UTC

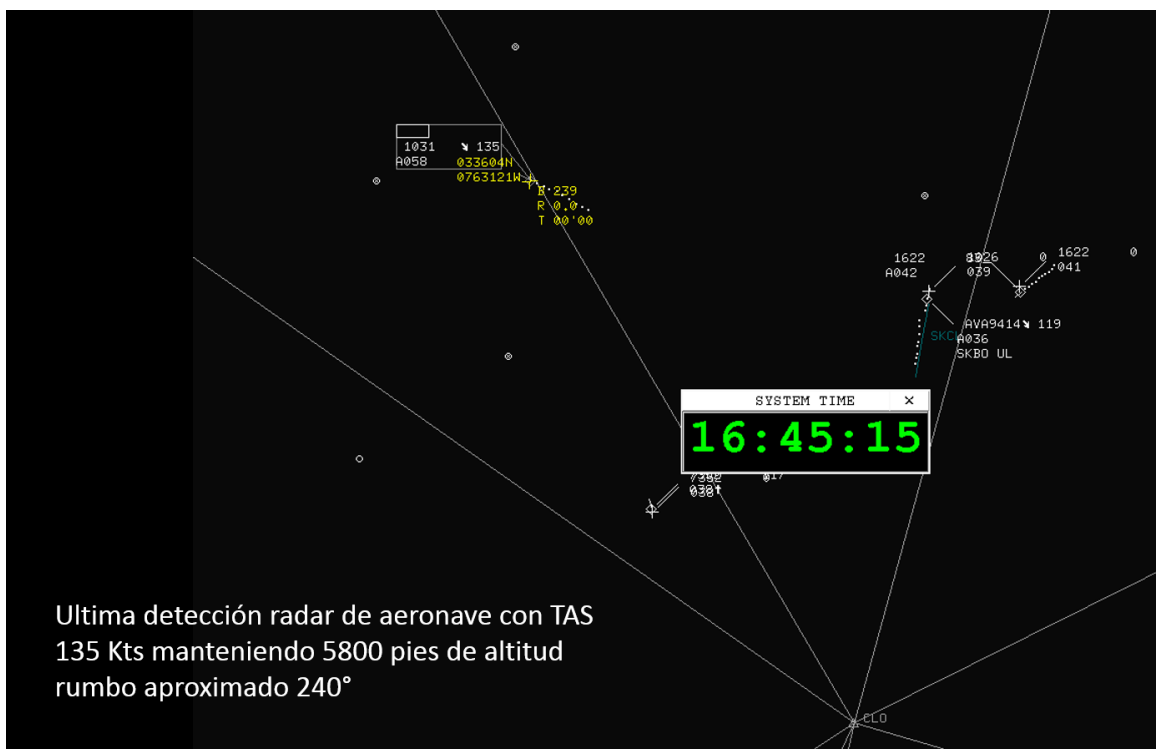
Fueron obtenidas las trazas RADAR para obtener datos de vuelo útiles para la investigación, se obtuvieron 8 trazas RADAR del sector y la última traza, registró una velocidad TAS de 135nudos, manteniendo 5800pies de altitud con un rumbo de vuelo de 240° a una distancia de 2.3NM del sitio del accidente.

Traza RADAR, 14 octubre 2015, 16:45:15UTC

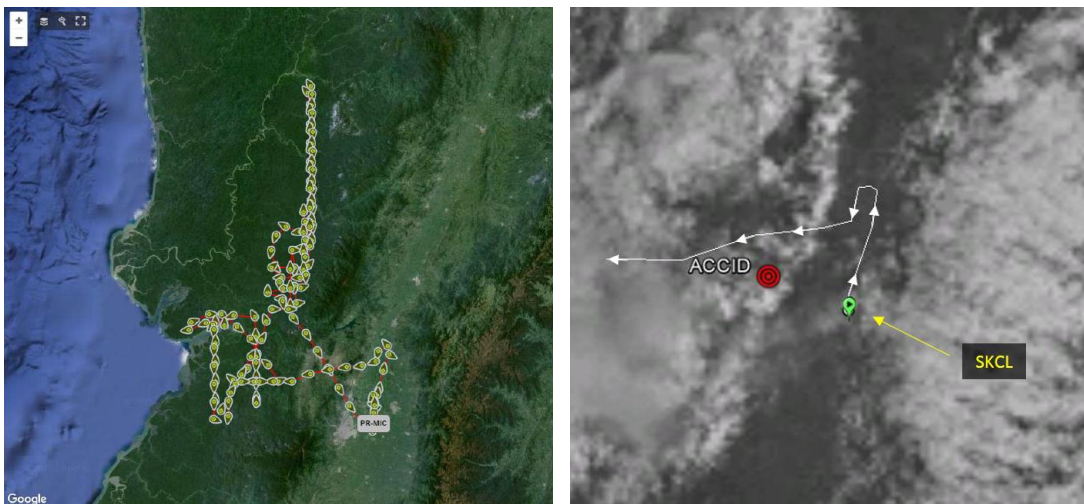
*Trazas del vuelo registrado el 10 de octubre de 2015 – PR-MIC (Izquierda)
Superposición imagen satelital VIS (14:15UTC) sobre traza de vuelo PR-MIC (Derecha)*

En este primer vuelo, se observó que la aeronave realizó el despegue y se dirigió hacia el Norte de SKCL. Posterior, efectuó el viraje por la izquierda y seguido a ello, en la población de Guacarí siguió hacia el Occidente para continuar hacia Buenaventura.

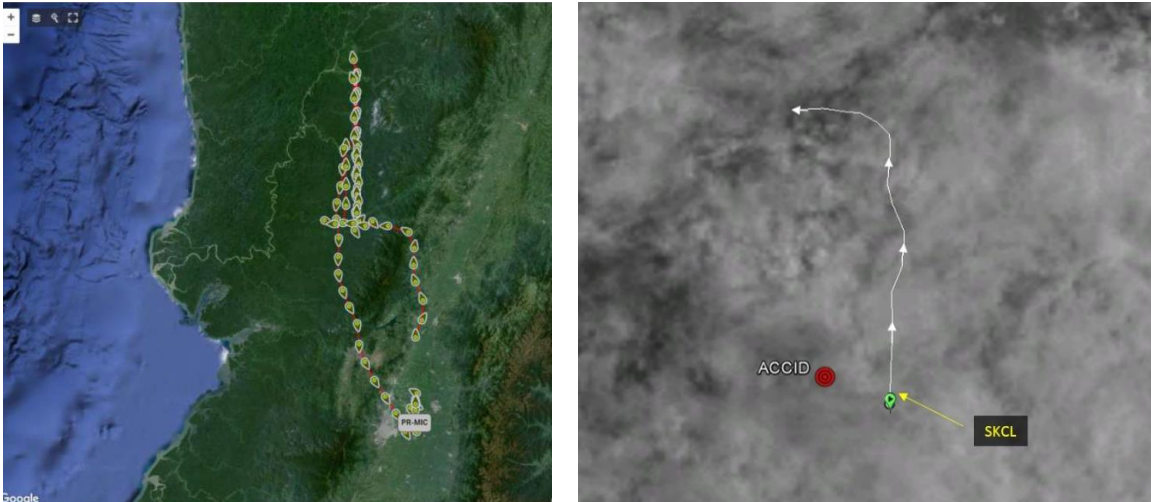
*Trazas del vuelo registrado el 11 de octubre de 2015 – PR-MIC (Izquierda)
Superposición imagen satelital VIS (13:15UTC) sobre traza de vuelo PR-MIC (Derecha)*

En el segundo vuelo, se observó que la aeronave despegó y continuó hacia el Norte como el vuelo realizado el día anterior, sin embargo, sobre la población de Tuluá, ingreso hacia el Sur del Departamento de Chocó.

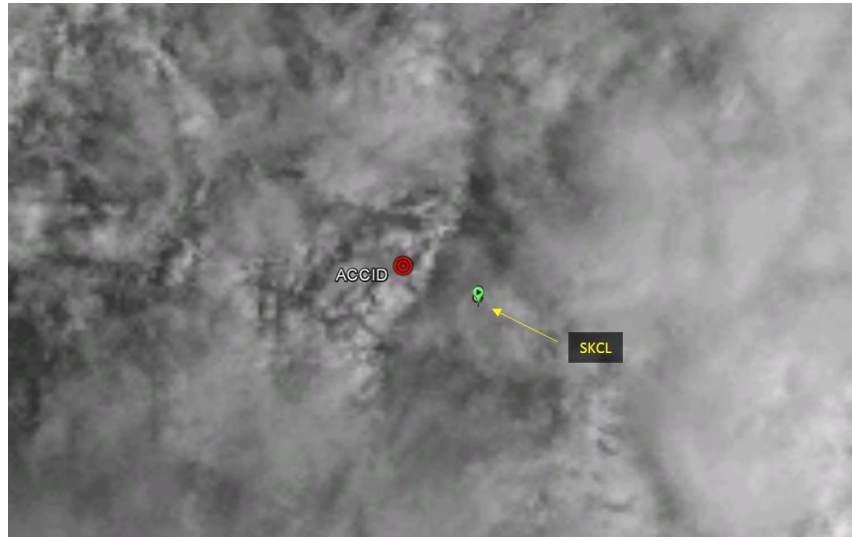
Superposición imagen satelital VIS del 12 de octubre de 2015 (14:15UTC)

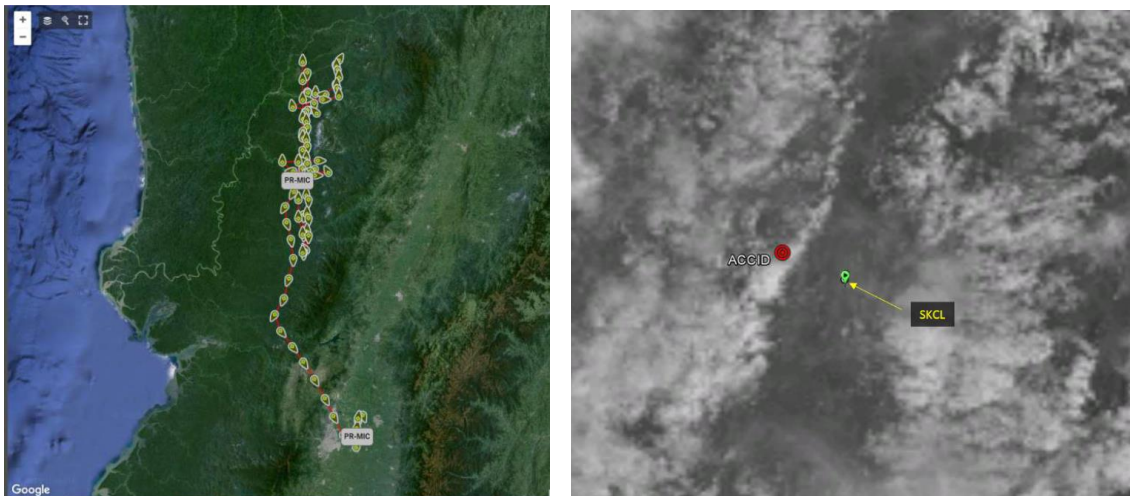
Trazas del vuelo registrado el 13 de octubre de 2015 – PR-MIC

En este día, no se registró una traza de trayectoria de vuelo de salida, sin embargo, las condiciones prevalecían con nubosidad escasa a los 3,000pies y dispersa a los 12,000pies.
 SKCL 131400Z VRB02KT 9000 FEW030 SCT120 27/19 A3005 RMK/HZ =

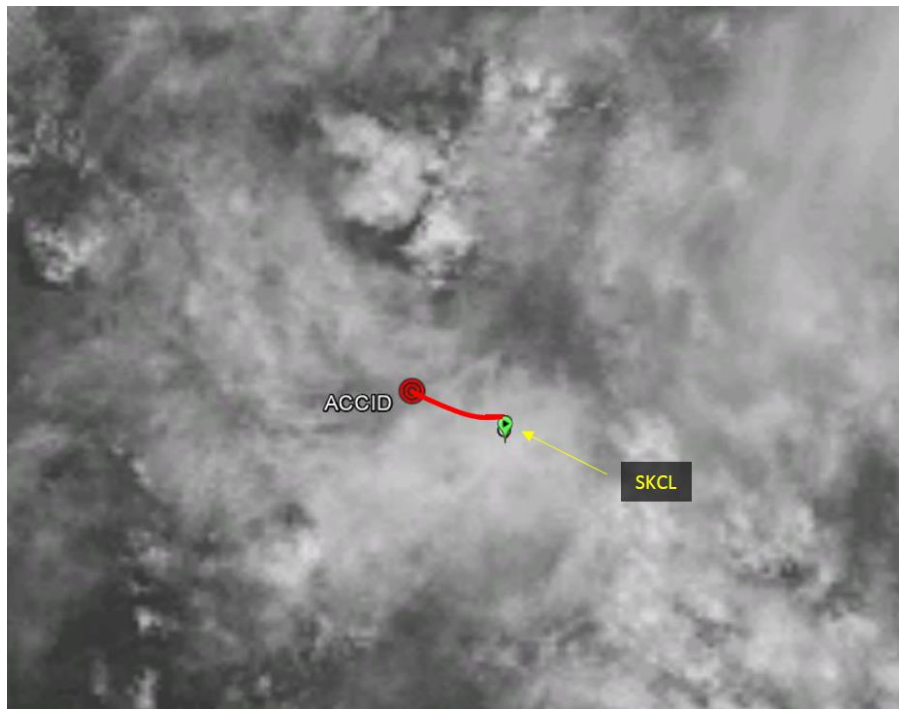
Superposición imagen satelital VIS del 14 de octubre de 2015 – PR-MIC

El nivel de condensación (LCL), el cual se encontraba el techo nuboso y que se produce la condensación, fue modelado para el sitio del accidente, se identificó un techo aproximado a 6400pies de altitud, por debajo de la elevación del sitio del accidente.
