**МЕЖГОСУДАРСТВЕННЫЙ АВИАЦИОННЫЙ КОМИТЕТ**  
**КОМИССИЯ ПО РАССЛЕДОВАНИЮ АВИАЦИОННЫХ ПРОИСШЕСТВИЙ**  
**ОКОНЧАТЕЛЬНЫЙ ОТЧЁТ**  
**ПО РЕЗУЛЬТАТАМ РАССЛЕДОВАНИЯ АВИАЦИОННОГО ПРОИСШЕСТВИЯ**

| Тип воздушного судна | Самолёт Ан-2 |
| Государственный и регистрационный<br>опознавательные знаки | RA-40204 |
| Место происшествия | РФ, Оренбургская область, район г. Гай<br>Координаты: 51°26,365' с. ш., 058°25,511' в. д. |

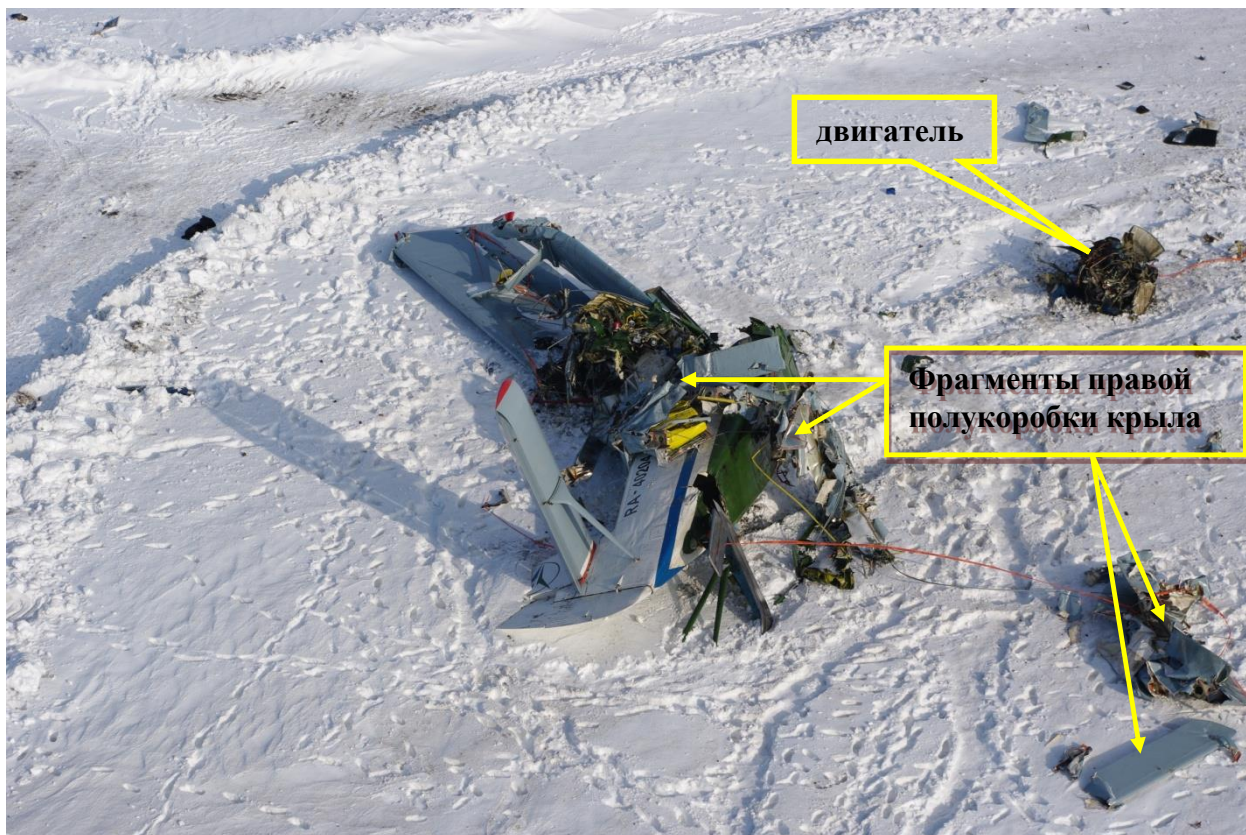
В результате столкновения с заснеженным полем воздушное судно получило значительные повреждения конструкции (Рис. 1).

**Рис. 1. Положение ВС на месте АП**

Фонарь кабины экипажа и фюзеляж самолёта от 1 до 7 шпангоута разрушены полностью. Хвостовая часть фюзеляжа самолёта разрушена частично и лежит на левом борту.

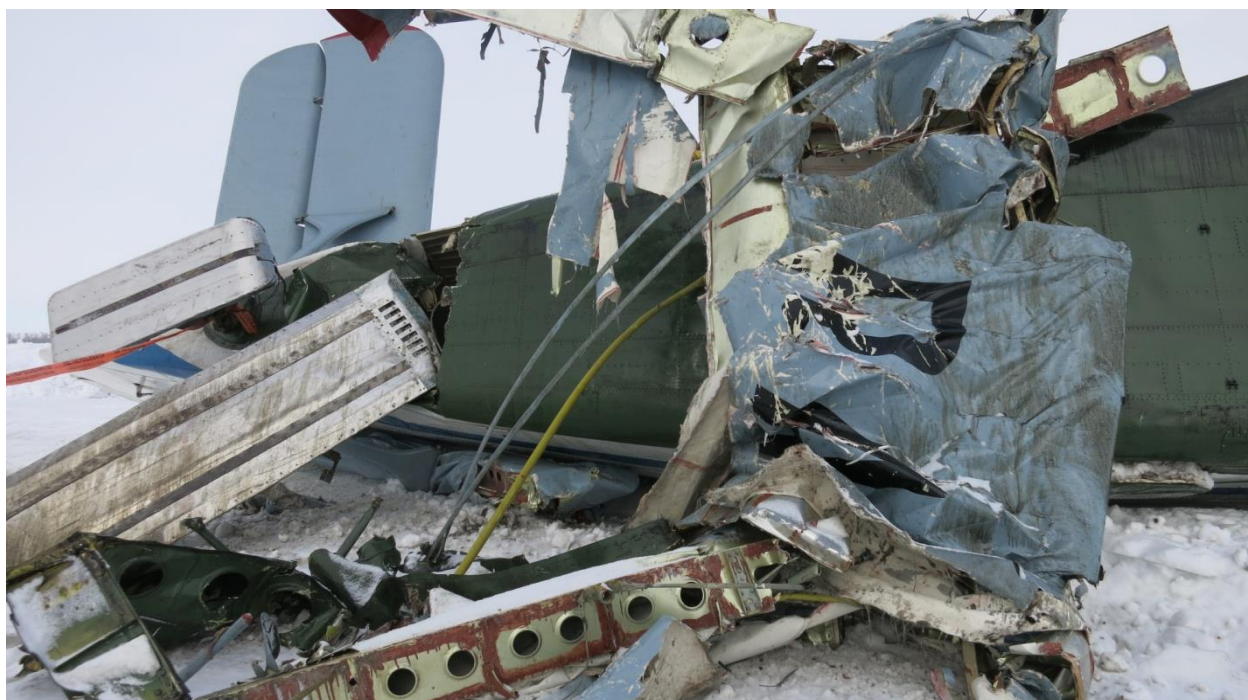
Движение самолёта по снежному насту происходило с опорой на нижнюю консоль правой полукоробки крыльев, что привело к её полному разрушению.

Верхняя консоль правой полукоробки крыльев вырвана по корневой части, оторвана вместе с растяжками от нижней консоли и заброшена на левую сторону концевой части фюзеляжа. Плотняная обшивка практически полностью уничтожена. Топливные баки, расположенные внутри силовых элементов в консоли верхнего крыла (корневой, центральный и консольный), получили деформацию. В топливных баках сохранилось незначительное количество топлива.

**Рис. 2. Элементы правой консоли верхнего крыла. Правая и хвостовая лыжи**

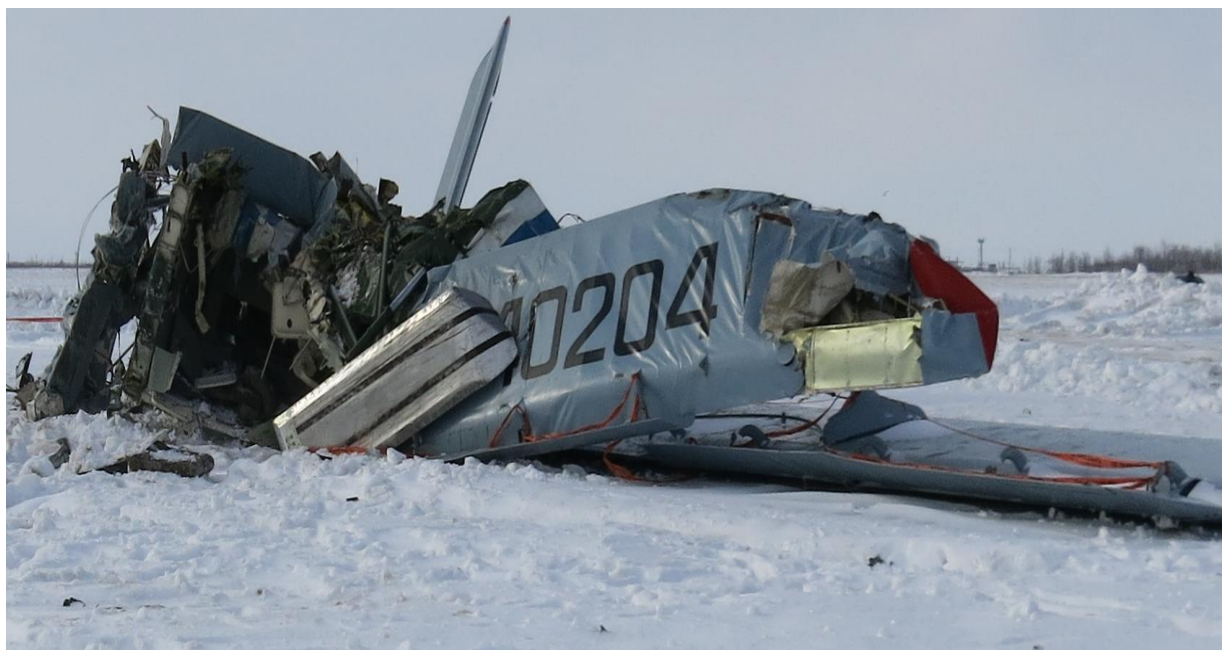
Левая полукоробка крыльев в корневой части вырвана из места крепления с центропланом. Бипланная стойка разорвана в районе штанги ПВД, ленты расчалки скручены, кронштейны крепления не нарушены. Одна часть бипланной стойки находится в соединении с верхним крылом, другая - с нижним.

Нижнее крыло повернуто к верхнему под углом  $90^\circ$ . Нижнее крыло имеет многочисленные механические повреждения полотняной обшивки, элементов управления самолётом и силовых элементов.

На консоли верхнего крыла имеется глубокая овальная вмятина. Аналогичная вмятина меньшего размера имеется на консоли нижнего крыла. Предположительно, указанные вмятины получены при ударе крыльев о снежный наст. Топливные баки не повреждены.

**Рис. 3. Левая полукоробка крыла и левая лыжа**

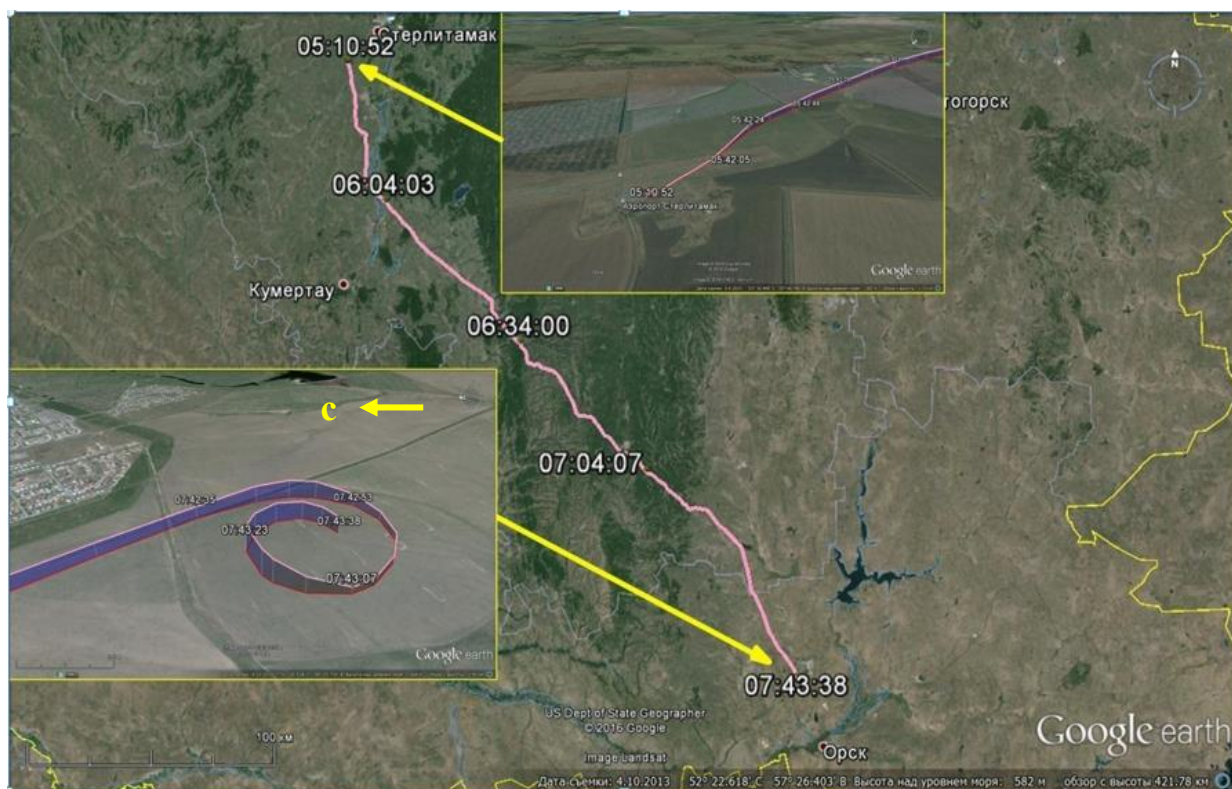
**Рис. 8. Траектория аварийного полёта самолёта Ан-2 RA-40204 за 06.02.2016**

При анализе зарегистрированных и расчётных параметров полёта установлено, что полёт самолёта в интервале времени 05:10 – 07:43 (Рис. 8) выполнялся по маршруту: Стерлитамак – Салават – Мраково – Зилаир – Акъяр – Орск. Полёт выполнялся вдоль нефтепровода с переменным профилем на приведенной высоте полёта 250 – 680 метров и путевой скорости 140 – 170 км/ч. Расчётная истинная высота выдерживалась в пределах 40 - 120 метров.

Последняя траекторная точка была зарегистрирована в момент времени 07:43:38 с координатами: 51°26.330' с. ш. и 58°25.672' в. д., при этом ВС находилось на расчётном путевом угле 245 – 250° и путевой скорости 185 км/ч. Анализ движения самолёта на заключительном участке полёта после прекращения записи GPS-приемника и до столкновения ВС с земной поверхностью был выполнен на основании данных кроков места АП.

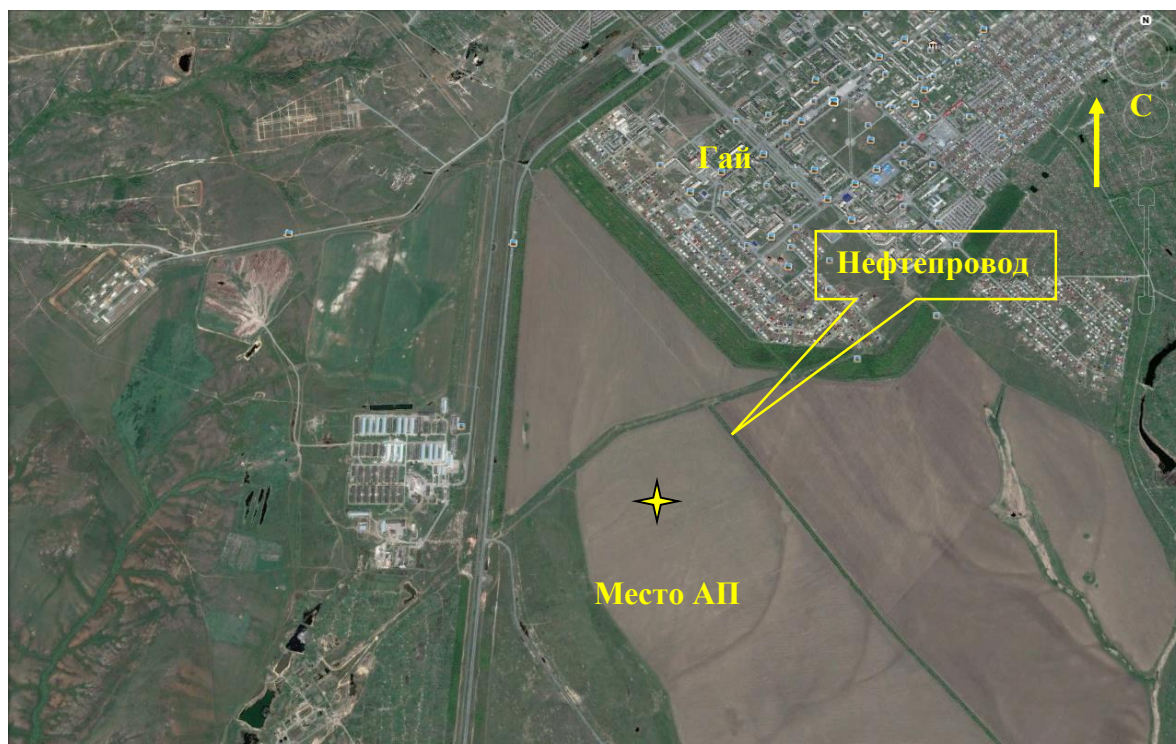
**Рис. 9. Схема места АП**

На основании осмотра места авиационного происшествия можно констатировать, что самолёт коснулся заснеженного поля с углом тангажа на пикирование, с опережением на правую основную лыжу, а затем, через 1.5 м, зафиксирован след на снегу от левой лыжи, что предполагает наличие небольшого правого крена. Следа касания хвостовой лыжи с заснеженным полем не обнаружено.

После касания основными лыжами поверхности поля они зарылись в снежный покров, что привело к капотированию самолёта.

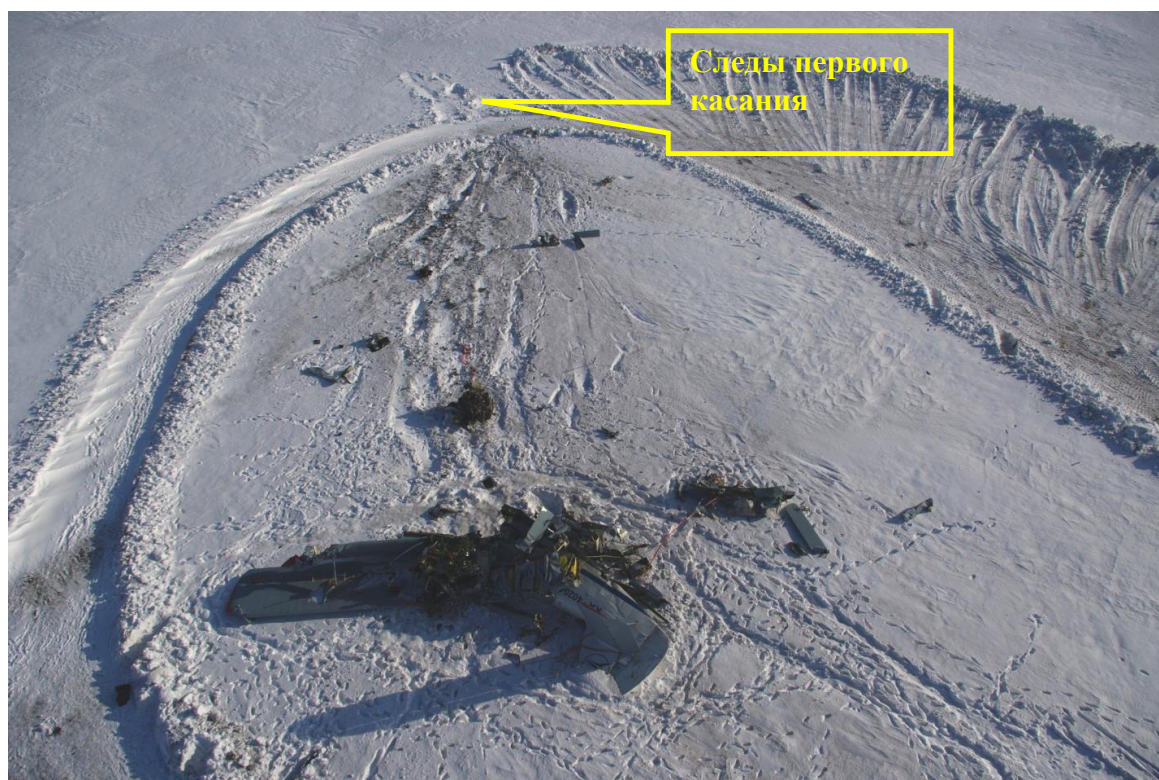
**Рис. 10. Общий вид места АП (съемка сверху)**

Обломки конструкции ВС расположены компактно, в западном направлении на удалении около 90 м от места первого касания ВС (Рис. 10).

После осмотра самолёта на месте АП комиссия пришла к выводу, что все системы самолёта и двигателя имеют деформации и разрушения в результате воздействия нерасчётных нагрузок при столкновении с земной поверхностью. Пожара не было, есть следы разлива масла из-за разрушения маслобака.

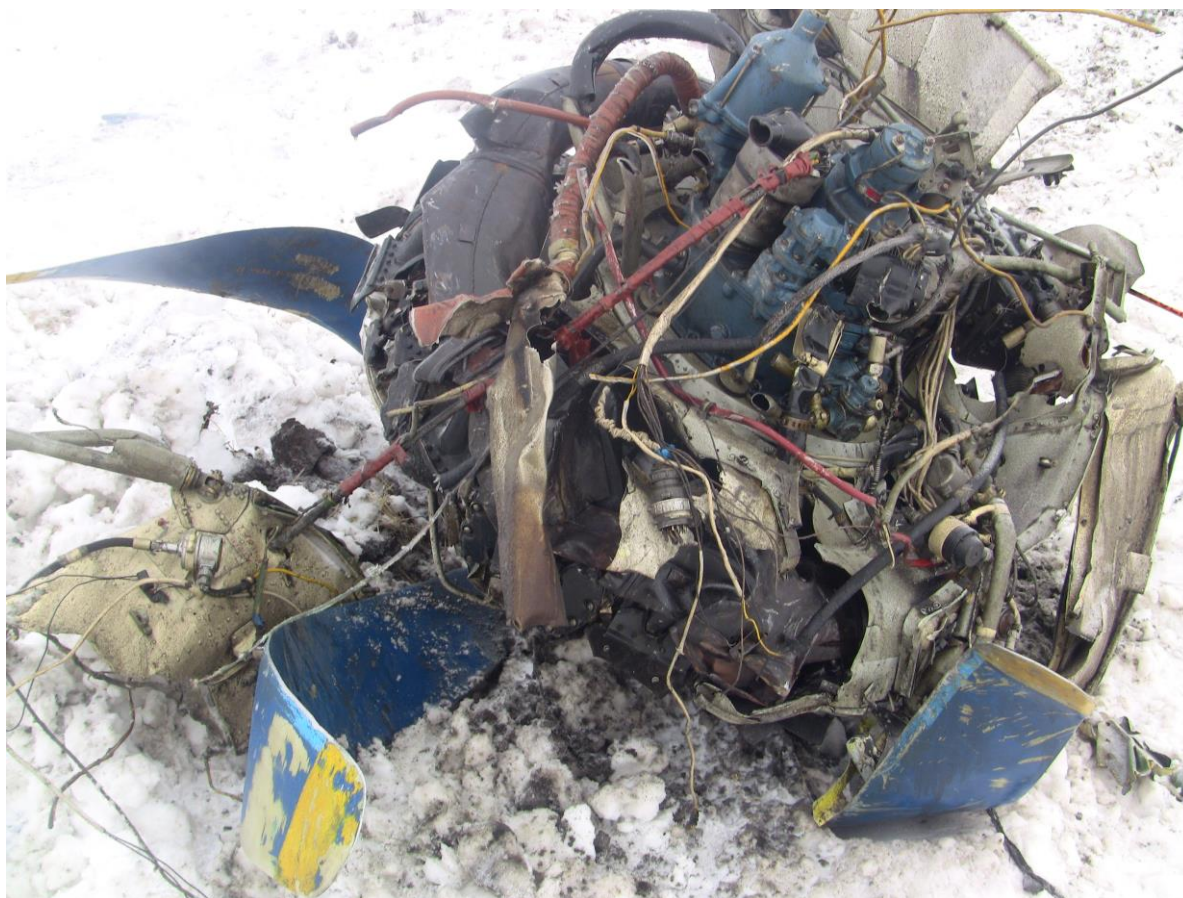
**Рис. 14. Двигатель с воздушным винтом**

В результате обрыва подкосов моторамы двигатель и воздушный винт отделились и находились на расстоянии 11 м от самолёта, имея следующие разрушения:

- обрыв топливных, масляных и воздушных трубопроводов и шлангов, тяг, тросов управления двигателем;
- изгиб лопастей воздушного винта АВ-2 № 1, 2, 3 в сторону двигателя;
- обрыв лопасти № 4 в комлевой части;
- смятие и разрушение секций выхлопного коллектора № 2, 3, 4, 5, 6, 7;
- повреждение коллектора проводников зажигания;
- обрыв проводников зажигания передних свечей на цилиндрах № 5, 6;
- разрушение клапанных коробок на цилиндрах № 4, 6, 8;
- разрушен масляный бак.

Анализ полученных повреждений воздушного винта позволяет утверждать, что до момента АП двигатель был исправен и работоспособен. Лопастей воздушного винта деформированы и имеют загиб в виде «тюльпана» (Рис. 14), что позволяет сделать вывод о том, что в момент соударения с землёй воздушный винт вращался.
