МЕЖГОСУДАРСТВЕННЫЙ АВИАЦИОННЫЙ КОМИТЕТ
КОМИССИЯ ПО РАССЛЕДОВАНИЮ АВИАЦИОННЫХ ПРОИСШЕСТВИЙ

ОКОНЧАТЕЛЬНЫЙ ОТЧЁТ
ПО РЕЗУЛЬТАТАМ РАССЛЕДОВАНИЯ АВИАЦИОННОГО ПРОИСШЕСТВИЯ

Вид авиационного происшествия	Катастрофа
Тип воздушного судна	Самолёт Ан-2
Государственный и регистрационный опознавательные знаки	RA-54790
Собственник	ООО «АВИАПАРТНЕР»
Эксплуатант	ООО «ЛЕМАКС»
Авиационная администрация регистрации эксплуатанта	Южное МТУ Росавиации
Авиационная администрация места АП	Западно-Сибирское МТУ Росавиации
Место происшествия	РФ, Кемеровская область, Крапивинский район, северо-западный склон горы Абатова, Координаты: 55°03,994' с. ш. и 087°24,070' в. д.
Дата и время	31.07.2016, 06:35 UTC (13:35 местного времени), день

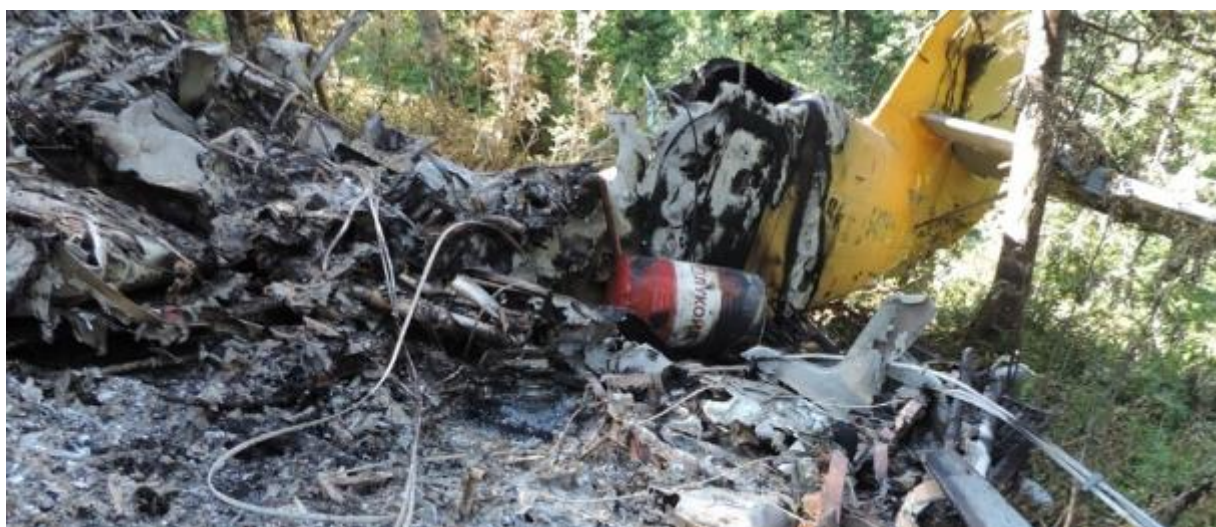
Рис. 1. Фюзеляж

Кабина пилотов полностью сгорела.

Обшивка фюзеляжа, продольный и поперечный силовой набор от шпангоута 1 до шпангоута 15 полностью сгорели.

Перегородка по шпангоуту № 15 деформирована.

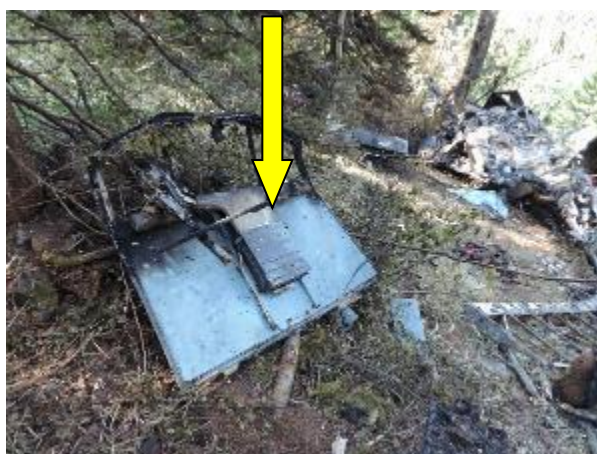
а)

Аварийный люк кабины пилотов сорван находился впереди воздушного судна (Рис. 2 а).

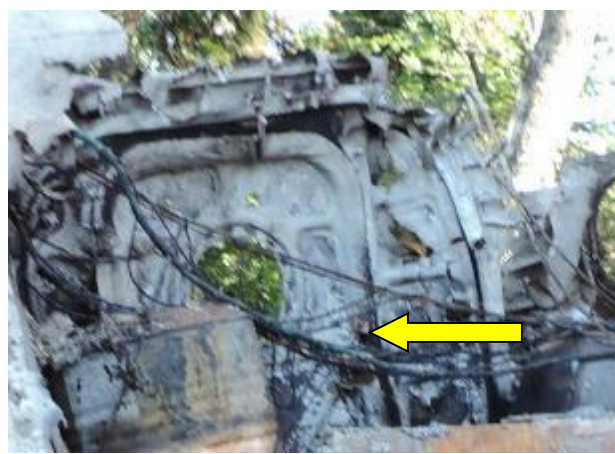
б)

Грузовая дверь со следами пожара закрыта изнутри (Рис. 2 б).

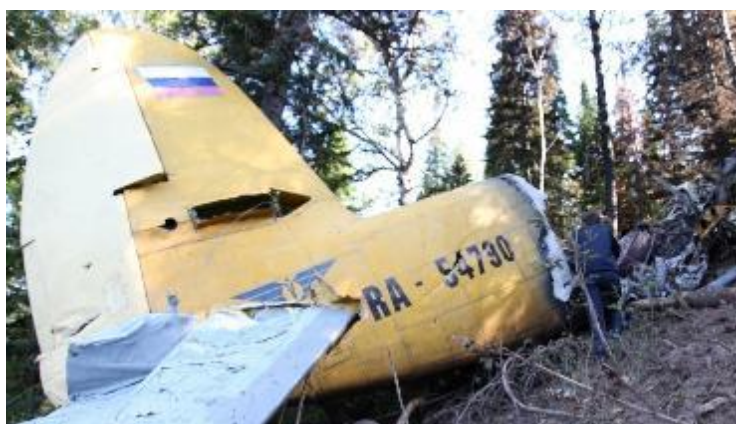
Рис. 3. Хвостовое оперение

Хвостовая часть планера (Рис. 3) с вертикальным и горизонтальным оперениями, рулями направления и высоты, хвостовым колесом получила повреждения при ударе о землю и деревья. Правая часть горизонтального оперения отсоединилась при ударе о землю.

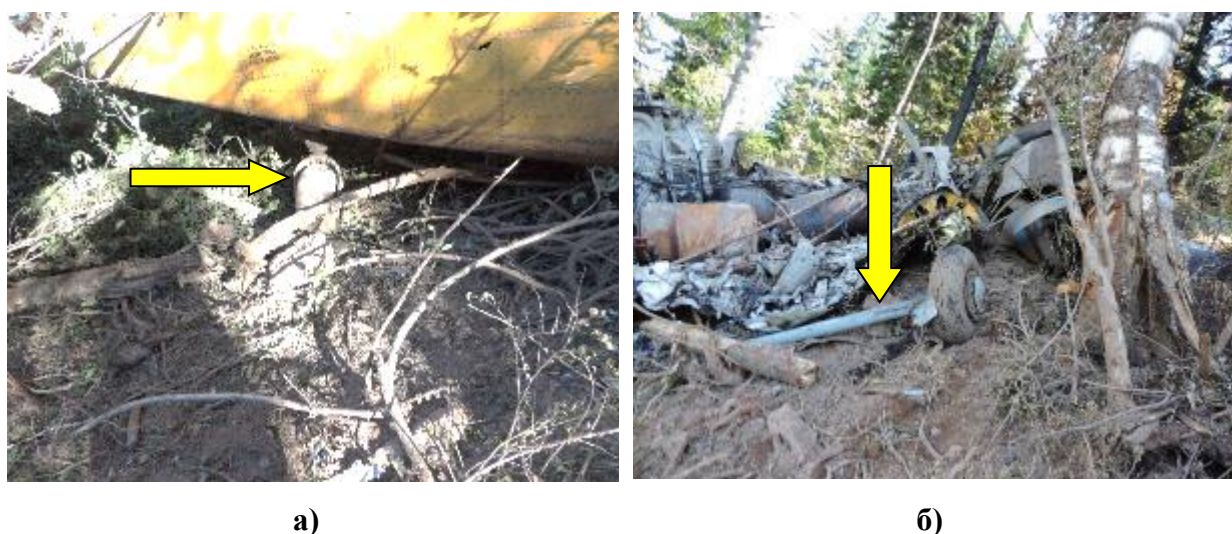
Рис. 4. Шасси

Хвостовое колесо имеет незначительные повреждения (Рис. 4 а).

Передние и задние подкосы и амортизаторы шасси при ударе о землю получили повреждения, сложились и отсоединились (Рис. 4 б).

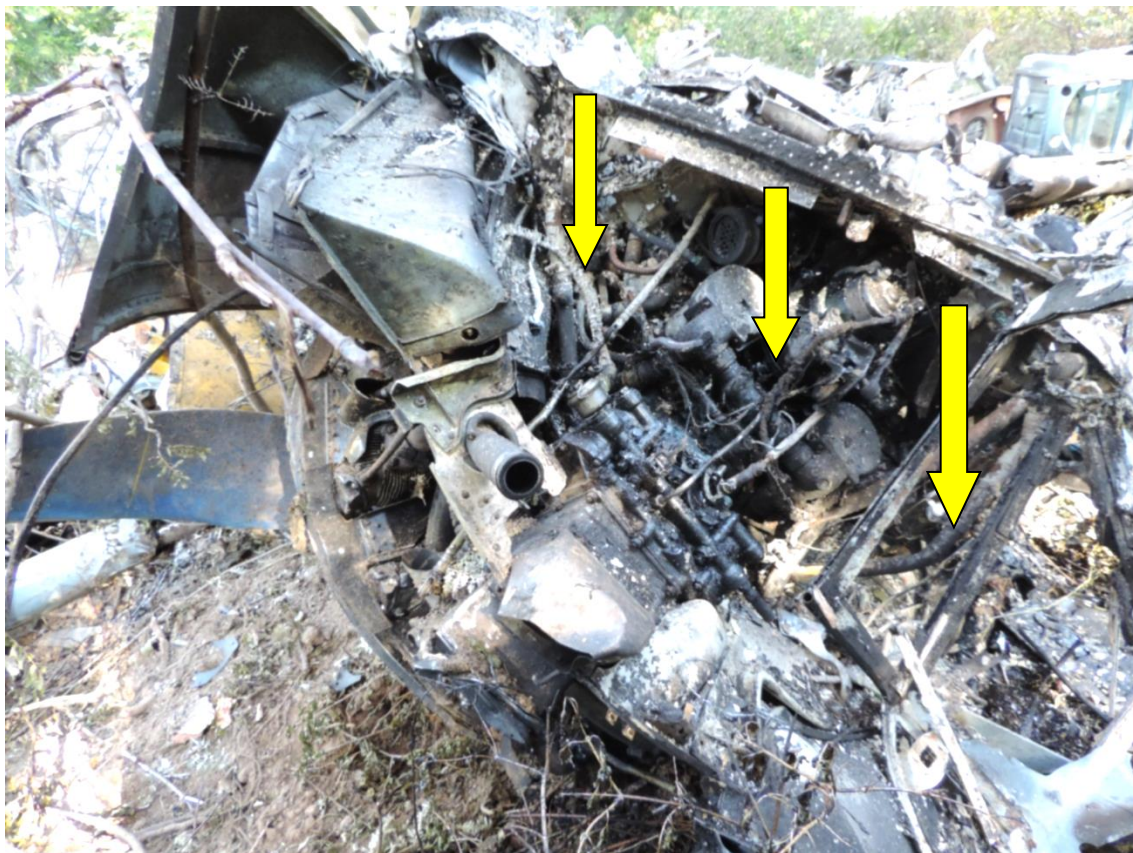
Рис. 5. Топливная система

Агрегаты, трубопроводы и рукава топливной системы имеют значительные повреждения от воздействия высоких температур (Рис. 5).

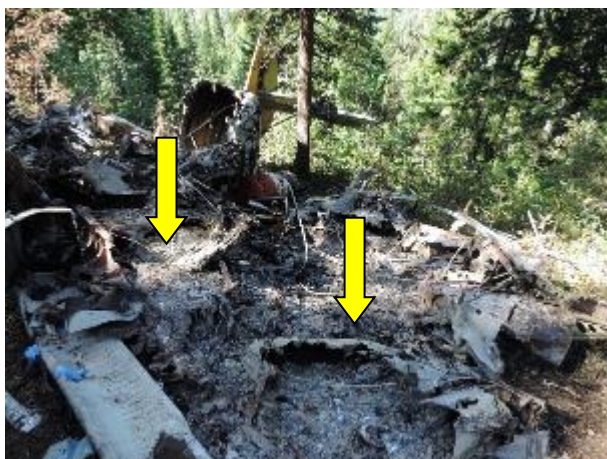
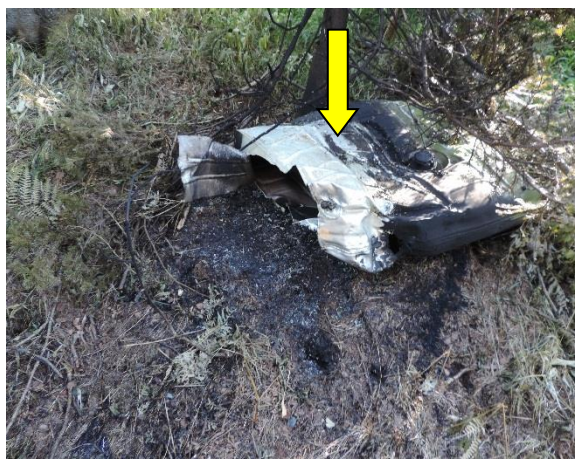
Рис. 6. Топливные баки

Топливные баки получили значительные повреждения и частично сгорели (Рис. 6).

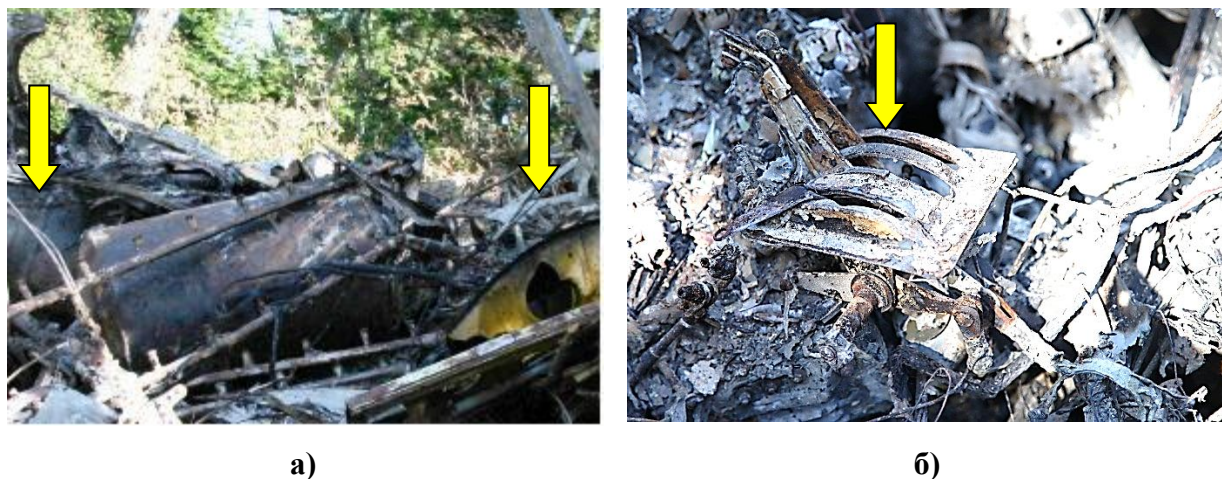
Рис. 7. Система управления

Из-за значительных механических разрушений и температурного воздействия на планер самолета, система управления двигателем сильно повреждена. Тросовая проводка системы управления самолетом разрывов не имеет, резьбовые соединения законтрены (Рис. 7 а). Закрылки в убранном положении, сектор управления газом, сектор управления шагом винта, сектор управления высотным корректором установлены в переднее крайнее положение (Рис. 7 б).

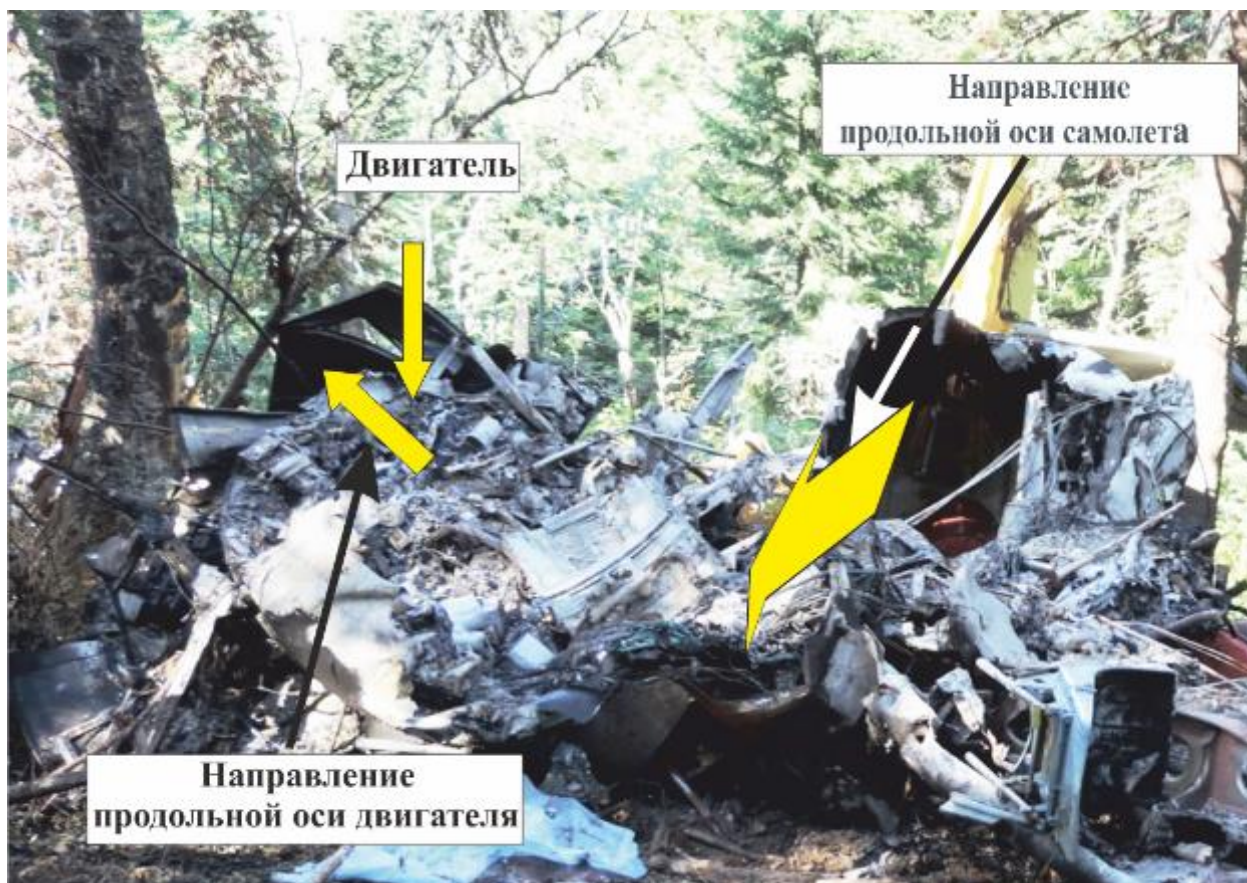
Рис. 8. Положение двигателя относительно продольной оси ВС

При осмотре места происшествия было обнаружено, что двигатель с рамой крепления и воздушным винтом вырван с места крепления с фюзеляжем (Рис. 8).

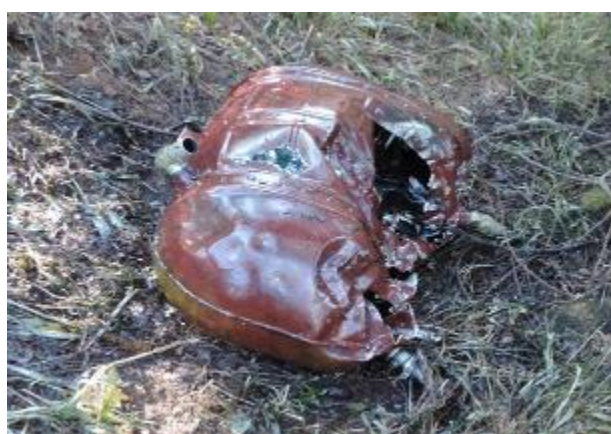
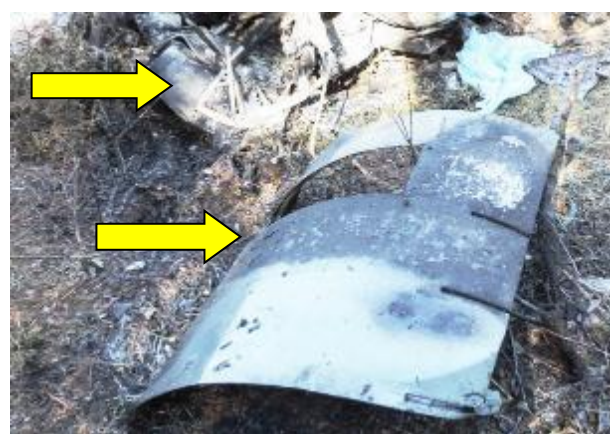
Рис. 9. Маслобак и капоты двигателя

Все агрегаты, трубопроводы, система управления двигателем, электропроводка имеют значительные механические и термические повреждения. Маслобак (Рис. 9 а) и капоты (Рис. 9 б) отделены от силовой установки, имеют значительные механические повреждения.

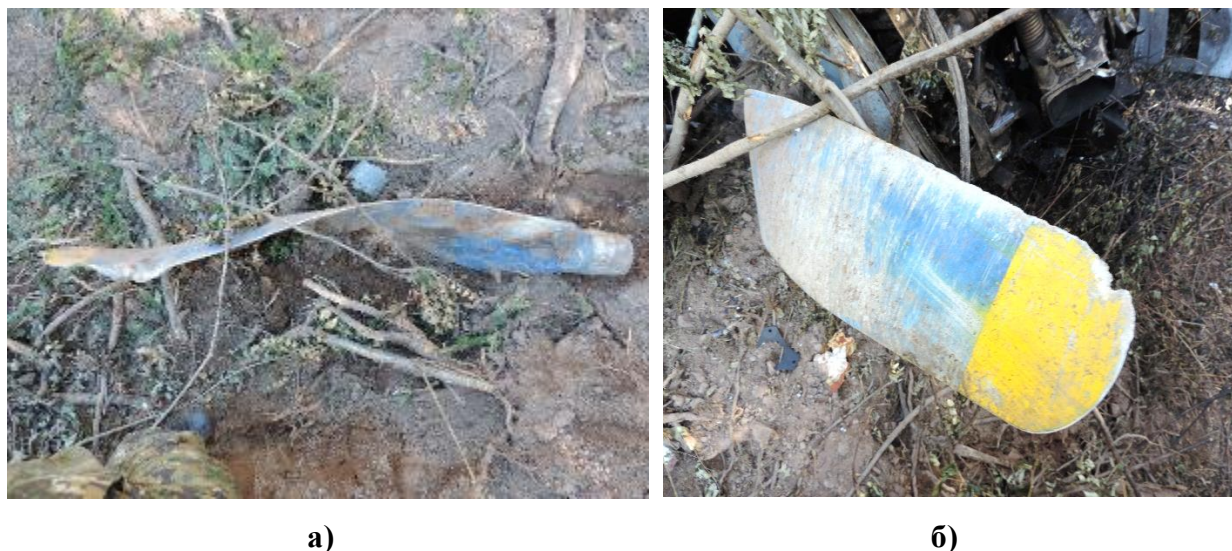
Рис. 10. Лопасты ВВ

Одна лопасть отделилась от воздушного винта после удара о землю (Рис. 10 а).

Лопасты воздушного винта имеют саблевидную форму, на передних кромках лопастей имеются забоины (Рис. 10 а) и б).

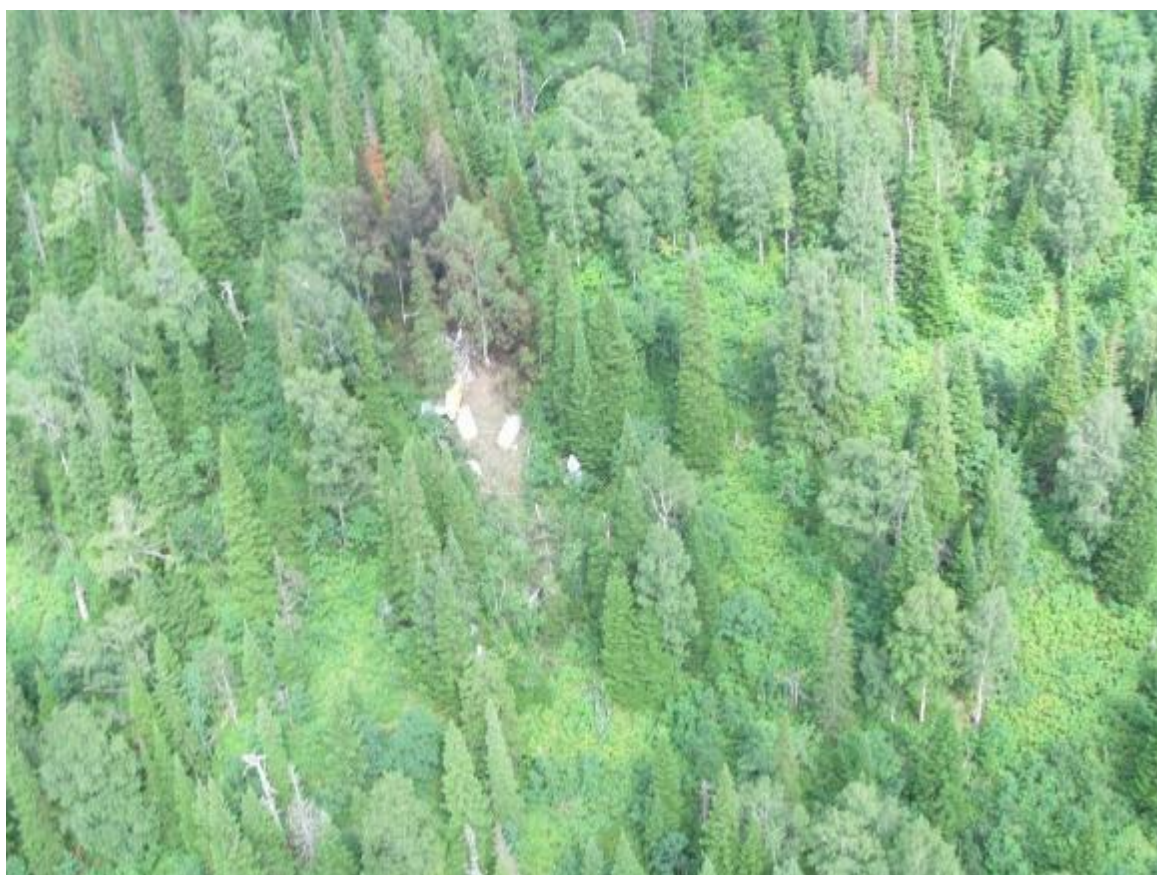
Рис. 13. Место АП

АП произошло на северо-западном склоне горы Абатова (Рис. 13), на высоте 571 м над уровнем моря в точке с координатами: 55°03,994' с. ш. и 087°24,070' в. д. В районе АП местность с пересеченным рельефом, с относительными превышениями от 500 м до 1000 м в радиусе 25 км. Максимальная высота горы Абатова составляет 747 м над уровнем моря, уклон составляет от 0,1 до 7,5%. Магнитное склонение +7,5°.

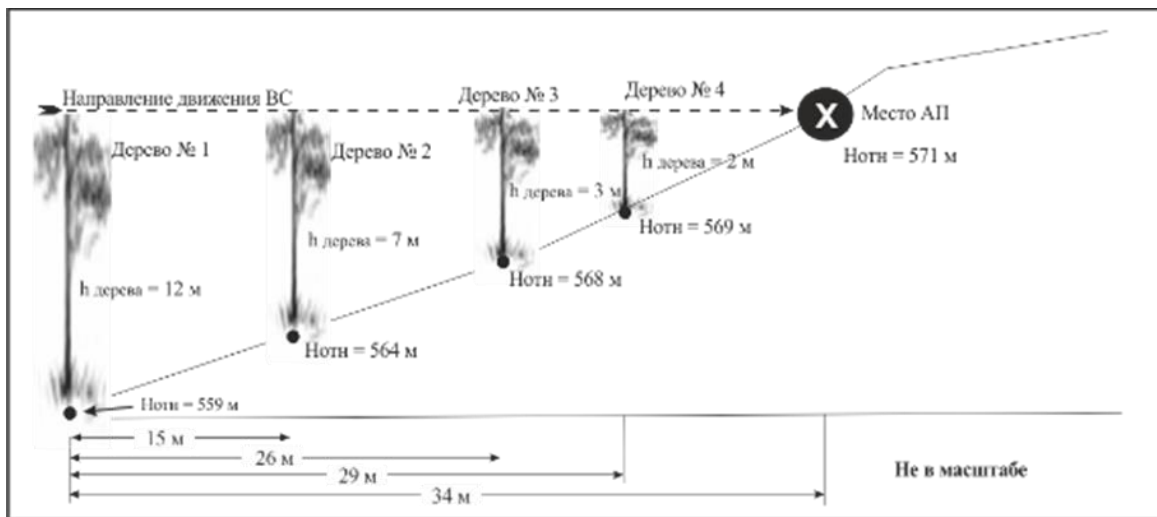
Рис. 14 Вертикальный профиль движения самолёта на месте АП

Первое касание ВС произошло с деревом на относительной высоте 559 м. (Рис. 14) После касания первого дерева, самолет пролетел еще 34 м, срезал верхушки с трех деревьев и столкнулся со склоном горы. Разрушаясь, ВС продвинулось еще на 6 м. Расположение фрагментов ВС показано на кроках места АП (Рис. 15) и в спецификации к крокам (Таблица 5).

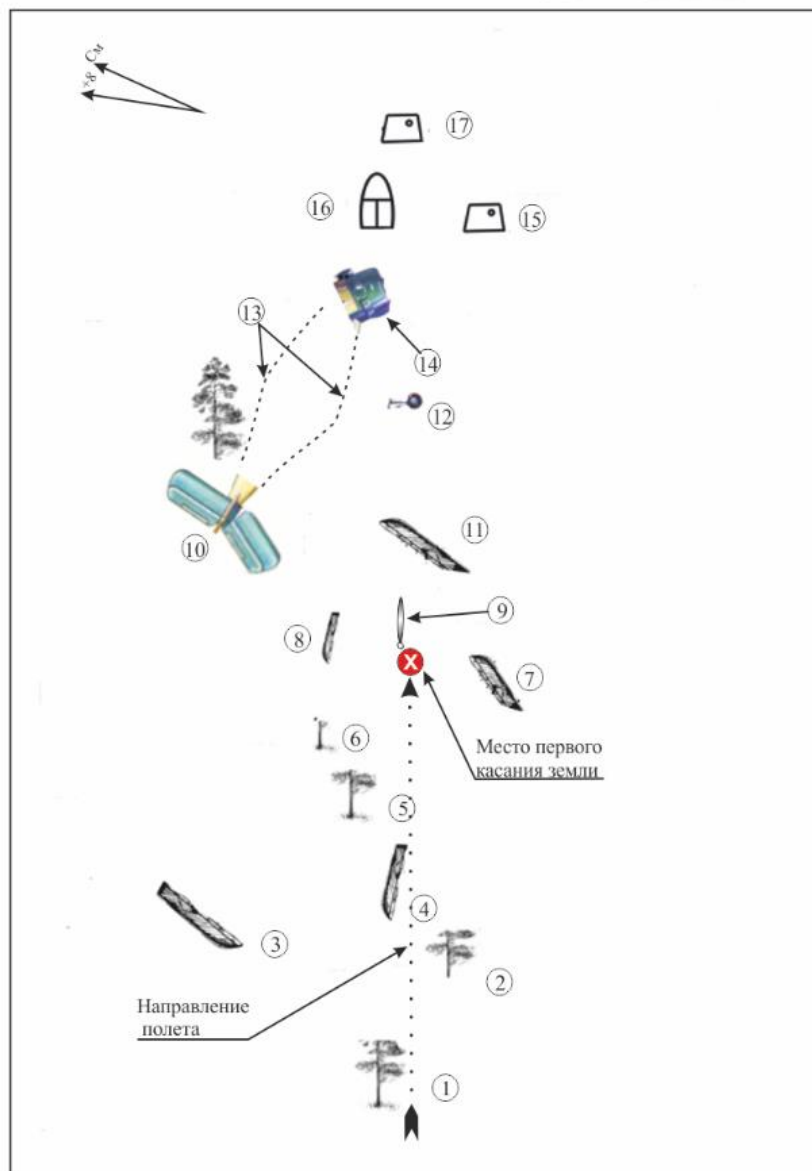
Рис. 15. Кроки места АП

Верхние и нижние консоли крыльев, элероны, закрылки получили повреждения при ударе о деревья, землю, частично сгорели, разбросаны по направлению движения воздушного судна (Рис. 15 и Таблица 5).

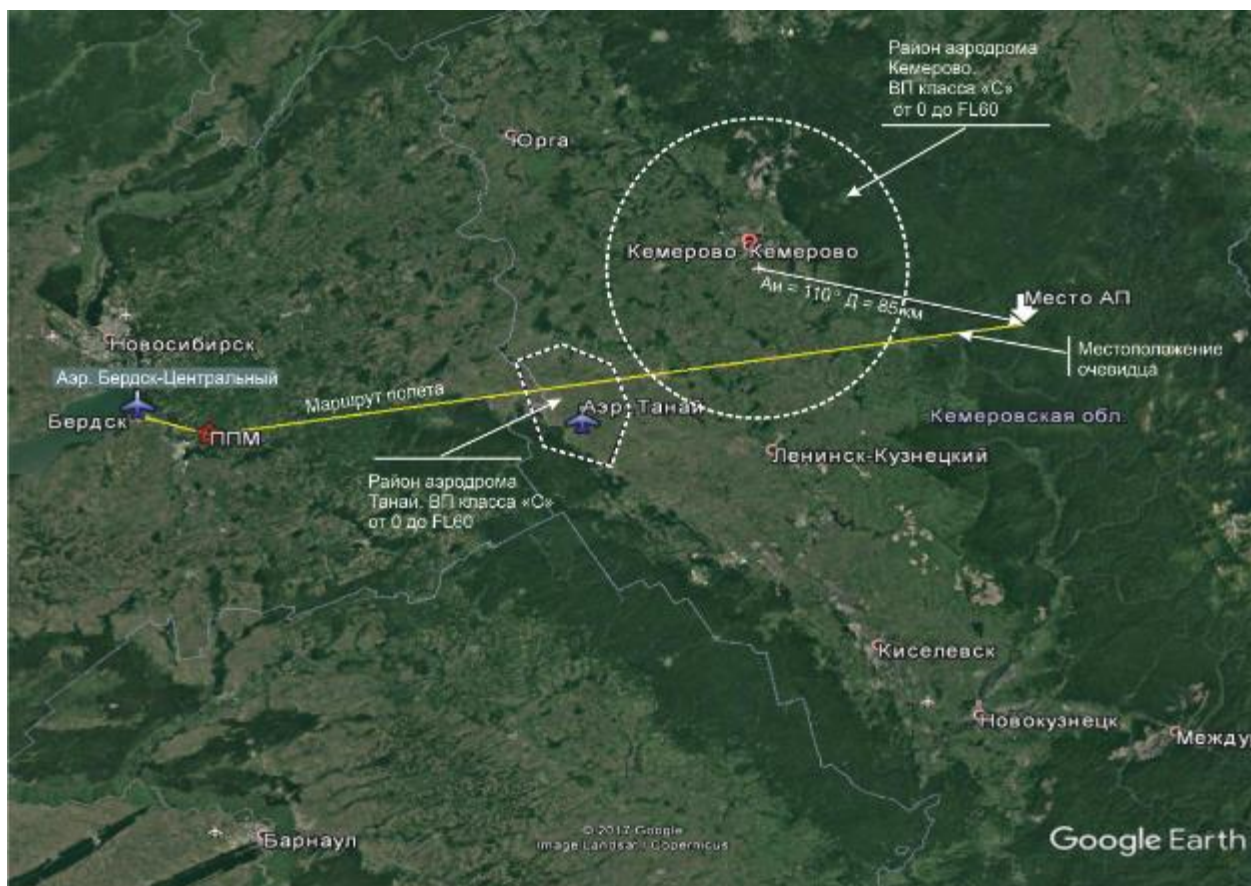
Рис. 16. Наиболее вероятный маршрут полета

По имеющимся в распоряжении комиссии данным (данные GPS-навигатора DEXP AURIGA DS700 от взлета до ППМ, показания РП аэродрома Танай и выписки телефонных переговоров между РП аэродрома Танай и РП аэродрома Кемерово, показания очевидца в районе н. п. Зеленогорский) был составлен наиболее вероятный маршрут полета (Рис. 16).

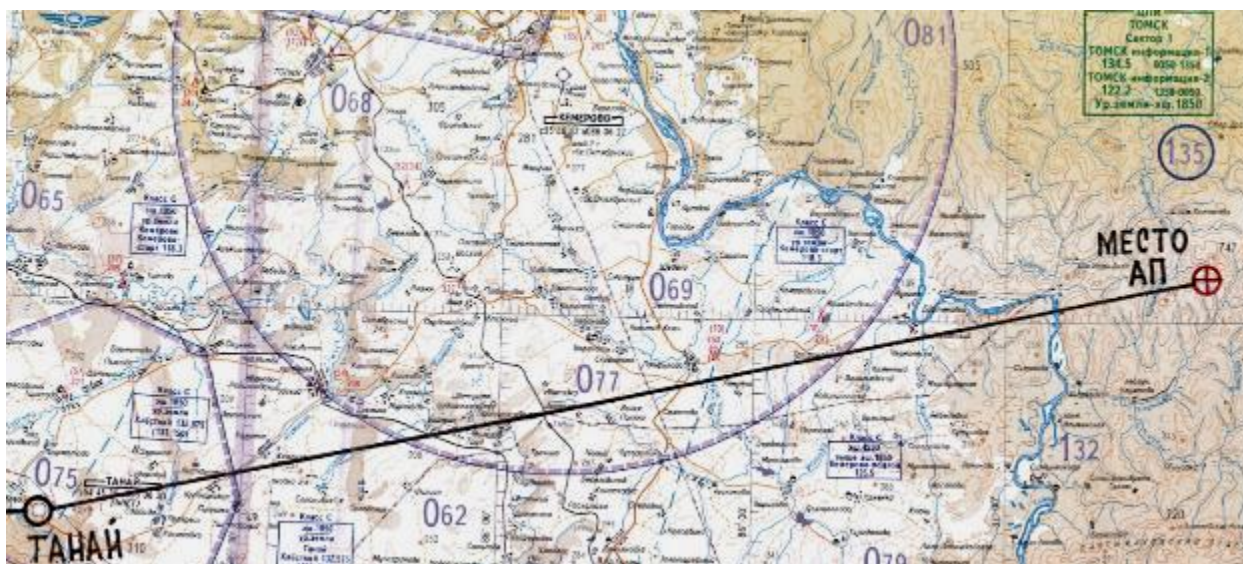
Рис. 18. Конечный участок полета

Наивысшая точка рельефа местности – гора Абатова, с которой произошло столкновение ВС, имеет высоту 747 м (Рис. 18). В данном случае метеорологические условия не позволяли безопасно выполнить полет по ПВП
