**Secretaría de Comunicaciones y Transportes**  
**Subsecretaría de Transporte**  
**Dirección General de Aeronáutica Civil**  
**Comisión Investigadora y Dictaminadora de Accidentes e Incidentes de Aviación**

ACCIDENTE

EXP. No. ACCDTAFA011/2016MMDO

Aeronave: Marca Cessna, Modelo 208B, Numero de serie **VER 1** Matrícula XA-ULU.  
Propietario: Aéreo Servicios Empresariales, S. A. de C. V.  
Lugar: En la radial 265 grados a 60 MN del VOR DGO, del Aeropuerto de Durango.  
Hora y fecha: 09:17 horas (15:17 UTC); 01 de abril de 2016.

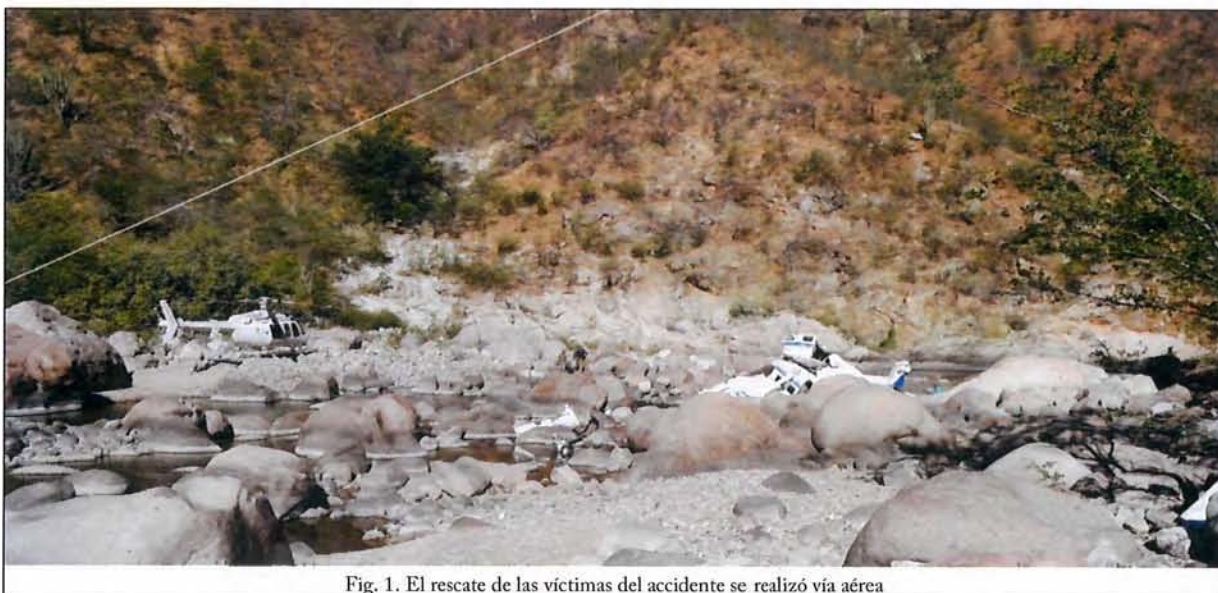
Fig. 1. El rescate de las víctimas del accidente se realizó vía aérea

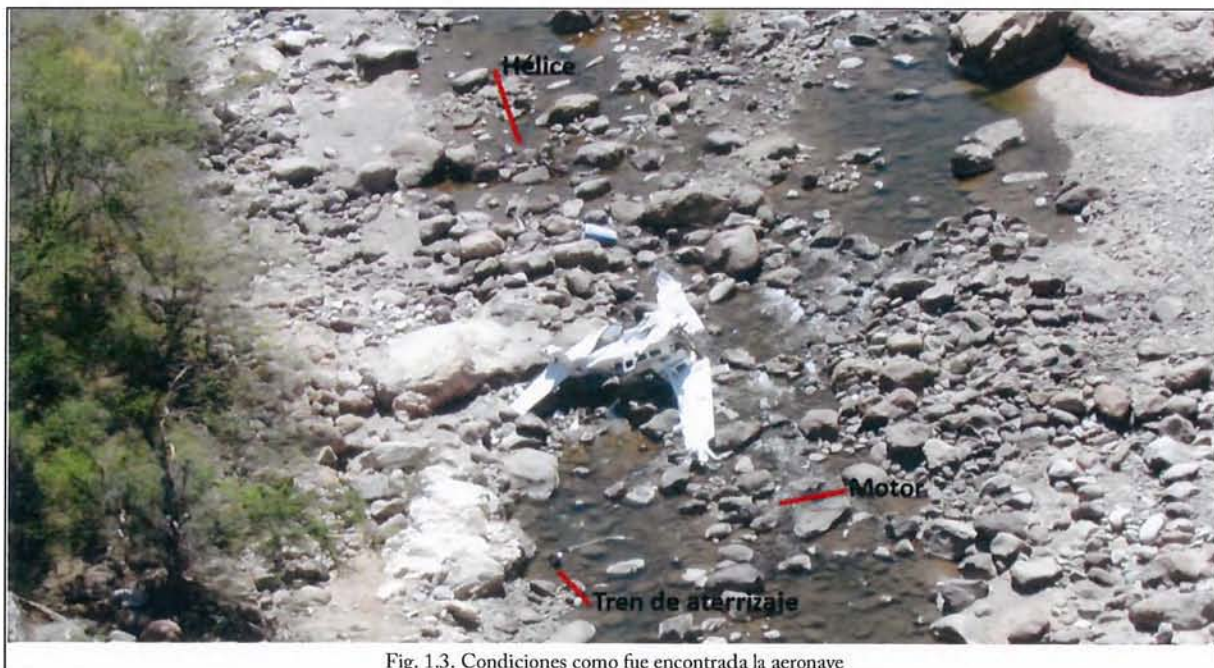
La aeronave se encontró completa en el lugar del accidente, debido a impactos contra las piedras de gran tamaño ubicadas en el lecho del río, se desprendió el motor y hélice, el fuselaje de la aeronave se encontró partida a la mitad, no hubo desprendimiento de ningún plano de control y de sustentación de la aeronave, antes del impacto.

Fig. 1.3. Condiciones como fue encontrada la aeronave

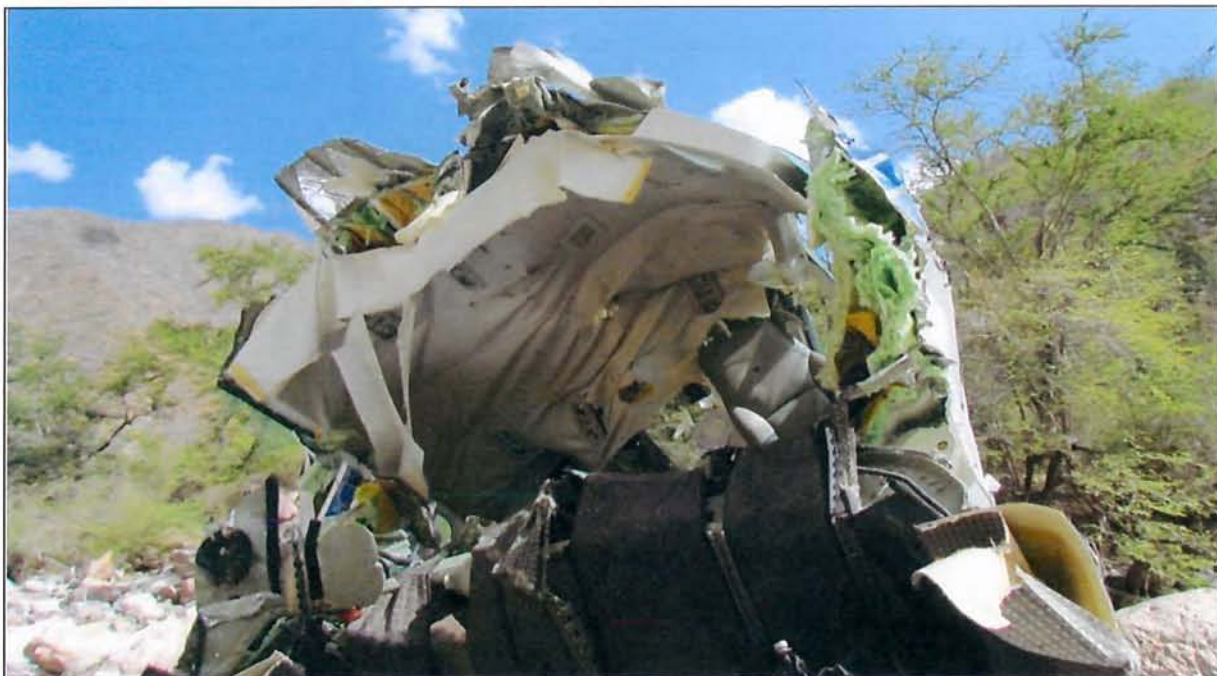
Fig. 1.9.1. Daños estructurales presentes en la aeronave partida por la mitad

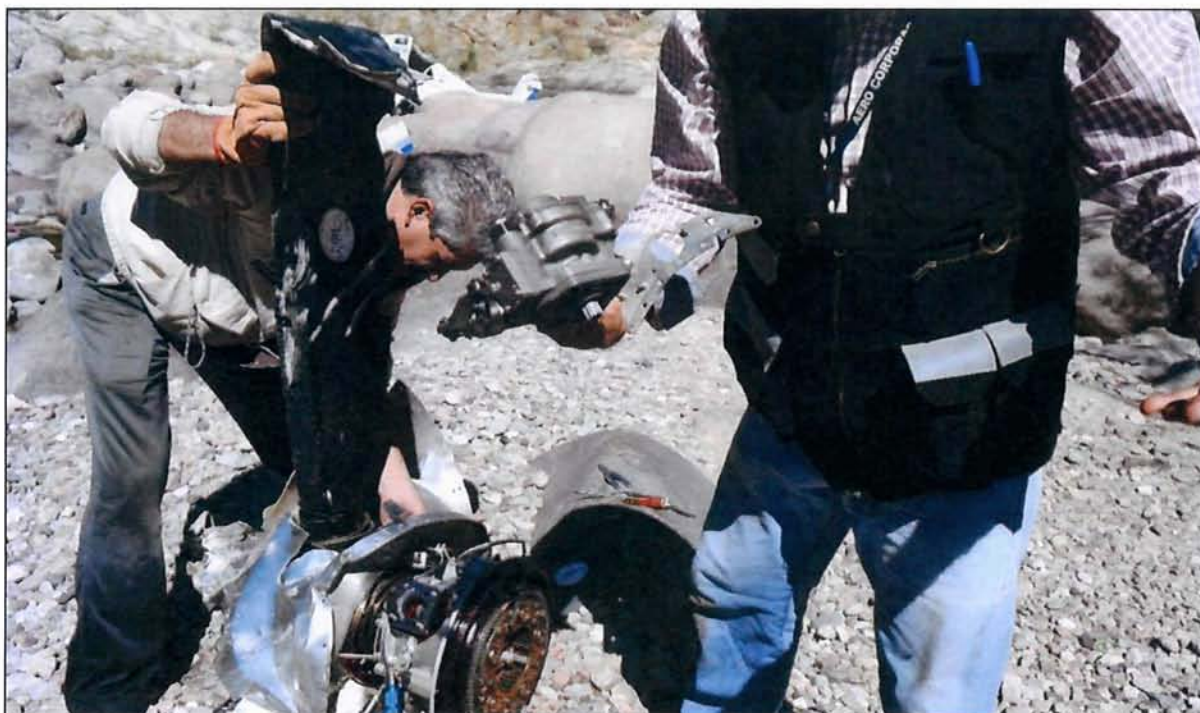
Se inspeccionó en el sitio del accidente el hub de la hélice, y el conjunto de tres palas las cuales se encontraron perfiladas, se desprendió del motor desde la segunda etapa de caja de engranes<sup>7</sup>, se extrajo el gobernador de la hélice marca Woodward P/N 8310-002-01, S/N **VER 1**, se desmonto y se determinó que no existieron fallas que pudieran haber contribuido a la causa del accidente.

Fig.1.10.1. Extracción del gobernador de la hélice

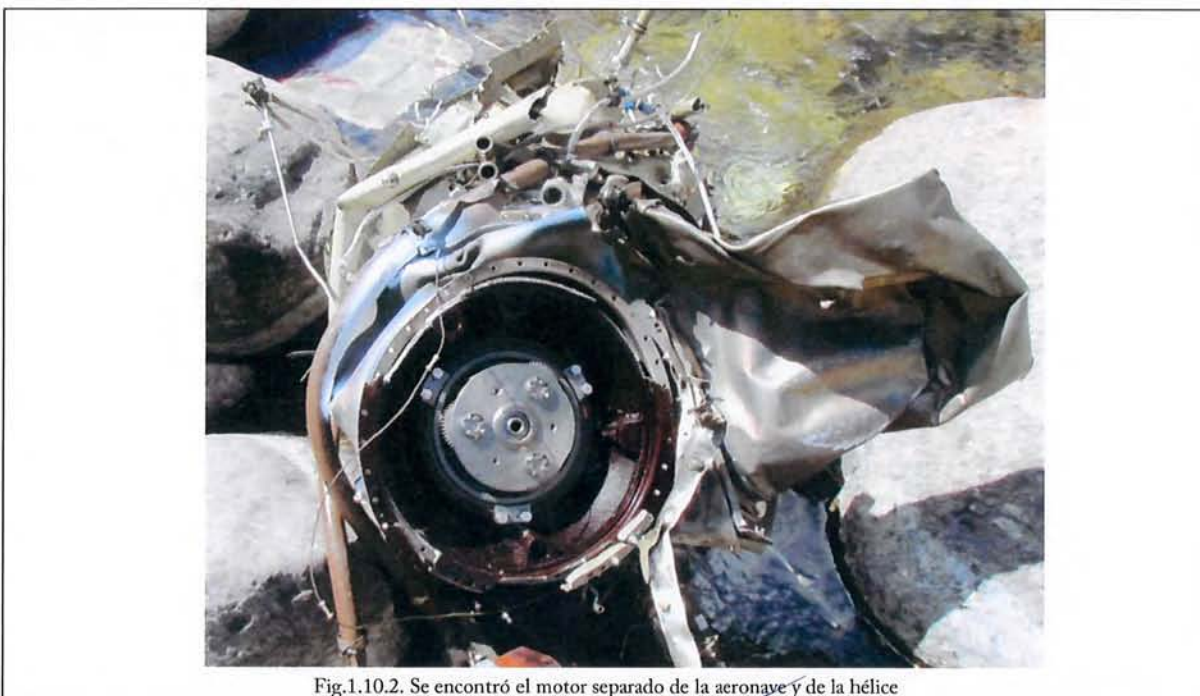
Fig.1.10.2. Se encontró el motor separado de la aeronave y de la hélice

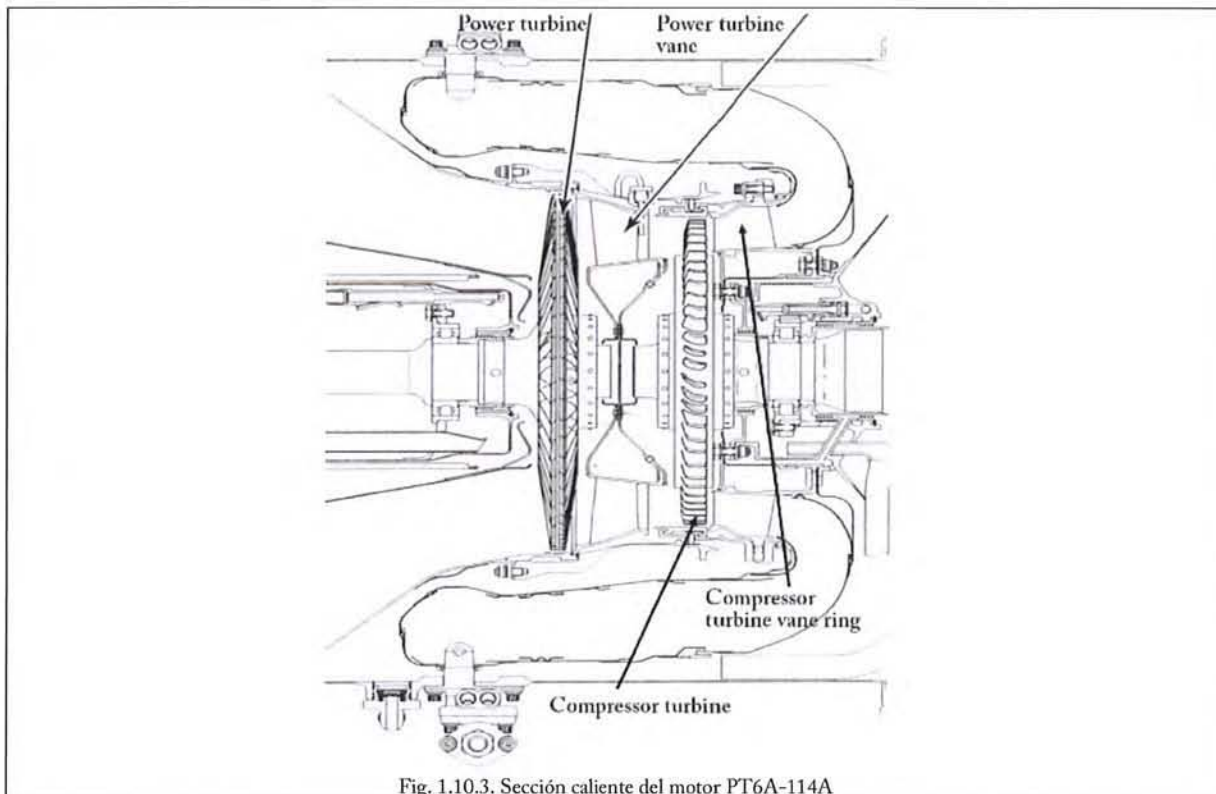
Al realizar la apertura del motor en la sección caliente reveló la fractura de un alabe del compresor turbine (CT) originada alrededor del área del borde de ataque a 0.250 pulg de la raíz del alabe, no se observaron anomalías metalúrgicas en el material que pudieran haber contribuido a la aparición de la fatiga, no obstante, la presencia de una reparación no aprobada por Pratt & Whitney Canadá al compresor turbine vane ring muy probablemente contribuyó a que el alabe de CT haya sido sometido a tensiones vibratorias mayores a los que normalmente está sometido por diseño, resultando en su fractura.

Fig. 1.10.3. Sección caliente del motor PT6A-114A

El fabricante realizó una investigación más exhaustiva detectando que CT vane ring había sido retrabajado e instalado en el overhaul, al parecer la parte está identificada como un número STI<sup>8</sup> que fue liberado para servicio por el proveedor llamado Southwest Turbines, esta reparación fue aprobada por la FAA y esta consiste en reemplazar el núcleo completo CT vane ring, dejando sólo una porción del soporte de la cubierta interna, sin embargo indican que esta reparación no está aprobada por Pratt & Whitney Canadá.

Pratt & Whitney Canadá ha efectuado diversas pruebas a reparaciones similares a la efectuada por Southwest Turbines al CT vane ring, las cuales han demostrado la posibilidad de un aumento significativo en los esfuerzos vibratorios en los alabes del CT, debido a las desviaciones dimensionales del CT vane ring en comparación con los criterios de vibración de diseño del motor.
