BPEA / ACCID 01 /2018

RAPPORT FINAL

**Accident de l'aéronef de type BOEING 737-300F
Immatriculé 9S-ASG, survenu à Lubumbashi (Luano)
Le 04 mars 2018**

Juin 2019

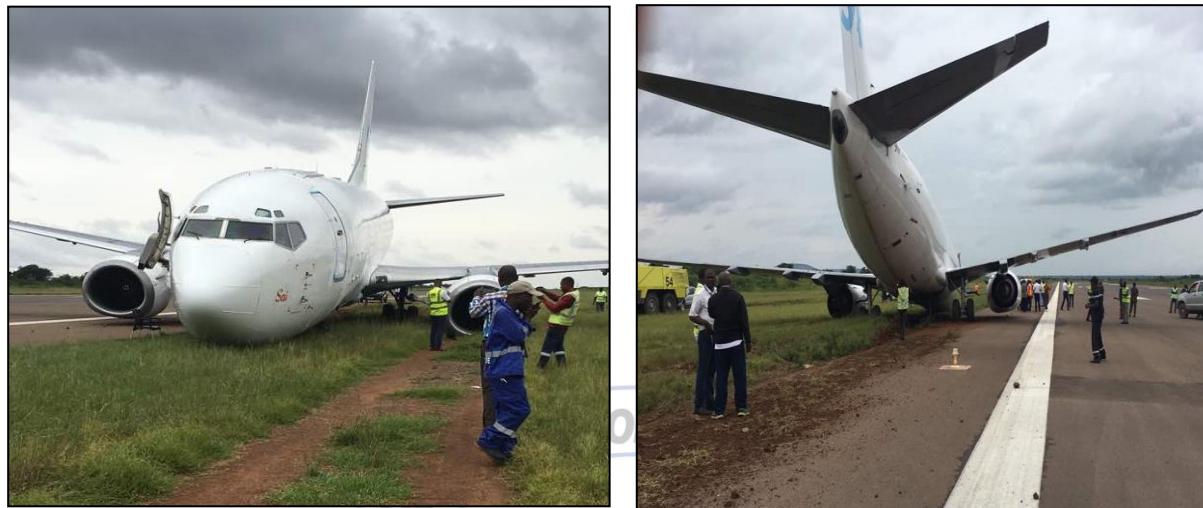
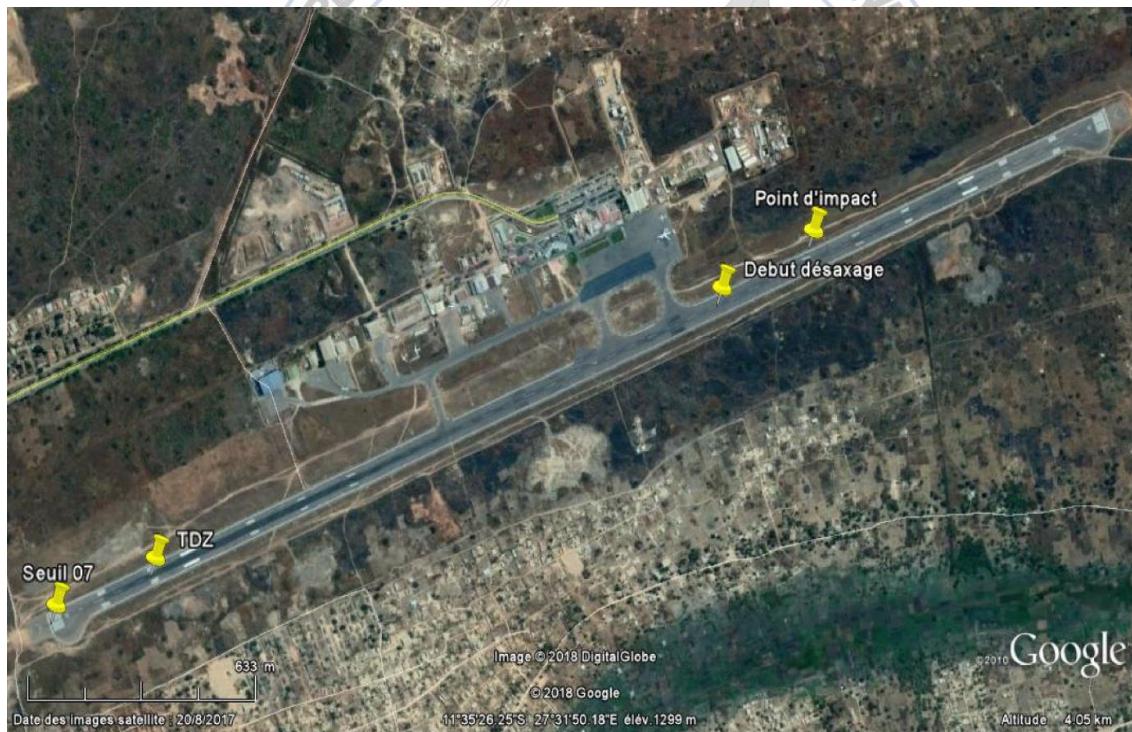
L'aéronef a subi des dommages substantiels dans le secteur de la cage (wheel well) du train avant.

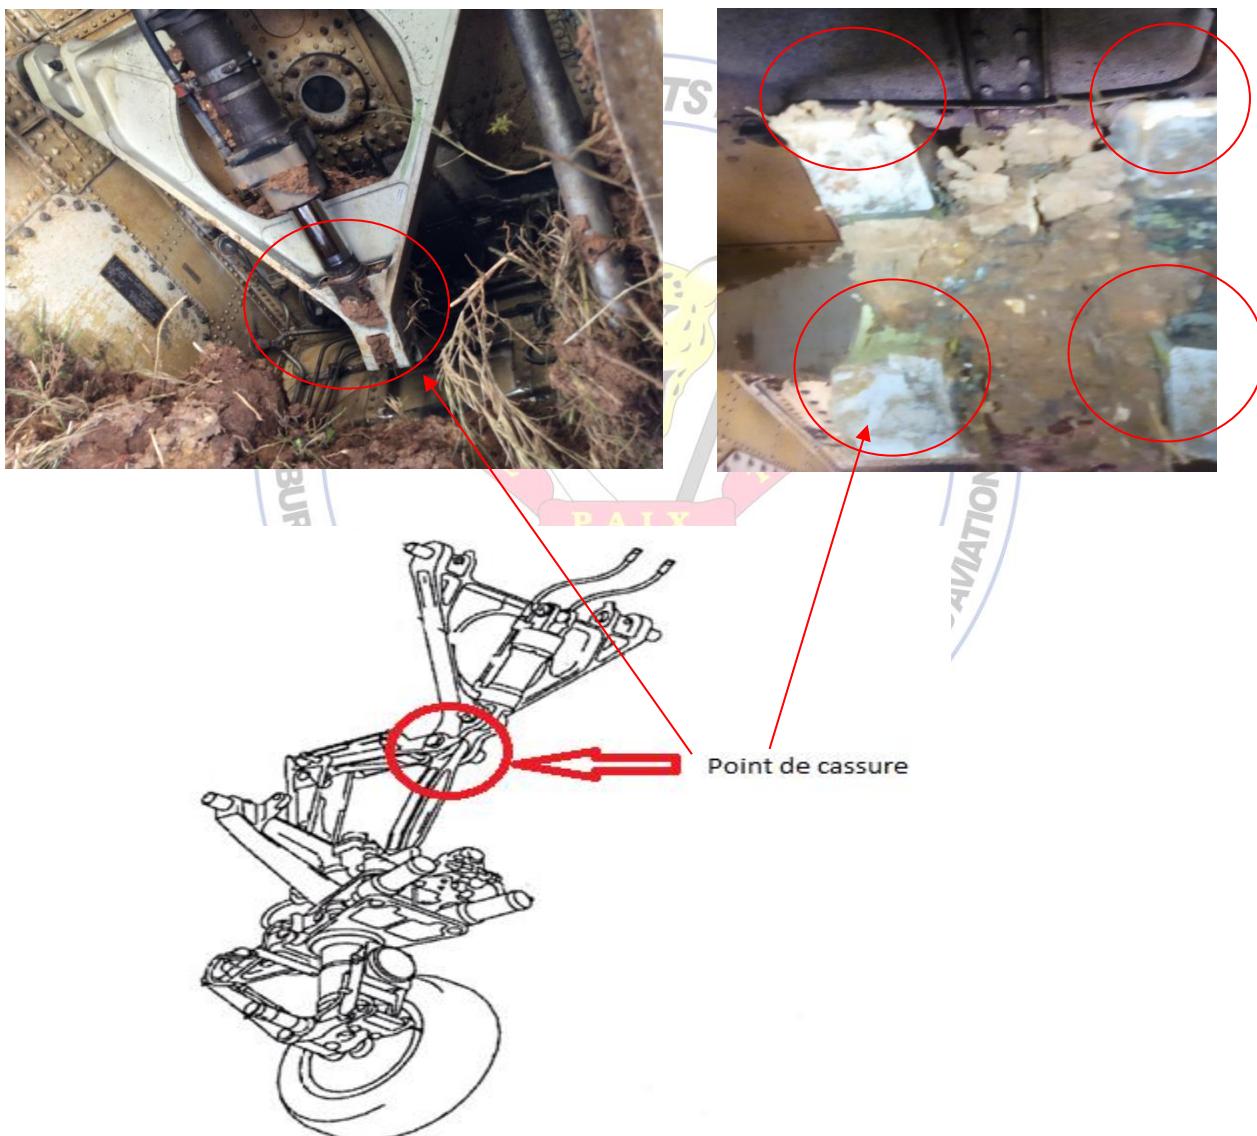
- Toute la partie basse avant de l'aéronef est endommagée à partir de la station 294.5 à 360 et de S-25L à LA S-25R, le skin, les lisses et les couples sont aussi endommagés ;
- De la station 235.8 à la station 294.5, la structure était aussi endommagée ;
- Le train avant était cassé et arraché de la structure ;
- Les trappes du train arrachées.

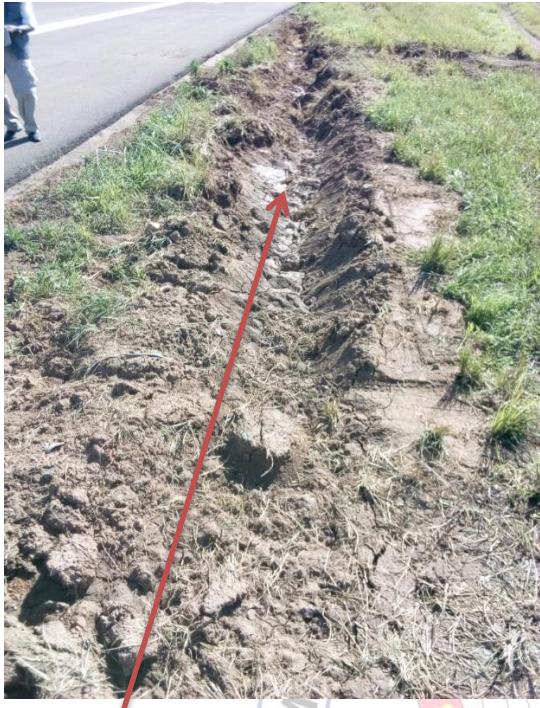
Point de cassure du train avant
Ornière ouverte par le train du
nez

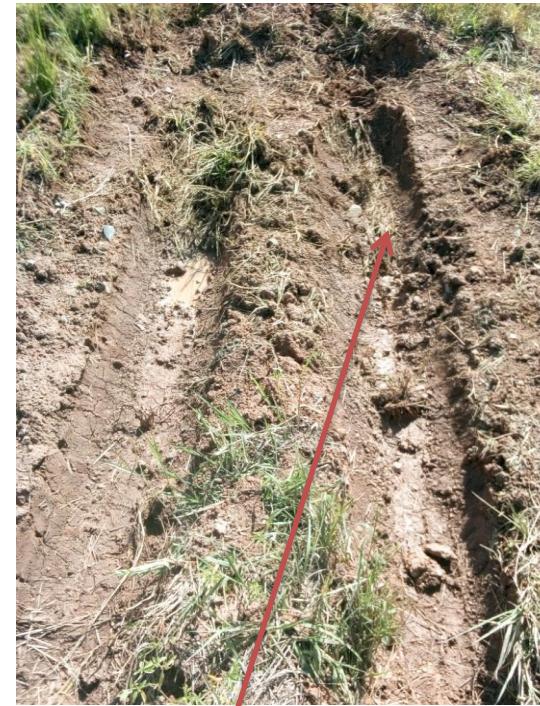
Ornière ouverte par le train principal gauche

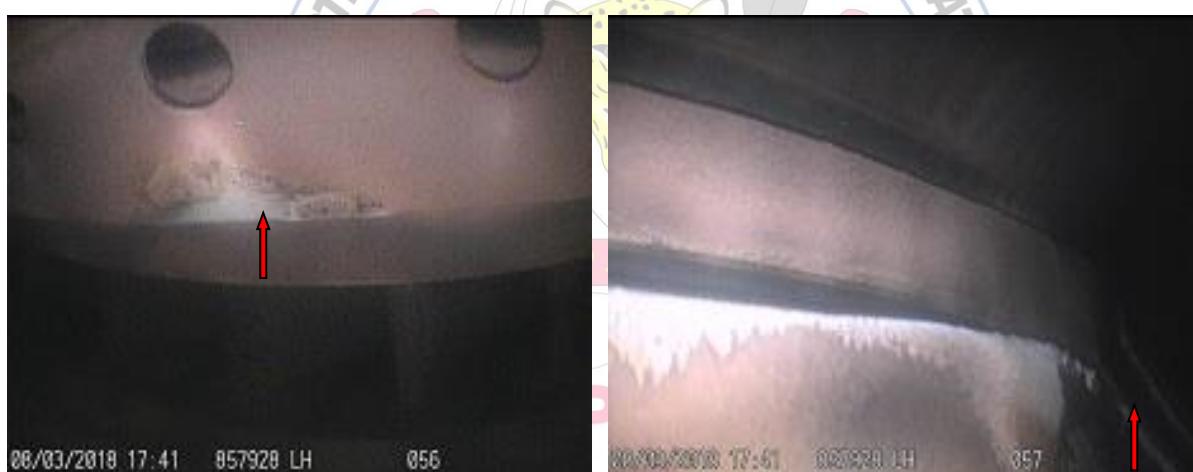
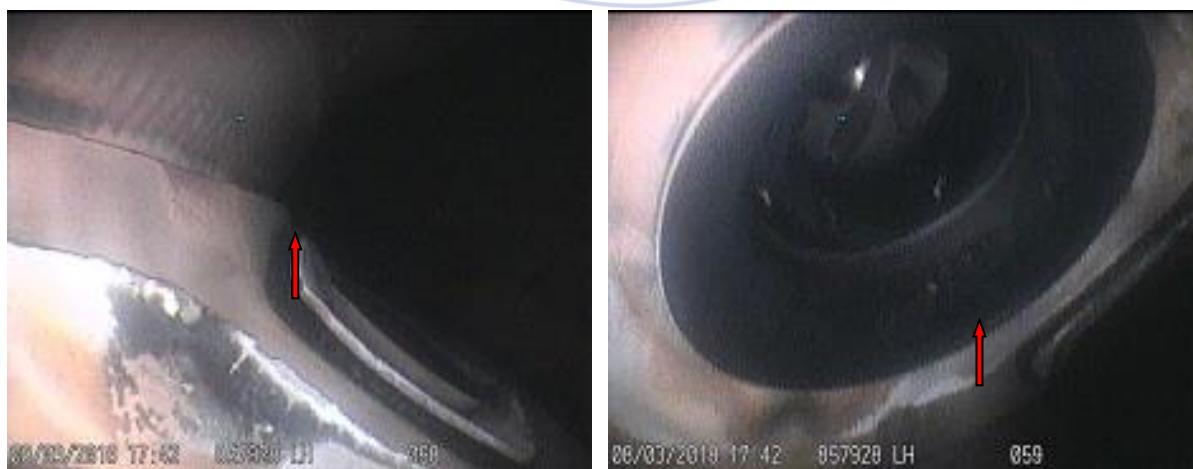
CC Liner and HPT Vanes and blades:

Combustion Liner : Carbon build up, light ceramic coating loss on Inner and Outer liner several deflectors found with minor heat erosion.

HPT Blades : Light heat erosion on blades tips and light rubbing on segment, minor crack in area A also found dirty.

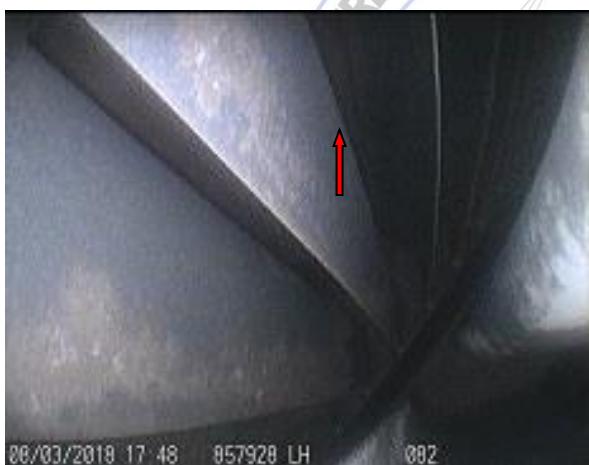
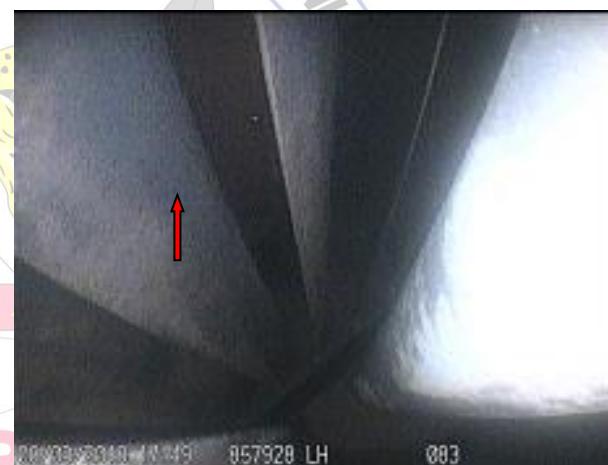
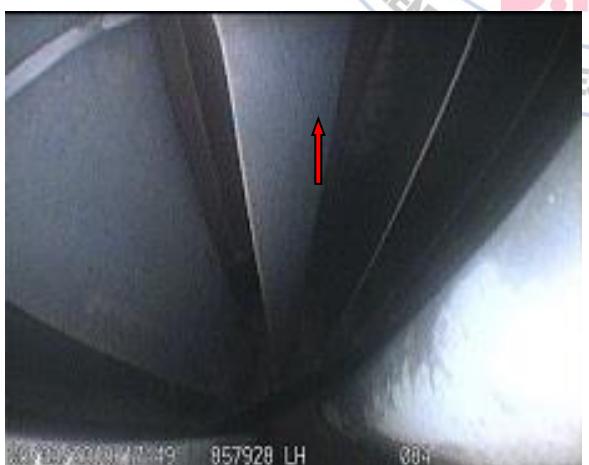
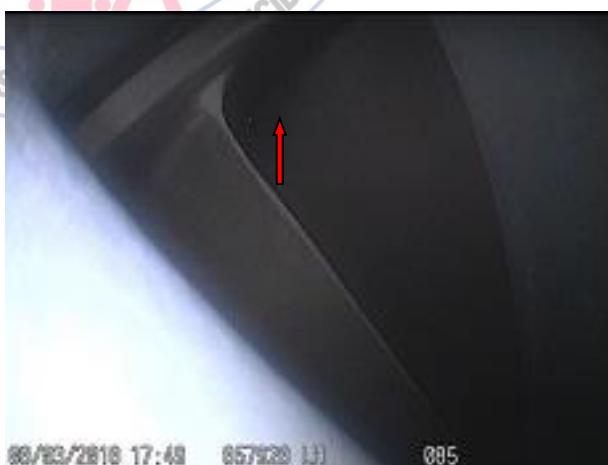
LPT Blades & Vanes :

LPT Guide vanes : Nil defects
