# INFORME FINAL ACCIDENTE

**COL-17-48-GIA**

**Pérdida de Control en Tierra  
Excursión de Pista  
Cessna 402C, HK 4417  
20 de Diciembre de 2017  
Bahía Solano, Chocó,  
Colombia**

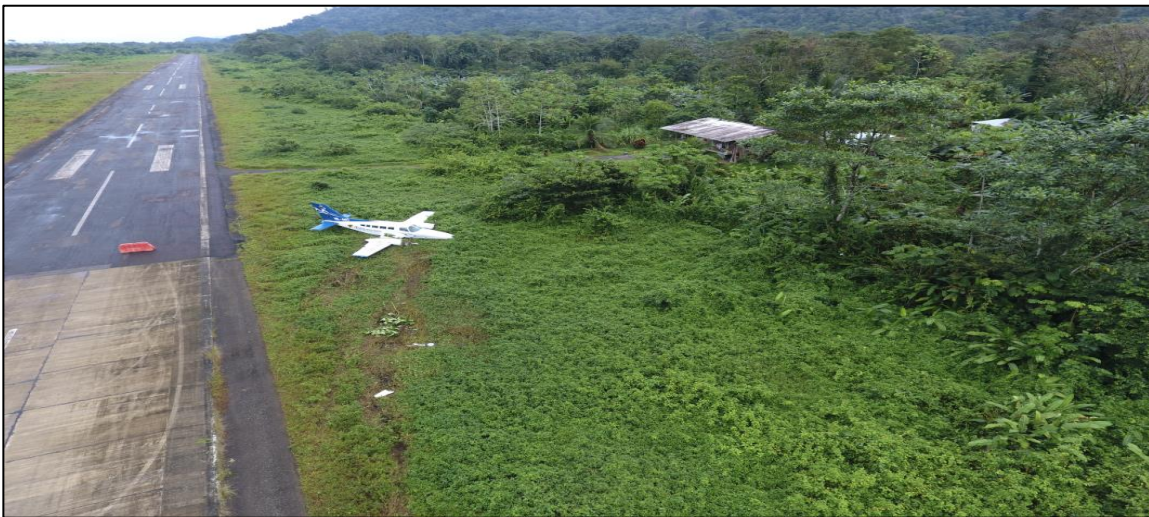
Cuando la aeronave se salió de la pista entró a una zona de seguridad de superficie irregular; la parte inferior del fuselaje y los planos tuvieron contacto con dicha superficie.

Transcurridos unos tres metros la compuerta del tren principal derecho se separó de la estructura que lo soportaba; tres metros después, el tren principal de ese mismo lado se desprendió de la aeronave.

Se evidenciaron fisuras en el radome y en la lámina inferior del fuselaje; en los planos derecho e izquierdo se notaron abolladuras y ondulaciones. El tren principal izquierdo y de nariz quedaron fracturados desde su base y se encontraron ubicados al lado del fuselaje.

Las mangueras de sistema hidráulico y el cableado eléctrico quedaron rotos; las láminas de los flaps rotas, la luz beacon inferior resultó rota; los dos motores experimentaron parada súbita; las hélices derecha e izquierda se encontraron dobladas y con golpes evidentes en los spinner's.

Fotografía No.1: Posición final de la aeronave

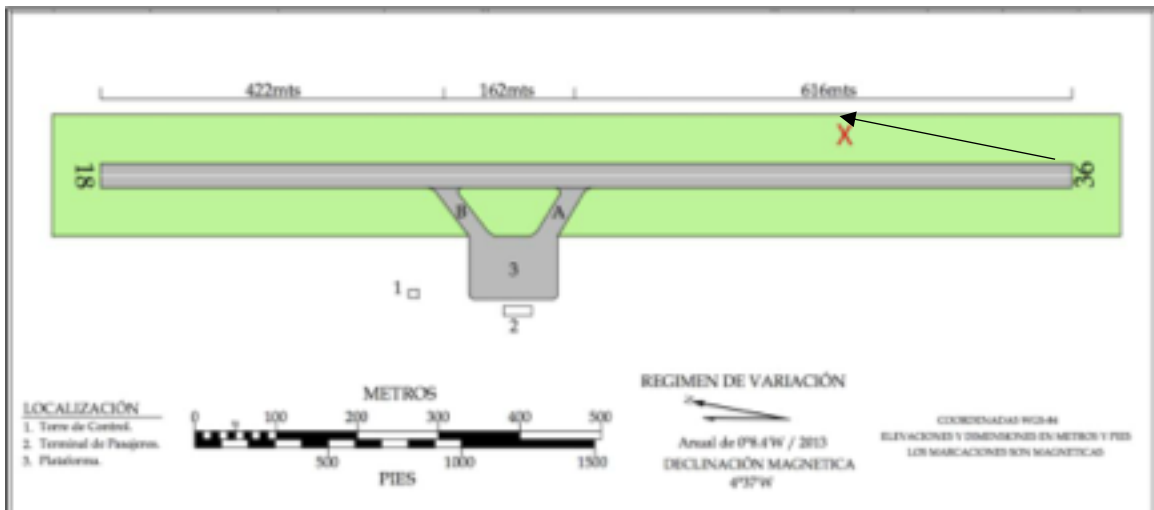
La aeronave inició carrera de despegue desde la cabecera 36 del Aeródromo José Celestino Mutis, y recorridos aproximadamente 200 mts, la tripulación perdió el control direccional de la aeronave, la cual se desvió hacia la derecha del eje de la pista; la tripulación no efectuó las correcciones debidas produciéndose una excursión de pista y terminando la aeronave en la zona verde a 5 m del borde derecho de la pista y con rumbo 130°.

La pista no cuenta con demarcación; los primeros 300 metros a partir de la cabecera 36 tiene baches reportados mediante NOTAM y en el AIP; la franja de pista 18/36 tiene constante presencia de personal.

La superficie de la zona de seguridad era blanda, fangosa e irregular, con presencia de montículos, arbustos y vegetación.

Figura No. 1: Trayectoria de la aeronave

A través de la Secretaría de Seguridad Operacional y de la Aviación Civil, gestionar ante el Municipio de Bahía Solano, Operador del Aeródromo José Celestino Mutis, el mejoramiento de las condiciones operacionales del aeródromo, como son, entre otras: el reemplazo permanente de las mangas veletas, la completa y correcta demarcación de la pista, la limpieza de la superficie de la pista, la adecuación de las zonas de seguridad y la prohibición de tránsito de personas y vehículos en las áreas operativas.

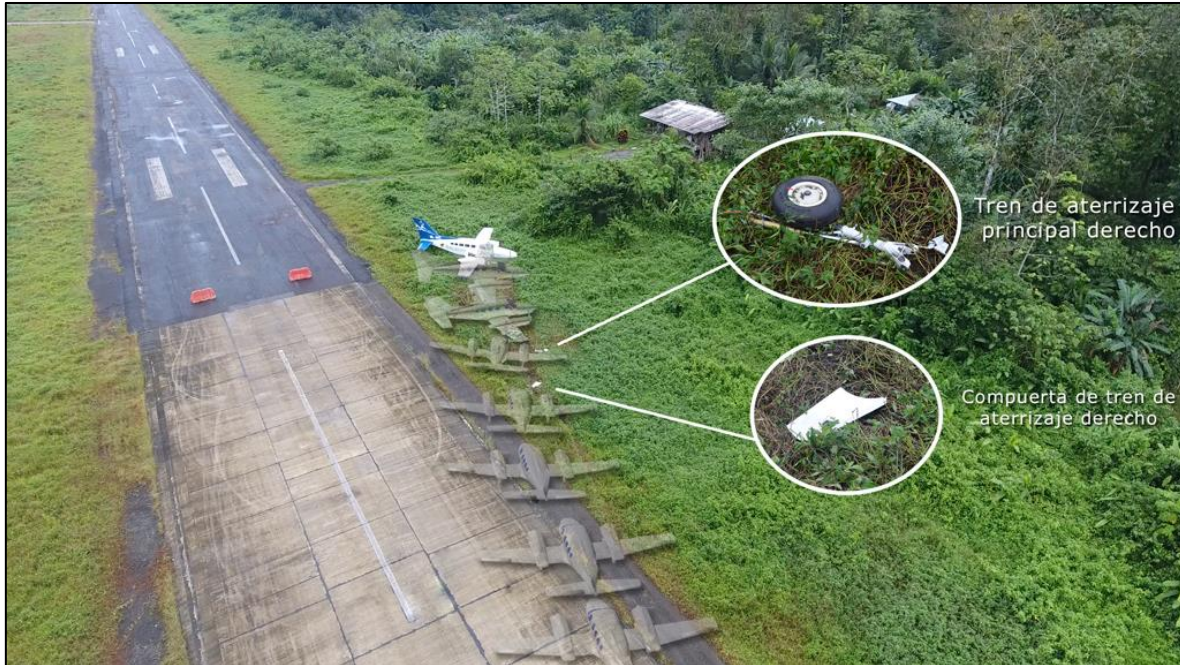
Tal como se evidencia en la Fotografía No. 2, el tren principal derecho se separó de la estructura que lo soportaba; tres metros después, el tren principal de ese mismo lado se desprendió de la aeronave.

El tren principal izquierdo y de nariz quedaron fracturados desde su base y se encontraron ubicados al lado del fuselaje.

Las mangueras de sistema hidráulico y el cableado eléctrico quedaron rotos; las láminas de los flaps rotas, la luz “beacon” inferior rota; los dos motores experimentaron parada súbita; las hélices derecha e izquierda se encontraron dobladas y con golpes evidentes en los spinners.

Fotografía No. 2: Trayectoria de la aeronave y ubicación de los restos
