INFORME DE SEGURIDAD OPERACIONAL

Matrícula: LV-MCV

Pérdida de control en vuelo

AERONAVE: Mitsubishi MU-2B-26A

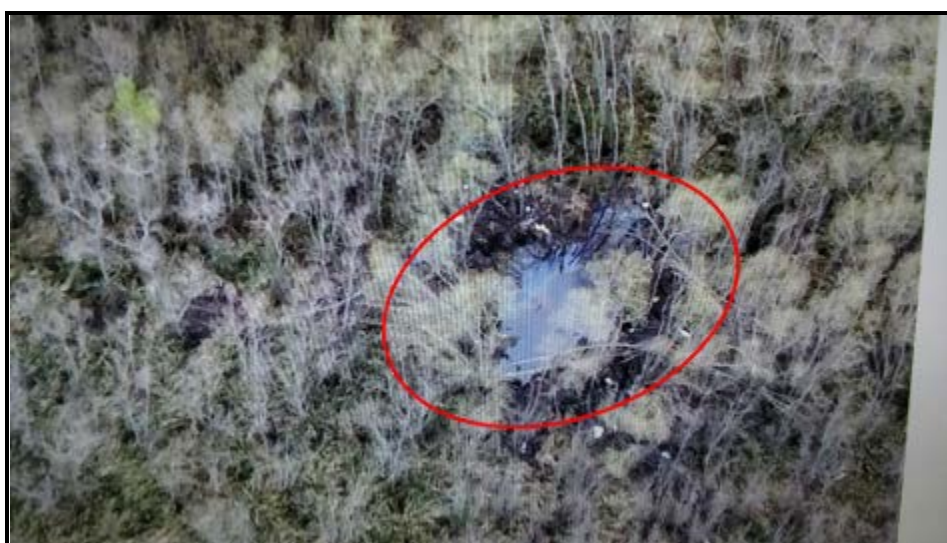
Los restos de la aeronave y los daños observados en el follaje en el lugar del accidente sugieren que el LV-MCV impactó contra el terreno con un ángulo de 80° (casi perpendicular al terreno) y a alta velocidad. Las fuerzas del impacto, producto de la elevada energía cinética, provocaron la destrucción total de la aeronave.

Figura 13. Imagen aérea del cráter en la zona de impacto del LV-MCV

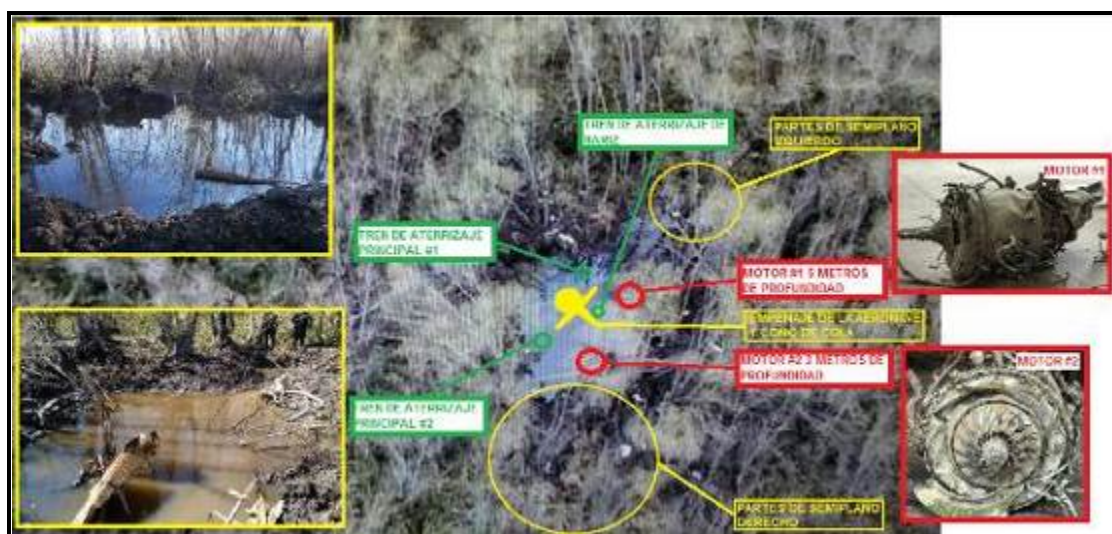
Si bien la dispersión de los restos de la aeronave abarcó un radio aproximado de 50 metros, principalmente de elementos pequeños, la mayoría de los componentes estructurales primarios, superficies de control de vuelo y dispositivos hipersustentadores fueron encontrados enterrados en un área rectangular de 12 por 6 metros. El motor, la caja reductora y el cubo de hélice del lado derecho fueron hallados a 3 metros de profundidad, mientras que el motor izquierdo, su correspondiente caja reductora y cubo de hélice fueron hallados a 5 metros de profundidad.

Figura 14. Dispersión de restos y/o componentes de la aeronave

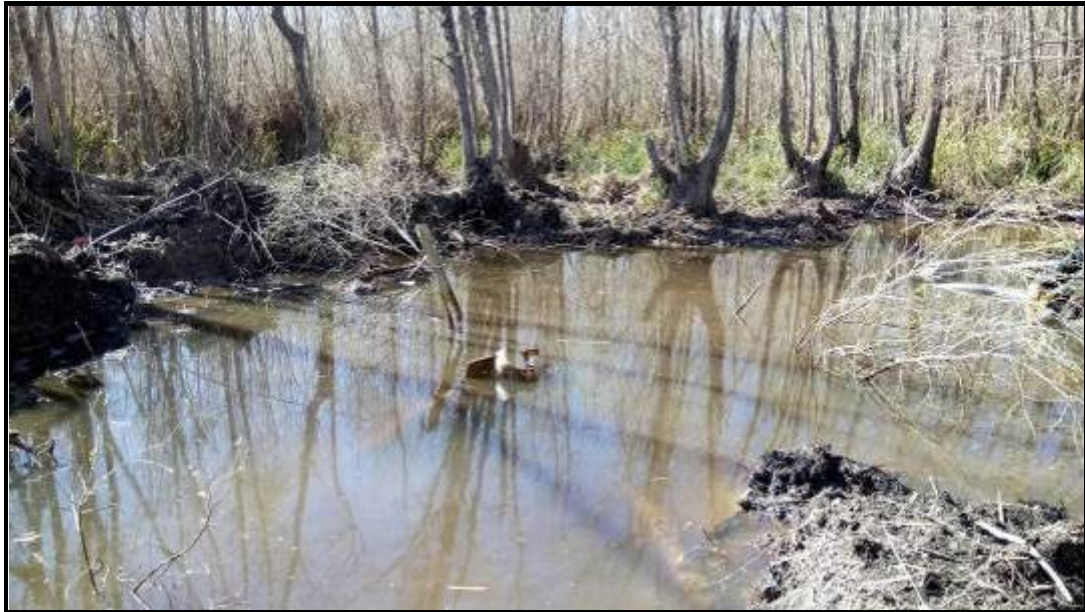
Figura 18. Zona de impacto de la aeronave

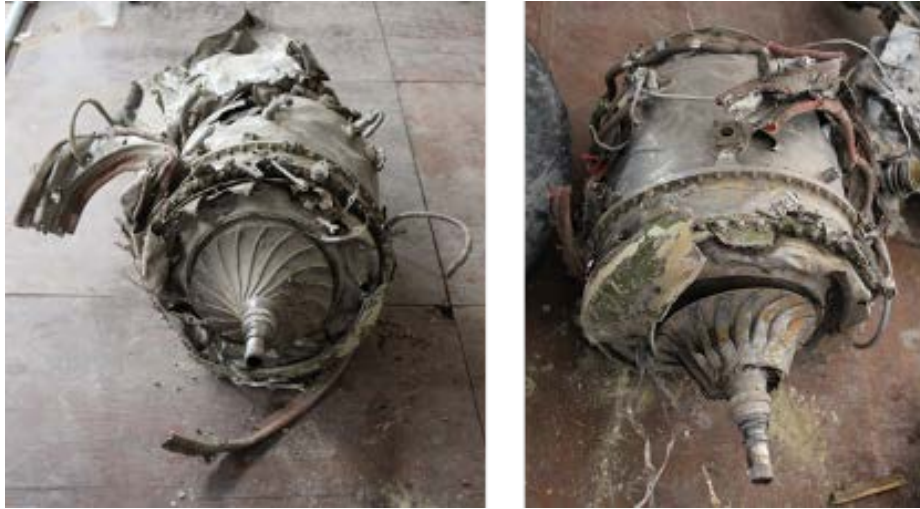
Se corroboró que los sinfines de transferencia de movimiento del flap y tren de aterrizaje se encontraban en la posición arriba al momento del impacto. Ambos motores se encontraron separados de las cajas reductoras de hélice (*Propeller Gearbox*, PGB) y registraban daños en toda su estructura y componentes. Además, se encontraban internamente cubiertos de una mezcla de lodo y combustible. En cuanto a los cubos de hélice, se hallaron instalados en sus PGB correspondientes, pero sin ninguna de las palas asociadas. Los motores fueron enviados al fabricante (Honeywell, EE.UU.) para un examen detallado de los daños y para la determinación del empuje al momento del impacto.

El fabricante informó que durante el desarme de ambos motores se determinó que no existieron condiciones preexistentes que pudieran haber afectado su desempeño. Además, los daños observados indican que ambos motores se encontraban generando potencia al momento del impacto.

Figura 20. Motor izquierdo y derecho del LV-MCV

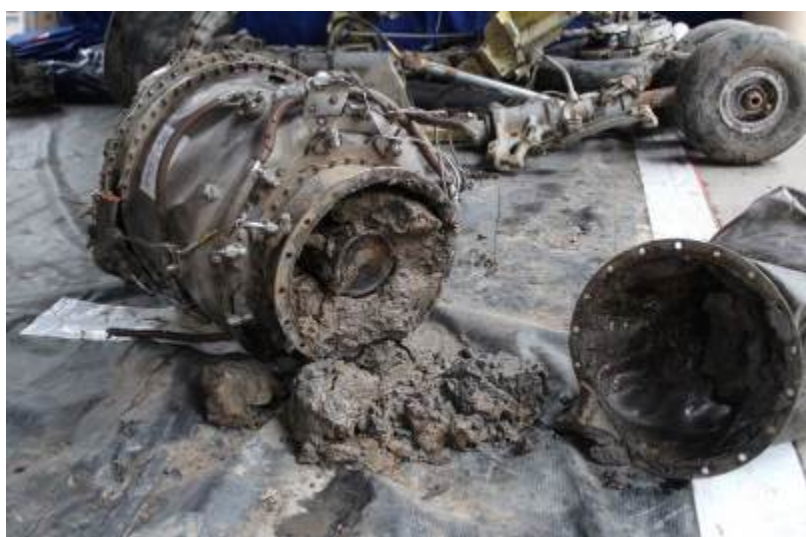
Ambos motores y sus respectivas cajas se encontraban completamente cubiertos de barro y presentaban daños en toda su estructura y componentes. Durante el desarme del tubo de escape del motor izquierdo se corroboró que estaban internamente cubiertos de una mezcla de lodo y combustible.

Figura 3. Detalle de la mezcla de lodo y combustible en el interior del motor

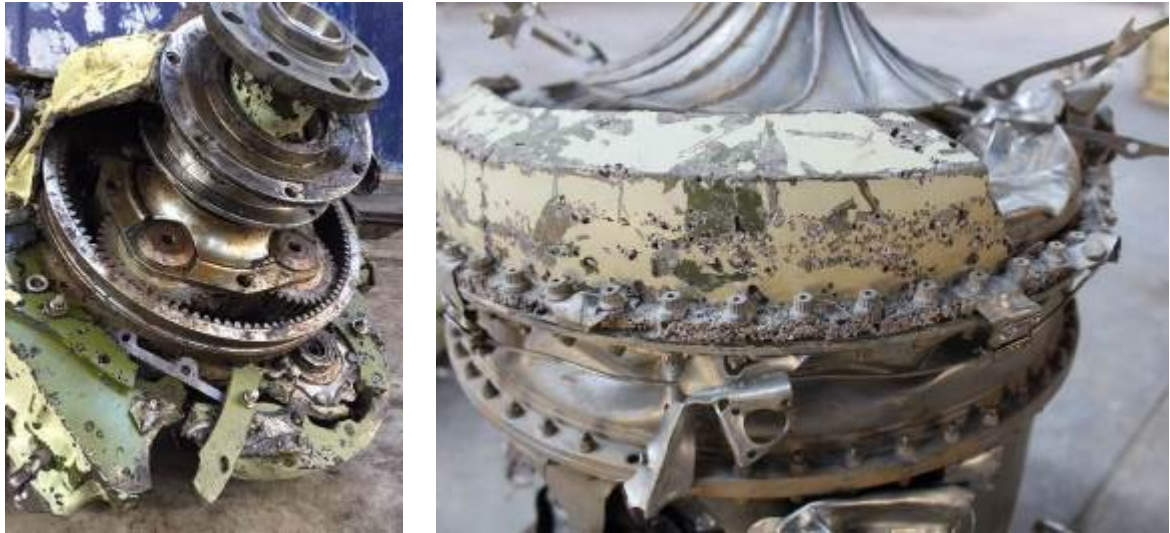
proceso fue la exposición del material a las condiciones de inmersión en lodo y fluidos a los que estuvo sometida la aeronave.

Figura 6. Estado interno del PGB derecho, luego de su limpieza

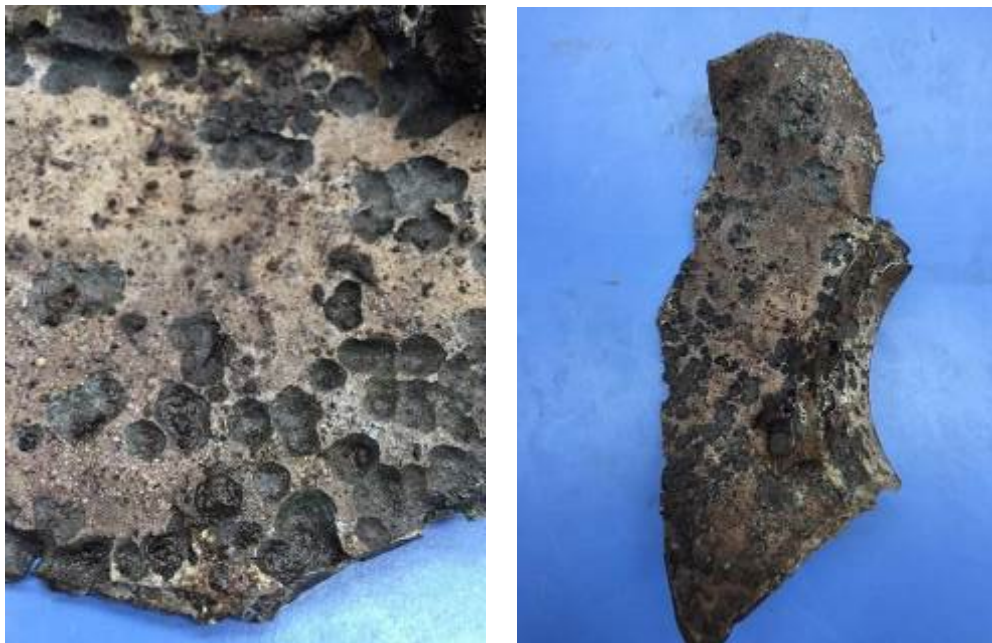
Debe considerarse que la aleación constitutiva del case posee magnesio, elemento muy susceptible a un ataque químico como el que se presentó durante los días de inmersión (ver figura 7). Cabe señalar que este hallazgo, no guarda relación con el funcionamiento, ya que es posterior al impacto.

Figura 7. Fragmento del case del PGB izquierdo, luego de su limpieza y preservación. Deterioro por corrosión por picado

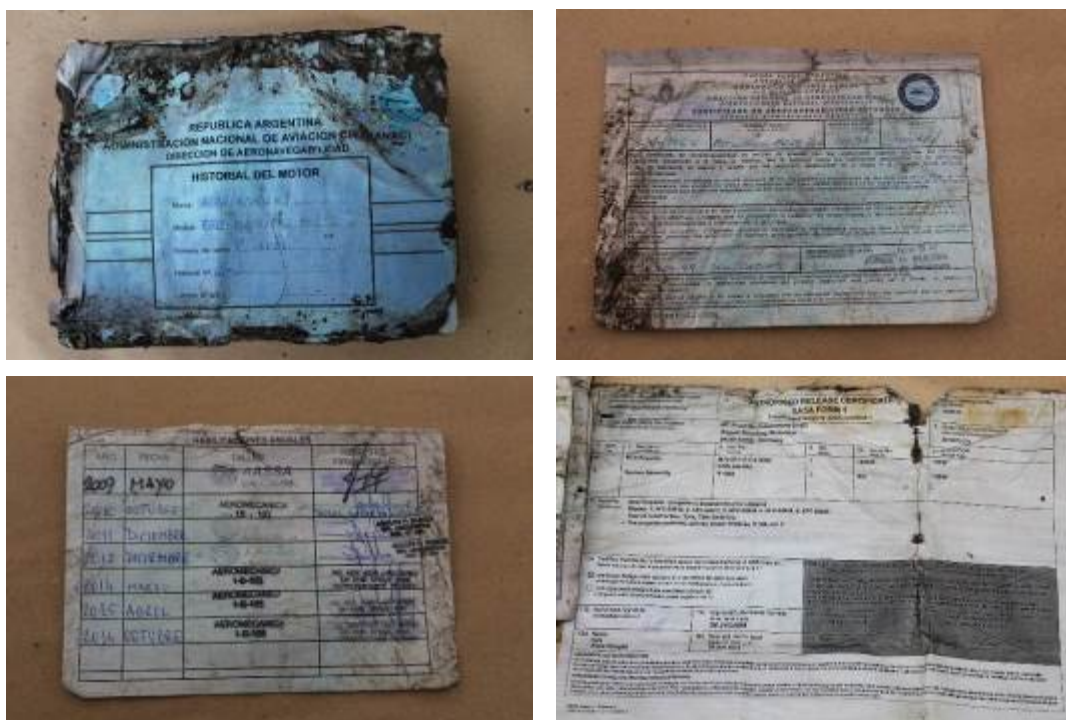
Toda la documentación técnica aeronáutica y personal de los ocupantes de la aeronave se encontraba en un estado de avanzado deterioro y con signos de descomposición, producto de la gran cantidad de días en inmersión.

Figura 16. Estado de algunos de los documentos rescatados y preservados
