INFORME FINAL

ACCIDENTE DE AVIACIÓN

005-2017

BOEING B737-3M8

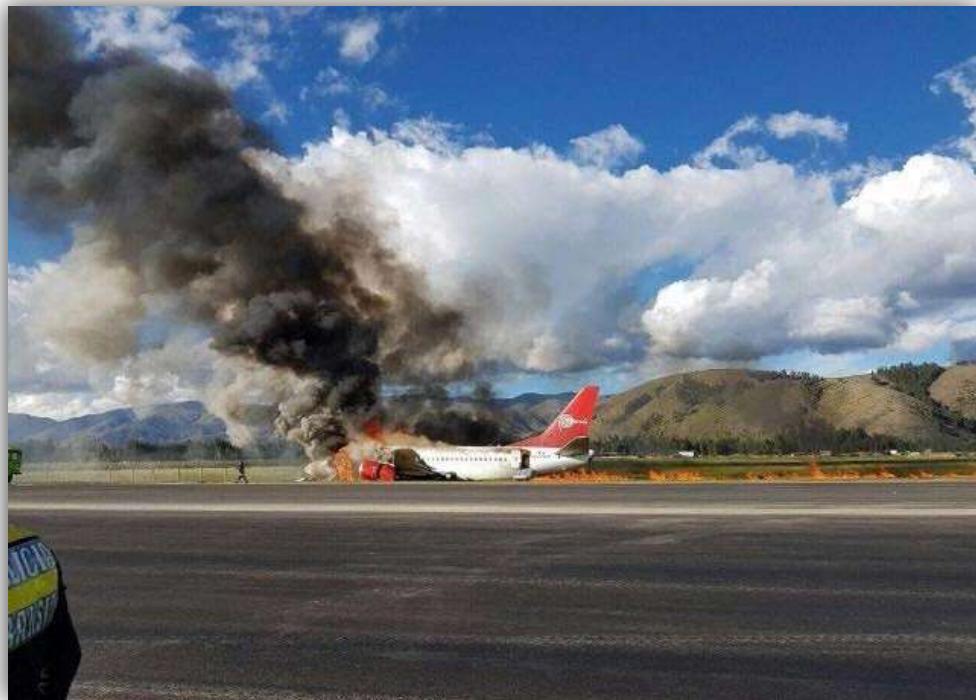
El OB-2036-P se incendió por el derrame de combustible al desprenderse el Motor N° 2

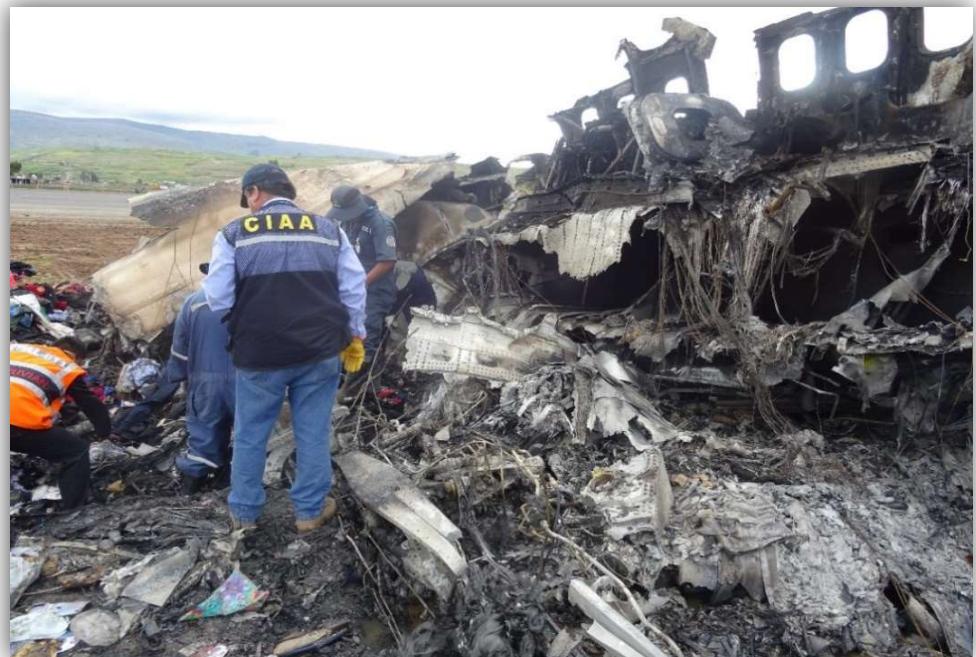
El OB-2036-P destruido por el fuego

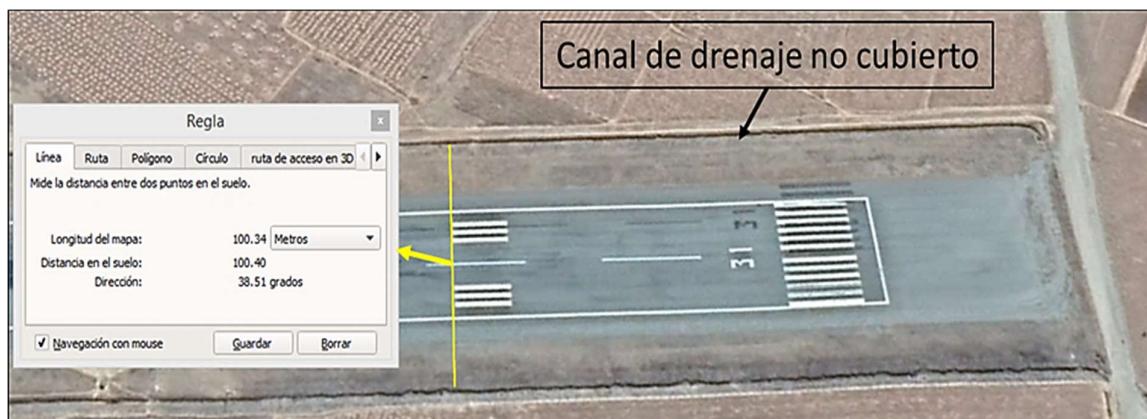
Parte inicial de la pista 31 del aeropuerto de Jauja, donde se aprecia (Línea amarilla) el ancho de franja (100 metros) nótense además (línea negra) la existencia de un canal de drenaje que se encuentra descubierto y corre paralelo a la pista a una distancia aprox. de 50 metros desde el centro de la pista, (Imagen de julio 2017).

Este factor de supervivencia no es parte de la cadena causal del accidente; sin embargo, es una deficiencia en la capacidad de mitigación del accidente. Esta condición debe ser evaluada por los encargados de la administración del aeropuerto de Jauja, con la finalidad de que el vehículo contraincendio tenga las áreas de libre paso o acceso, para incrementar el nivel de Seguridad Operacional en dicho aeropuerto.

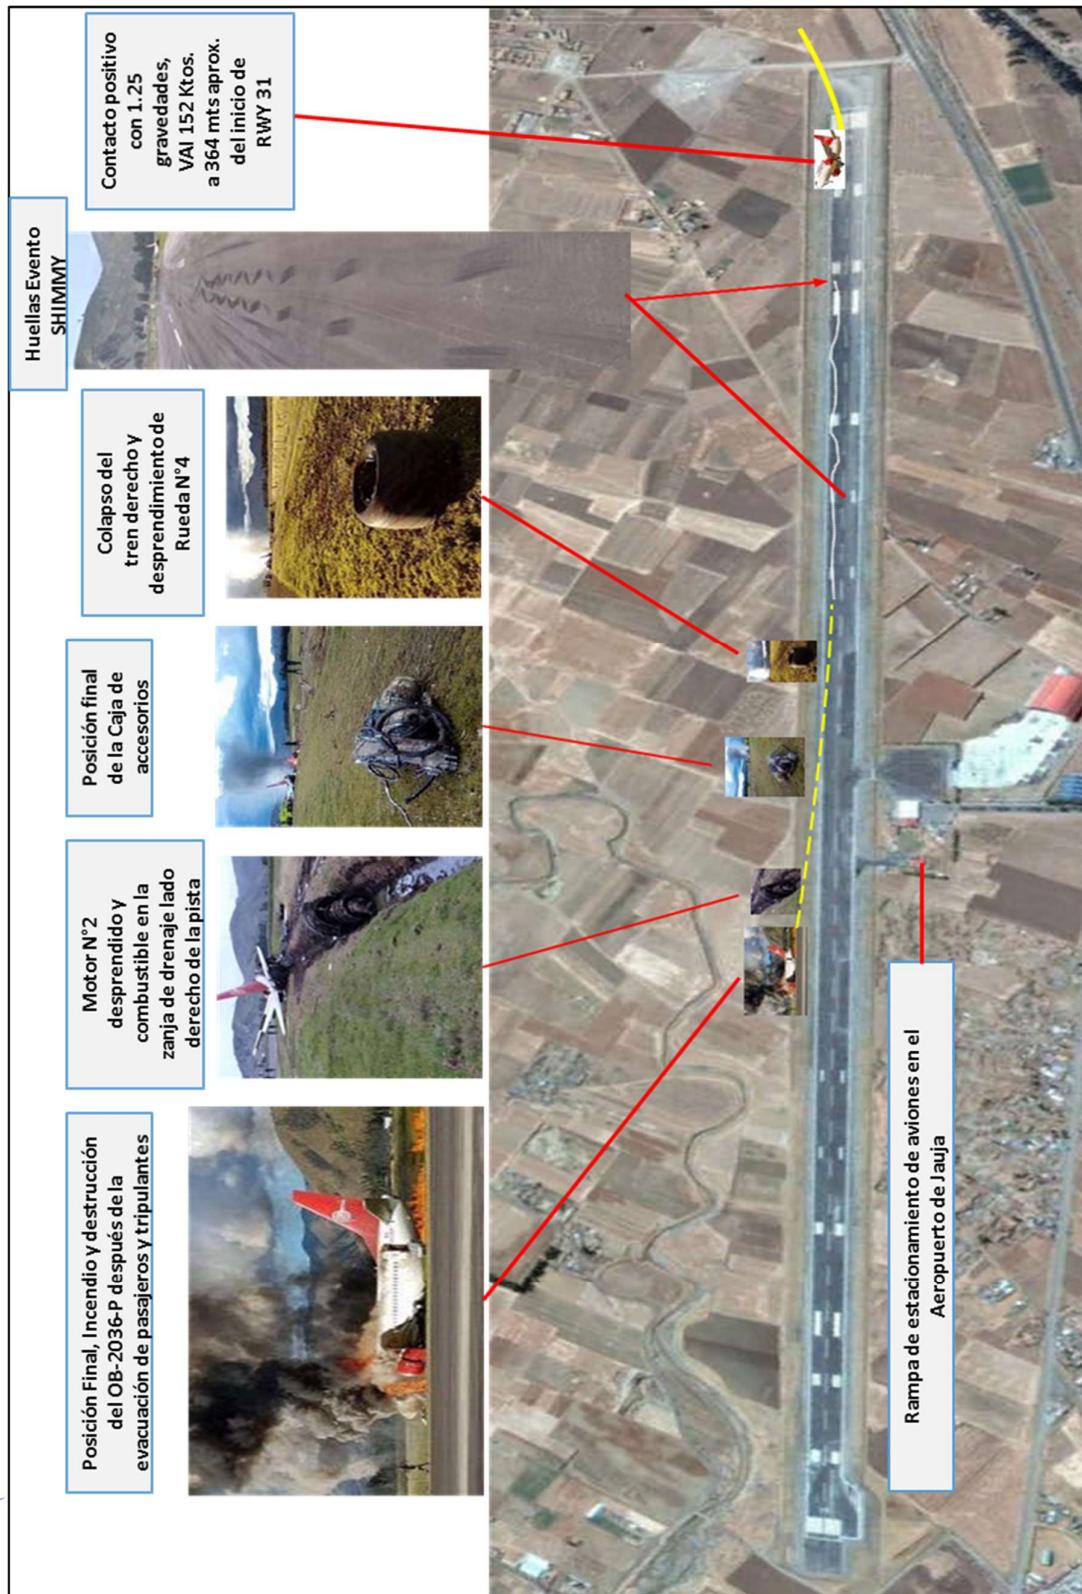
La aeronave hizo contacto en el lado derecho de la RWY 31 a 364 metros aproximadamente del inicio, con un valor de descenso vertical de 1.3365 gravedades y una VAI de 152 Nudos. A continuación, por la ocurrencia de un evento «SHIMMY», se produjo el colapso del tren derecho con el desprendimiento de la rueda N°4, la aeronave se desplazó hacia la derecha apoyada en el motor N°2, la fricción sobre la pista hizo que se desprendiera la Caja de Accesorios del Motor, en el cual se encontraba el Regulador Principal de Combustible. El desprendimiento del motor en la zanja de drenaje hizo que se derramara el combustible que por temperatura del motor se prendió alcanzando a la aeronave ya detenida al costado de la pista la cual fue consumida en su totalidad al no ser efectivas las acciones de contra incendios.

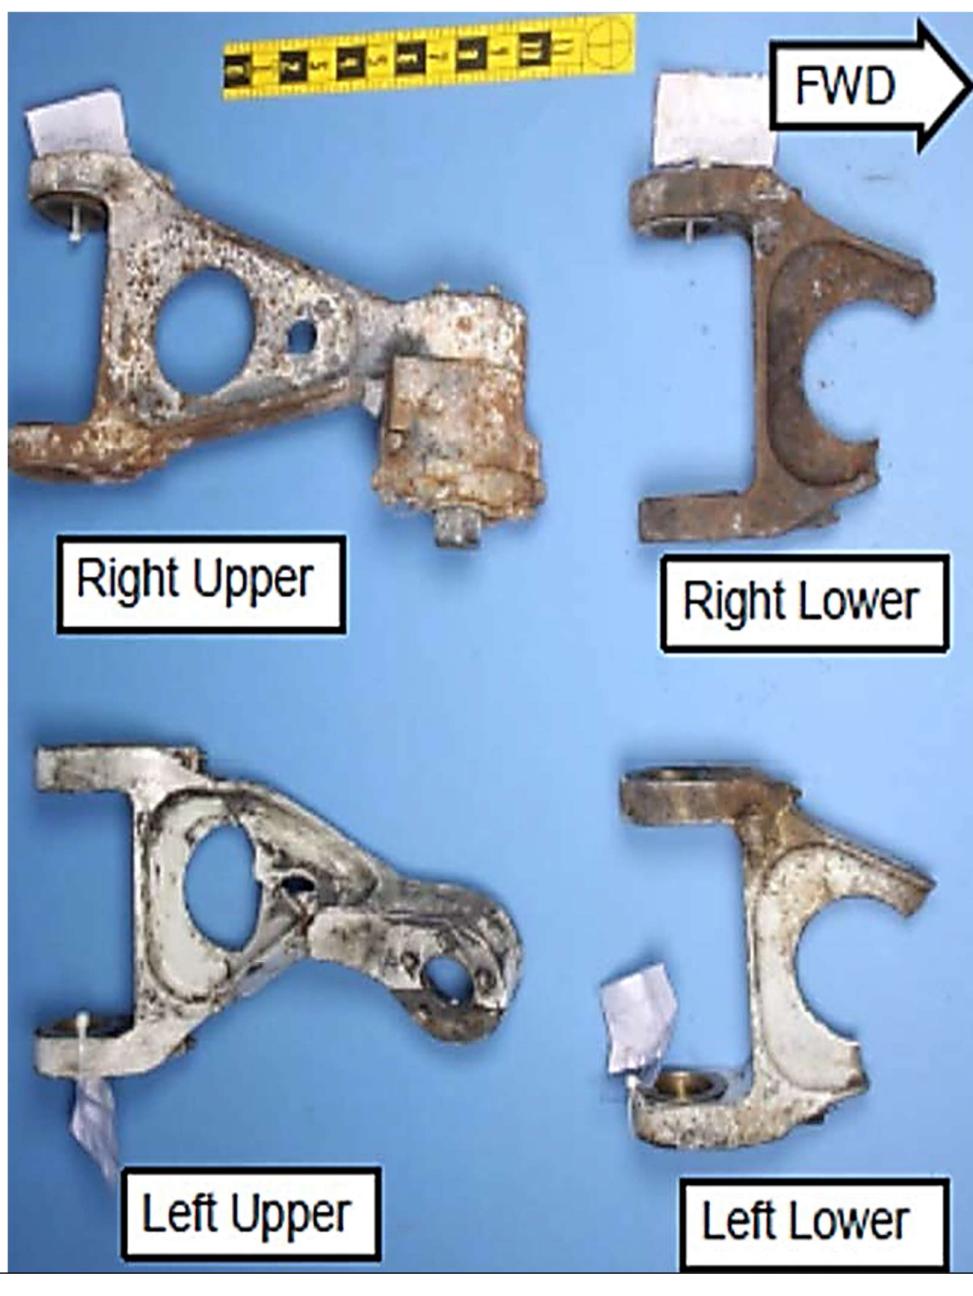
- 1) Fueron recibidos para examen como se indica en la figura 1 de la siguiente página.
- 2) Los TL inferior de cada MLG se fracturaron en ubicaciones similares, y sus respectivos Terminales delanteros estuvieron perdidos.

Figura 1: TL SUPERIOR e INFERIOR de cada MLG-RH y MLG-LH

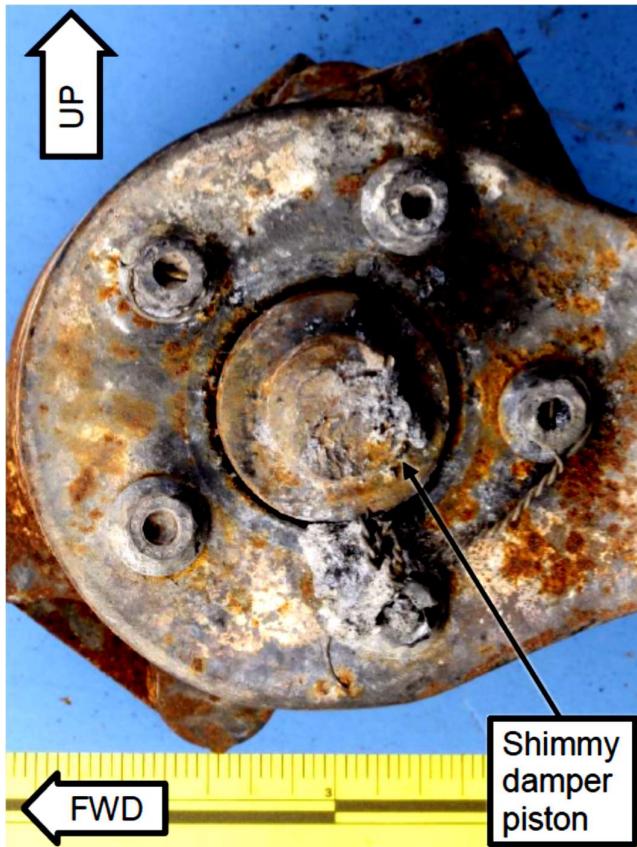
- c. El «SD PISTON» estuvo fracturado, como se muestra en la figura 4 y el acoplamiento del piston estuvo perdido. La superficie presentó características consistentes con la Fractura por sobre-esfuerzo.

Figura 4: Terminal fracturado del SD PISTON en el terminal delantero del TL SUPERIOR del MLG-RH

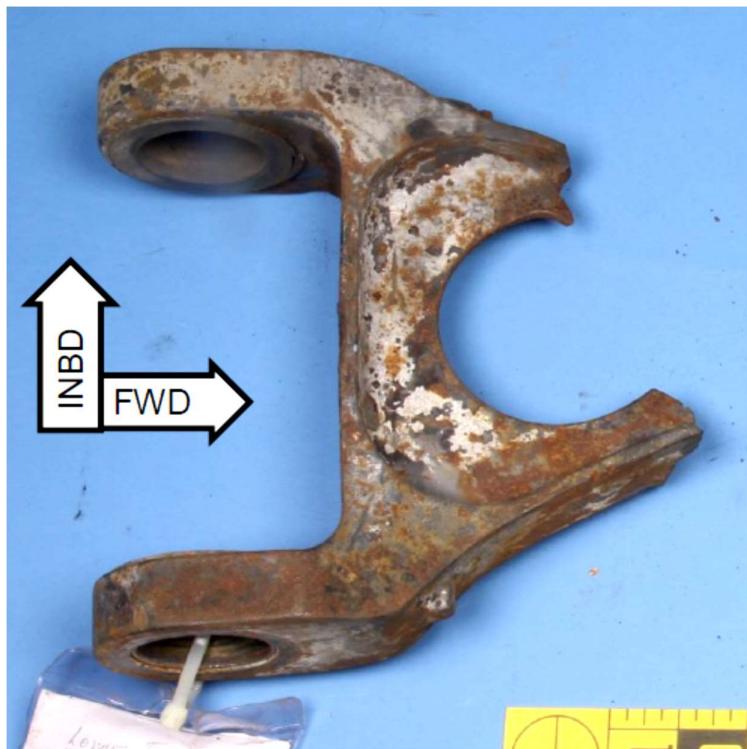
- 4) Respecto al TL INFERIOR del MLG-RH:
 - a. En la figura 5 se presenta una vista global y en la figura 6 se presentan las superficies fracturadas. Estuvo fracturado en sus brazos, intersectando al agujero más grande en el marco triangular. Los brazos estuvieron doblados, cerca a las fracturas como se presentan en la figura 7 y las superficies fracturadas estuvieron en planos inclinados, características consistentes con Fractura por sobre-esfuerzo bajo cargas de torsión y doblado.

Figura 5: Pieza del TL INFERIOR del MLG-RH

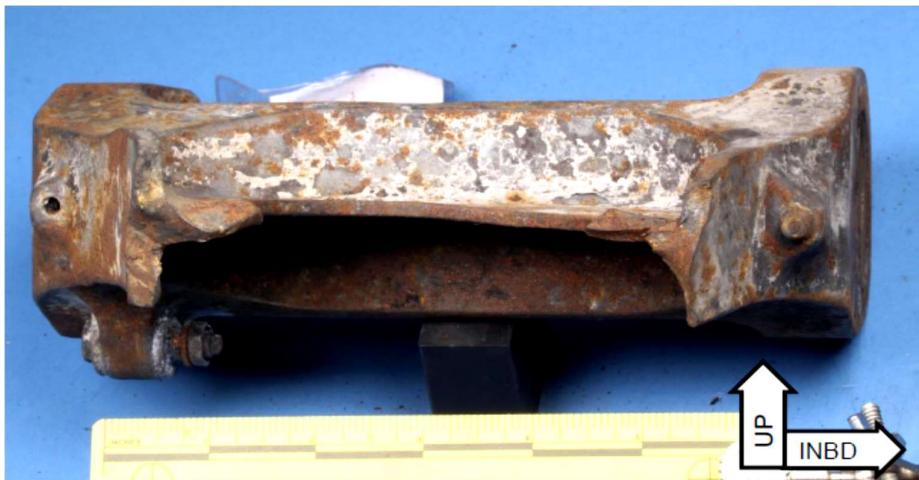
Figura 6: Superficies fracturadas en terminal delantero de la pieza del TL INFERIOR del MLG-RH

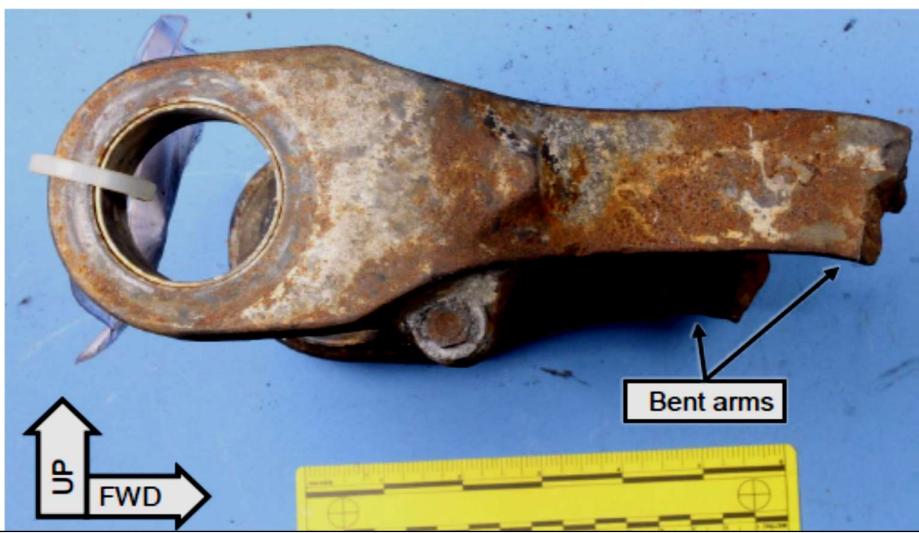
Figura 7: Cara O/B del TL INFERIOR del MLG-RH

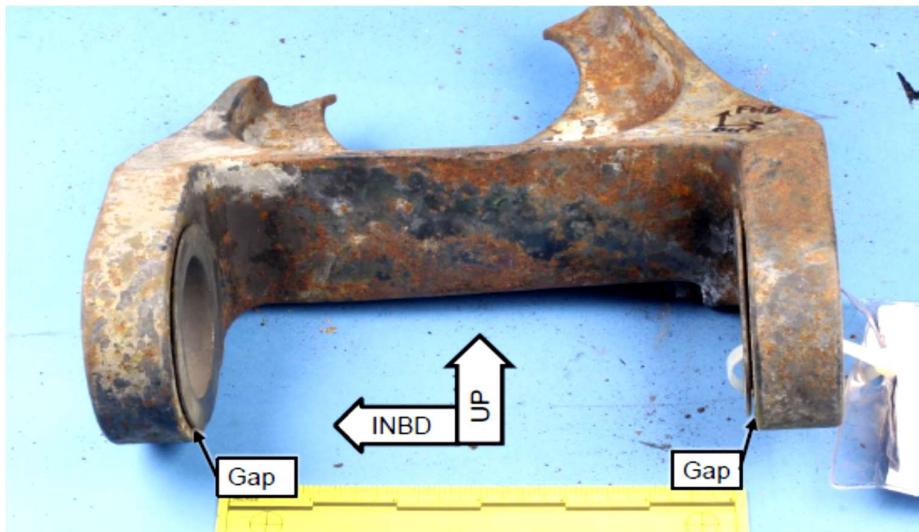
- b. Las «BUSHING» en sus Terminales Posterior estuvieron desplazadas interiormente, dejando «GAPs» entre las Pestañas de las «BUSHING» y las caras internas de los Terminales Posterior, como se muestra en la figura 8. Los tamaños de los «GAPs» fueron más pequeños comparados a aquellos observados en el TL SUPERIOR de la figura 3.

Figura 8: Terminal Posterior de la pieza del TL INFERIOR del MLG-RH

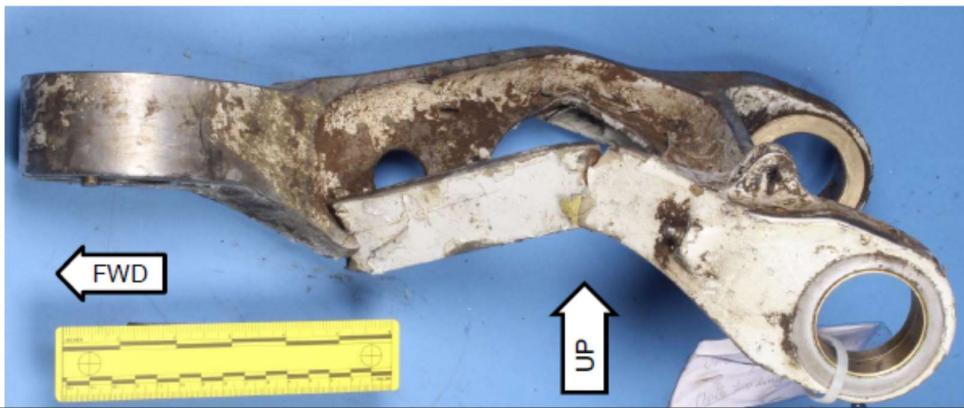
Figura 9: Cara I/B del TL INFERIOR del MLG-LH

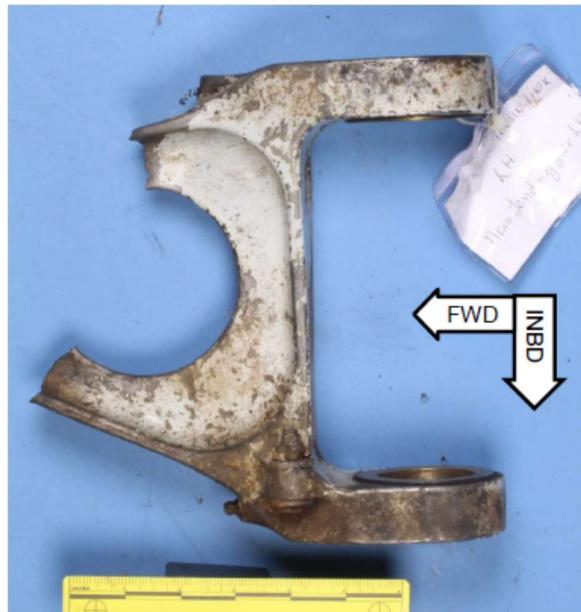
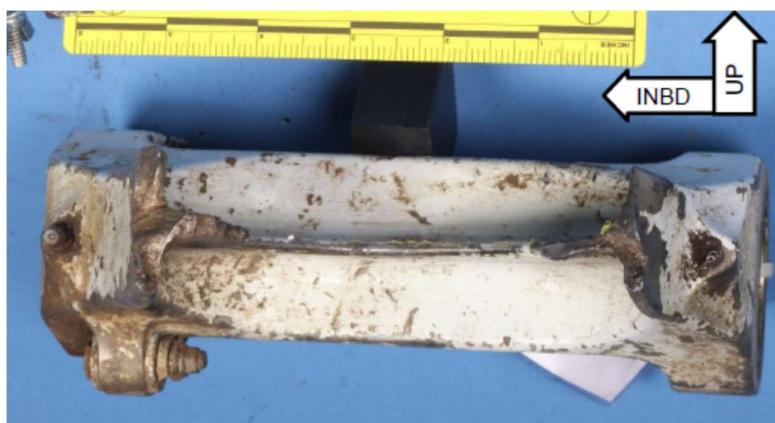
En la imagen superior de la figura 10 se presenta una vista completa y en la imagen inferior se presenta una vista de las superficies fracturadas. Este estuvo fracturado en sus brazos intersectando el agujero más grande en el marco triangular. La deformación total y patrones de fractura fueron consistentes con Fractura por sobre-esfuerzo bajo cargas de torsión y dobladura. Ninguno de los «GAP» estuvo observado entre las Pestañas de las «BUSHING» y las caras internas de los Terminales Posteriores.

Figura 10: Vistas de las piezas del TL INFERIOR del MLG-LH, presentando la superficie inferior (imagen superior) y fractura en las superficies del terminal delantero de la pieza (imagen inferior)

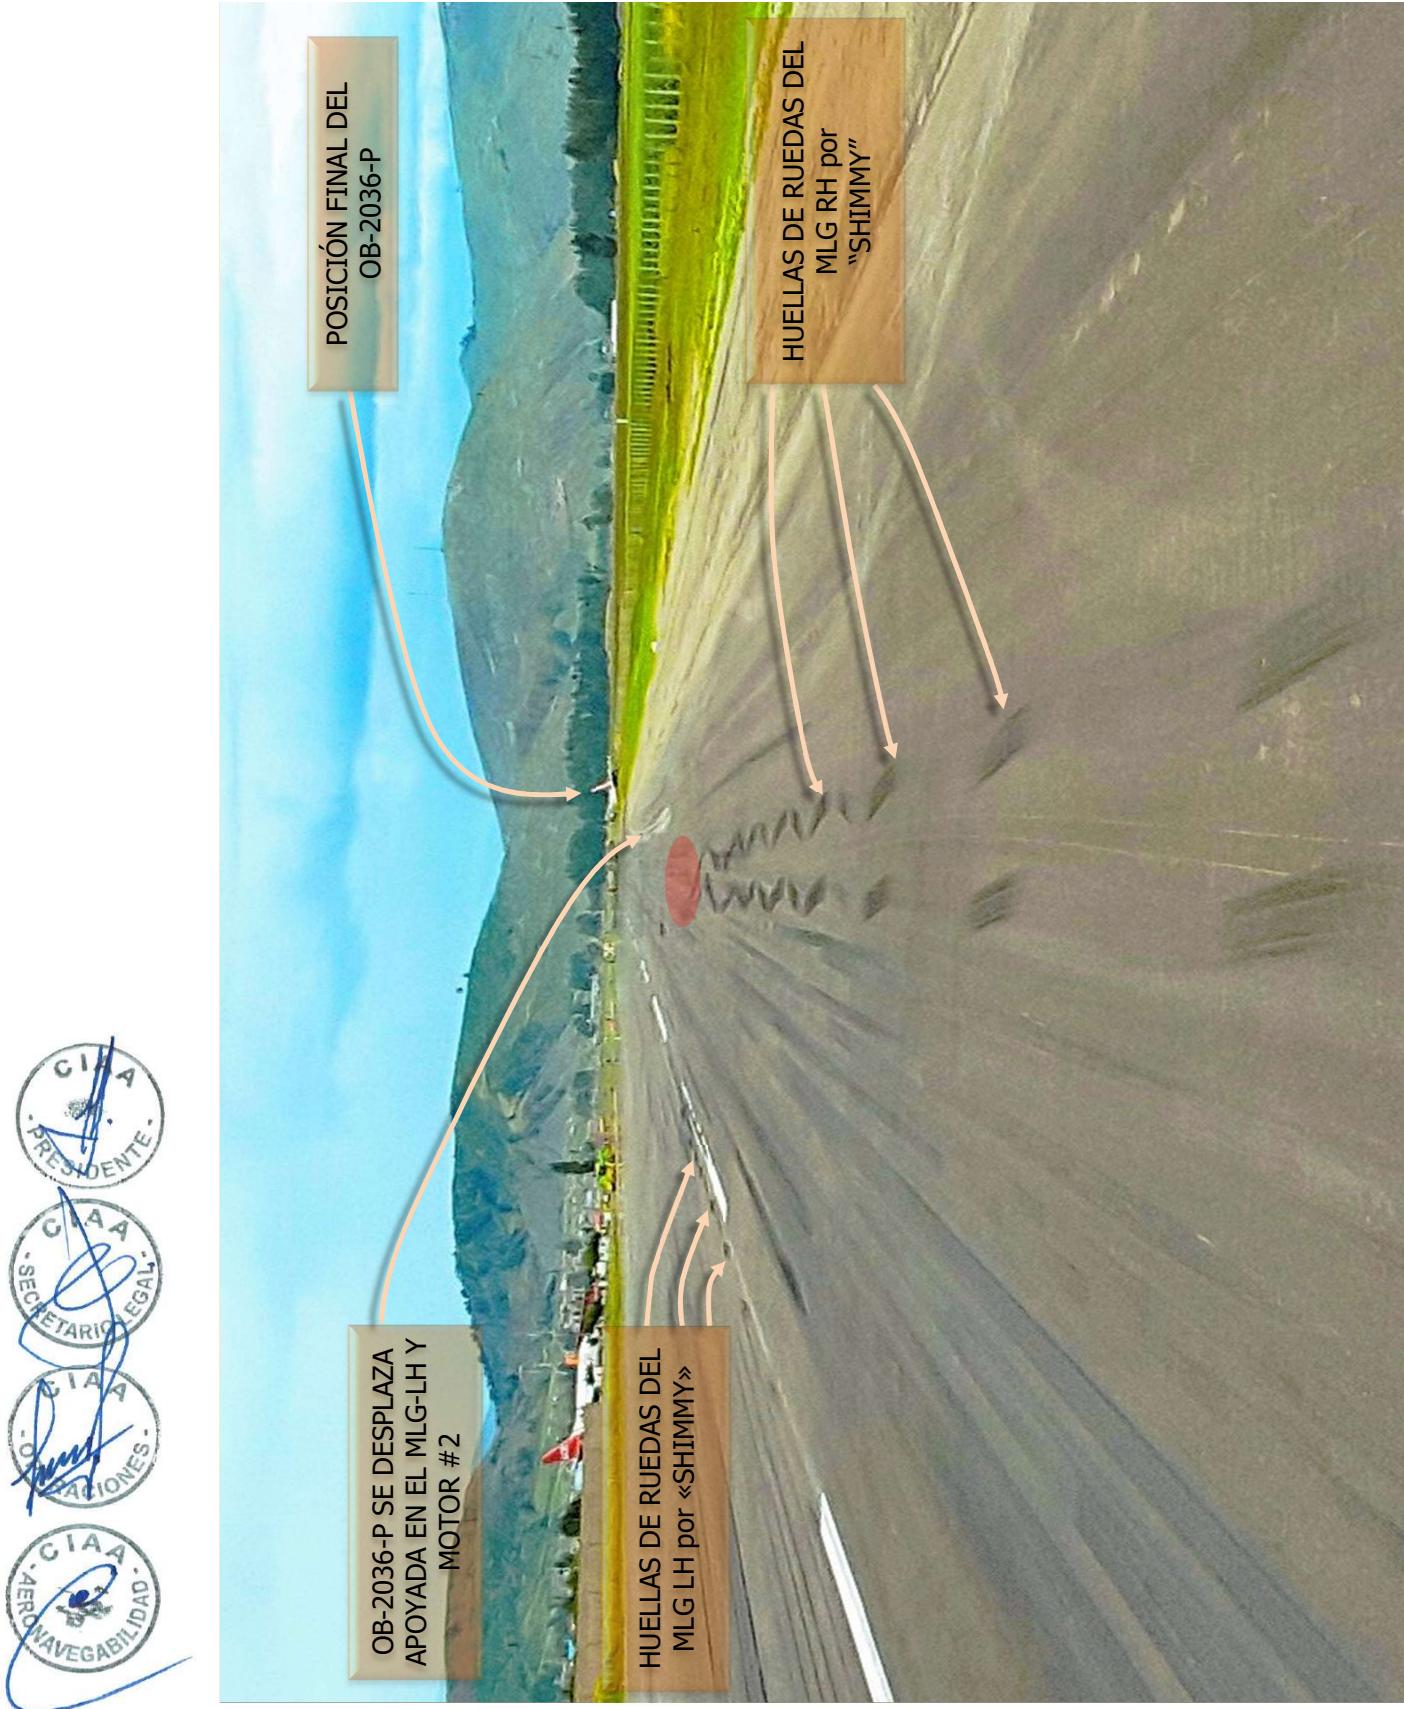
En la fotografía que sigue, se muestran las huellas dejadas por las ruedas de los dos trenes principales de aterrizaje derecho e izquierdo sobre el asfalto de la pista de aterrizaje del aeropuerto de Jauja, en los que se notan las características de un evento «SHIMMY» en cada tren, y que no fueron amortiguados por el respectivo SD. Dicha energía dinámica no amortiguada produjo un mecanismo de torsion y flexión, inicialmente en el MLG-RH y luego en el MLG-LH, provocando la rotura de los TL respectivamente.
