COMANDO DA AERONÁUTICA
CENTRO DE INVESTIGAÇÃO E PREVENÇÃO DE
ACIDENTES AERONÁUTICOS

RELATÓRIO FINAL SIMPLIFICADO

DADOS DA OCORRÊNCIA					
DATA - HORA		INVESTIGAÇÃO		SUMA Nº	
05SET2018 - 14:20 (UTC)		SERIPA VI		A-144/CENIPA/2018	
CLASSIFICAÇÃO		TIPO(S)		SUBTIPO(S)	
ACIDENTE		[USOS] POUSO AQUÉM/ALÉM DA PISTA [OTHR] OUTROS		POUSO ANTES DA PISTA POUSO EM LOCAL NÃO PREVISTO	
LOCALIDADE		MUNICÍPIO		UF	COORDENADAS
FAZENDA ANGOLA		VILA RICA		MT	09°48'17"S 051°51'57"W

DADOS DA AERONAVE		
MATRÍCULA	FABRICANTE	MODELO
PR-GVJ	TEXTRON AVIATION	C90 GTI
OPERADOR		REGISTRO
PARTICULAR		TPP
		OPERAÇÃO
		PRIVADA

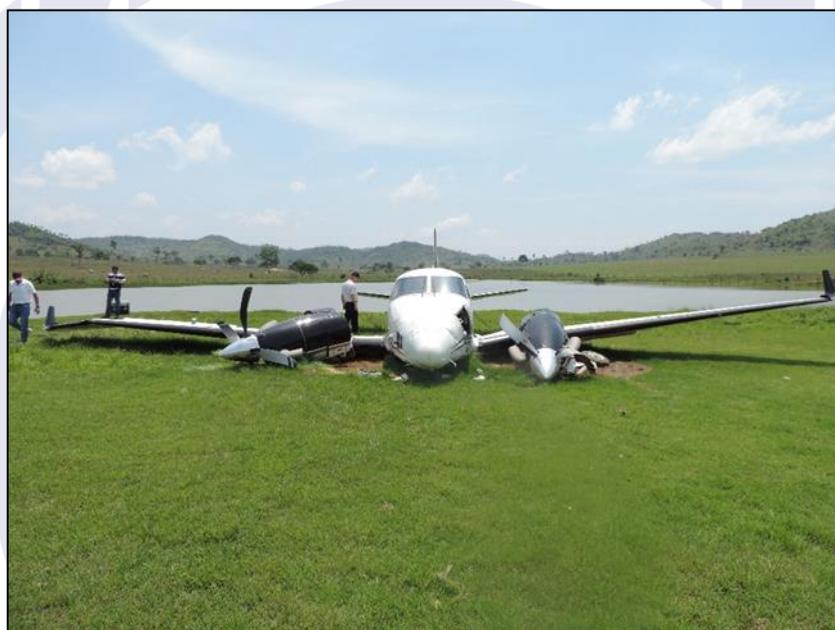
No procedimento de pouso, a aeronave tocou primeiramente em um lago que antecedia a área escolhida, chocando-se, na sequência, contra a sua margem. O avião, então, foi arremessado para o alto e parou em uma faixa de terra localizada entre a margem do lago e o início da área de pouso.

Figura 1 - Posição final da aeronave após o acidente.

Durante a ação inicial de investigação, verificou-se que ocorreu um toque anterior no lago que antecedia a área escolhida para o pouso, demonstrando que houve inadequação no uso dos comandos. A aeronave parou em uma faixa de terra localizada entre a margem do lago e o início dessa área.

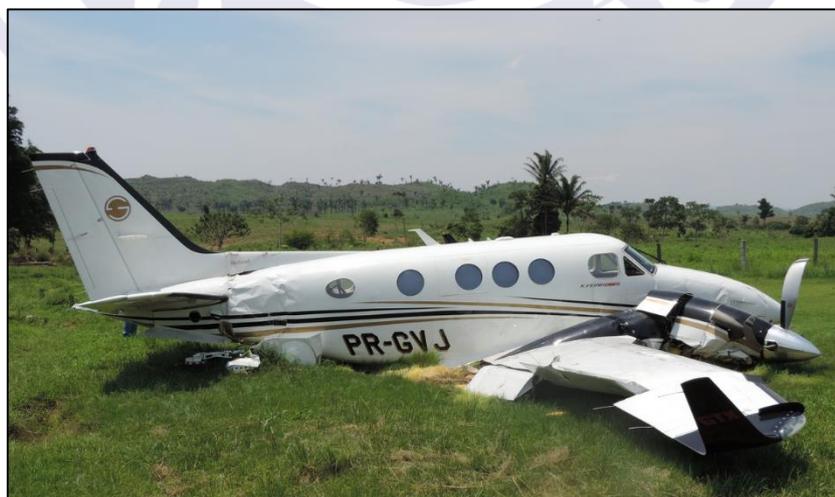
A aeronave teve danos substanciais.

Figura 2 - Vista da lateral direita da aeronave após o acidente.
