**МЕЖГОСУДАРСТВЕННЫЙ АВИАЦИОННЫЙ КОМИТЕТ
КОМИССИЯ ПО РАССЛЕДОВАНИЮ АВИАЦИОННЫХ ПРОИСШЕСТВИЙ**

**ПРОМЕЖУТОЧНЫЙ ОТЧЕТ
(ПРЕДВАРИТЕЛЬНАЯ СПРАВКА)
ПО РЕЗУЛЬТАТАМ РАССЛЕДОВАНИЯ АВИАЦИОННОГО ПРОИСШЕСТВИЯ**

Вид авиационного происшествия	Катастрофа
Тип воздушного судна	Самолет ТВС-2МС
Государственный и регистрационный опознавательные знаки	RA-01460
Собственник	АО «Ненецкая лизинговая компания»
Эксплуатант	АО «Нарьян-Марский ОАО»
Авиационная администрация	Архангельское МТУ Росавиации
Место происшествия	РФ, Ненецкий автономный округ, аэродром Нарьян-Мар, координаты: 67°37'53.6" с. ш. и 053°05'25.3" в. д.
Дата и время	19.12.2017, 10:27 местного времени (07:27 UTC), день

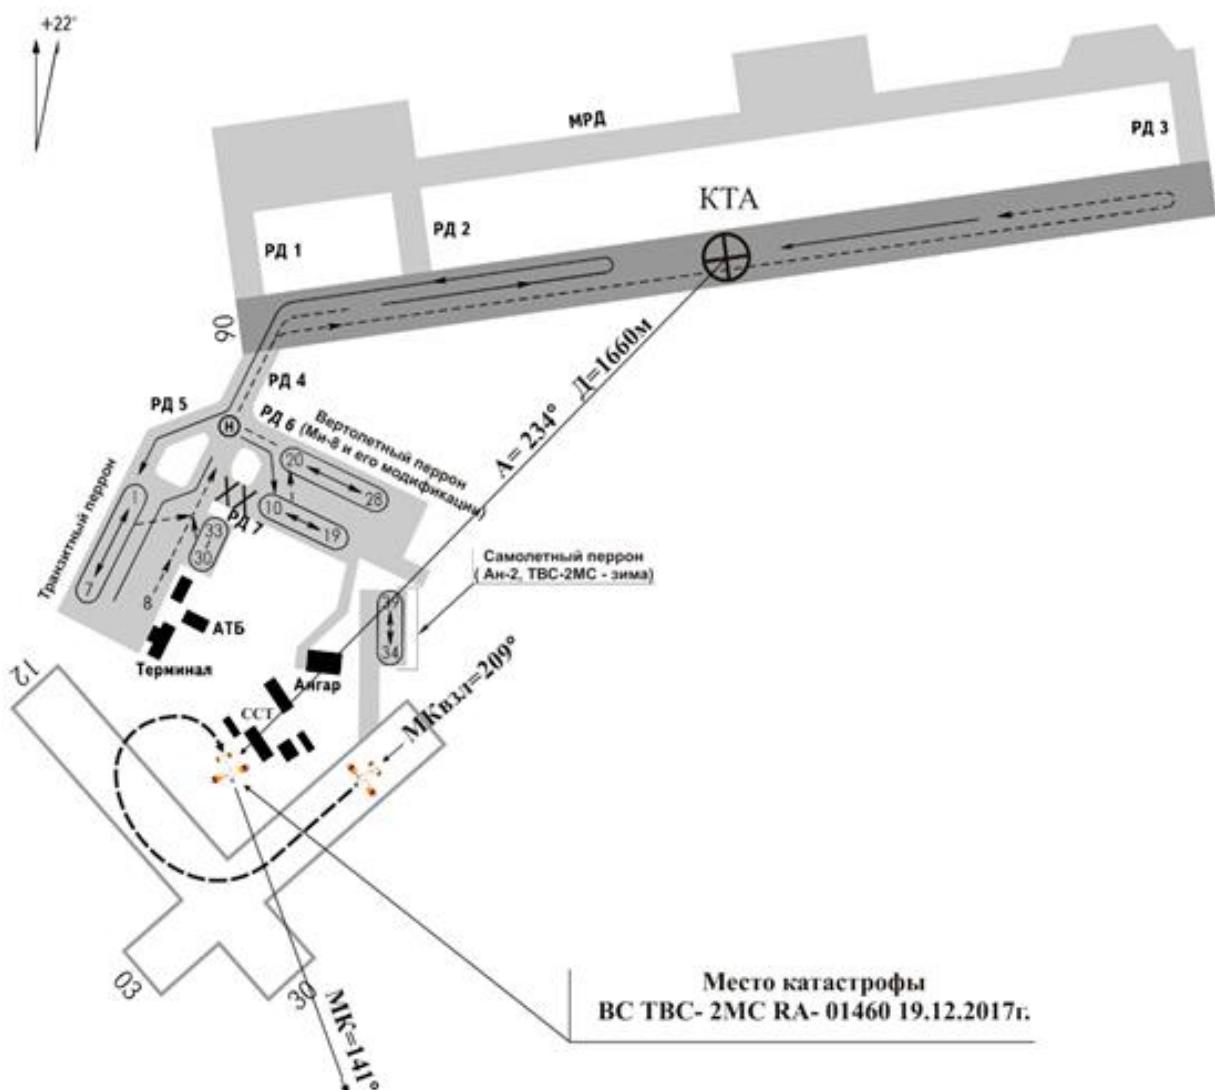
Рис. 2. Примерная траектория полета ВС

07:26 был выполнен взлет с ГВПП-21(МК = 209°). В процессе первоначального набора высоты произошло энергичное увеличение угла тангажа на кабрирование, сопровождаемое потерей скорости, с последующим кренением самолета вправо. Далее произошло снижение самолета. Самолет развернулся на ≈270° вправо относительно курса взлета и столкнулся с заснеженной земной поверхностью с МК=141° на территории аэропорта Нарьян-Мар. ВС получило значительные повреждения, пожара не было. Примерная траектория полета приведена на Рис. 2.

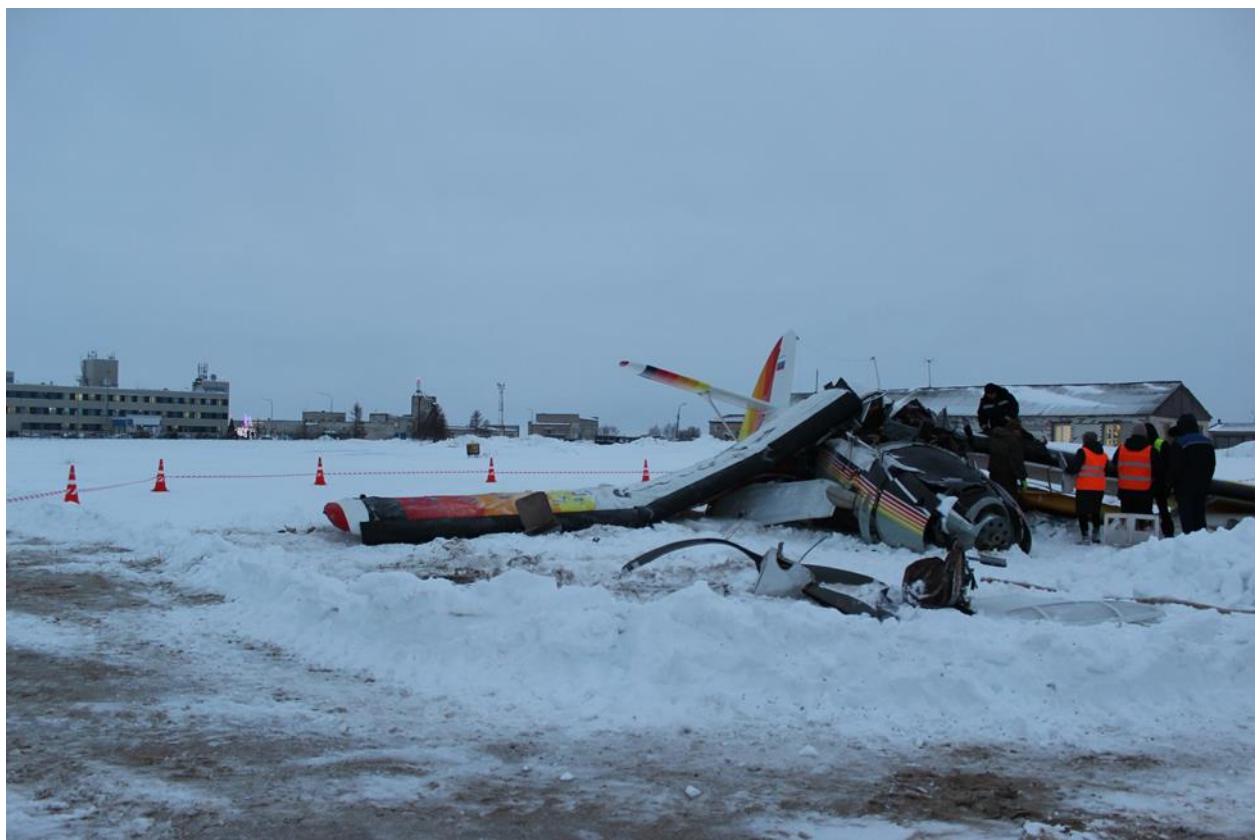
Рис. 3. Положение самолета на месте АП

В результате столкновения с заснеженной земной поверхностью ВС получило значительные повреждения фюзеляжа, верхнего и нижнего крыльев, воздушного винта (Рис. 3).

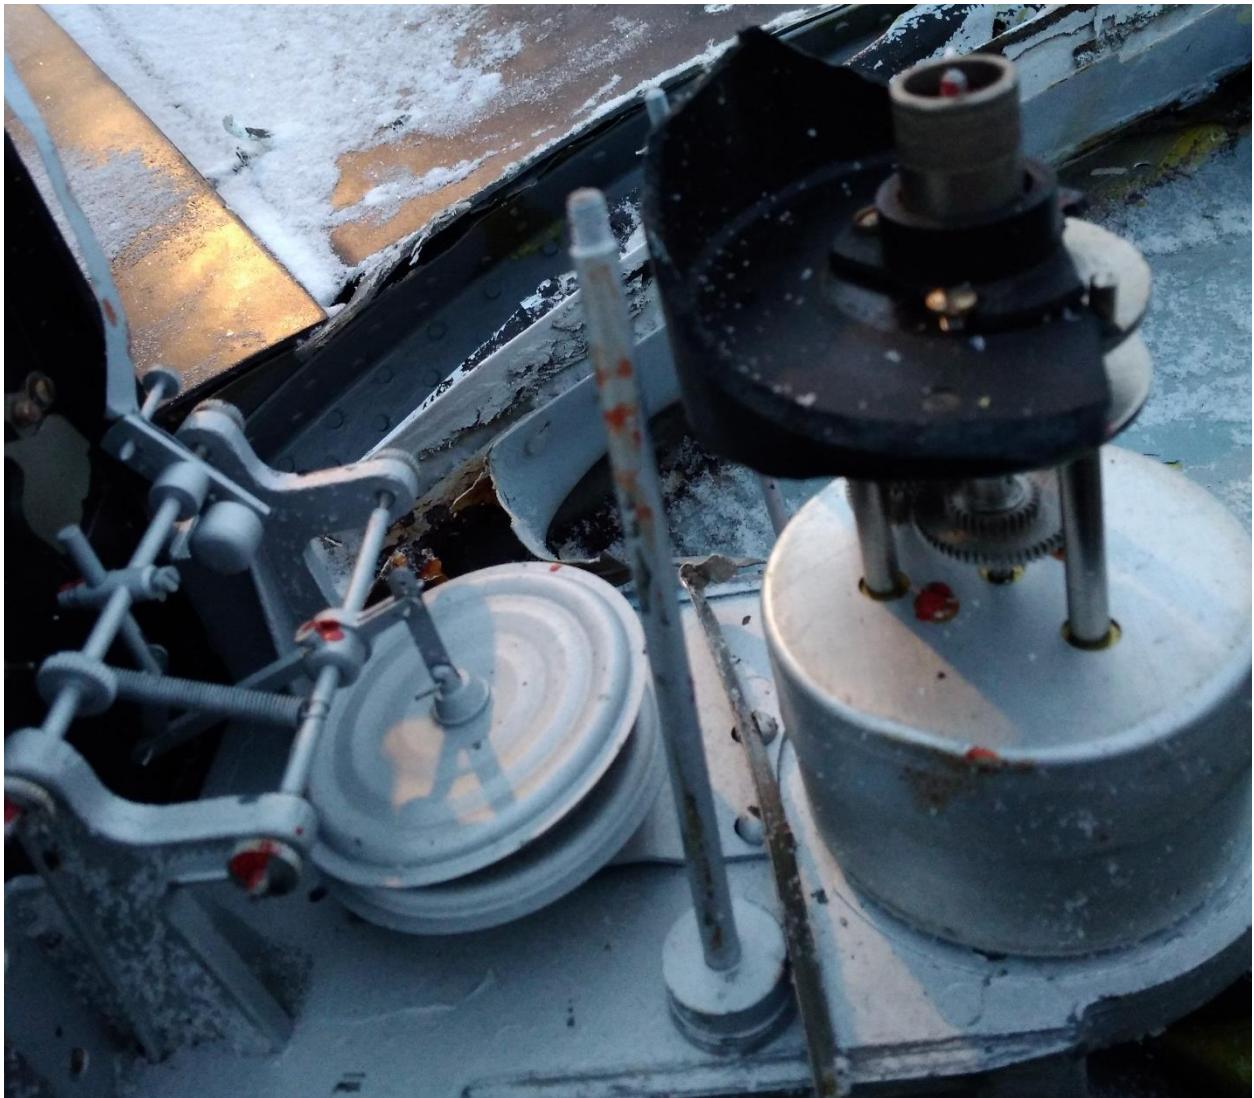
Рис. 6. Состояние барографа АД-2 после АП

На самолете был установлен бортовой регистратор параметрической информации барограф АД-2. В результате столкновения ВС с земной поверхностью барограф разрушился (Рис. 6).

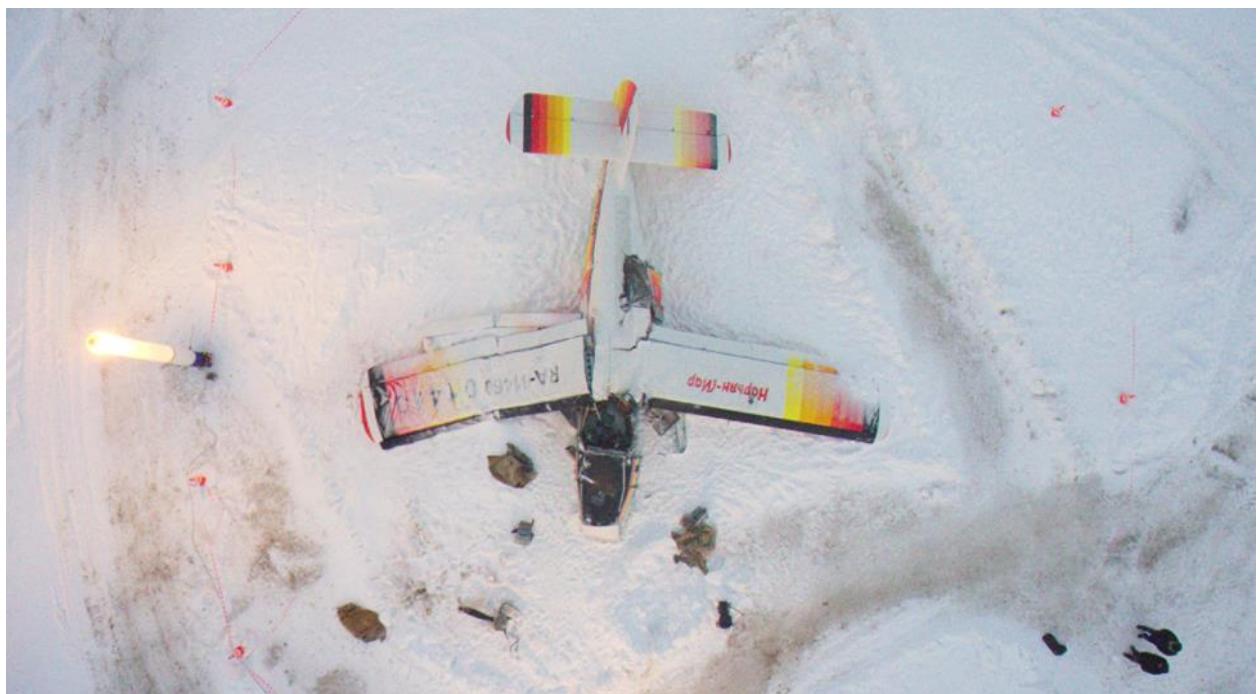
Рис. 7. Вид ВС на месте АП

Все силовые элементы (между шпангоутами № 1 и № 5) подпольного пространства кабины пилотов имеют множественные повреждения (деформации, разрушения), которые являются следствием удара о землю. Полностью разрушен каркас фонаря кабины пилотов, крышка аварийного люка имеет деформацию.

Фюзеляж ВС разрушен с изменением геометрии поперечного сечения пассажирского салона между шпангоутами № 6 и № 8 по левому и правому бортам, деформирован силовой набор нижней части фюзеляжа, разрушена обшивка и деформированы панели пола между шпангоутами № 5 и № 10, деформированы обшивка и силовой набор правого борта между шпангоутами № 13 и № 16. Разрушены декоративная обшивка между шпангоутами № 6 и № 8 левого и правого бортов, потолочная панель. Между шпангоутами № 5 и № 8 сильно разрушен силовой набор по левому борту и отсутствуют фрагменты обшивки. Деформированы обшивка и силовой набор по правому борту между шпангоутами № 15 и № 20. Множественные повреждения обшивки и силового набора верхнего и нижнего крыльев левой и правой полукоробки. Разрушены обе бипланнныестойки. Полностью разрушены силовой набор, обшивка и узлы крепления к центроплану фюзеляжа правой консоли нижнего крыла.

Двигатель находится на своем штатном месте, ось силовой установки не совпадает с осью самолета (отклонение влево порядка 10°), разрушены все узлы крепления двигателя к переднему шпангоуту моторамы. Разрушены узлы крепления площадки задней опоры крепления двигателя. Деформировано выхлопное устройство двигателя.

Воздушный винт сорван с фланца редуктора двигателя и находится в $A = 205^\circ$ на расстоянии 4.5 м от носовой части фюзеляжа. Лопасть № 1 находится в $A = 044^\circ$ на расстоянии 145 м от места АП. Лопасти воздушного винта заломлены в противоположную сторону от направления вращения, что свидетельствует о подводе мощности к винту в момент столкновения самолета с землей.

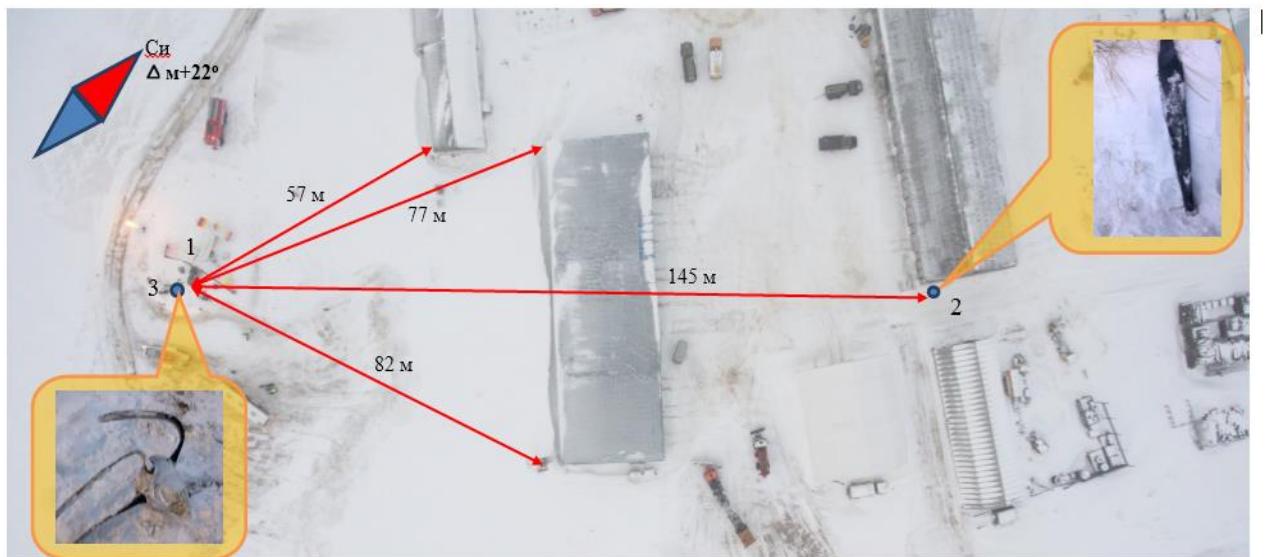
Рис. 8. Крохи места АП

1 - место падения ТВС-2МС (центр воздушного судна $67^{\circ}37'53,6''$ с.ш. $053^{\circ}05'25,3''$ в.д.);
 2 - место обнаружения лопасти винта ($67^{\circ}37'56,8''$ с.ш. $053^{\circ}05'34,5''$ в.д.);
 3 - место обнаружения винта с обтекателем ($67^{\circ}37'53,5''$ с.ш. $053^{\circ}05'25,1''$ в.д.)

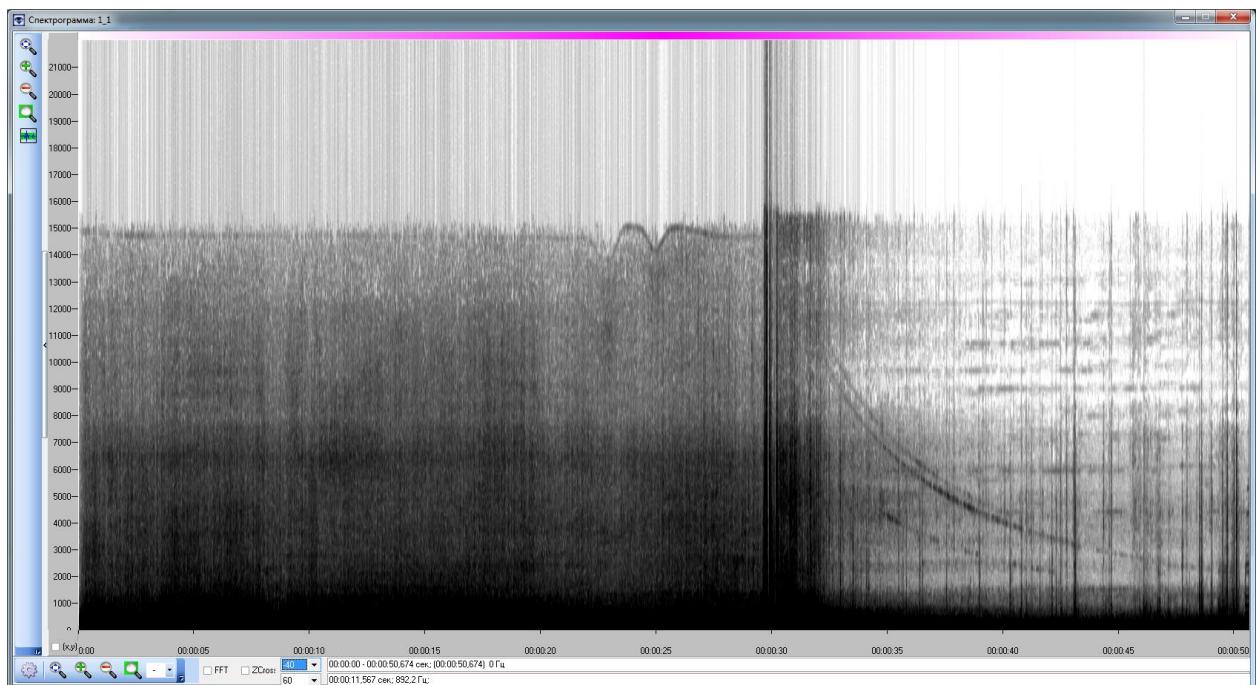
Рис. 10. Спектрограмма фонового шума при выполнении взлета самолета ТВС-2МС RA-01460

На исследование поступила видеозапись взлета самолета, выполненная одним из пассажиров на мобильный телефон. Видеозапись начинается после вывода двигателя на режим для взлета, когда самолет уже начал движение. Спектрограмма звуковой информации видеофайла показала, что на записи имеется фоновый шум (рис. 10). Анализ параметрической информации и видеозаписей взлетов самолетов ТВС-2МС при проведении летных испытаний и облета самолета ТВС-2МС RA-01460 при приемо-сдаточных испытаниях показал, что данный фоновый шум формируется от работы воздушного винта (рис.11).
