МЕЖГОСУДАРСТВЕННЫЙ АВИАЦИОННЫЙ КОМИТЕТ
КОМИССИЯ ПО РАССЛЕДОВАНИЮ АВИАЦИОННЫХ ПРОИСШЕСТВИЙ

ОКОНЧАТЕЛЬНЫЙ ОТЧЁТ
ПО РЕЗУЛЬТАТАМ РАССЛЕДОВАНИЯ АВИАЦИОННОГО ПРОИСШЕСТВИЯ

Вид авиационного происшествия	Авария
Тип воздушного судна	ЕЭВС самолёт Red Liner
Государственный и регистрационный опознавательные знаки	RA-1272G
Собственник	Частное лицо
Авиационная администрация	Южное МТУ Росавиации
Место происшествия	Ставропольский край, Шпаковский район, в истинном азимуте 292° и удалении 3.15 км от н. п. Пелагиада, координаты: 45°13'15.5" с. ш., 41°58'20.5" в. д.
Дата и время	01.04.2018, 14:15 местного времени (11:15 UTC), день

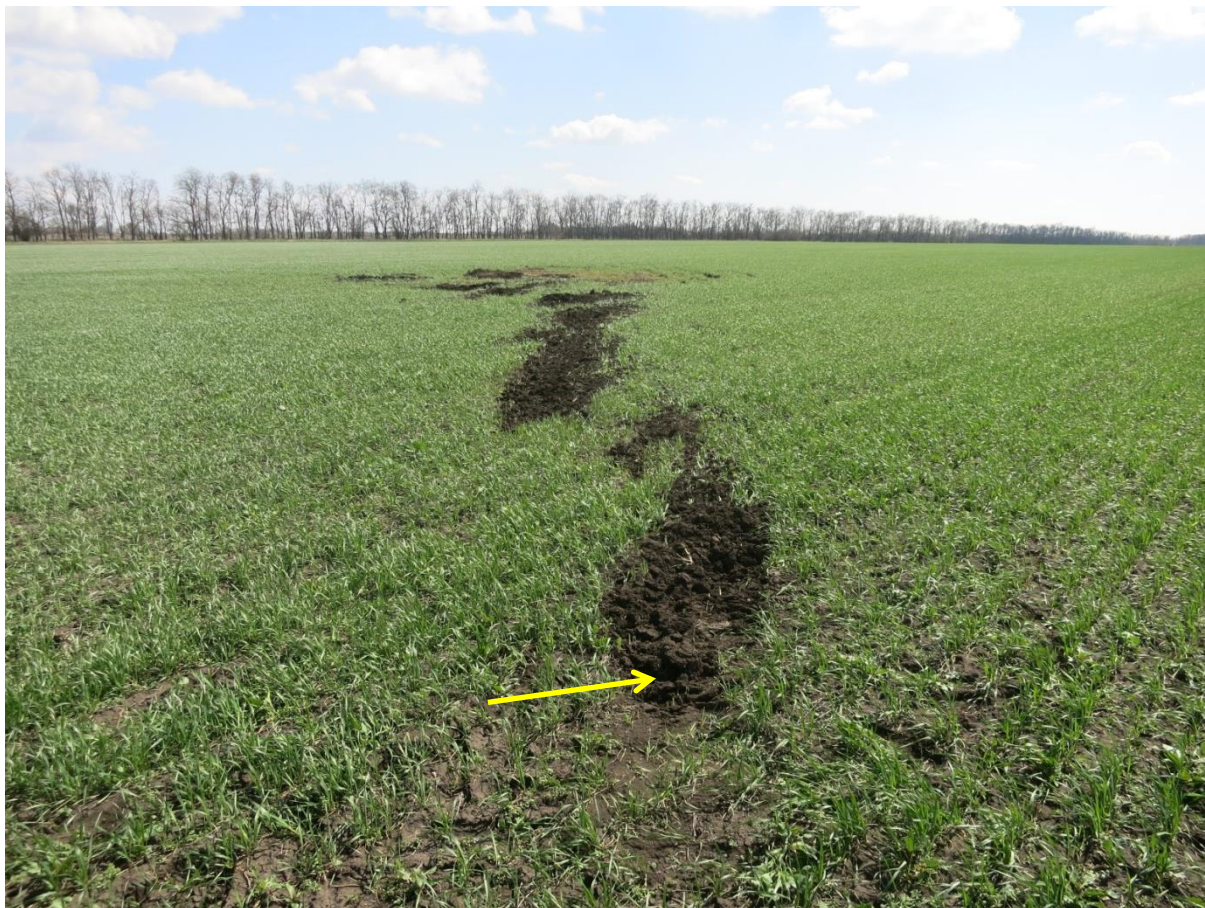
Первое столкновение ВС с земной поверхностью (Рис. 5) произошло с МК $\approx 135^\circ$ правым основным топливным баком, расположенным на правой законцовке крыла. При столкновении самолёт развернуло вправо на угол $\approx 90^\circ$, и движение по земле он продолжил левым бортом вперёд на полувыпущенных шасси с дальнейшим разворотом вправо. Через 30 м от места первого столкновения с земной поверхностью самолёт остановился.

Рис. 5. Место первого столкновения ВС с земной поверхностью (показано стрелкой)

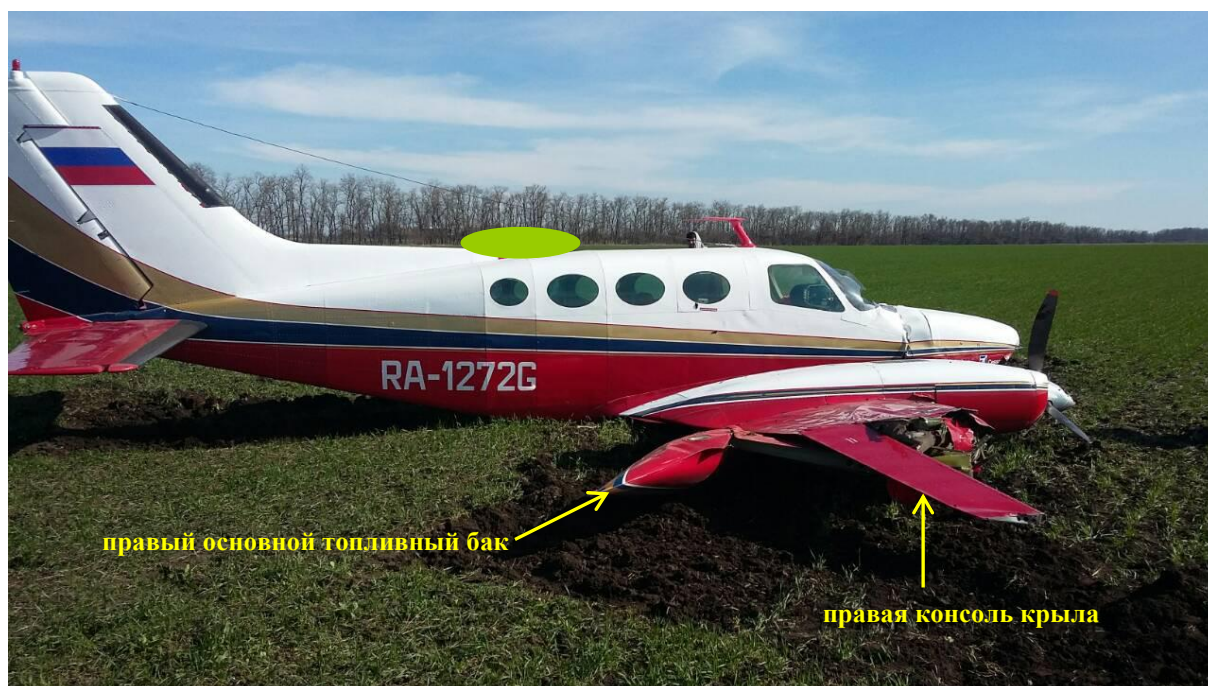
При столкновении правая часть консоли крыла с основным топливным баком была разрушена и загнута под консоль крыла (Рис. 6). Лопастей правого ВВ находятся во флюгере, одна лопасть загнута под крыло.

Рис. 6. Вид ВС справа после АП

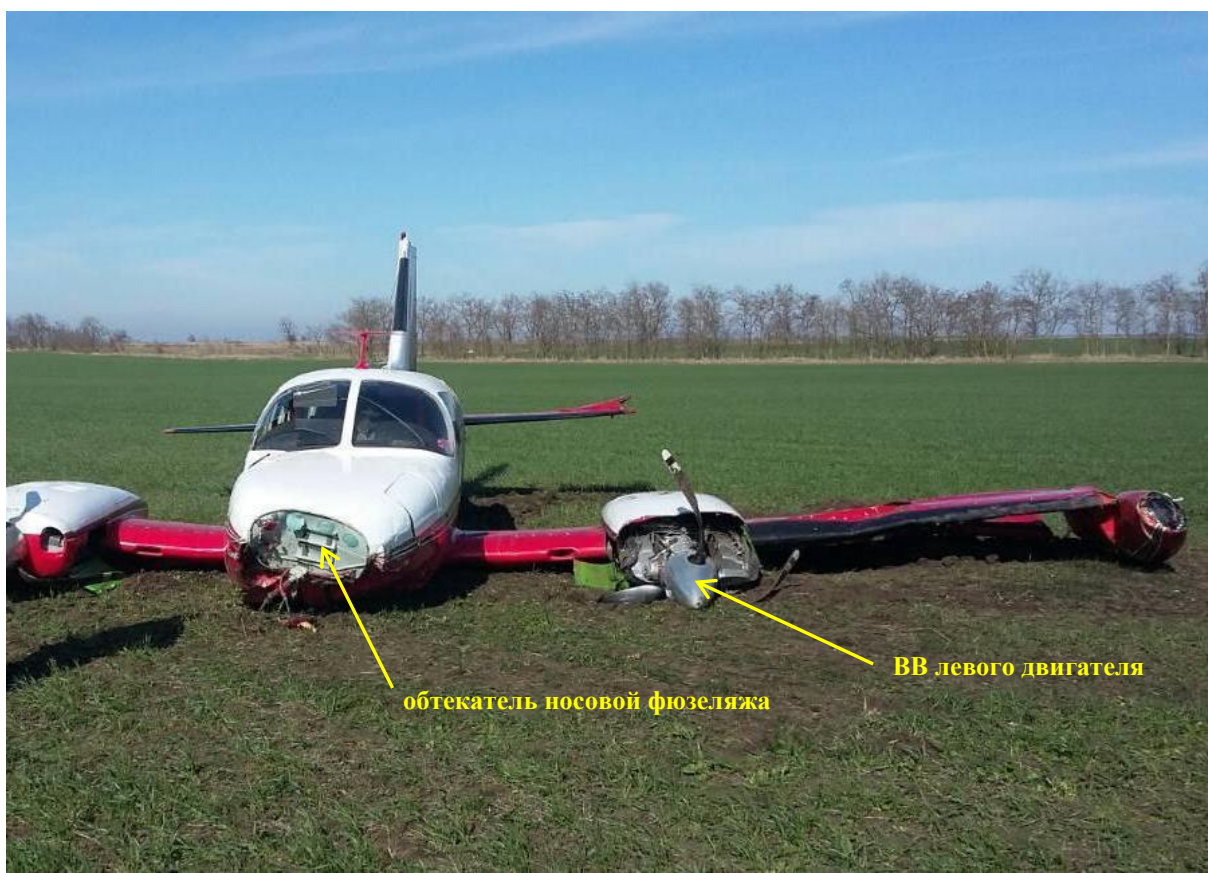
Обтекатель носовой части фюзеляжа разрушен. Все лопасти ВВ левого двигателя, работавшего при столкновении, деформированы (Рис. 7).

Рис. 7. Вид ВС спереди после АП

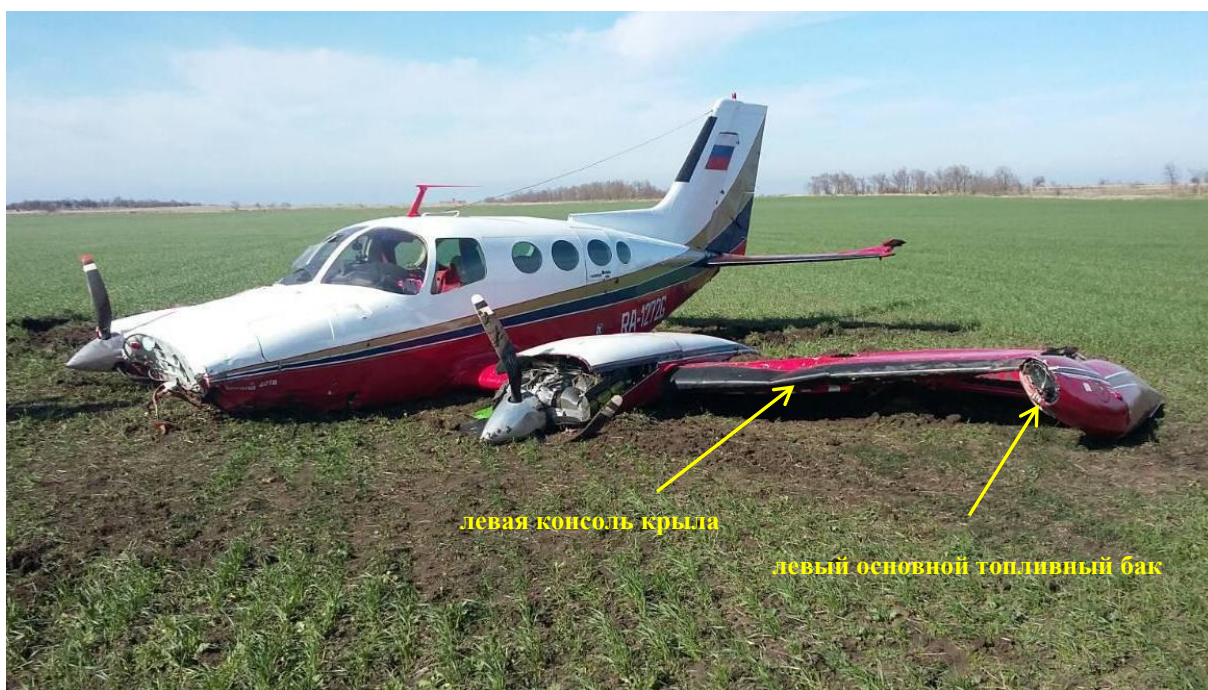
Левая часть консоли крыла с основным топливным баком при столкновении были значительно деформированы (Рис. 8).

Рис. 8. Вид ВС слева после АП

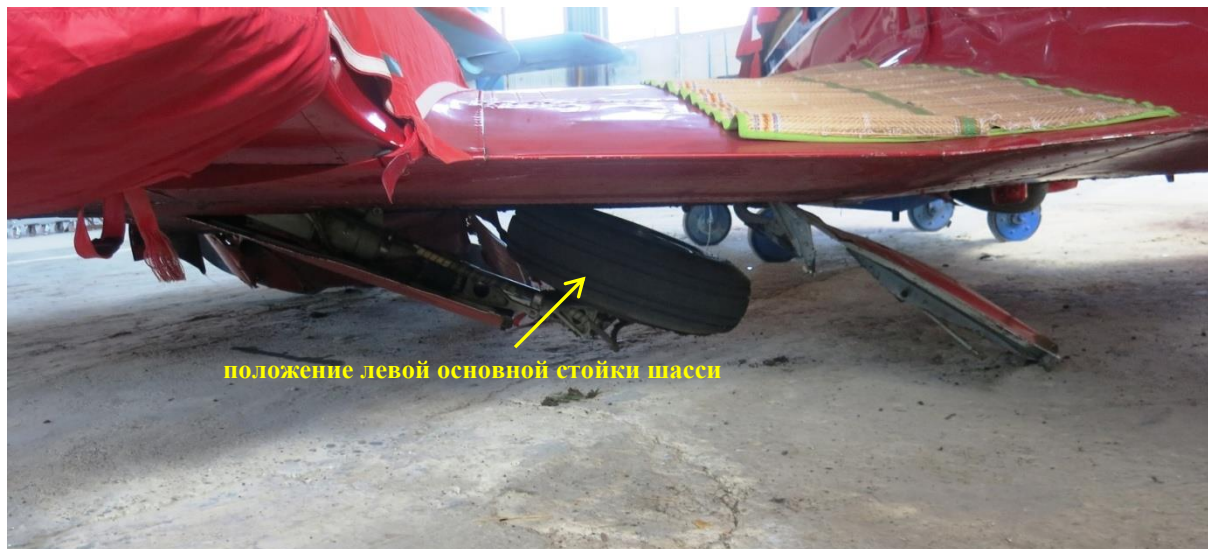
Основные стойки шасси находятся в полувыпущенном положении (Рис. 9).

Рис. 9. Вид ВС сзади в месте ответственного хранения

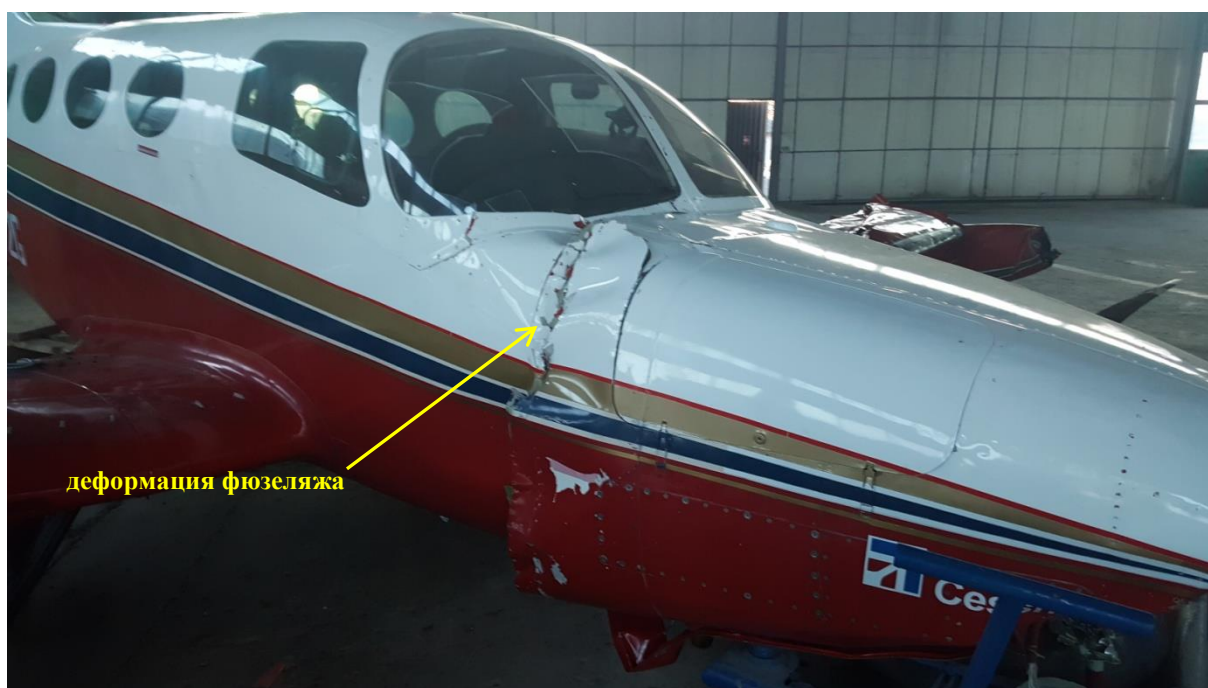
Фюзеляж ВС в районе остекления кабины пилотов имеет деформацию (Рис. 10).

Рис. 10. Вид ВС справа в месте ответственного хранения

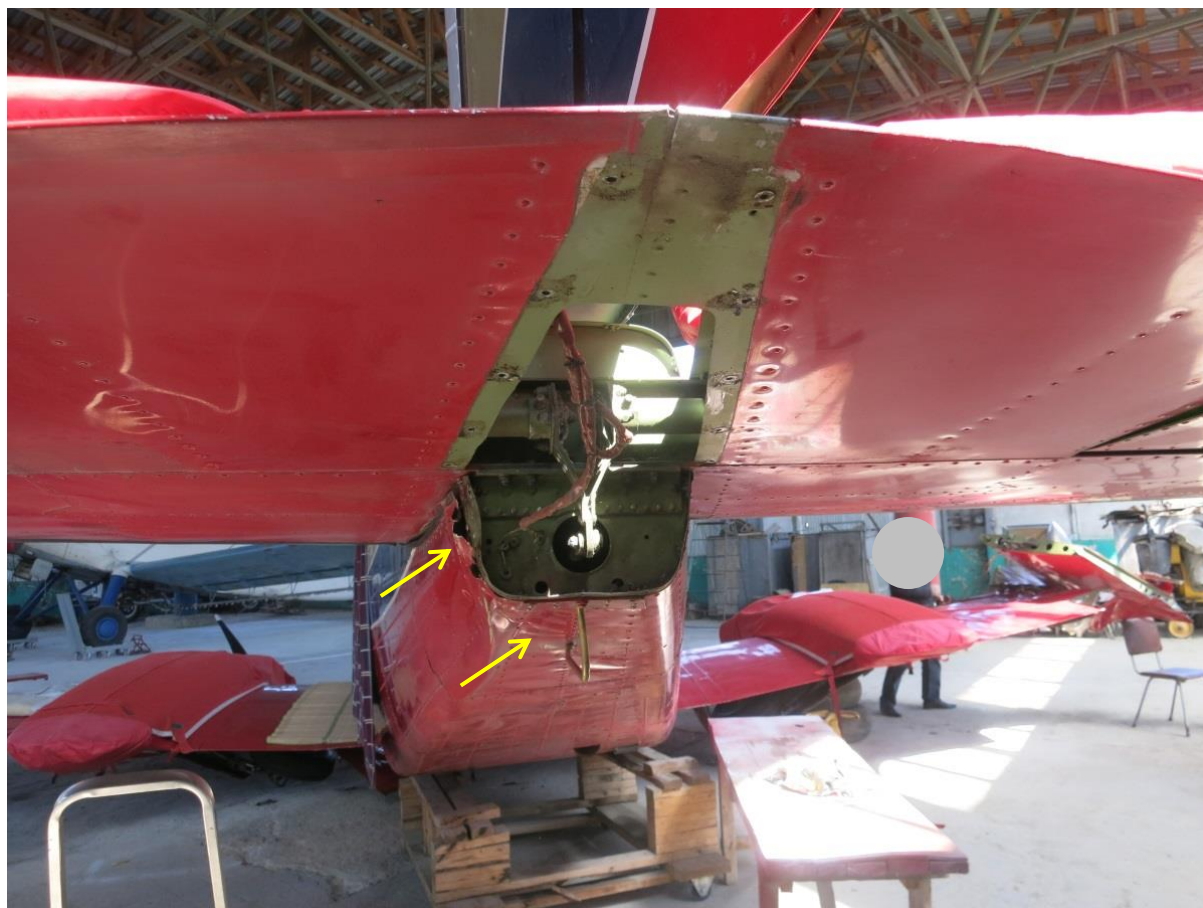
Хвостовая часть фюзеляжа вместе с хвостовым оперением имеет незначительные повреждения (Рис. 11).

**Рис. 11. Вид ВС сзади в месте ответственного хранения
(стрелами показаны повреждения хвостовой части фюзеляжа)**

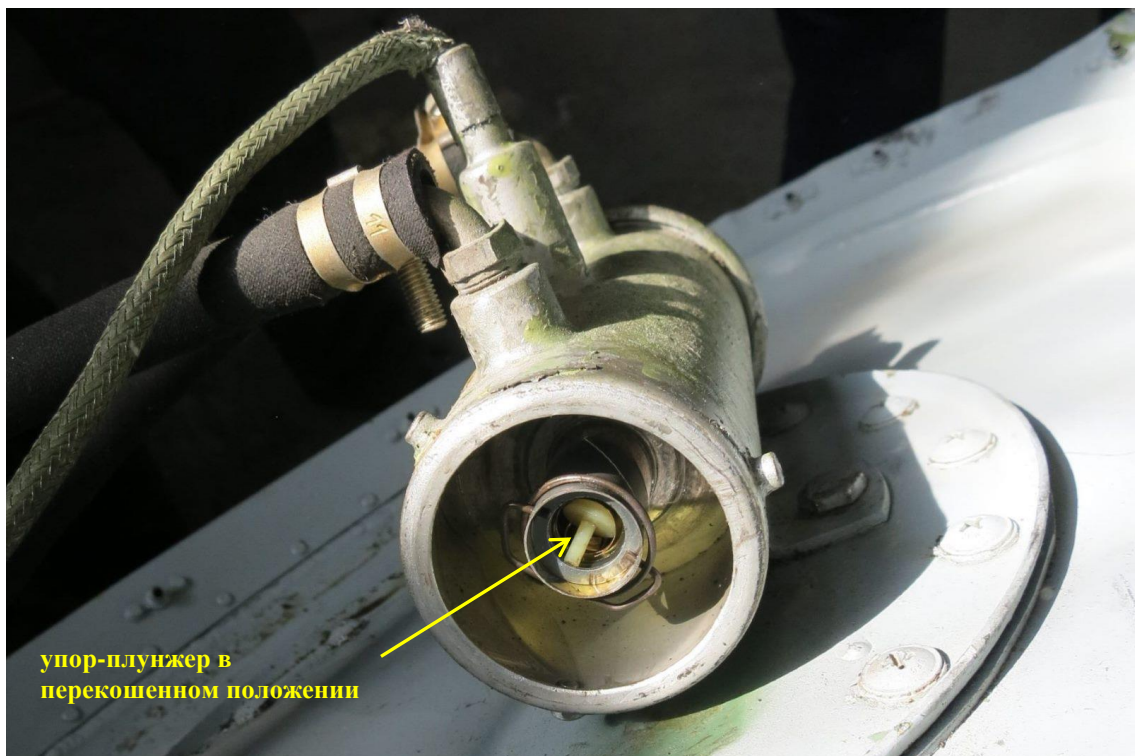
Рис. 16. Правый перекачивающий насос

При осмотре насосов перекачки топлива внешних повреждений не обнаружено. При снятии эксплуатационно-смотровых крышек с насосов обнаружено нахождение упора-плунжера насоса правого бака в перекошенном положении примерно на 90° (Рис. 16 и Рис. 17). В этом положении упора-плунжера полная работоспособность насоса перекачки топлива правого бака не обеспечивается, что может привести к прекращению подачи топлива из правого основного топливного бака при малом остатке топлива в баке и нахождении ВС в наборе высоты. В аварийном полёте положение упор-плунжера насоса, наиболее вероятно, не оказало влияния на работоспособность правого двигателя, так как топлива в правом баке было достаточно

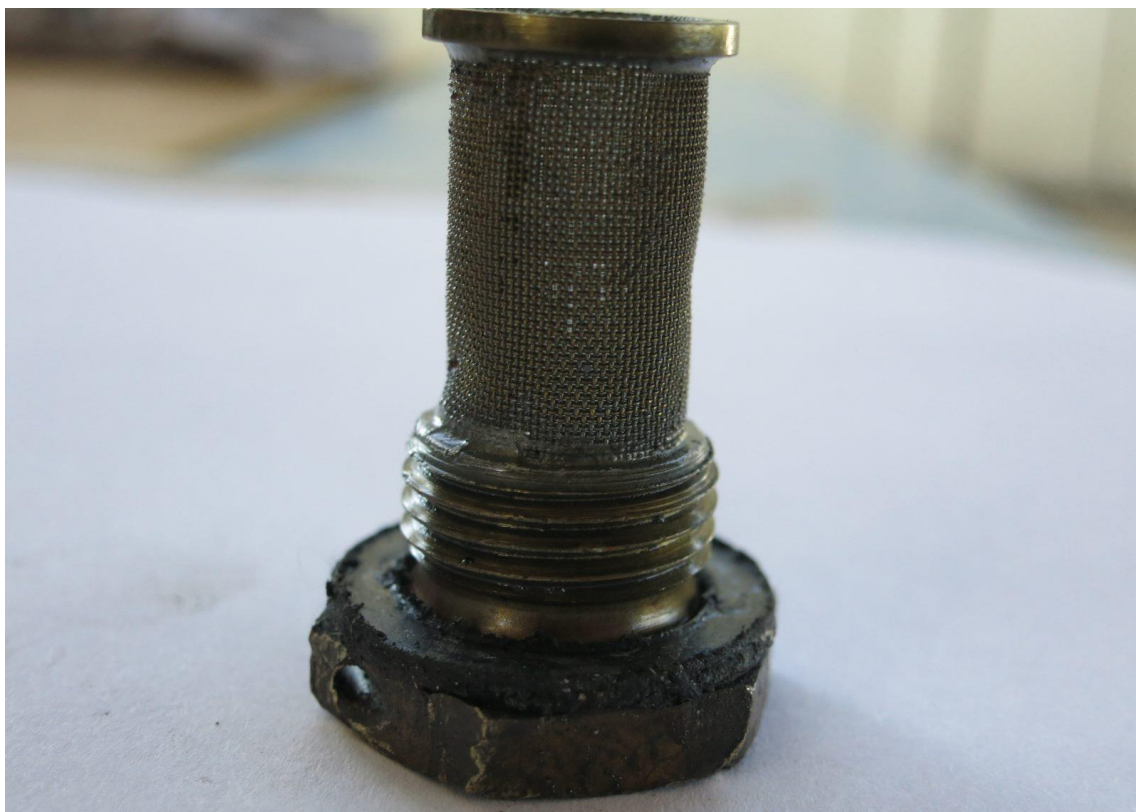
Рис. 18. Топливный фильтр тонкой очистки левого двигателя

При визуальном осмотре топливных фильтров тонкой очистки (имеют сетчатую структуру) установлено, что топливный фильтр левого двигателя имеет небольшие загрязнения (Рис. 18) и находится в работоспособном состоянии. Топливный фильтр правого двигателя значительно «закупорен» загрязнениями⁵ (Рис. 19).

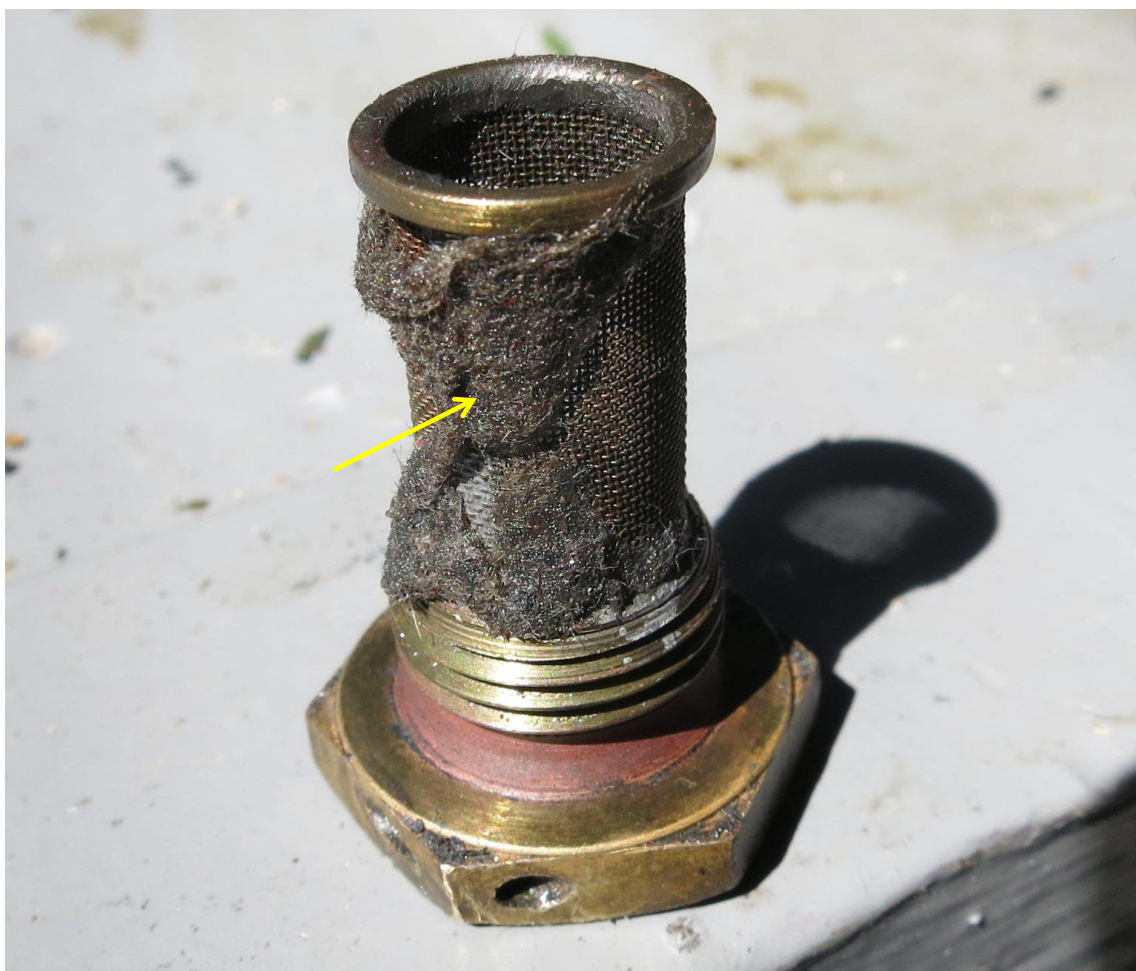
⁵ При извлечении топливного фильтра правого двигателя из штатного места часть загрязнений была утрачена.

Рис. 19. Топливный фильтр тонкой очистки правого двигателя («загрязнения» показаны стрелкой)

В технической документации ВС отсутствуют записи о проверке топливных фильтров. Согласно РТЭ самолёта, проверка топливных фильтров должна проводиться при расконсервации ВС после хранения сроком до 90 суток и после длительного хранения сроком более 90 суток. Согласно РТО самолёта, чистка и мойка топливных фильтров должна проводиться через каждые « 100 ± 10 ч налёта или 12 месяцев эксплуатации или хранения».

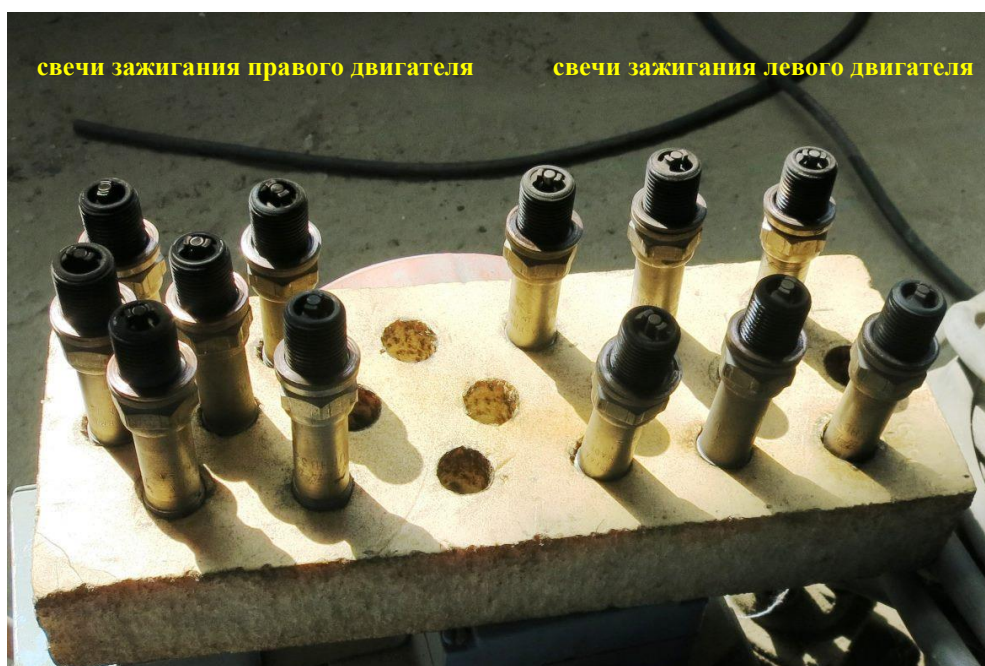
Рис. 20. Свечи зажигания

- внешних механических повреждений двигателей нет;
- коленчатые валы двигателей проворачиваются с обычными усилиями;
- в масляной системе левого двигателя масло отсутствует;
- нижняя поверхность левой мотогондолы покрыта слоем моторного масла;
- в масляной системе правого двигателя уровень масла по указателю на щупе составляет 10 кварт (согласно РЛЭ – не менее 9 кварт);
- свечи зажигания двигателей работоспособны. На свечах правого двигателя имеется рабочий налёт. На свечах левого двигателя на цилиндрах № 1, 3, 5 и 6 имеется рабочий налёт, на свечах цилиндра № 2 – средний нагар, на свечах цилиндра № 4 – небольшой нагар и коррозия. Состояние свечей показано на Рис. 20.

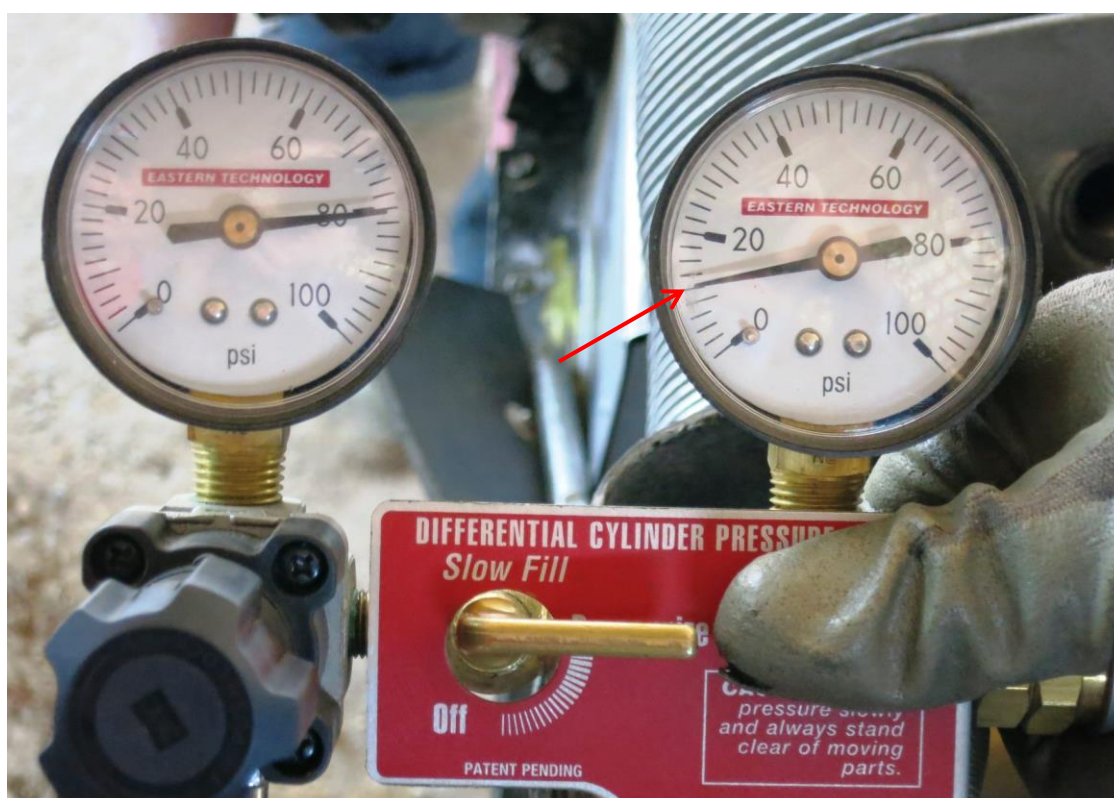
На Рис. 22 и Рис. 23, для примера, показаны результаты проверок цилиндров № 2 левого двигателя и правого двигателей.

Рис. 22. Проверка цилиндра № 2 левого двигателя (красной стрелкой показано давление утечки)

Цилиндры № 2 и 4 левого двигателя с выявленными высокими утечками были осмотрены цифровым эндоскопом (модель HZ-4812-1/7 фирмы Hazet Германия).

Цилиндры № 2 и 4 имеют износ, превышающий установленные допуски, вследствие чего двигатель мог не выдавать расчётную мощность.

Причиной потери мощности левого двигателя, наиболее вероятно, стал износ цилиндропоршневой группы, превышающий установленные допуски.

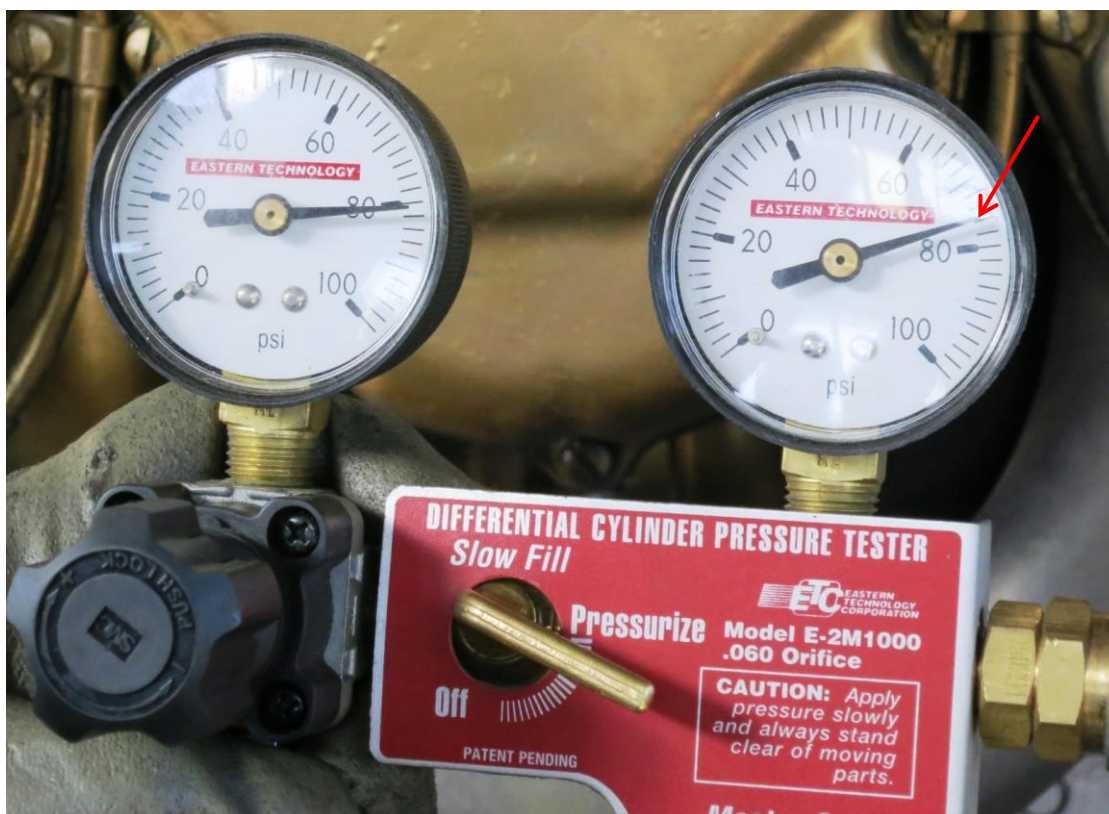
**Рис. 23. Проверка цилиндра № 2 правого двигателя
(красной стрелкой показано давление утечки)**
